INFRASTRUCTURES DE TRANSPORT CONFRONTÉES AU RISQUE HYDRAULIQUE

Jeudi 26 novembre 2015

Journée technique sous l'égide de la CoTITA

A75 - Effondrement d'une buse à Lodève (34) – Expertise géotechnique

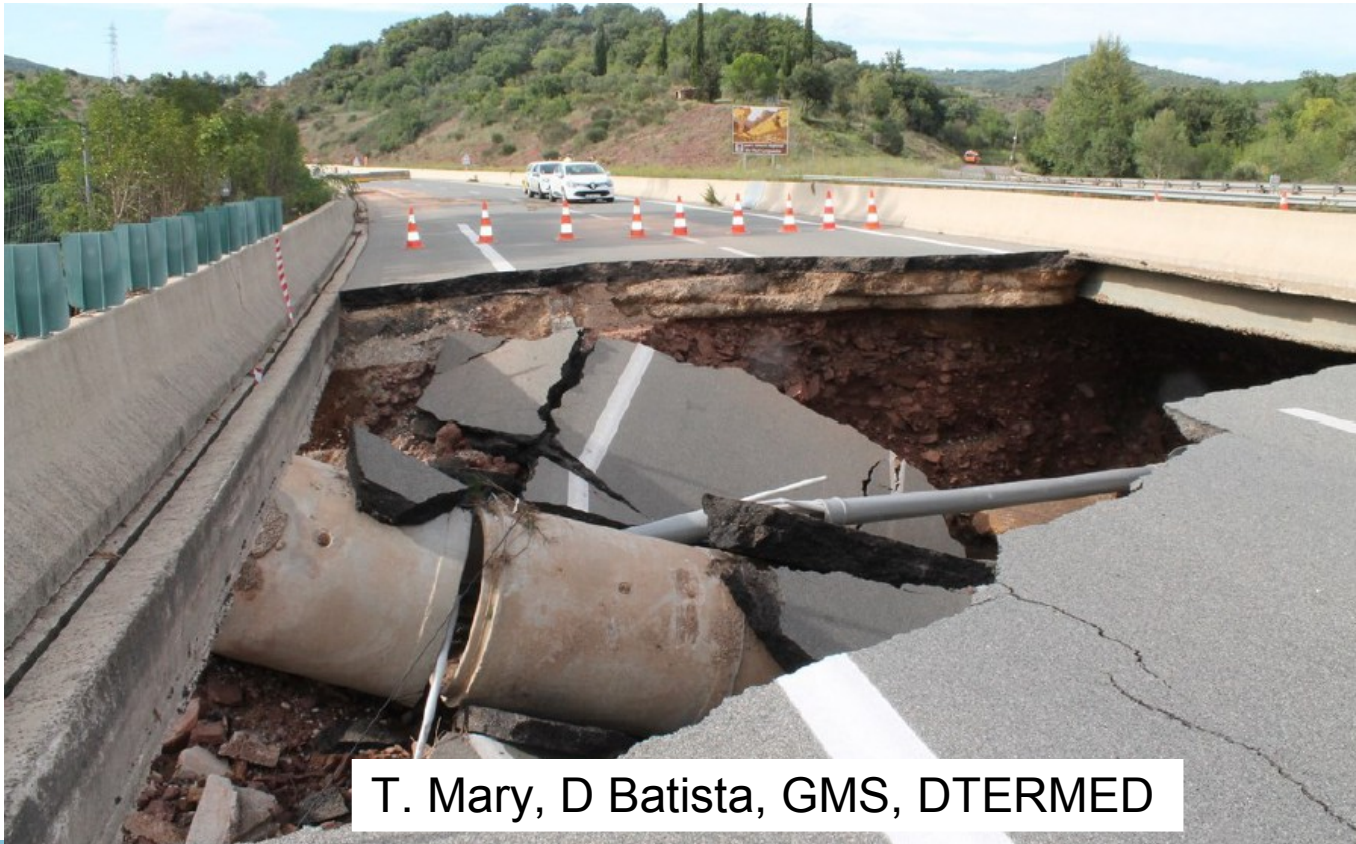
- Suite aux fortes précipitations du samedi 12 septembre, un effondrement a été constaté sur l'A75 à hauteur du Bosc.
- Cavité de plus de 3m de profondeur se prolongeant sous la plate-forme via un sous-cavage de l'ordre de 4m derrière la GBA interdisant donc l'exploitation des deux chaussées.

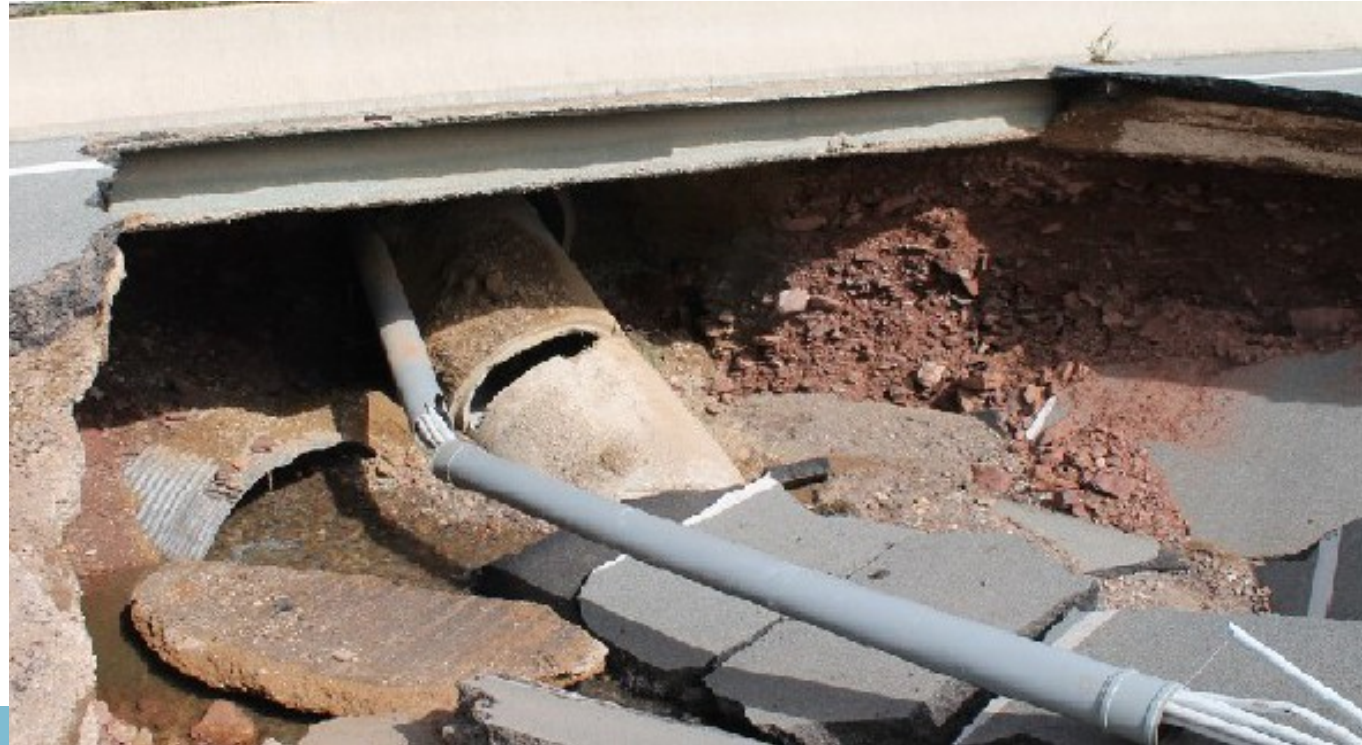
- Inondation de la plate-forme
=> laisses de crue

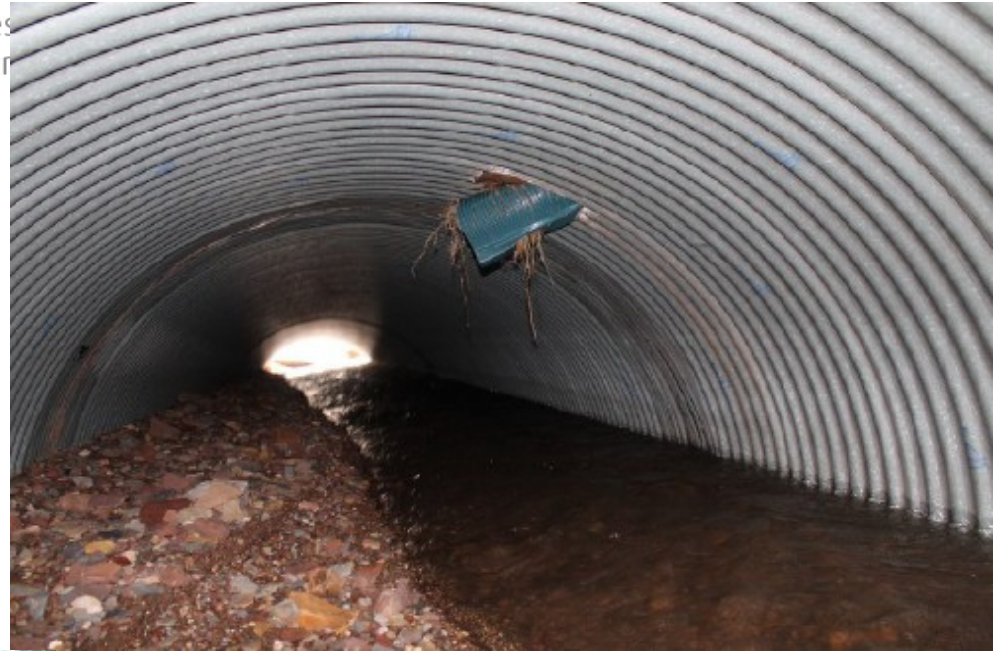
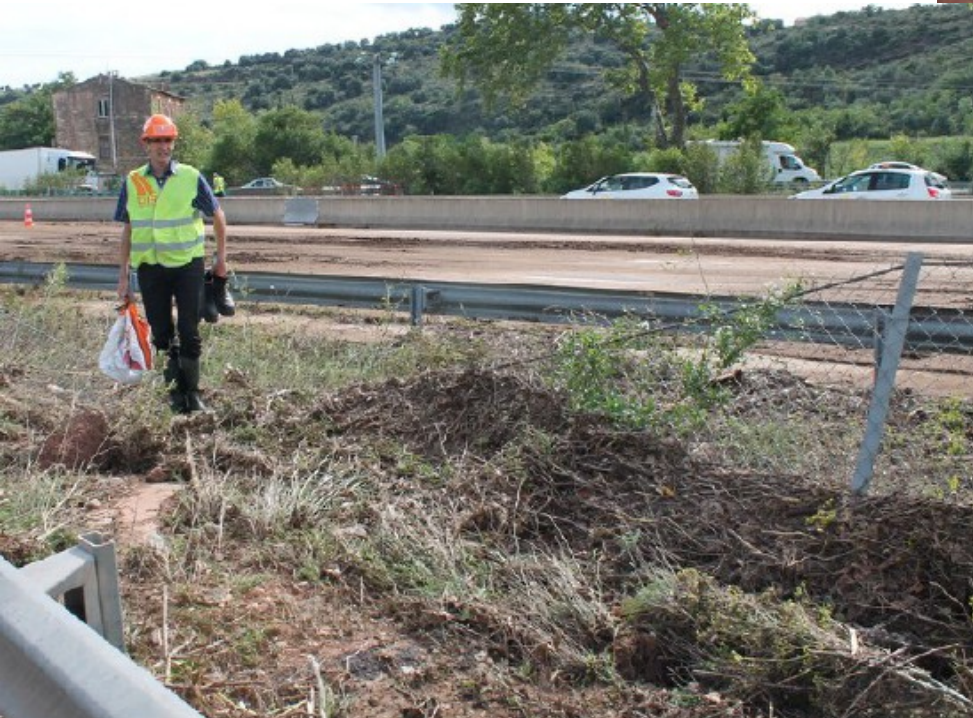
- encombrement de la buse métallique sur une hauteur de l'ordre de 1,70m.

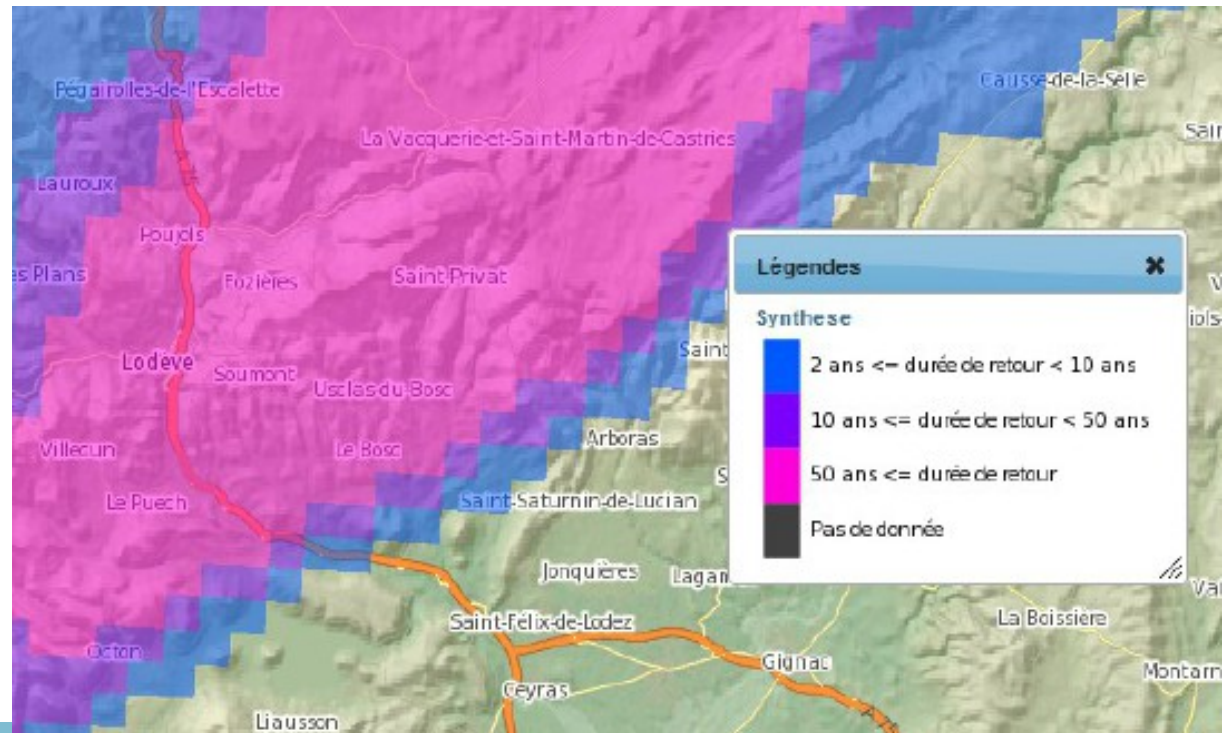
- Le cumul pluviométrique atteignait dimanche matin près de 330mm en 24h au voisinage du sinistre (il atteindrait localement 300mm en 3h d'après les médias).

- substratum « imperméable »
sub-affleurant

=> crue quasi
immédiate du
ruisseau après un
épisode pluvieux.

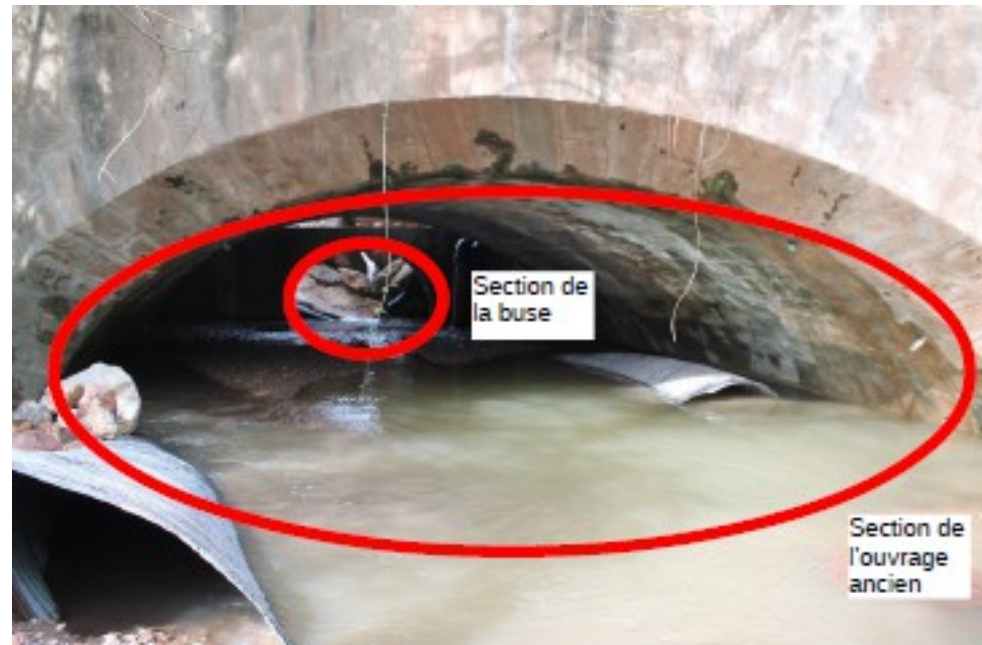
- Sous-dimensionnement manifeste de la buse drainant le ruisseau du Mas d'Alary
- Sous-dimensionnement
=> mise en charge du remblai autoroutier

- mise en charge facilitée par la présence d'enrochements favorisant les écoulements au contact des remblais

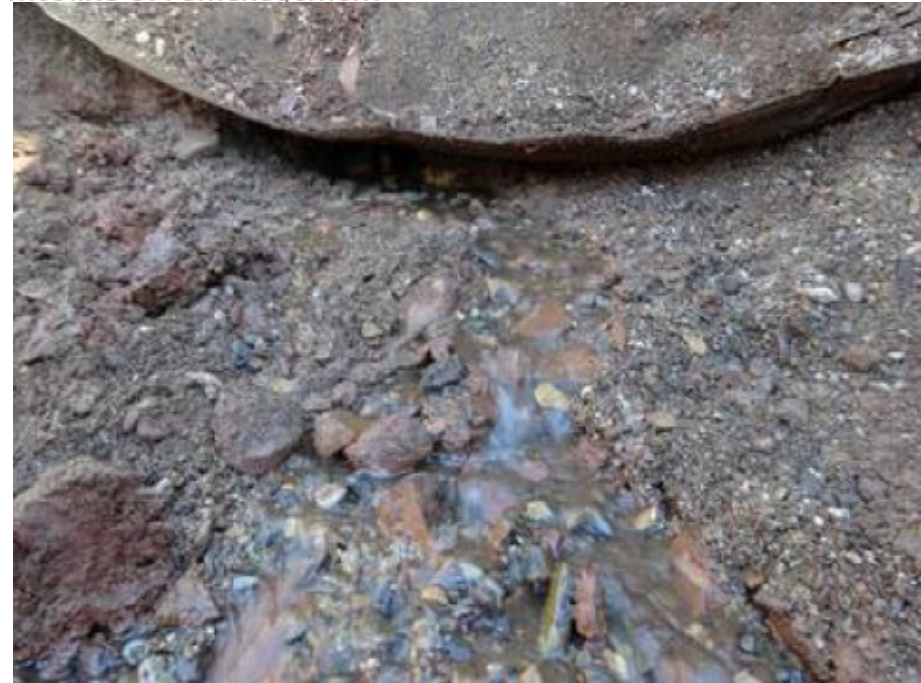
- différence de charge de près de 5m pour un chemin hydraulique de près de 27-30m
- => gradient de 0,2 correspond au gradient critique d'initiation de l'érosion interne pour des sables moyens
- => érosion interne du matériau granulaire servant d'assise à la buse et apparition d'une cavité à la base

=> la cavité à la base a provoqué un tassement puis le dégraphage de la buse

Cavité sous la buse et circulation d'eau à sa base

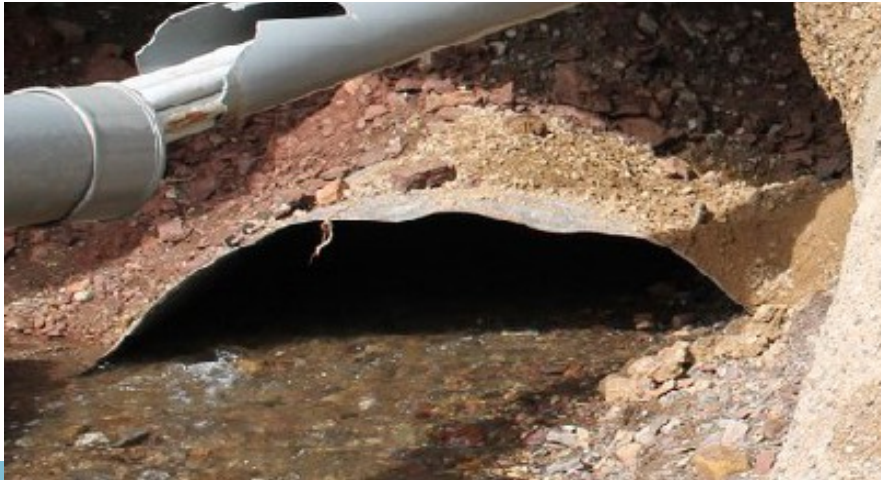
Déformation du sommet de la buse liée au tassement

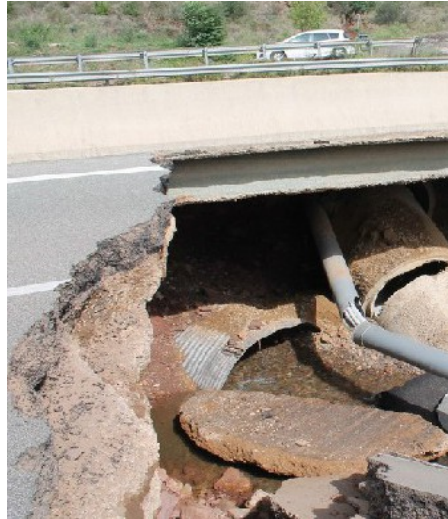
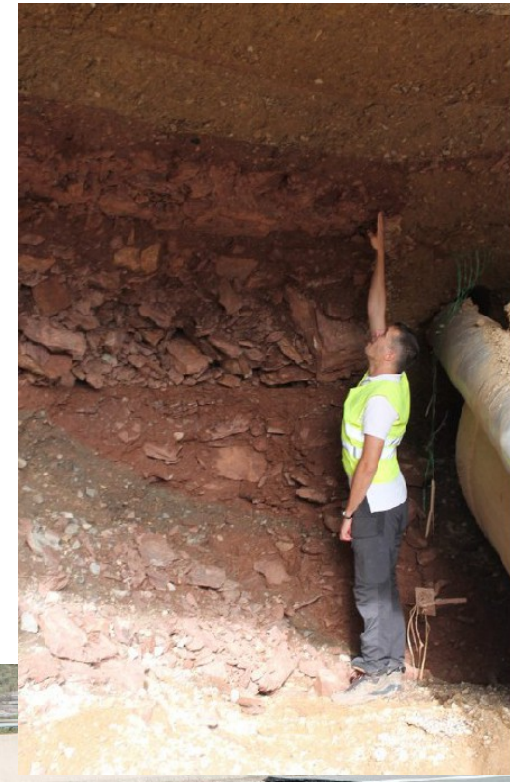
- Le sous cavage de 4m sous la chaussée montante et la hauteur de 2,8m de l'effondrement ont nécessité la fermeture de l'A75
- => L'exploitation partielle de la chaussée non effondrée (voie lente + BAU) a pu être rétablie après neutralisation d'une bande de 8m sur la chaussée.
- => Cette neutralisation permet de ne pas solliciter la zone d'influence de l'effondrement constaté (coefficient de sécurité de l'ordre de 1,4).
