Étude des accidents piétons sur des rues avec aménagement de sites de transports collectifs

Phase 2 – Approfondissement de
questions de sécurité

Rapport d'étude

P.C.I. Interface Transports Collectifs et Voirie

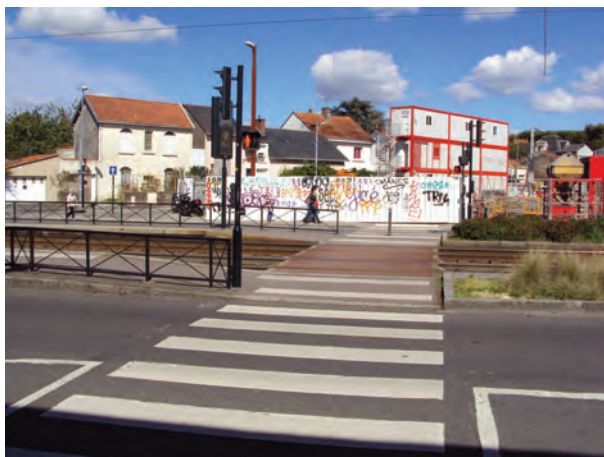
Parmi les problèmes de perception de l'arrivée du tramway en station, le scénario prépondérant concerne un piéton qui traverse sur un passage piéton avec feu, il commence par une voie routière puis arrive sur la plateforme tramway, l'absence de signalisation sur la plateforme (alors qu'il y en a sur la voirie) ne lui permet pas de comprendre qu'il doit s'arrêter avant la plateforme tramway (6 cas). Ce scénario a été constaté à Rouen, Nantes et Strasbourg. Le guide Voirie et TC de 2000 laissait la possibilité de ne pas implanter de signalisation lumineuse sur la plateforme tramway aux abords des stations, quand il y en avait sur la voirie. Or l'accidentologie montre les problèmes de compréhension que cela peut poser pour les piétons, notamment en axial, quand de l'autre côté de la plateforme tramway, se trouve une voirie avec un feu qui peut être au vert quand le tramway arrive, puisqu'il concerne les flux routiers (voir l'illustration 1).

Illustration 1: Traversée piétonne avec feu sur voirie mais pas sur plateforme tramway au niveau d'une station sur un site axial (Crédit photo : Cerema)

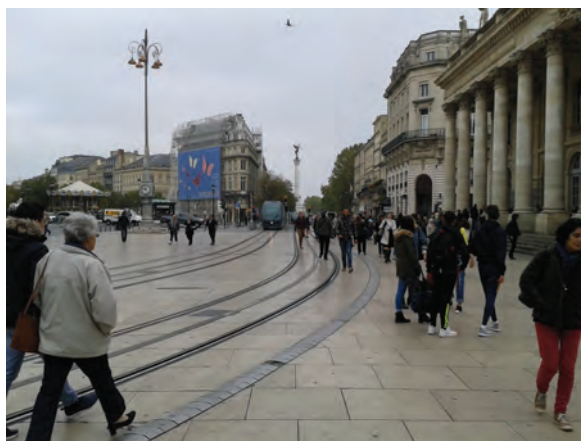
Concernant la visibilité avec le tramway aux abords des stations, les abris d'attente voyageurs ont constitué des masques à la visibilité fixe (2 cas), ainsi que la végétation (1 cas). Dans une aire piétonne, l'affluence de piétons a également constitué un masque mobile vis-à-vis du conducteur.

Illustration 2: Masque mobile de visibilité créé par les nombreux piétons longeant la plateforme tramway en aire piétonne (Crédit photo : Cerema)

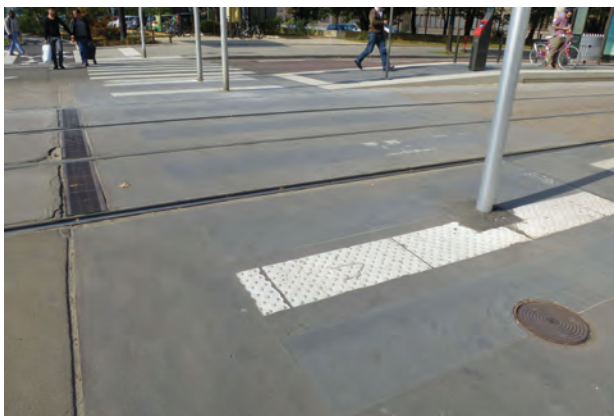
Enfin, un manque de contraste du Gabarit Limite d'Obstacle (GLO) et d'une manière générale de la plateforme tramway par rapport au refuge ou aux voiries routières, ainsi que des bandes podotactiles absentes ou mal orientées ont engendré **des problèmes de perception de l'espace tramway**. En effet, le piéton n'a pas été alerté de la présence de l'espace tramway dans le déroulement de sa traversée, notamment quand il a commencé par franchir des voies routières. Cette question de contraste n'était pas présente dans le guide Voirie et TC de 2000. Or l'analyse de sécurité montre toute son importance dans la perception de la plateforme tramway. De même, la présente étude rappelle l'importance du bon positionnement des bandes d'éveil de vigilance pour les piétons les plus vulnérables.

Illustration 3: Traversée piétonne avec peu de contraste entre refuge, plateforme tramway et GLO (Crédit photo : Cerema)

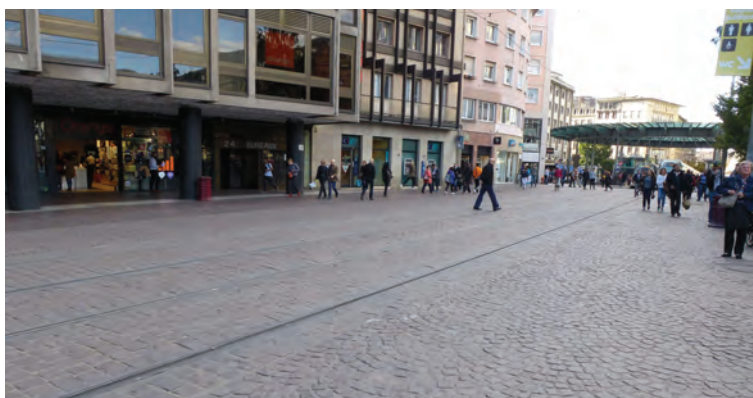
Un manque de contraste entre la plateforme tramway, les voies routières et un manque de délimitation du Gabarit Limite d'Obstacle ont pu contribuer aux principaux **problèmes de perception de l'espace tramway en dehors des stations**. Ce problème a été identifié à Bordeaux et Strasbourg dans des aires piétonnes, ainsi qu'à Strasbourg et Montpellier dans des rues plus traditionnelles. Ce manque n'a pas permis au piéton de prendre conscience de la présence du tramway. Il a souvent traversé sans prêter attention au tramway en approche et sans même avoir vérifié si un tramway arrivait. Cette notion de contraste qui n'était pas abordée dans le guide Voirie et TC de 2000 peut s'avérer utile pour la perception de l'espace tramway.

Illustration 4: Faible contraste entre plateforme tramway et le reste de l'espace public en aire piétonne (Crédit photo : Cerema)

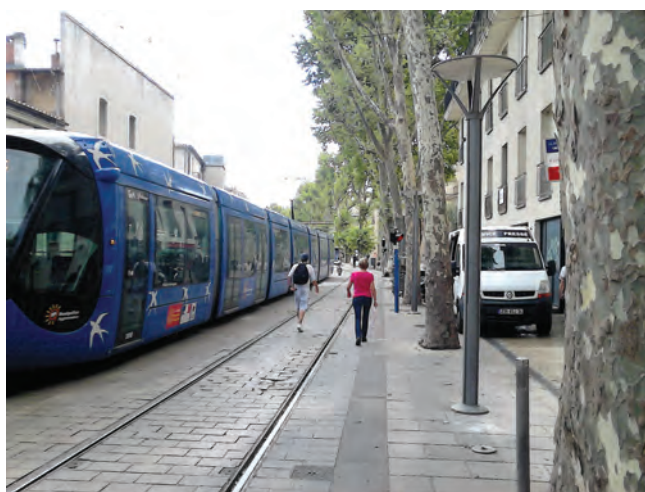
Illustration 5: Faible perception du Gabarit Limite d'Obstacle et de l'espace tramway (Crédit photo : Cerema)

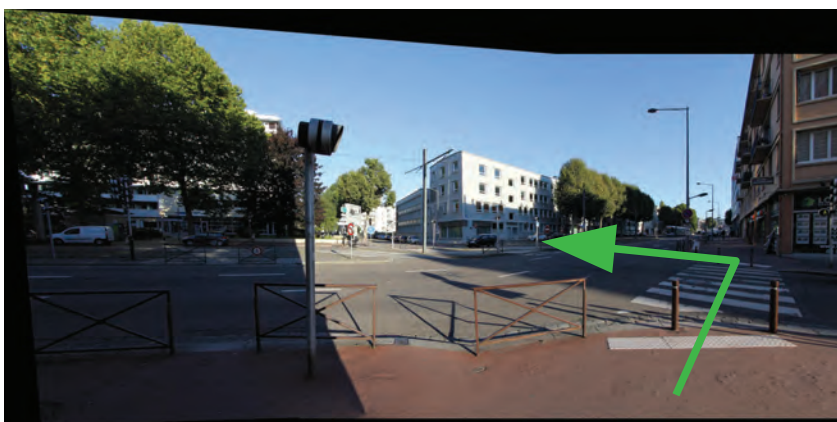
La majorité des accidents de piétons **impliquant une traversé hors passage piéton** ont eu lieu en intersection large où le piéton a emprunté le plus court chemin. Cela pose la question de la gestion des itinéraires piétons, notamment aux abords de pôles générateurs importants comme des lycées, y compris dans des espaces routiers complexes.

Illustration 6: Itinéraire piéton rallongé dans un carrefour complexe (Crédit photo : Cerema)

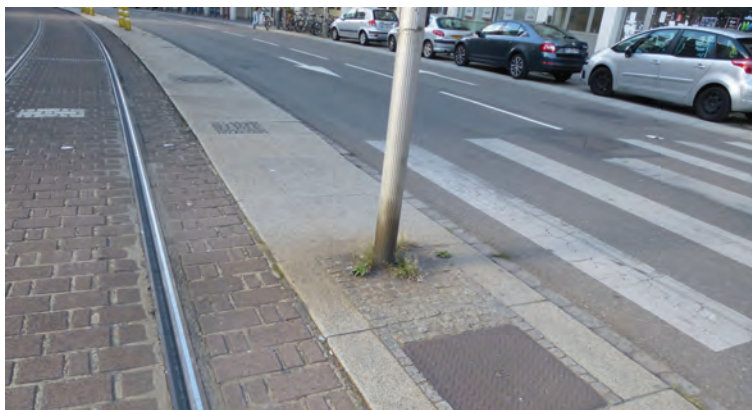
Enfin, dans quelques accidents, le piéton a continué sa traversée sans s'arrêter avant la plateforme tramway, le refuge ou plutôt l'espace disponible entre voie routière et espace tramway étant de petite taille ou mal perçu.

Illustration 7: Espace entre voies routières et plateforme tramway de petite taille (Crédit photo : Cerema)

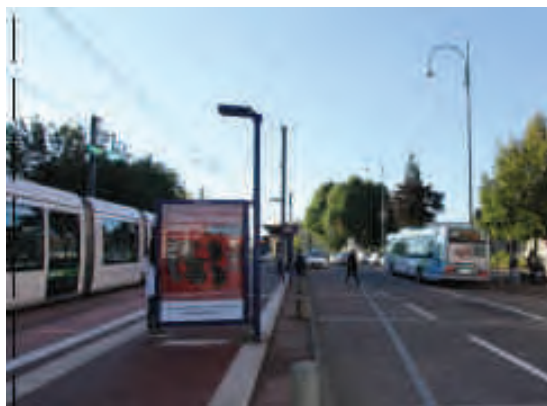
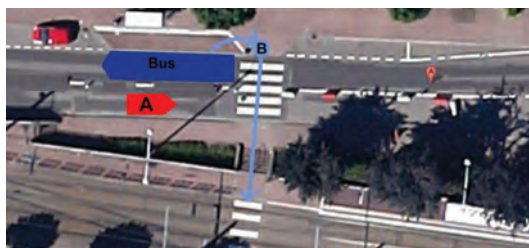
Dans 8 cas, des piétons en correspondance étaient concernés. Pour la moitié, les piétons descendaient du bus, traversaient hâtivement derrière le bus qui les masquait par rapport aux autres véhicules arrivant en face. Les traversées se faisaient en dehors des passages piétons.

Illustration 8: Traversée de piétons en correspondance entre bus et tramway à l'arrière du bus (Crédit photo : Cerema)

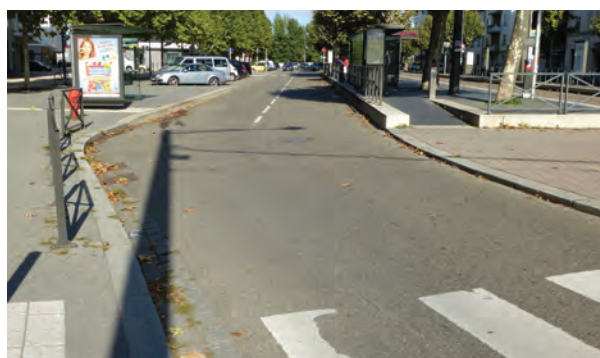
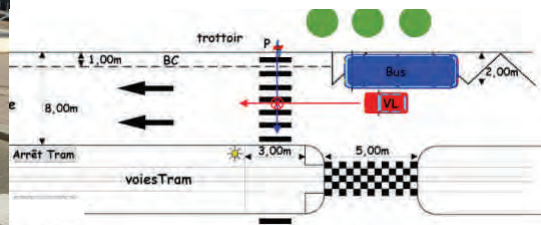
Dans les 4 autres cas, les piétons descendaient du bus, traversaient hâtivement devant le bus qui les masquait par rapport aux autres véhicules circulant dans le même sens que le bus. Les traversées se faisaient en dehors ou sur passage piéton. Les voiries sont majoritairement larges avec plusieurs voies de circulation.

Illustration 9: Arrêt de bus situé juste à l'arrière de la station tramway aux abords d'une chaussée à 2 voies dans le même sens (Crédit photo : Cerema)

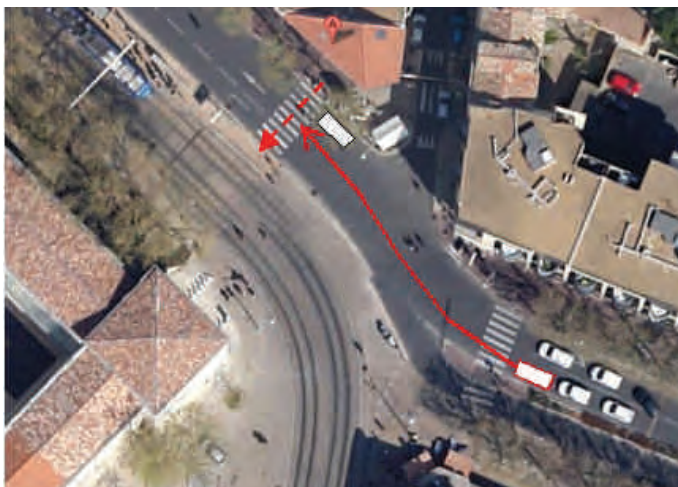
Les 3 derniers cas de masque mobile concernaient un piéton traversant une chaussée avec 2 voies dans le même sens, devant un véhicule arrêté qui le masquait aux véhicules de la seconde voie.

Illustration 10: Schéma d'accident avec un véhicule arrêté sur la première voie masquant le piéton aux véhicules de la seconde voie

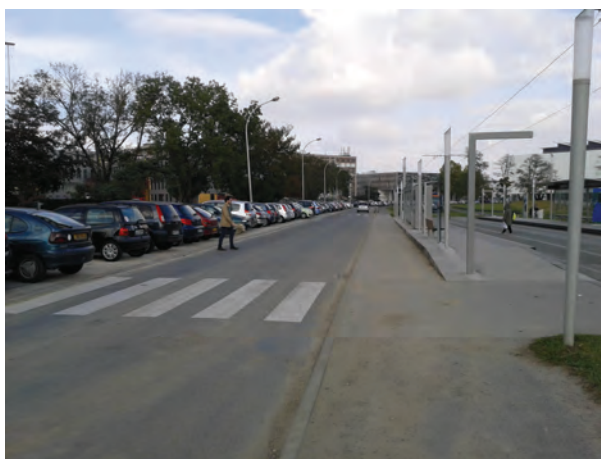
3 cas d'accidents renvoient à des problèmes de masques fixes de visibilité créés par du stationnement. Dans 2 cas, le piéton traversait en dehors du passage piéton.

Illustration 11: Masque créé par le stationnement pour les traversées aux abords d'une station (Crédit photo : Cerema)

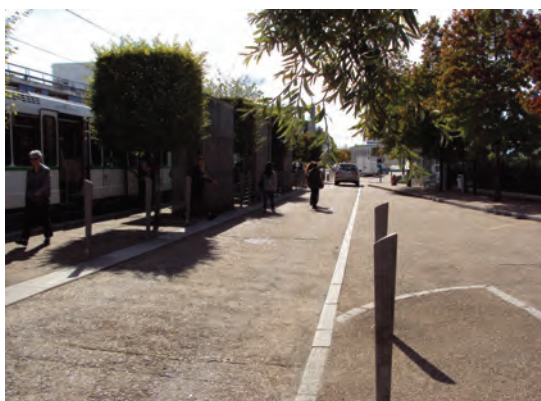
Les masques à la visibilité en station posant des problèmes lors de la descente du tramway **étaient pour la majorité des masques fixes** : dans 3 cas des masques créés par les abris de tramway, dans 1 cas par du stationnement et dans 1 autre par de la végétation.

Illustration 12: Abri tramway et végétation créant un masque à la sortie de la station tramway (Crédit photo : Cerema)

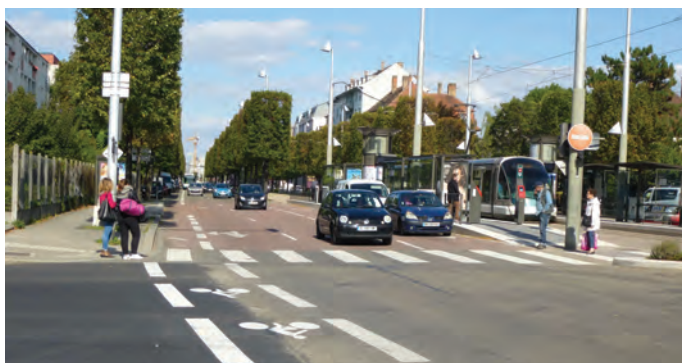
Dans 3 cas, les masques à la visibilité étaient des masques mobiles, notamment de véhicules circulant sur plusieurs files contiguës, y compris un tramway.

Illustration 13: Plusieurs voies de circulation pouvant créer des masques mobiles vis-à-vis des piétons (Crédit photo : Cerema)

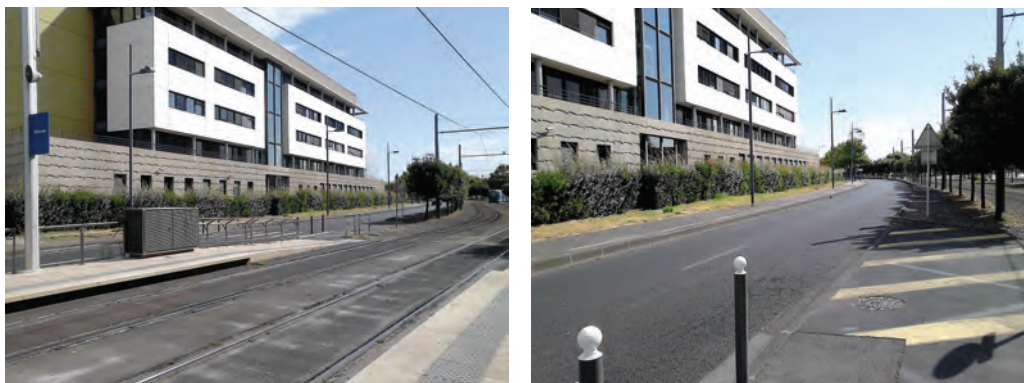
Les problèmes de succession de voies routières larges et de plateforme tramway ont pu également inciter à la pratique de vitesses élevées. Dans 5 cas, les piétons descendant du tramway ont été heurtés en seconde partie de traversée, soit par un véhicule franchissant le feu rouge, soit par un véhicule circulant vite. Dans 2 cas, le piéton traversait au feu rouge.

Illustration 14: Voies routières larges à sens unique incitant aux vitesses aux abords d'une station de tramway (Crédit photo : Cerema)
