Cerema - COTITA Ouest
Journée technique
dispositifs de retenue
Rennes – 05 décembre 2017

**Retours d'expérience :
observations fréquentes
en IPMS**

(Inspection Préalable à la Mise en Service)

Les “IPMS”: retours d'expérience en région Bourgogne Franche-Comté

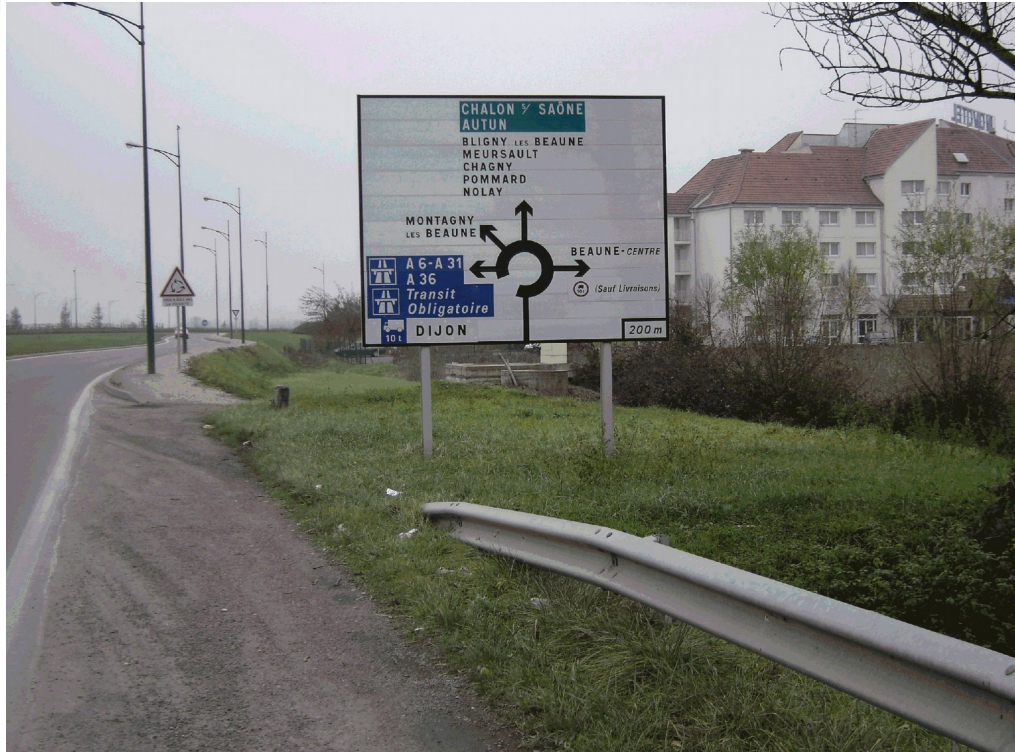
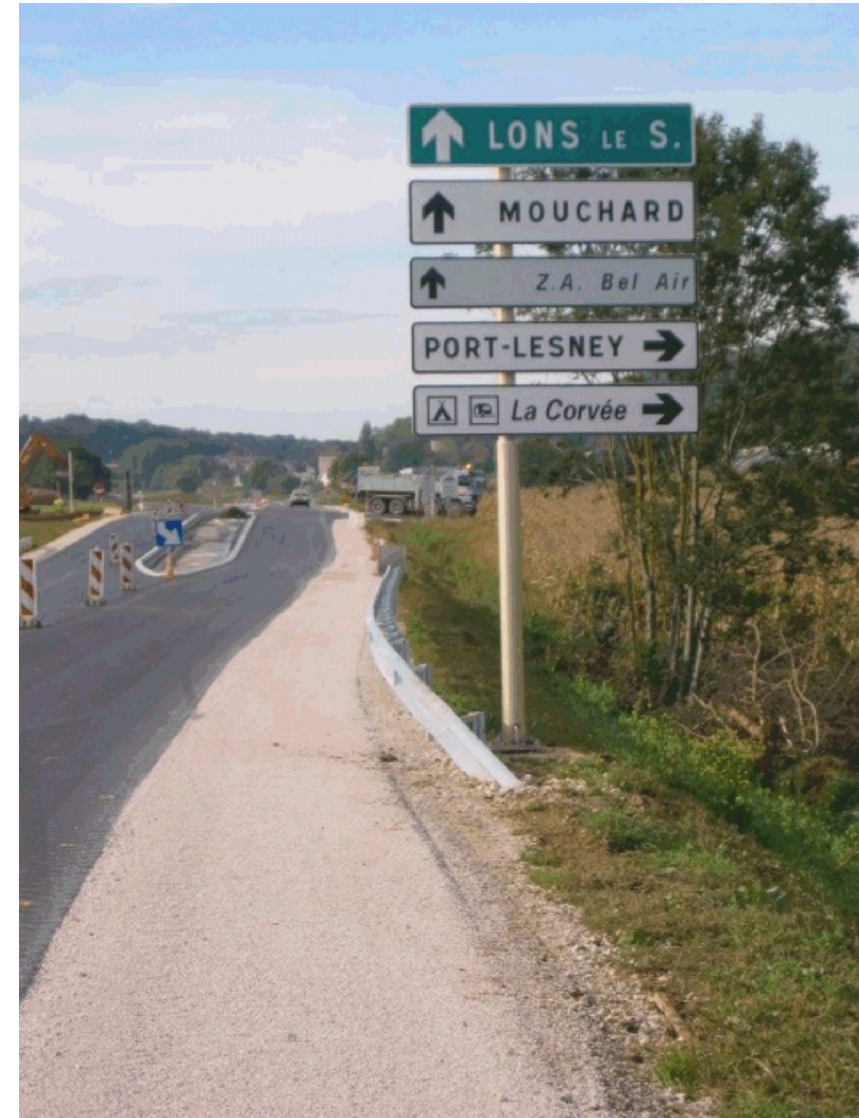
*Longueurs de dispositifs de retenue
n'assurant pas efficacement
l'isolement de l'obstacle*

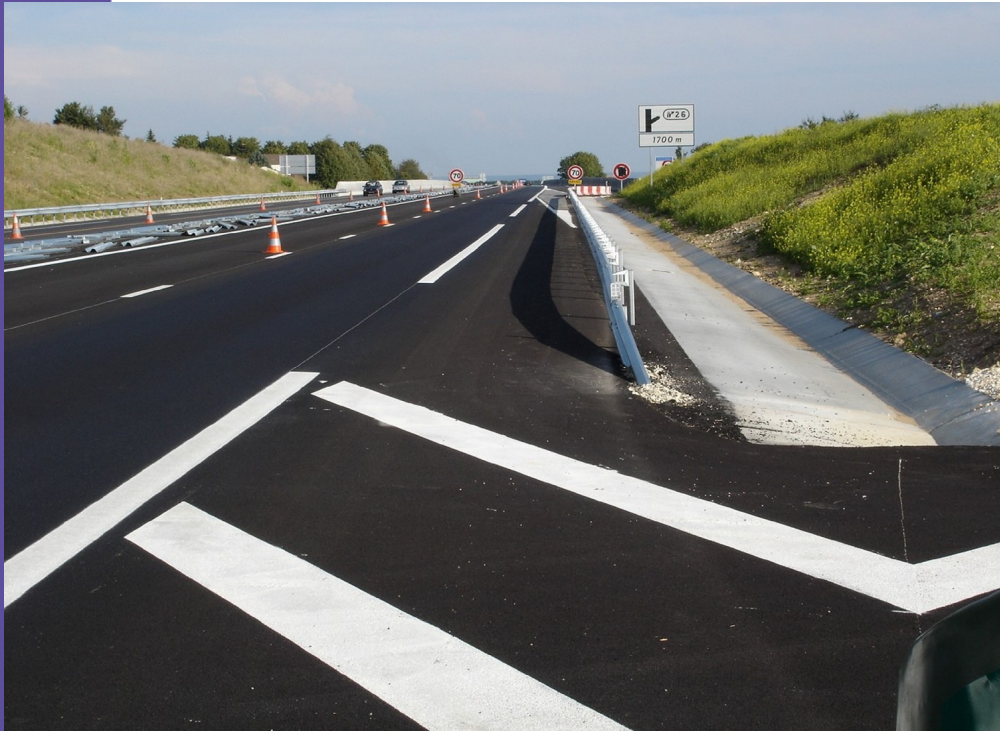
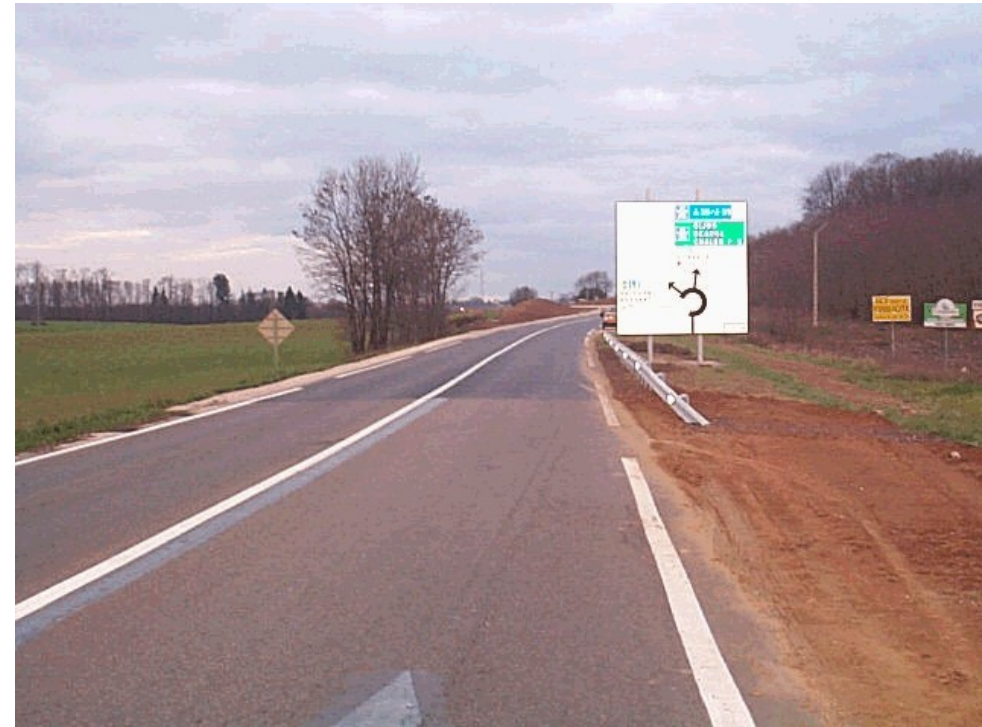
*Risque de passage de
véhicules à l'arrière du DR...*

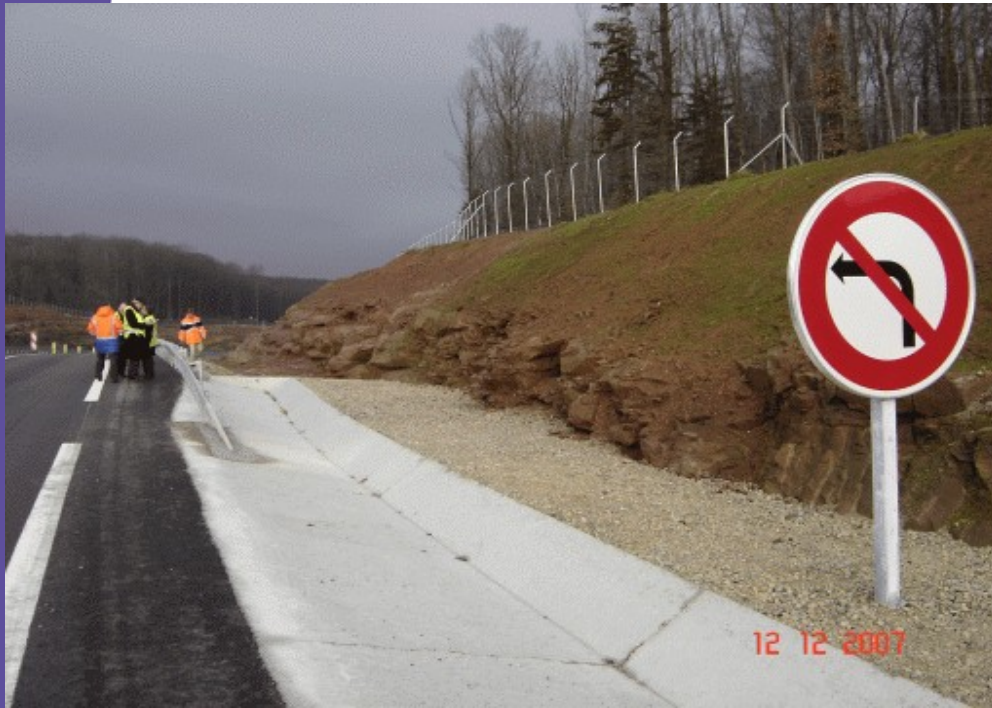
Avant IPMS

Risque de passage de véhicules à l'arrière du DR

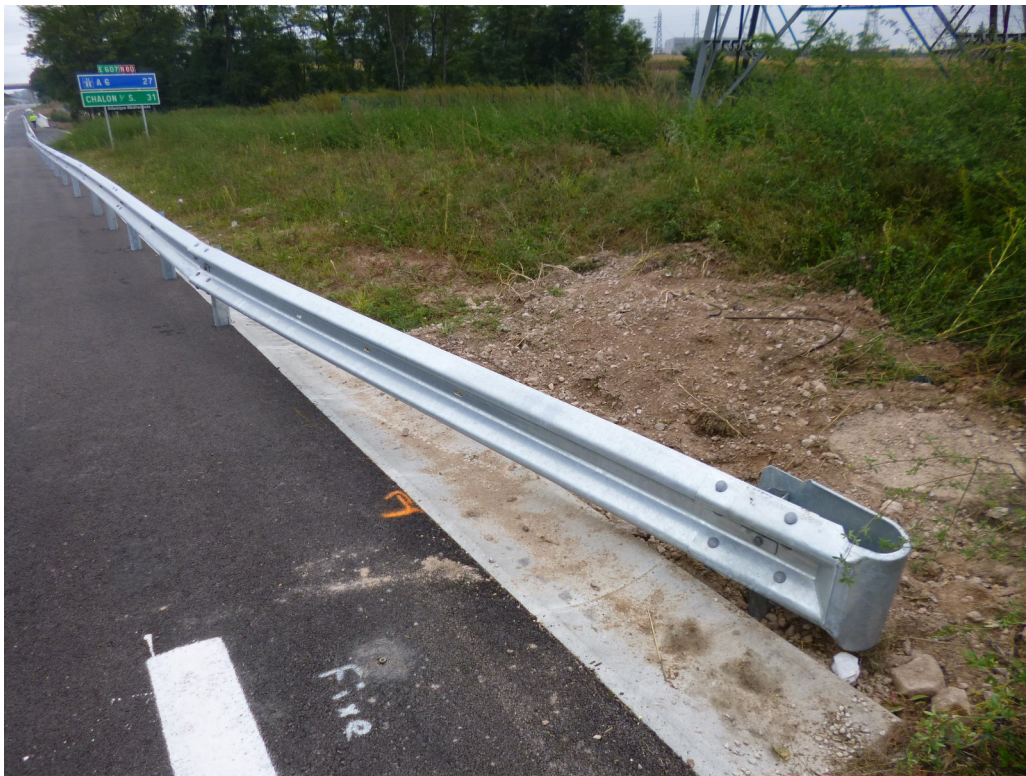
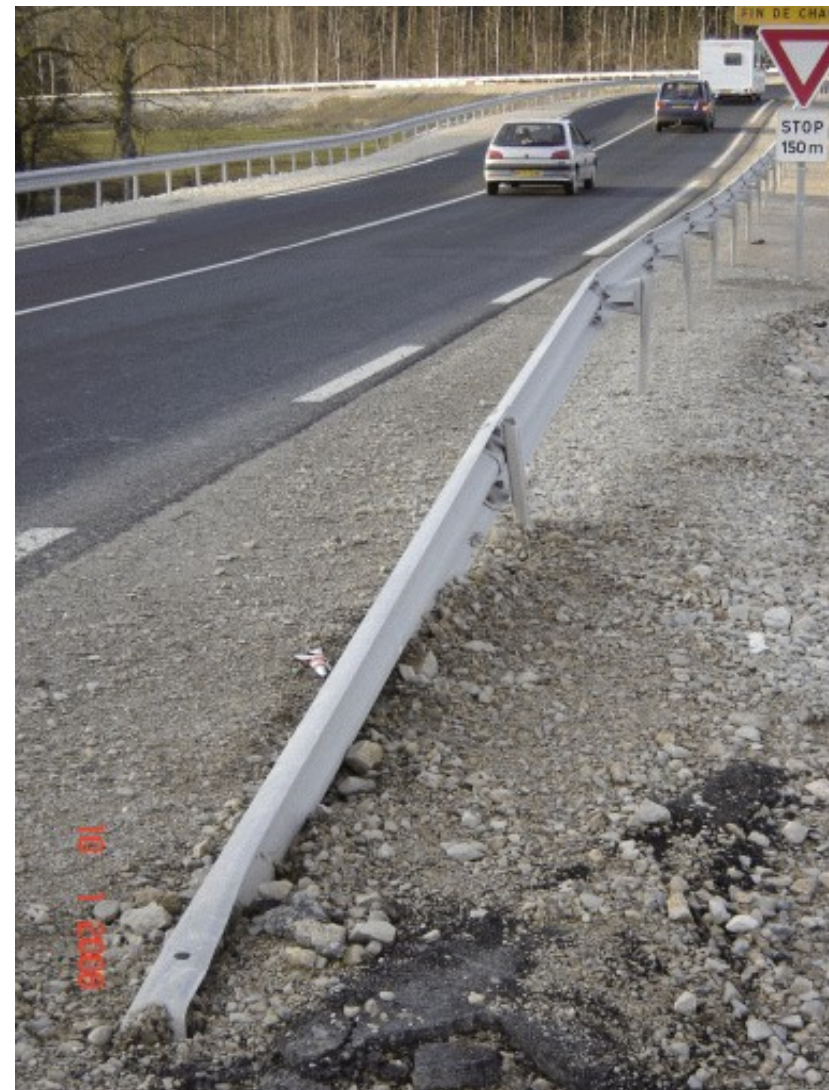
*Origines de files de glissière
agressives ou réalisées de façon
non conforme.*

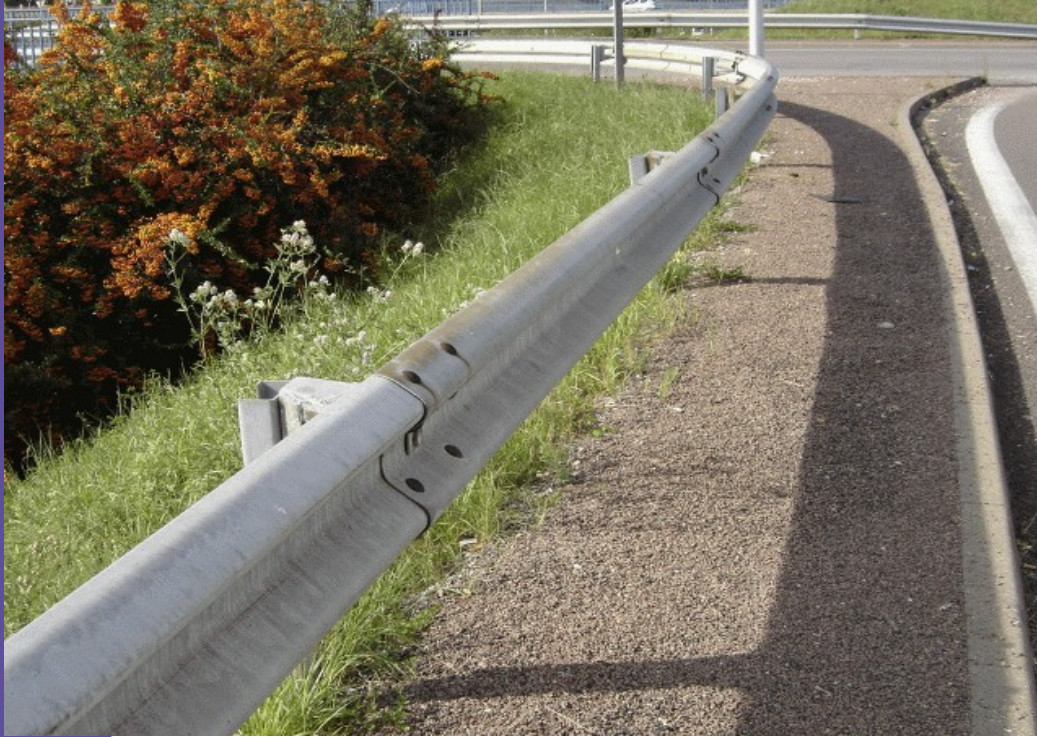
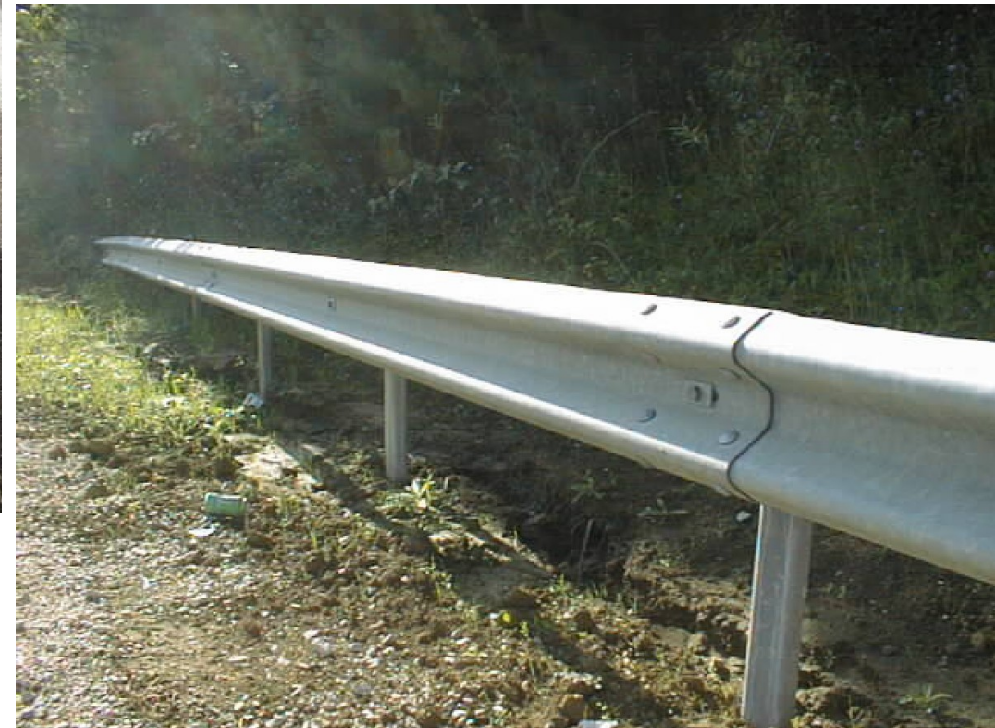
*Recouvrement inversé des
lisses de glissières par rapport
au sens de circulation*

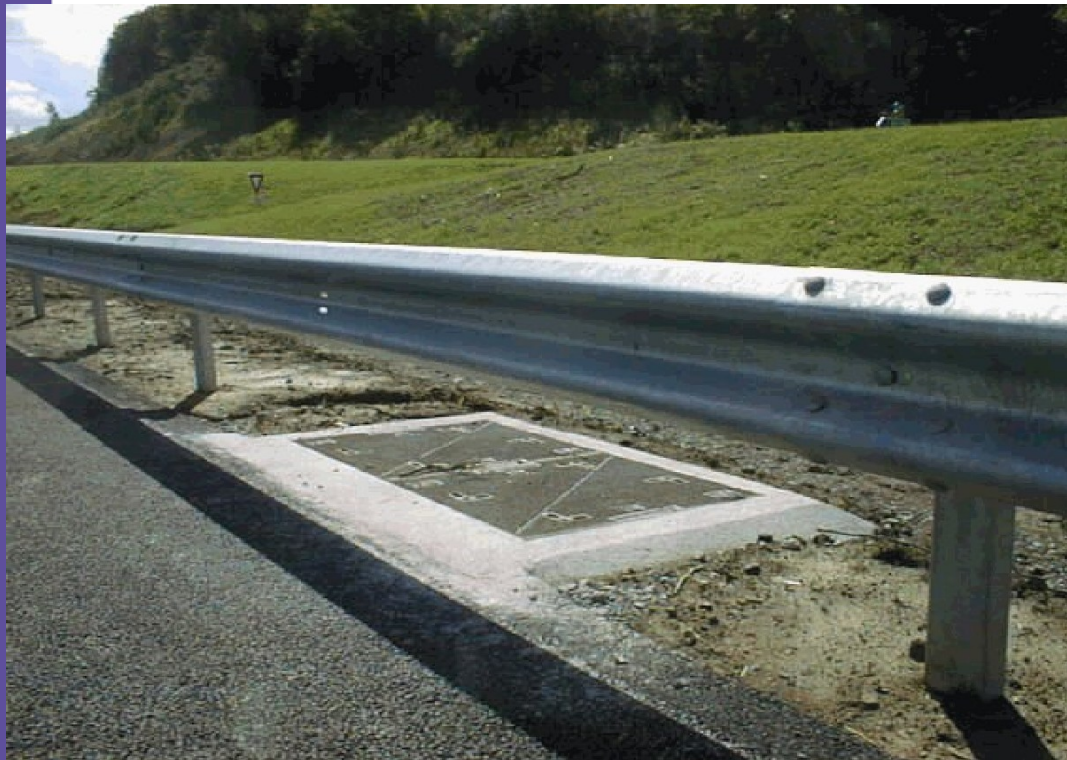
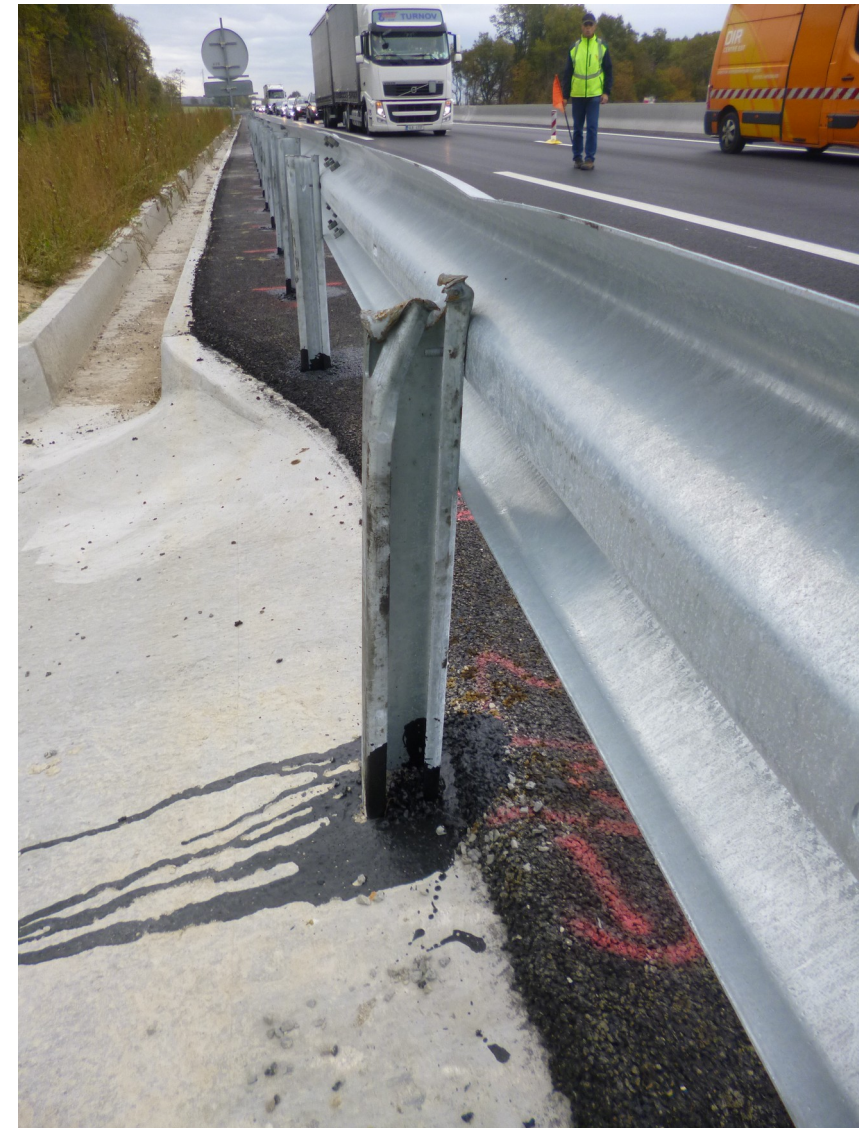
*Support de glissière manquant
Support de DR détérioré par le
battage... fixation lisse incertaine...*

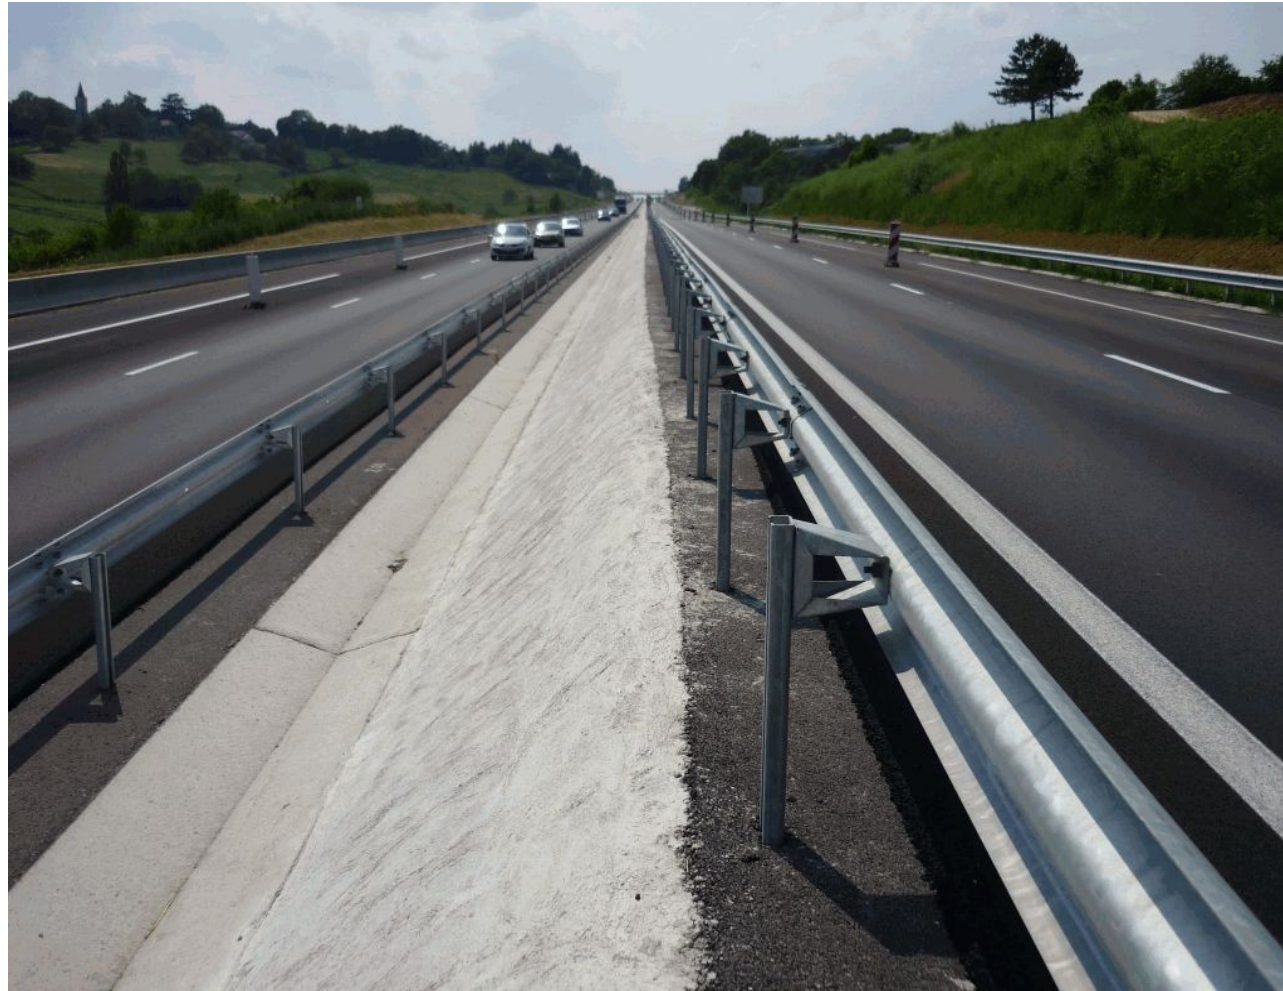
Largeur de fonctionnement insuffisante

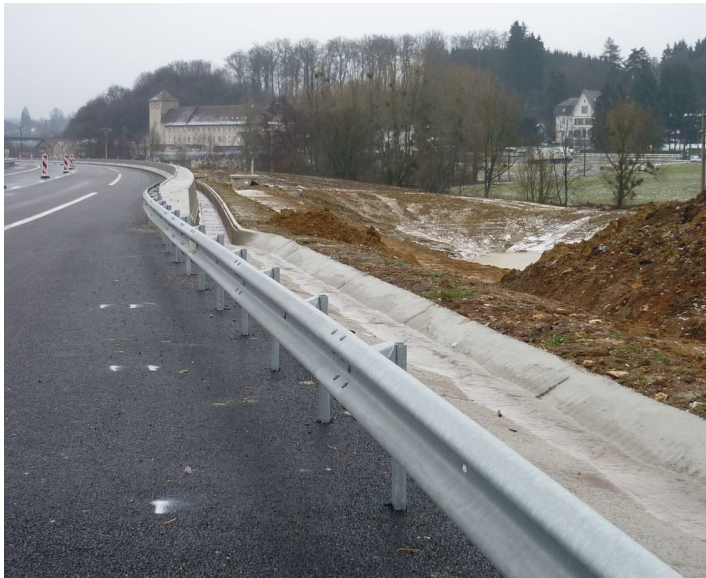
*Fonctionnement du DR métallique :
risque de blocage sur fondation du
futur mur acoustique*

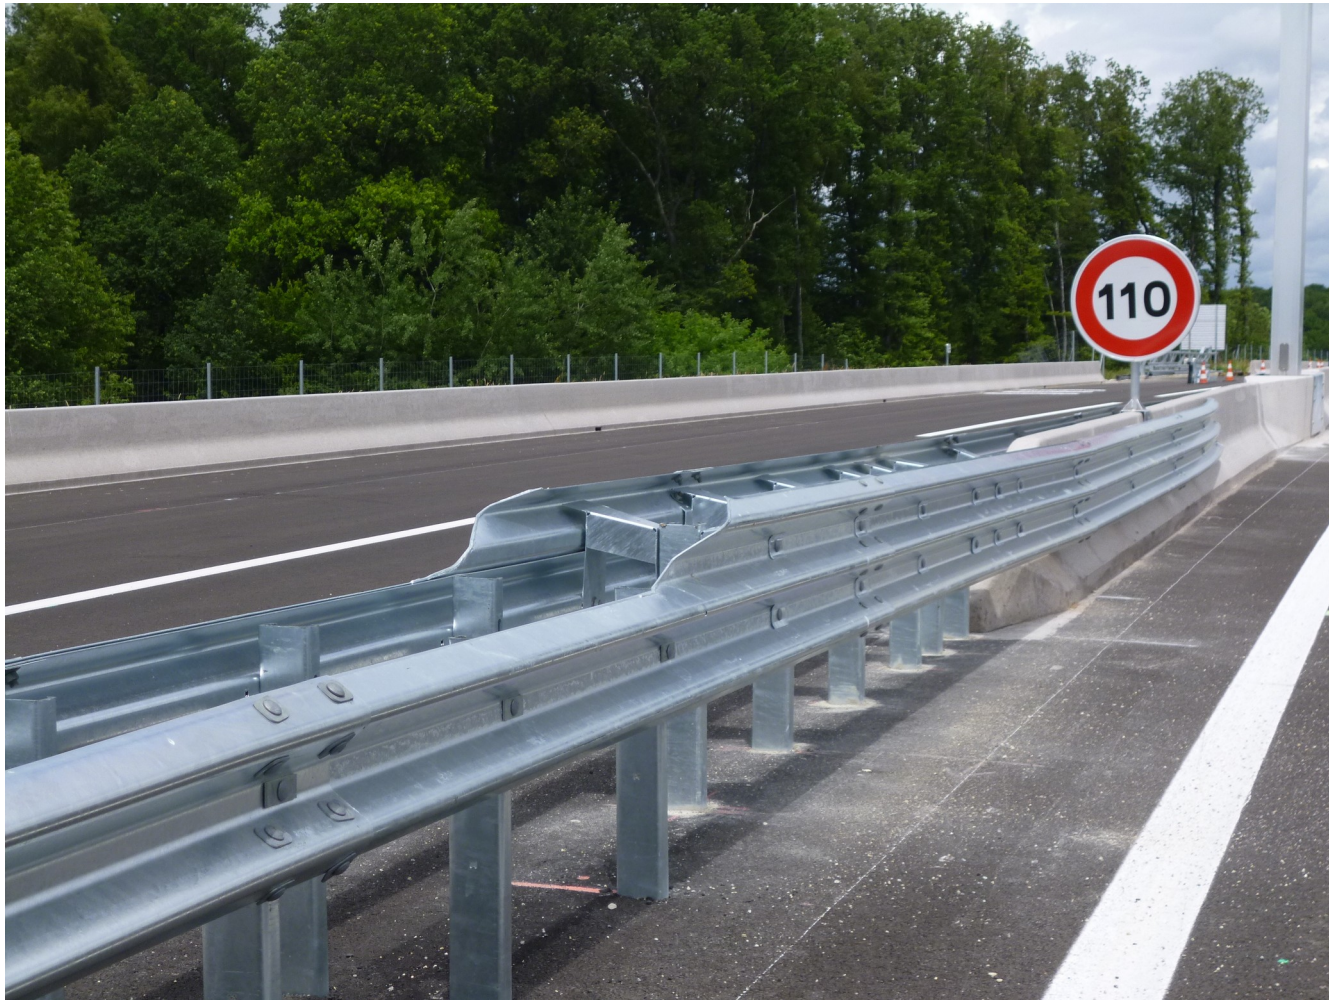
De nouveaux produits CE... mais ne sont-ils pas agressifs pour certains usagers ?

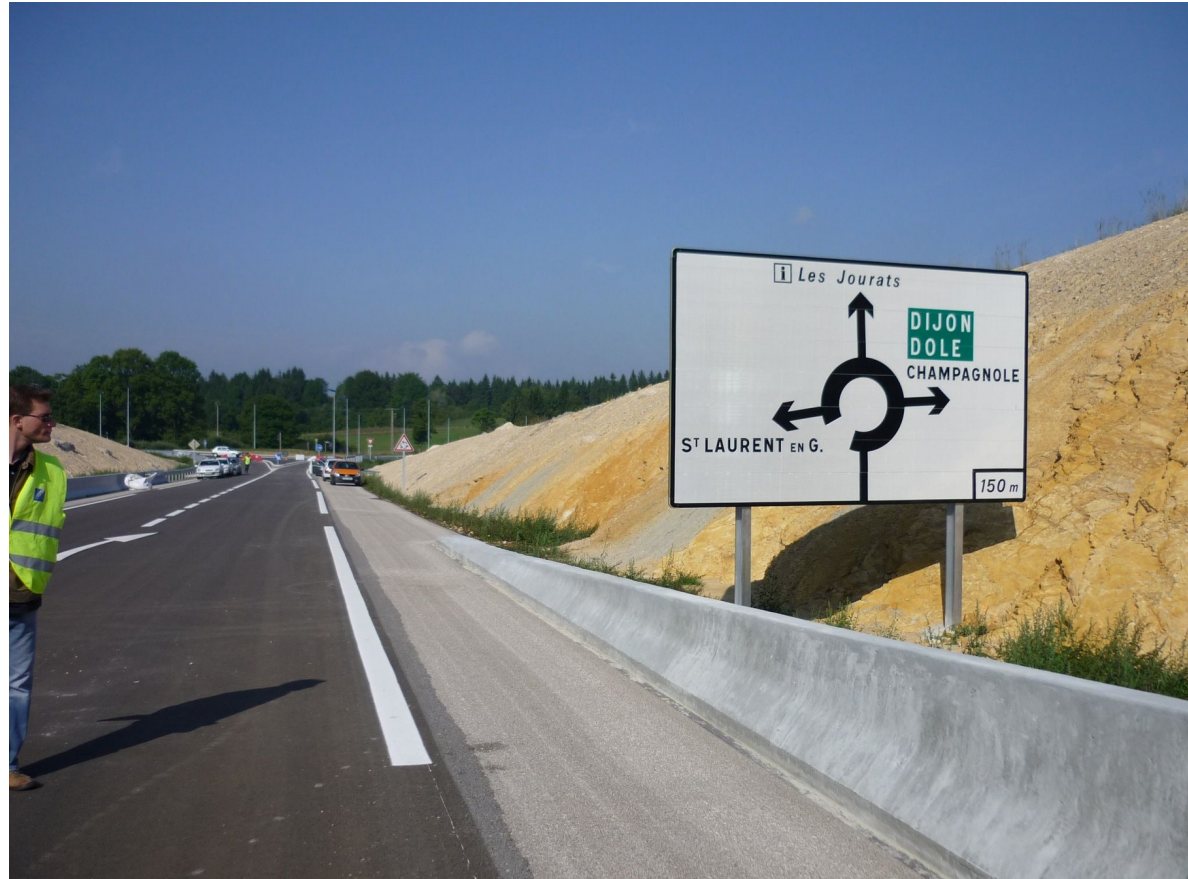
Origines ou fins de file abaissées sur 20m : Efficacité de l'isolement ?

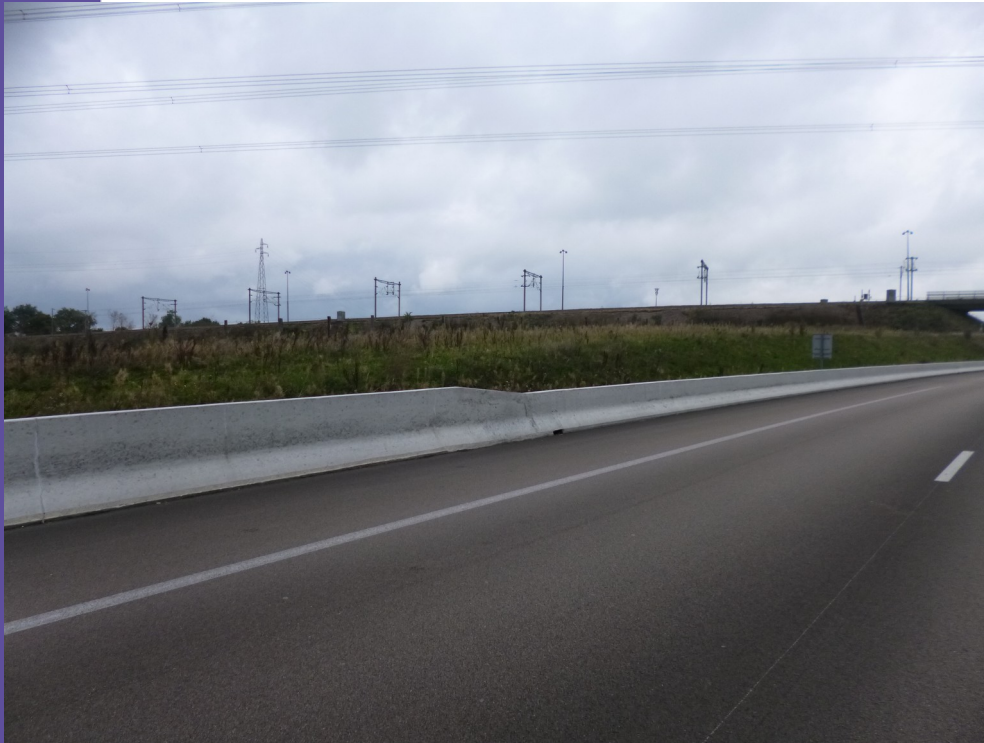
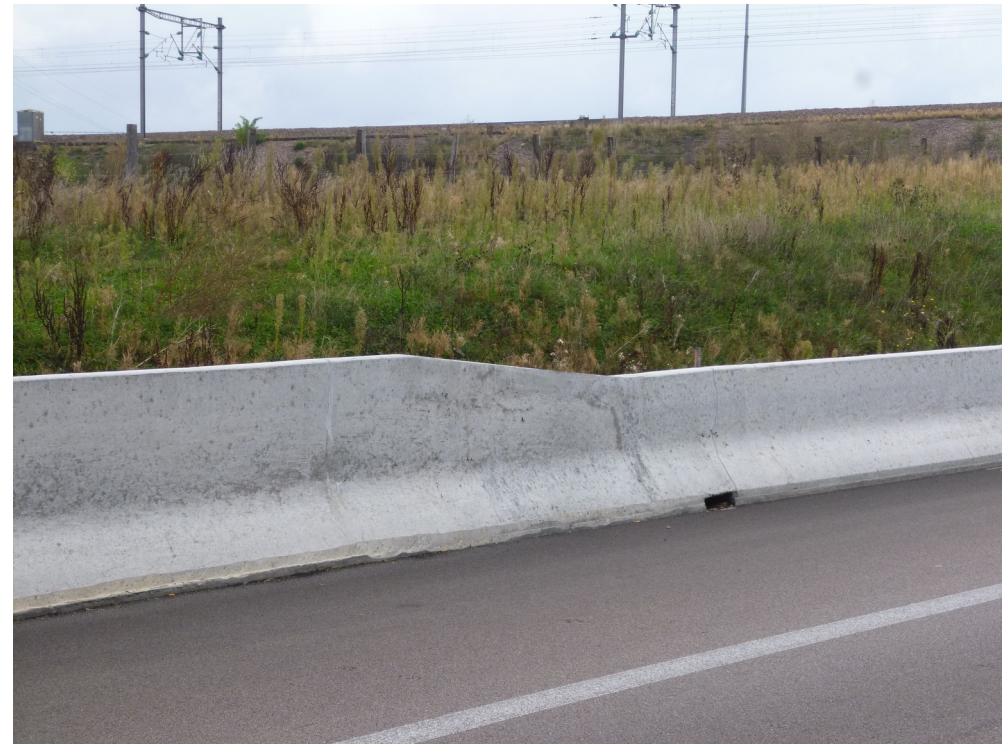
Hauteur de DBA variable (0,80m \Rightarrow 1m) - non conformité à la norme !

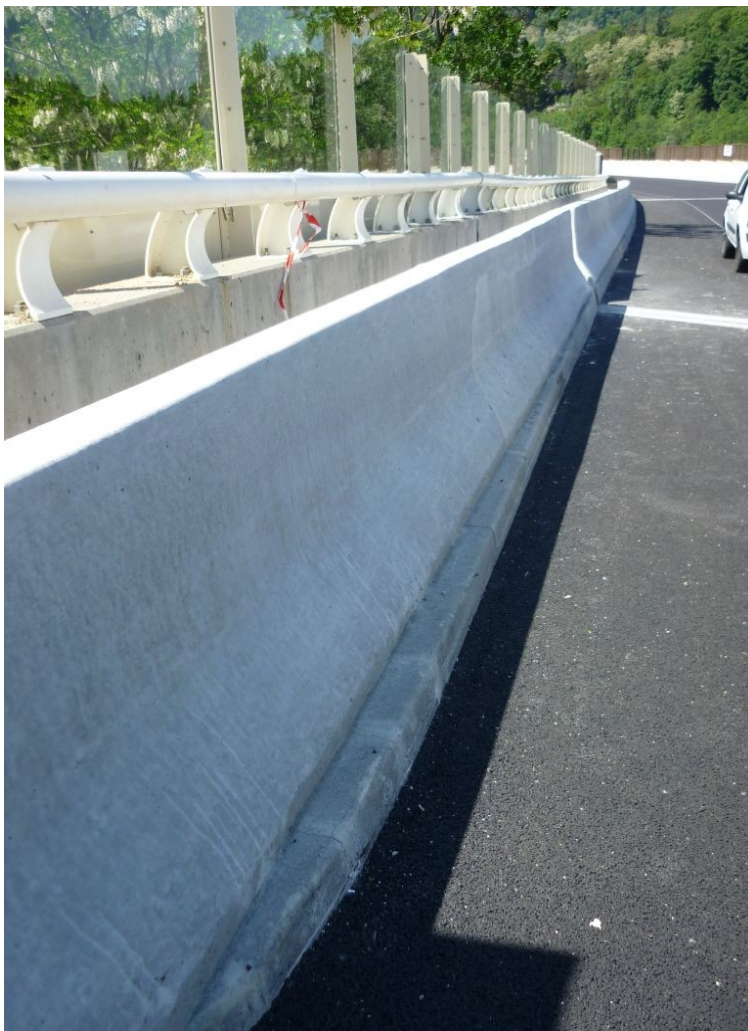
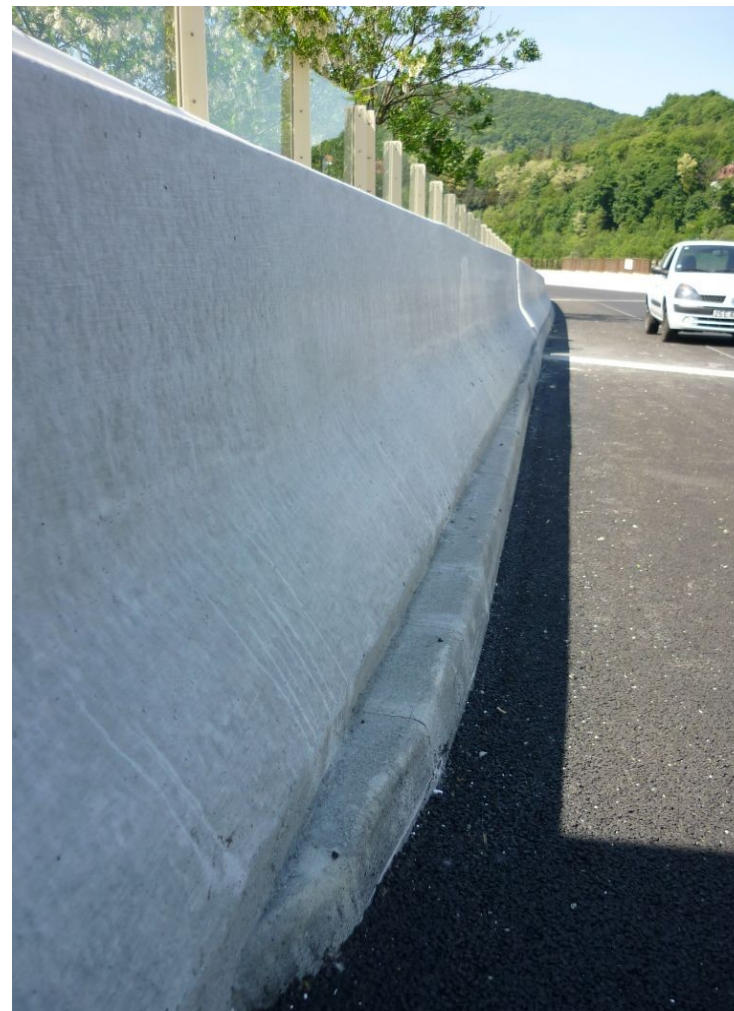
DBA posée sur bordure ... Hauteur de talon et profil non respecté ⇒ efficacité ?

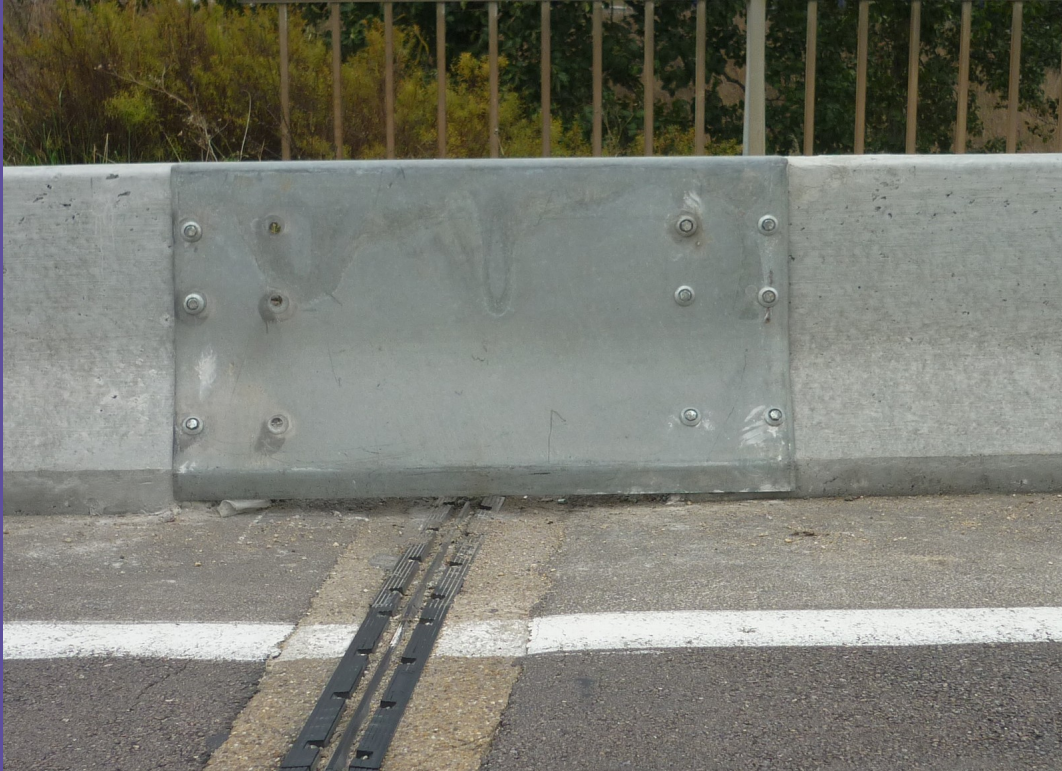
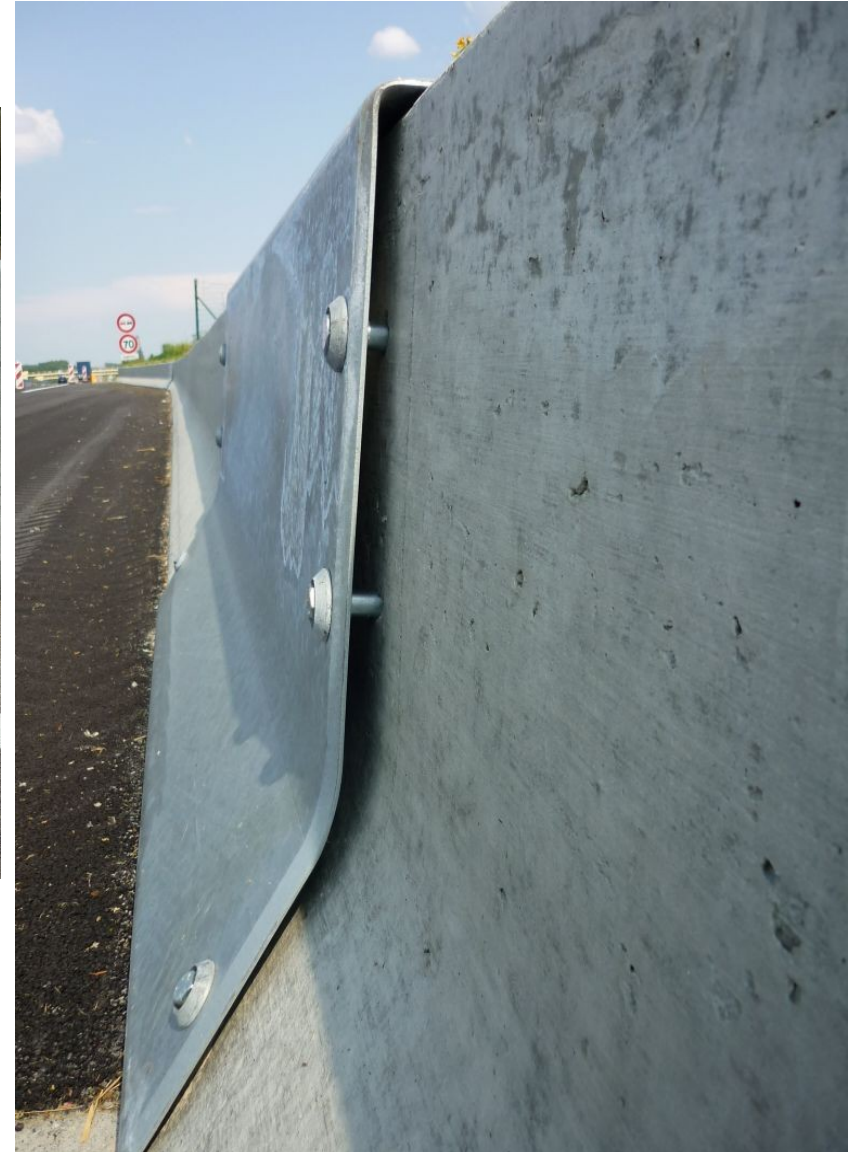
*Problèmes de fixation
de capots métalliques*

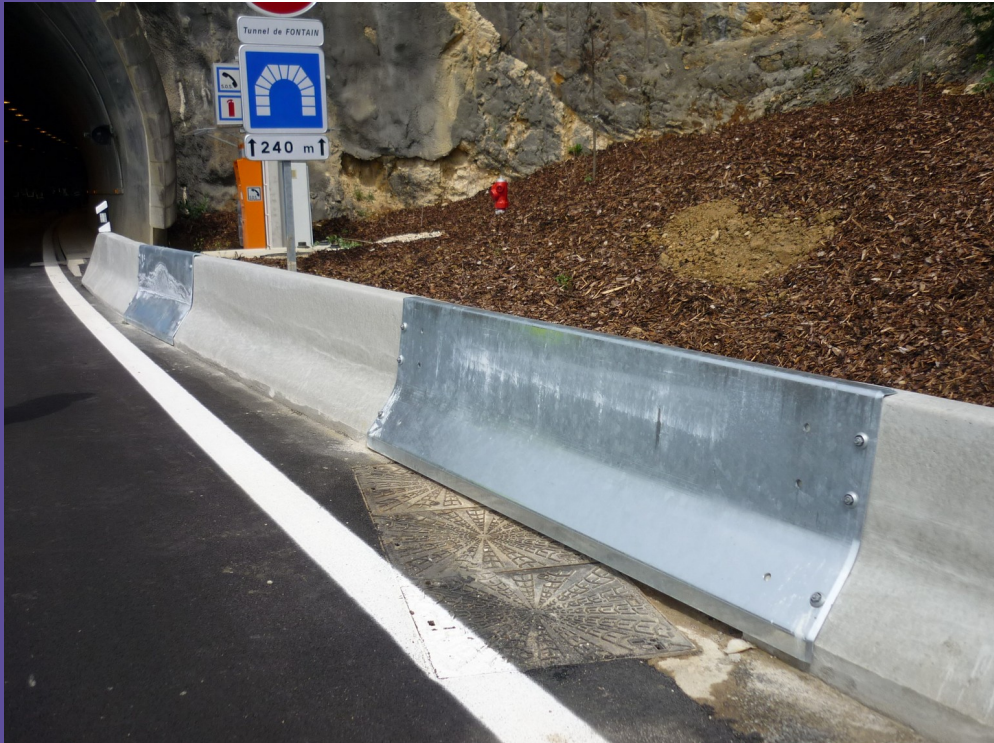
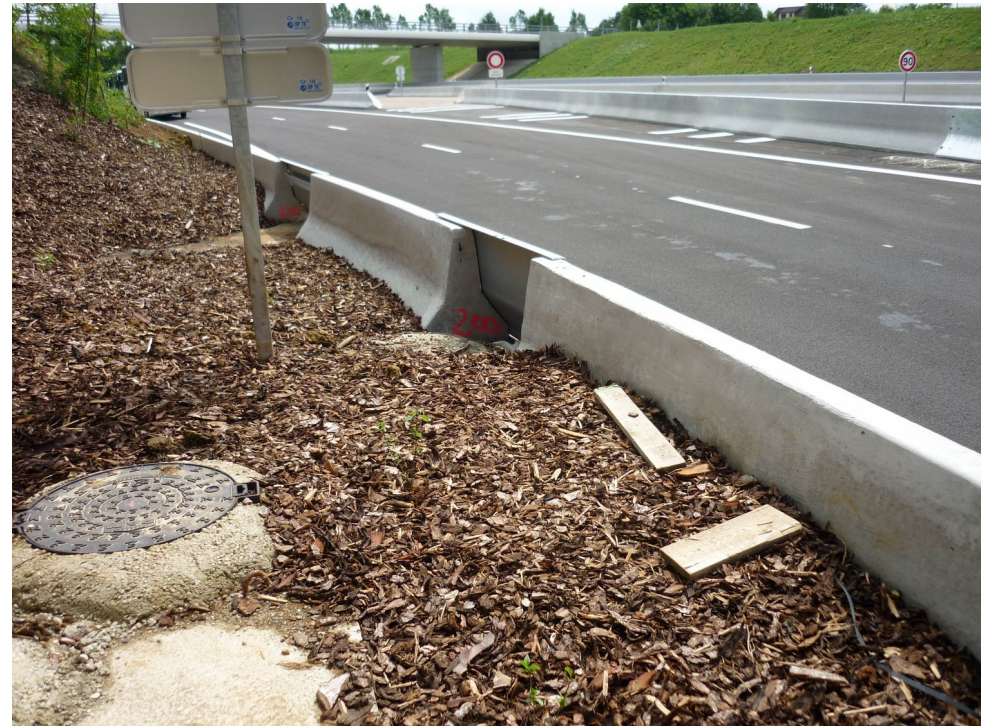
Alternance DBA / capots métalliques ⇒ efficacité du DR ?

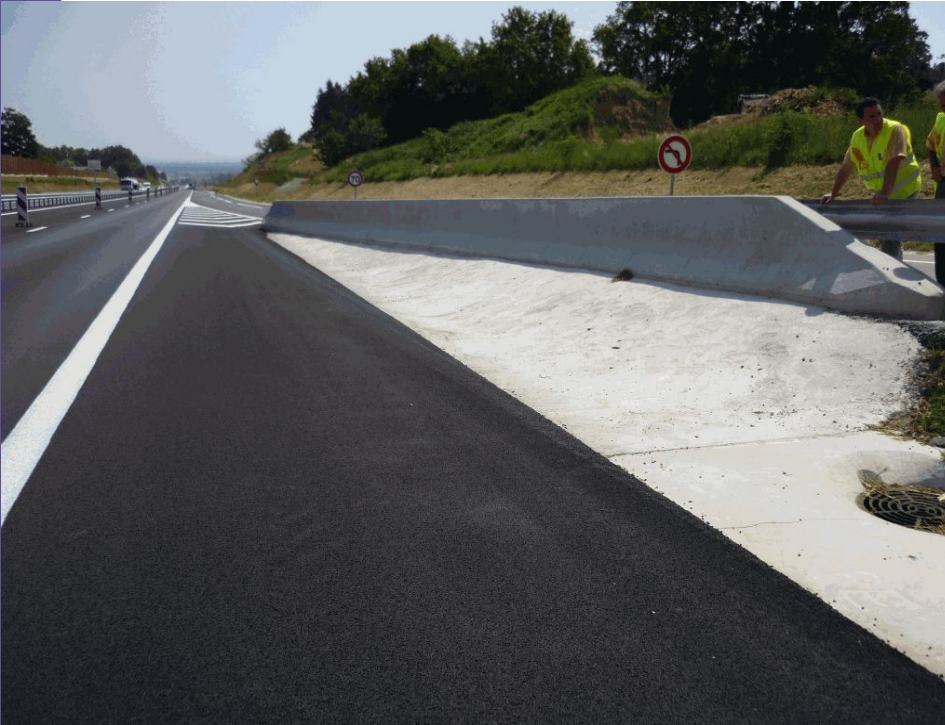
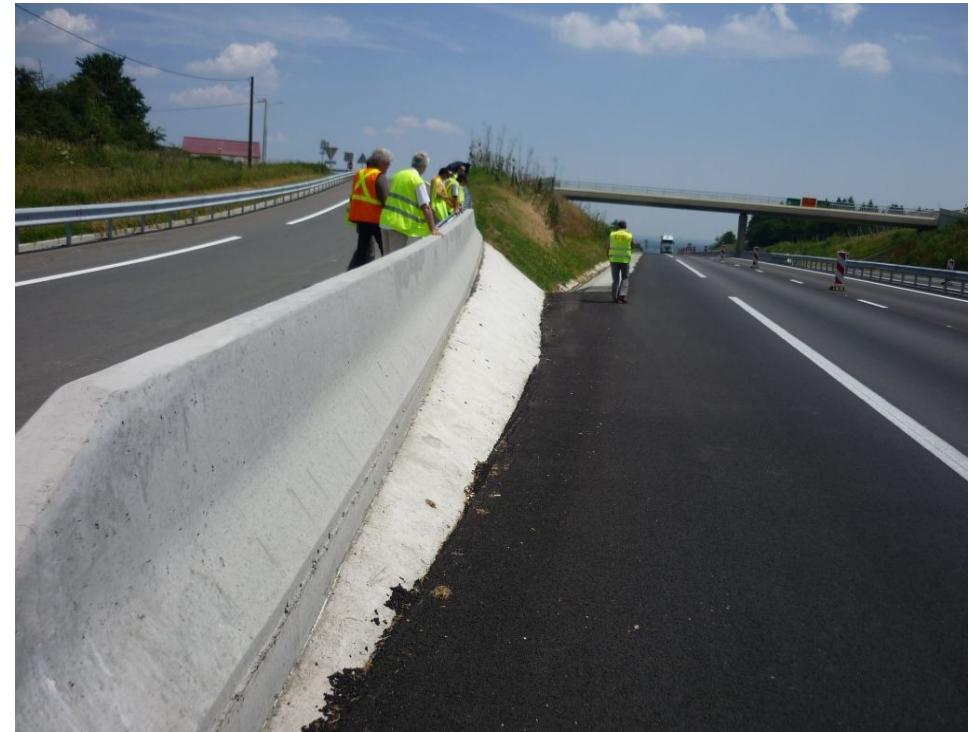
*Dispositif de retenue formant lui même obstacle...
cas des bretelles d'entrée sur 2x2 voies*

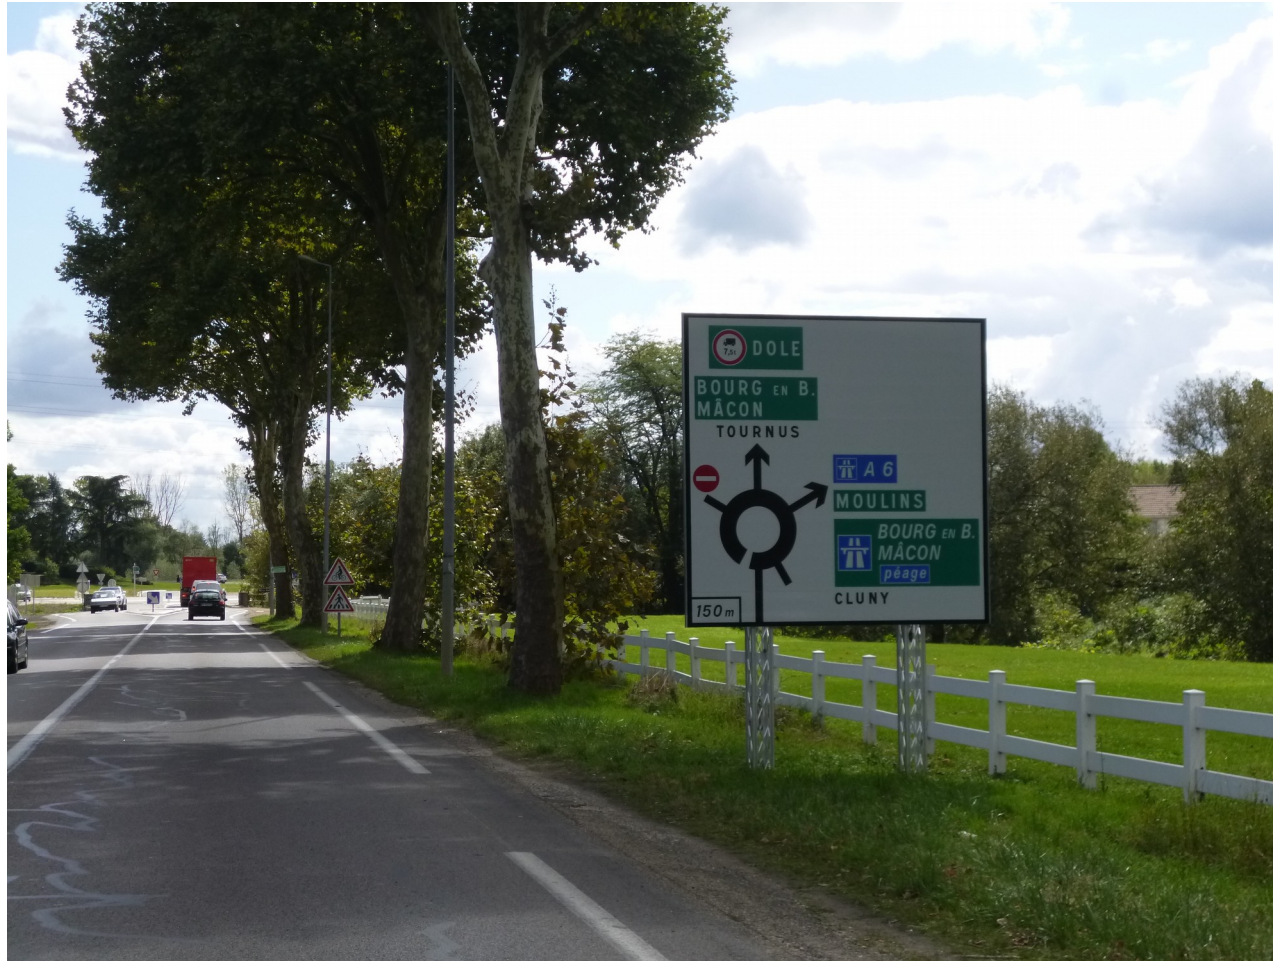
*Recours au SSP : est ce bien la solution ici ?
quel traitement pour les autres obstacles ?*
