Cerema - COTITA Ouest
Journée technique
dispositifs de retenue
Rennes – 05 décembre 2017

**Retours d'expérience :
observations fréquentes
en IPMS**

(Inspection Préalable à la Mise en Service)

Les “IPMS”: retours d'expérience en région Bourgogne Franche-Comté

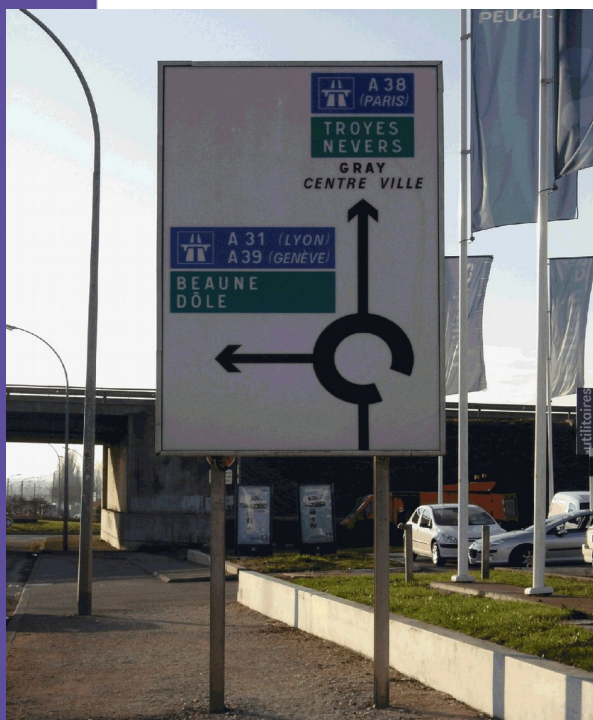
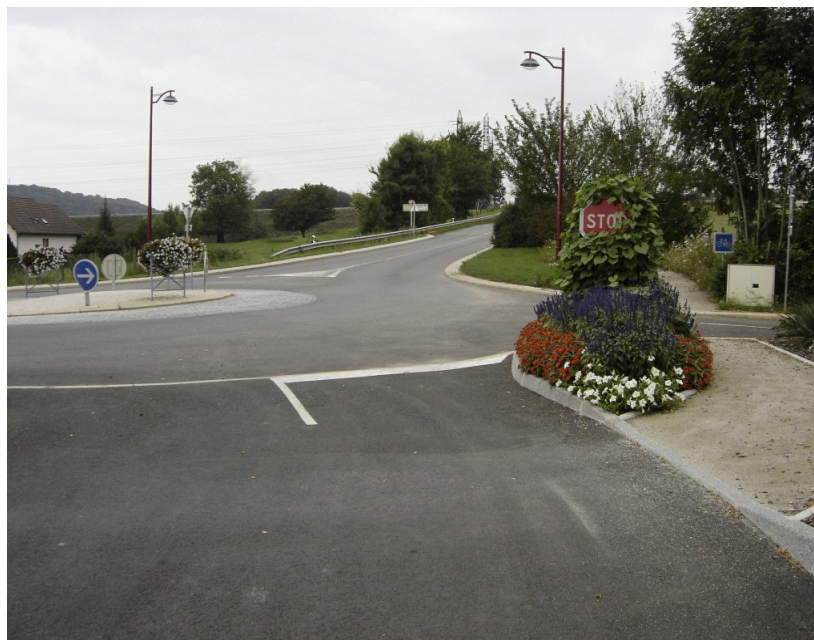
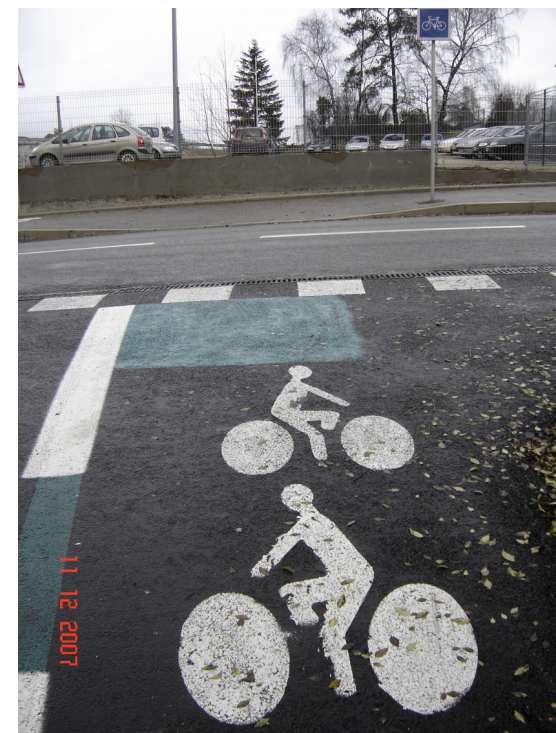
Les anomalies ne concernent pas seulement les dispositifs de retenue !
