Exemple de correction de l'infrastructure

RN237 - Echangeur de Laleu

DIR Atlantique

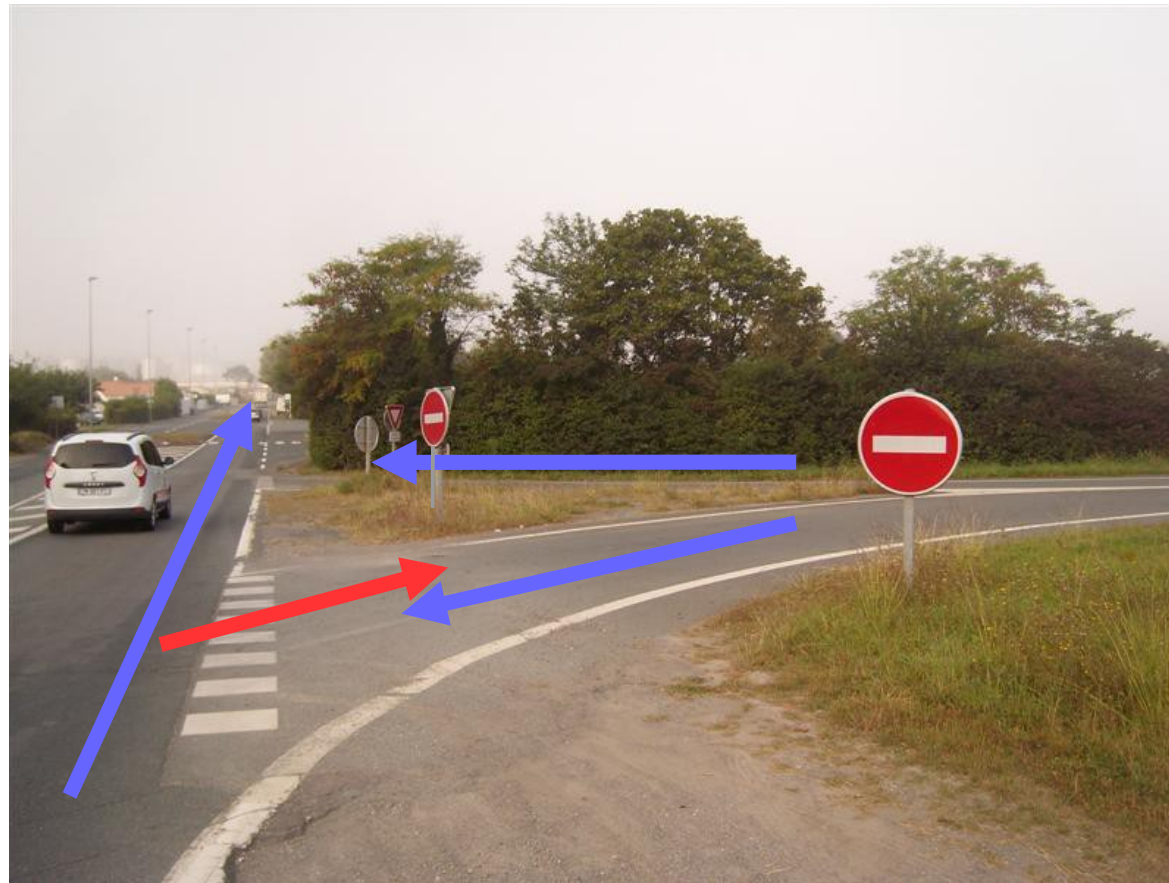
- L'îlot directionnel est perçu comme un îlot séparant deux sens de circulation

- **Pour une bretelle de sortie, prise à contresens malgré signalisation de police (sens interdits, interdiction de tourner, ...)**

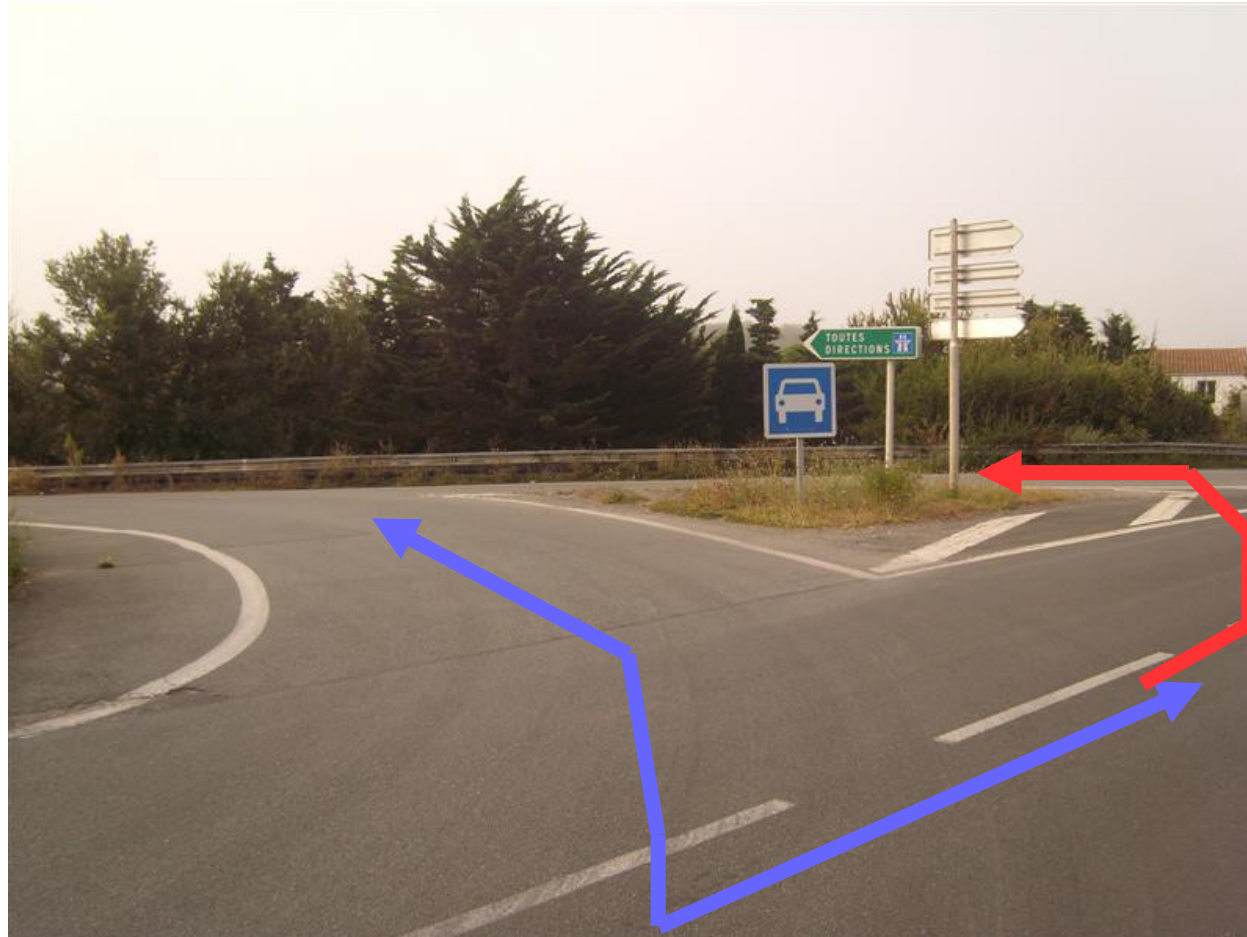
- **Pour une bretelle d'entrée, îlot contourné par la droite par les usagers tournant à gauche afin d'emprunter la bretelle**
