Journée Technique  
**Revêtements Superficiels**

Rennes - jeudi 21 juin 2018

## **ESU sur trafic fort : cas de la RN 162 (DIR Ouest)**

Sylvain NGUYEN  
Cerema Ouest / DLAn (Angers)

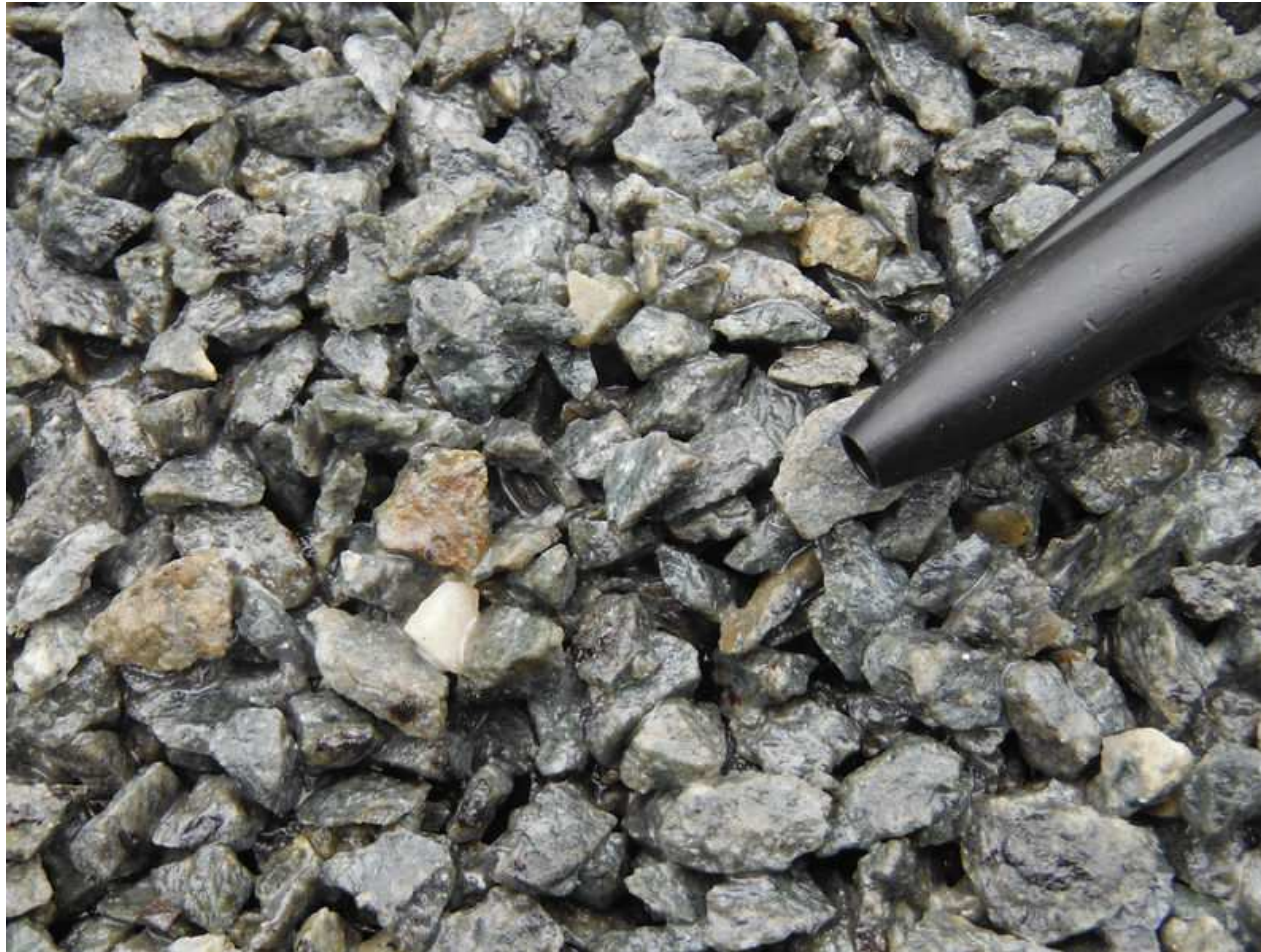
4/6 humide

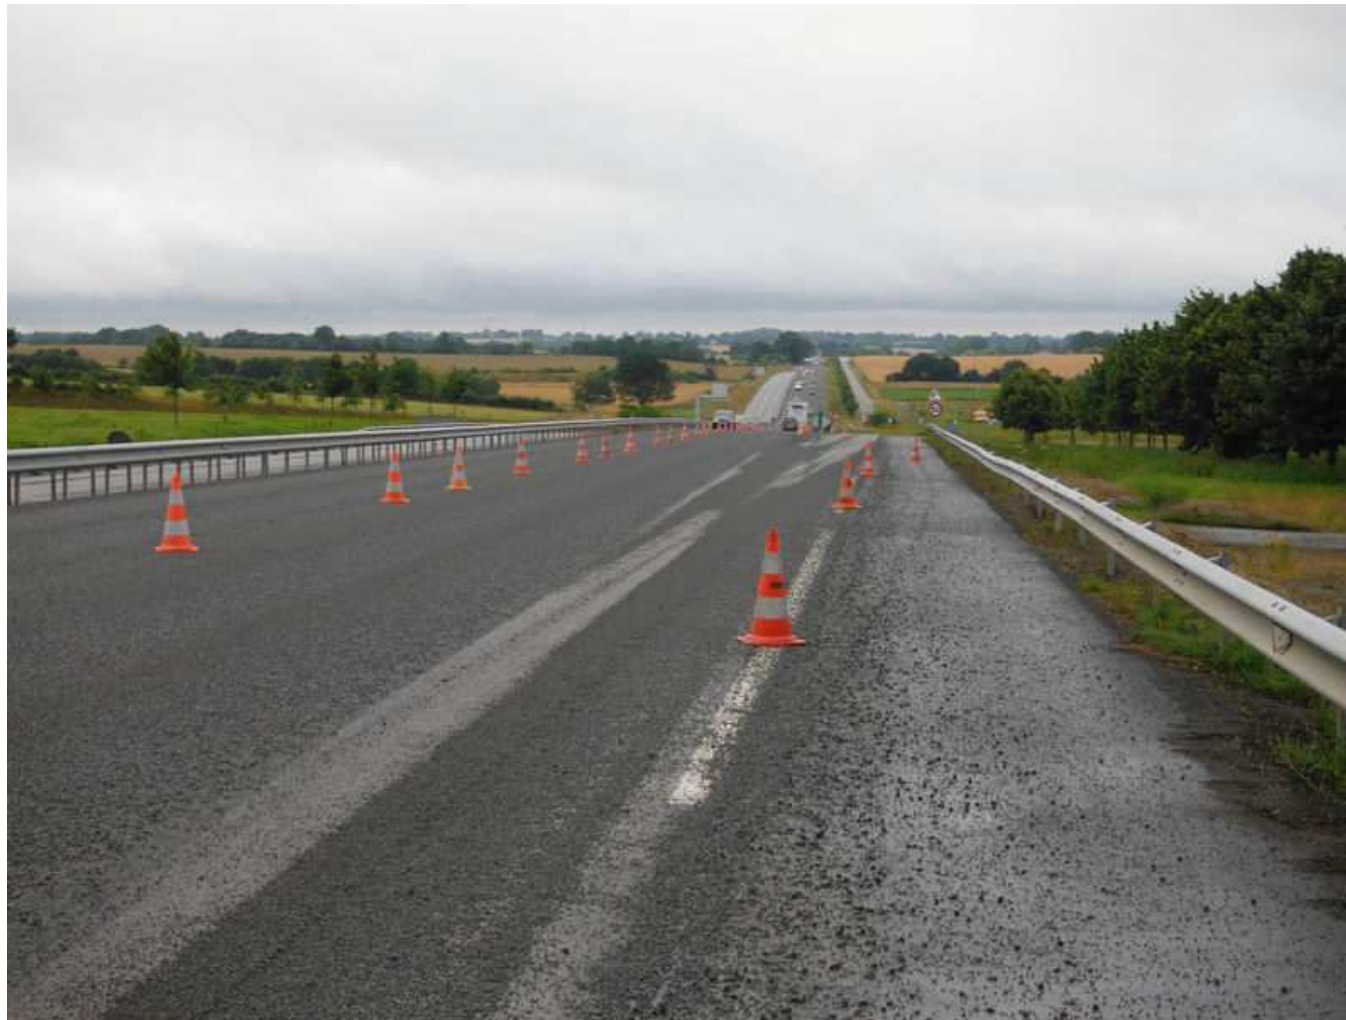
- Rejet de 4/6 à gérer, notamment sur bretelle de sortie non enduite
- Mosaïque semble bien en place
- 30/06/2016 : sol humide, pluie à venir (orages), chantier arrêté, circulation bidirectionnelle maintenue sur la chaussée Gauche
- 01/07/2016 : enduit sur la chaussée Droite
  - Chantier arrêté en milieu de journée avant une pluie forte, puis repris avec le retour du soleil et la remontée de la température
  - Fin du raccord bidirectionnel côté sud, puis chaussée Droite terminée en milieu d'après-midi, remise en circulation uniquement en voie rapide dans un 1<sup>er</sup> temps.
- Circulation alternée maintenue quelques jours sur chaussée droite, puis réouverture et balayage

Chaussée gauche 30/06/2016 rejet sur bretelle

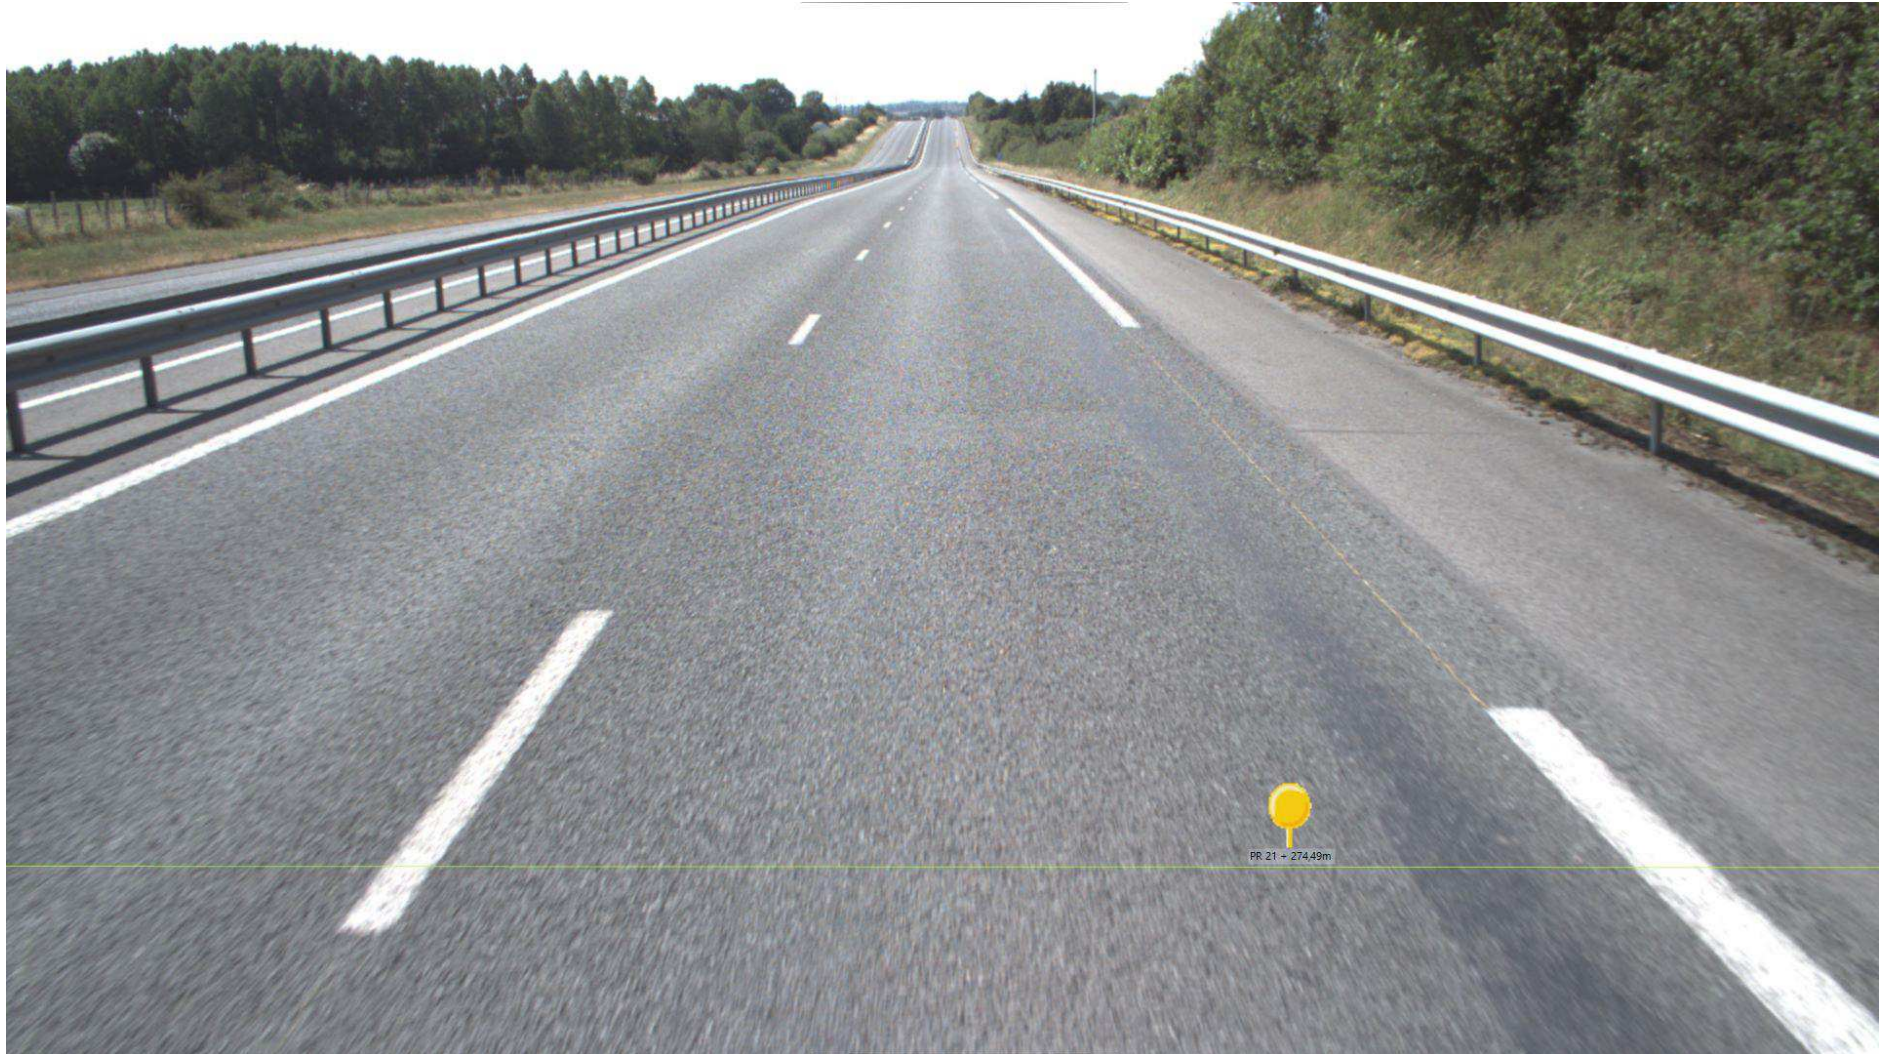
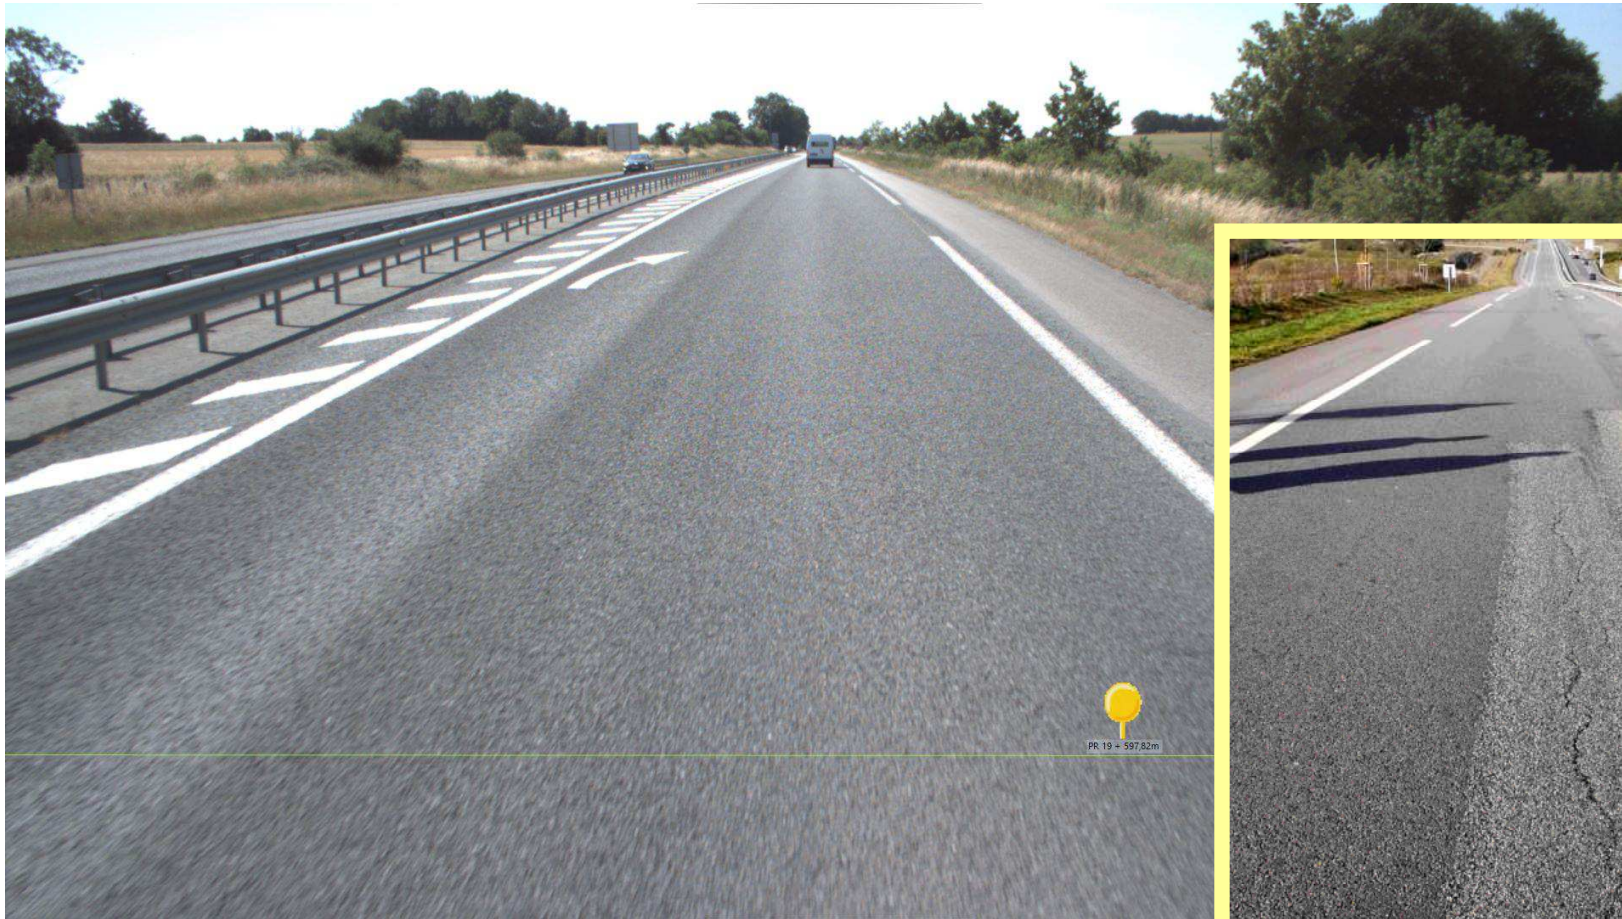
- Relevé visuel des dégradations de surface le 05 juillet 2017 réalisé par le DLan
- Sur chaussées Droite et Gauche, voie Lente et voie Rapide, selon mode M2 de la méthode LPC 38-2
- Seule dégradation présente selon EVD : ressuage, largeur retenue pour les calculs de surface = 35 cm
- Surfaces calculées pour le ressuage : **0,1 %** (~42 m<sup>2</sup> / 42365 m<sup>2</sup> auscultés), objectif  $\leq 0,5 \%$   
→ Réception validée !

!!! largeur du ressuage : 0,35 m !!!

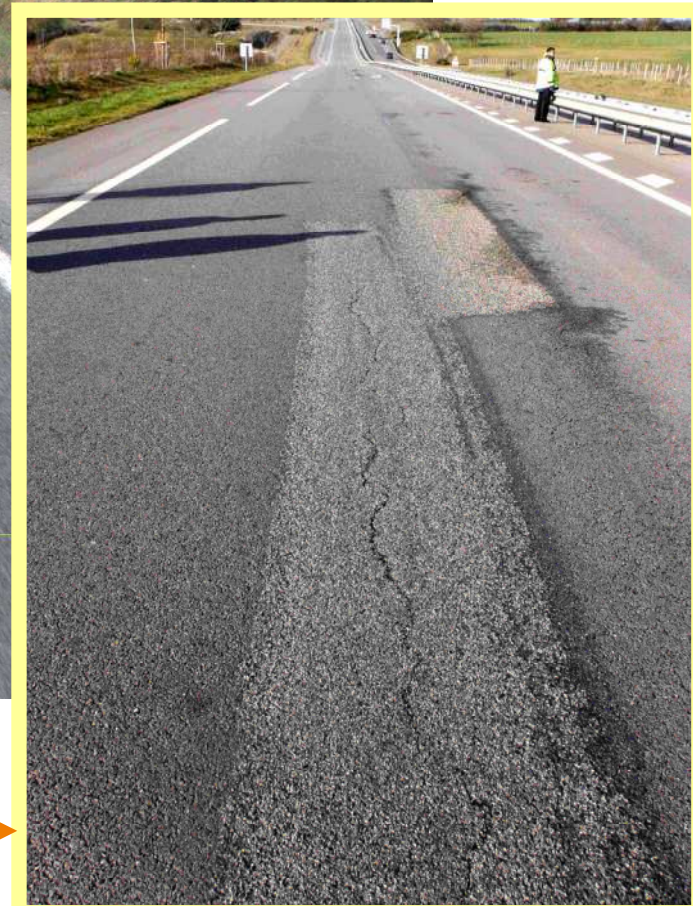
même abscisse, avant travaux ►

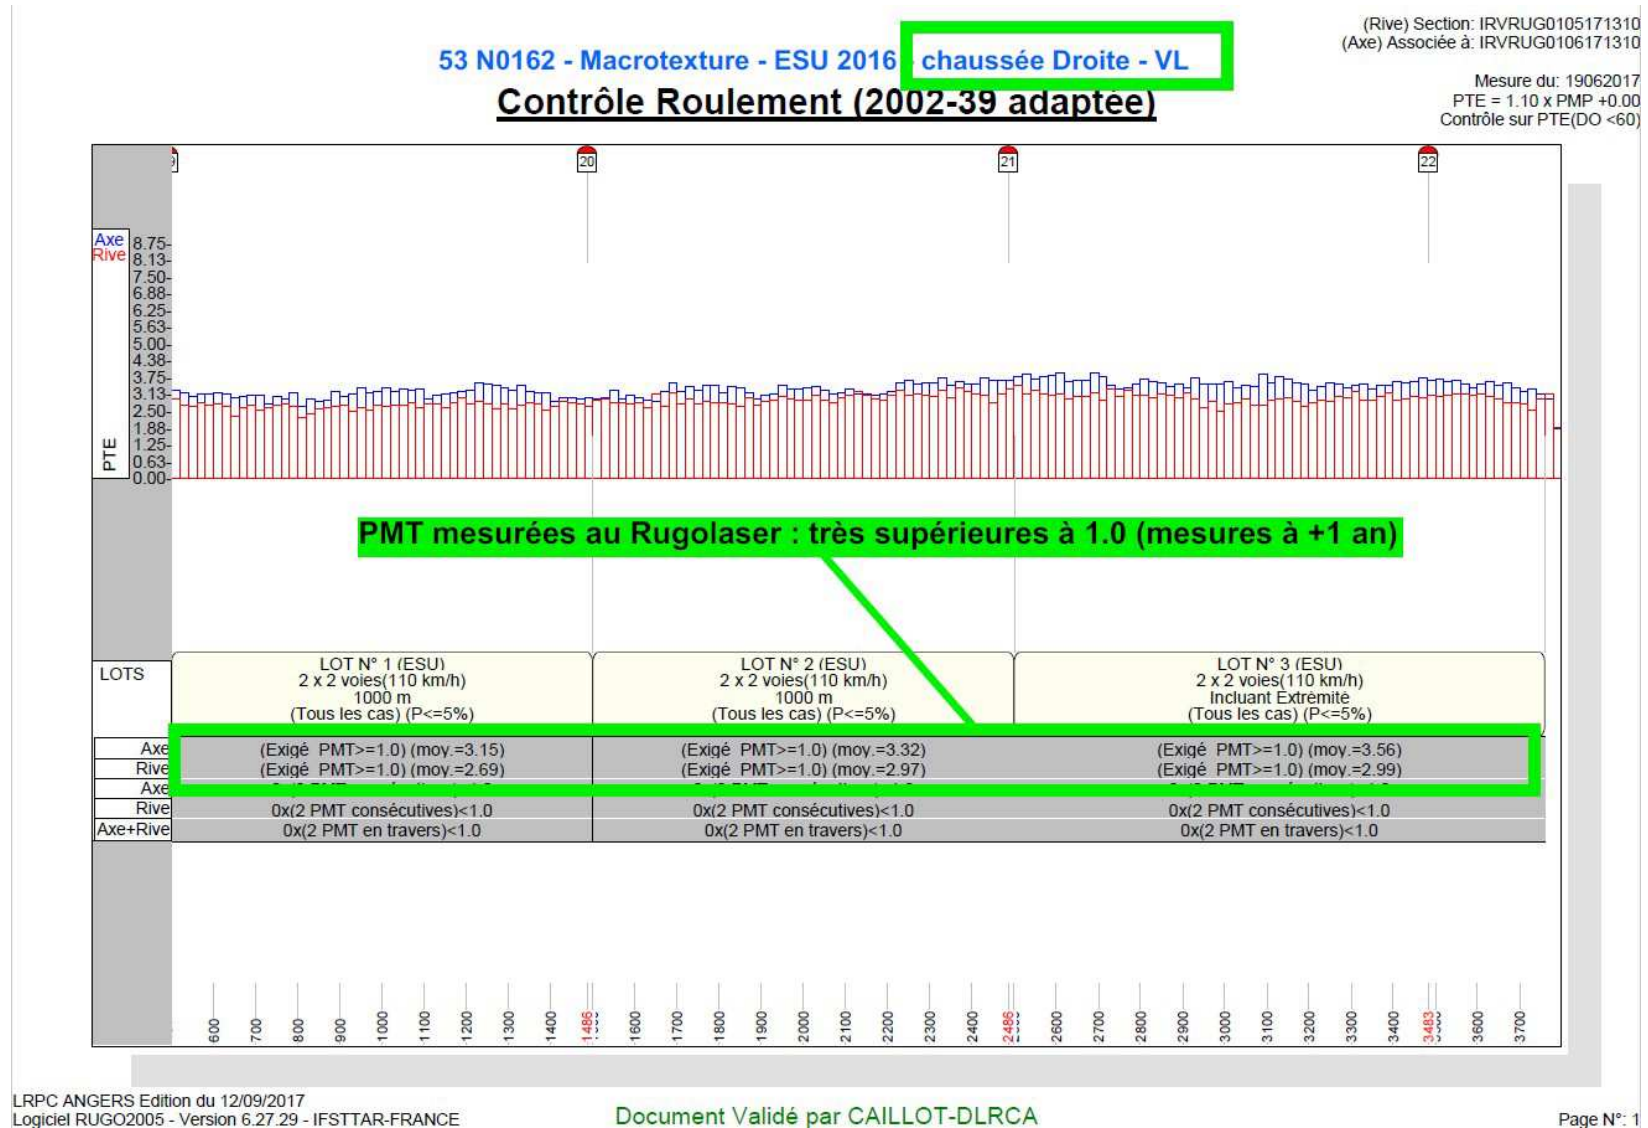
- Mesures réalisés le 19/06/2017 au Rugolaser par le Dlan
  - Sur chaussées Droite et Gauche, voie Lente et voie Rapide, selon la circulaire 2002-39 adaptée
  - PMT moyennes comprises entre 2,69 et 3,56 mm, objectif  $\geq 1,0$  mm atteint
- ➔ Réception validée !
