## Diagnostic, projet et DCE de réparation d'un ouvrage existant

Pont de Saint-Ilpize  
(RD22 – Haute-Loire (43), Conseil  
Départemental de Haute-Loire)

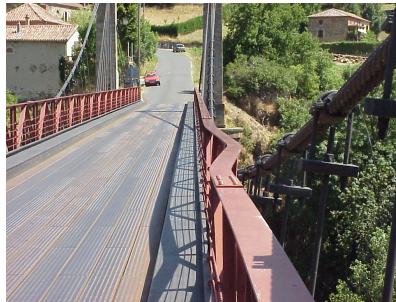
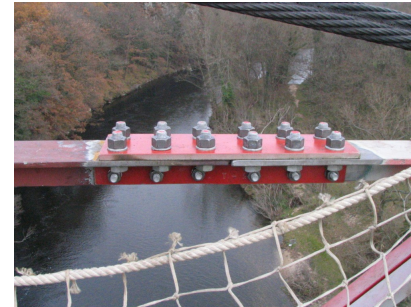
- 1878 : Construction par l'entreprise Arnodin; limitation à 4,2 tonnes
- 1967 : Reprise complète du tablier : pièces de pont, suspentes, platelage, poutres de rigidité ; limitation passée à 16 tonnes
- 1985 : Analyse métallurgique sur câble de retenue : détection d'acier fragile
- 1986 : Changement des câbles de retenue, bétonnage des puits d'ancrage, réglage des câbles de retenue, remise en peinture, changement des étriers des câbles sustenseurs (suite à la rupture d'un étrier)
- 2004 : Première avarie sur les poutres de rigidité suite à un surchargement de l'ouvrage ; remplacement des éléments déformés

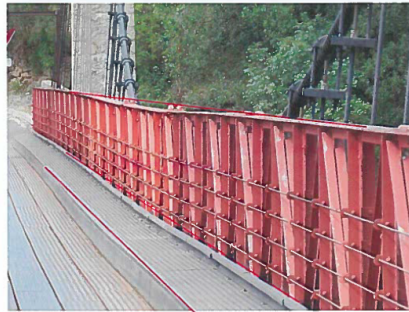
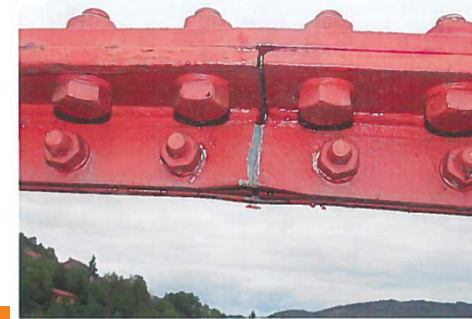
- 2017 : Seconde avarie sur les poutres de rigidité suite à un nouveau surchargement de l'ouvrage

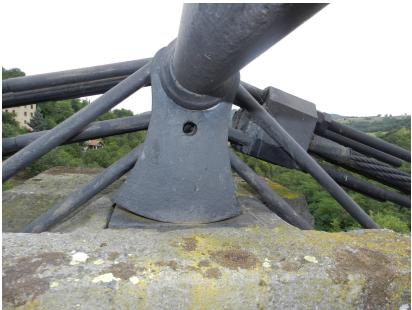
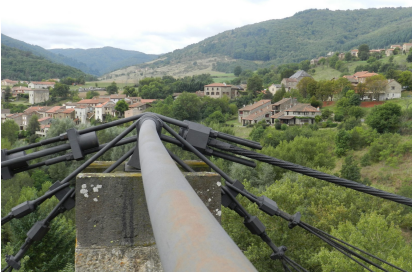
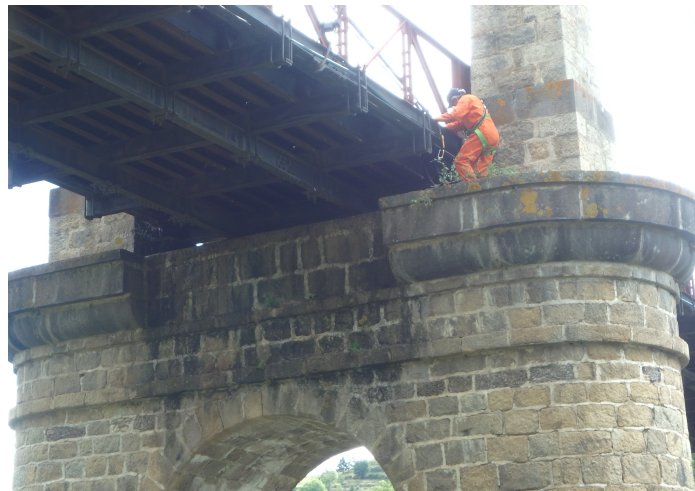
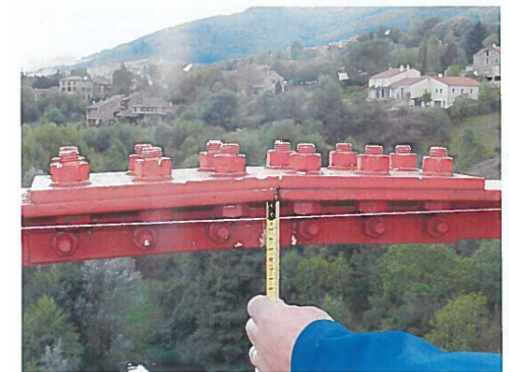
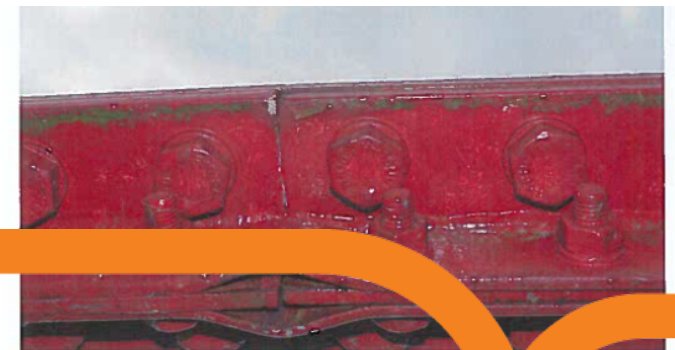
- Réalisée par l'unité SOA du DLCF en octobre 2017
- Objectif : préciser le niveau d'endommagement de l'ouvrage suite à la suspicion de surchargement de l'ouvrage
- Établir une synthèse de la vie de l'ouvrage avec les modifications apportées et les investigations menées tout au long de la vie de l'ouvrage

- Réalisé par l'unité EROA du DLL en février 2018
- Liste exhaustive des travaux envisagés :
  - Rejointoiement et mise en place de tirants d'enserrement sur les piles,
  - Réglage des câbles de retenue, repositionnement des selles d'appui,
  - Remplacement des câbles paraboliques,
  - Remplacement des pièces défailantes sur les poutres de rigidité,
  - Réglage de la suspension puis des haubans.

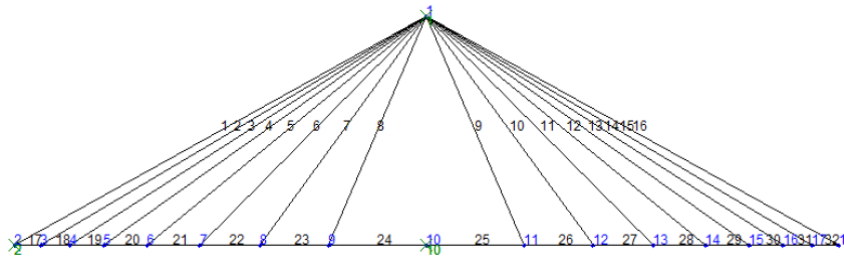
- Réalisé par l'unité EROA du DLL de novembre 2017 à janvier 2018
- Objectif : faire un point exhaustif sur les efforts supportés par les différents organes de l'ouvrage (datant d'époques différentes)
- Recalcul de la partie haubanée par un logiciel à barres ST1

- Recalcul de la partie suspendue de 40 m à l'aide d'un logiciel interne utilisant la méthode de Courbon
- Conclusions pour la limitation à 16 tonnes :
  - Marge de sécurité suffisante dans les haubans et les suspentes,
  - Aucune marge dans les câbles paraboliques,
  - Dépassement dans les poutres de rigidité.
