**VENDÉE**  
*LE DÉPARTEMENT*

**REPARATION DES BUSES METALLIQUES**

**CEREMA - Le jeudi 4 octobre 2018**

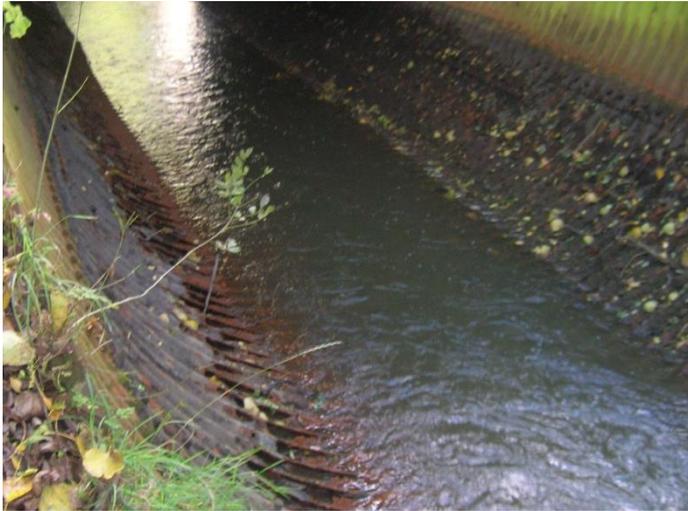
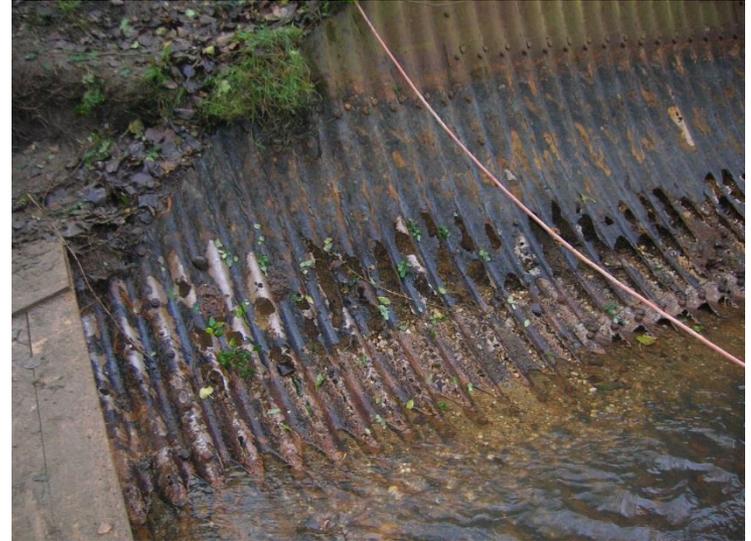
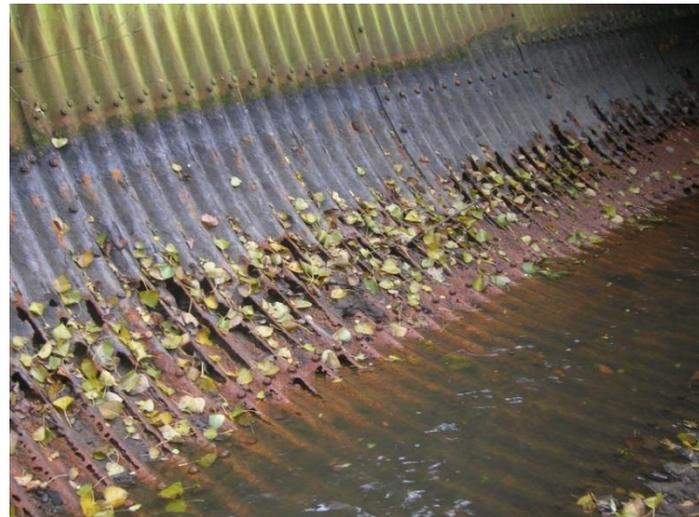
➤ **Radier perforé par la corrosion**

- 2 buses métalliques de 5 m d'ouverture et de 32 m de long
  - Travaux réalisés d'octobre 2014 à avril 2015
    - Coque béton de 20 cm réalisée sur le radier et les bords de la buse

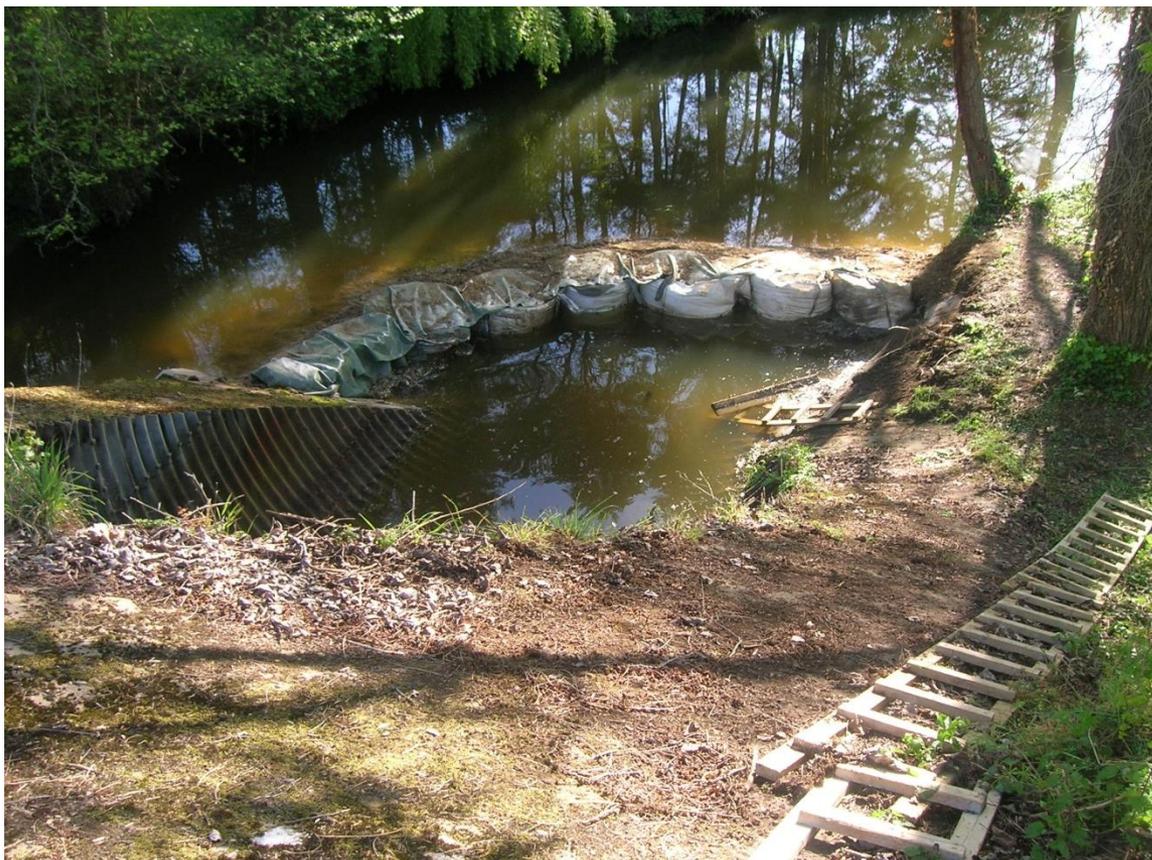
- **Difficulté à tenir le batardeau (période hivernale peu propice à ces travaux et présence en amont d'un barrage)**

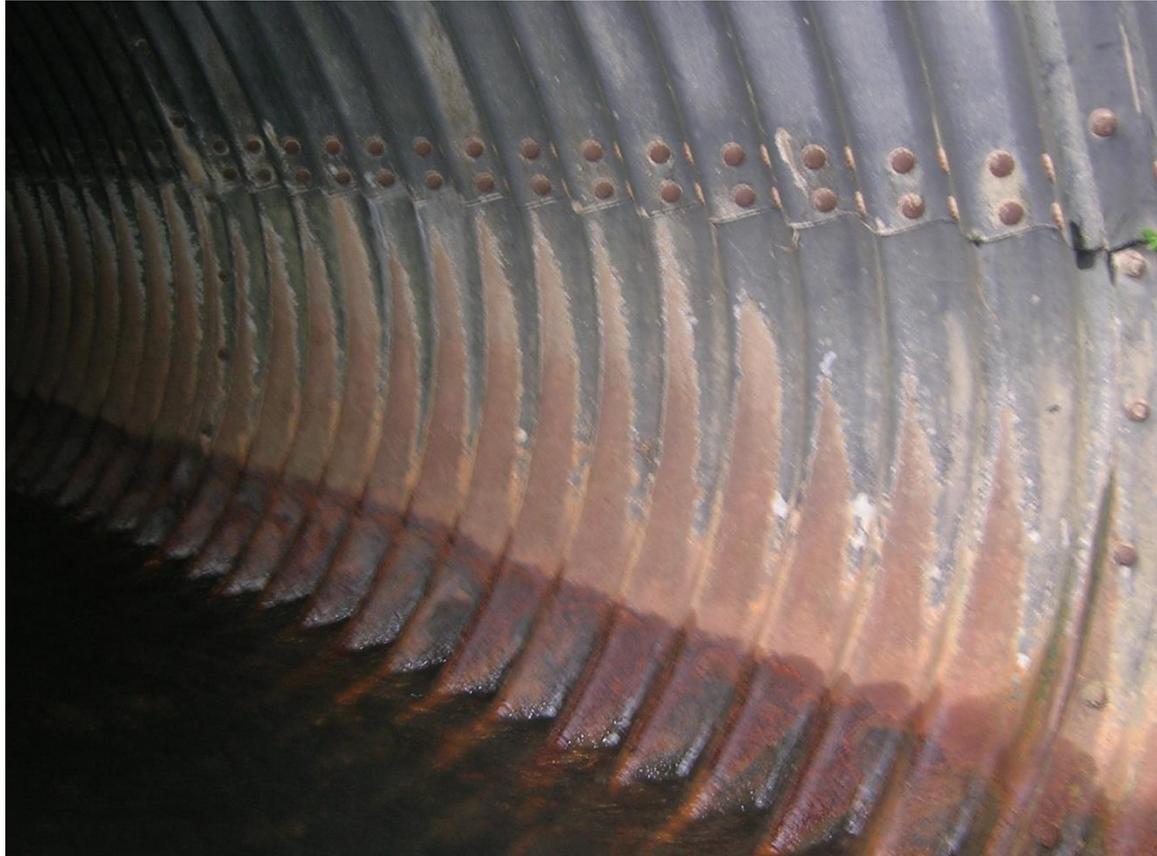
➤ **Corrosion du radier**

- buse métallique de 4,70 m d'ouverture et de 12 m de long ;
  - réalisation d'un radier de 20 cm en béton avec cunette centrale et inclusion de pierres ;
    - Travaux réalisés en octobre 2016

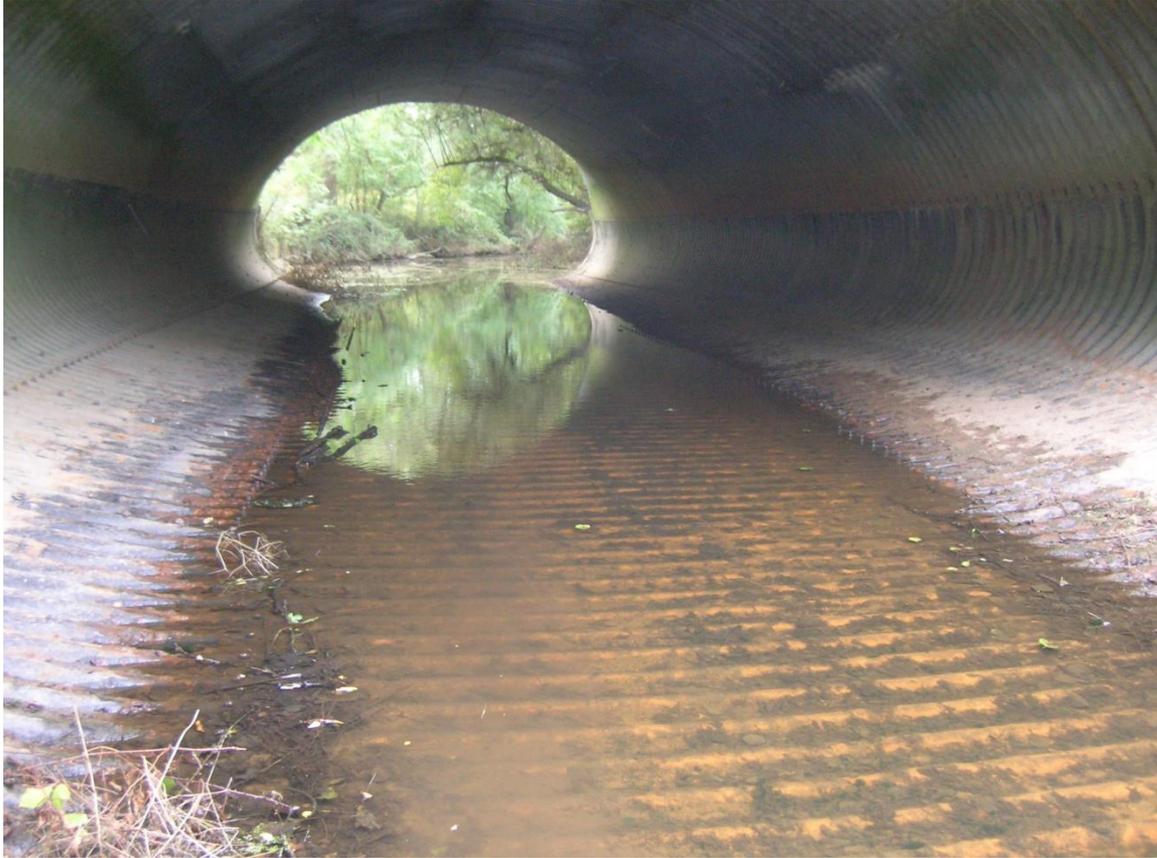
➤ **Radier corrodé**

- Réalisation d'un radier en béton
  - Ouverture : 9 m – Longueur : 30 m
