Journée technique Auscultation et diagnostic des Ouvrages d'Art

Pont de Cheviré – Présentation du diagnostic

***Clément COULAIS – Cerema Ouest –
DLAn - GOA***

Rennes – 12 septembre 2019

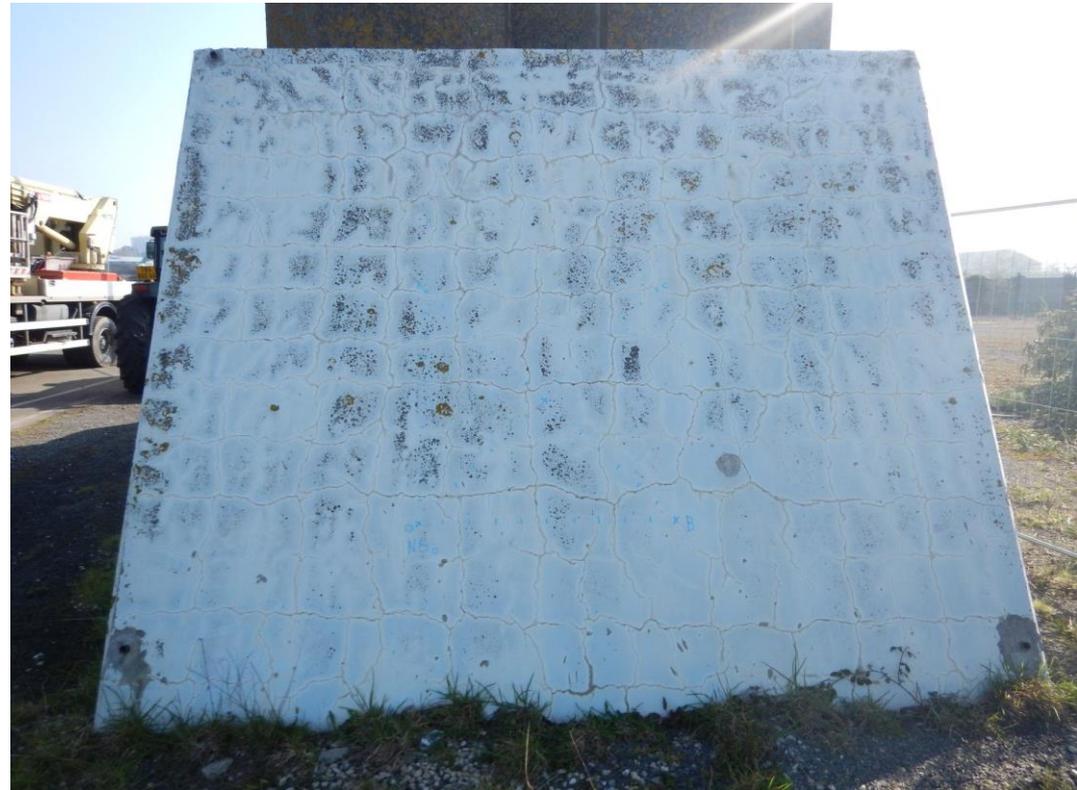
Socle – Pile N5 – face Ouest

- Pathologies du béton pouvant conduire à la fissuration et à la dégradation de ses performances mécaniques
- Pathologies se développant en présence d'eau ou de forte humidité

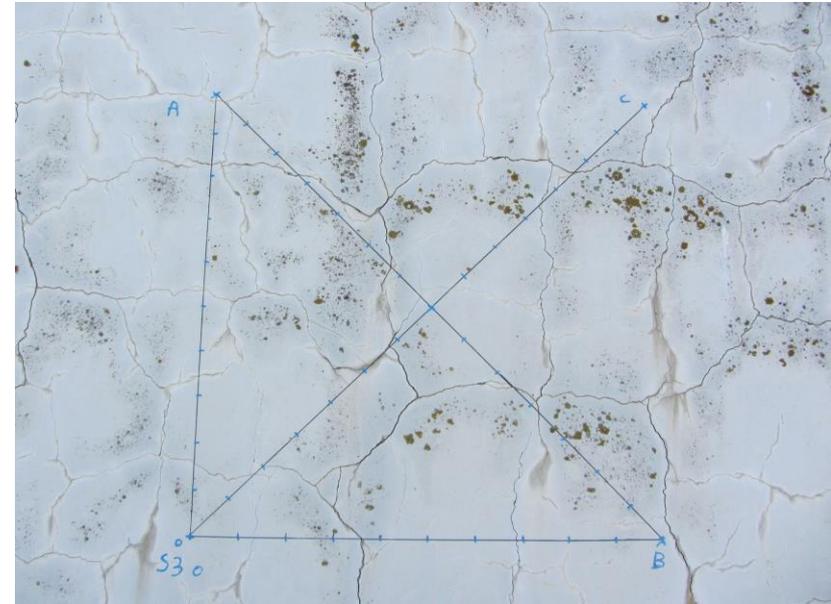
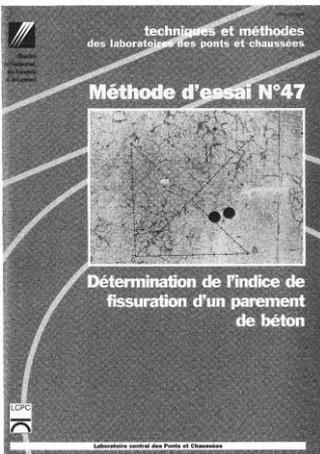
— 2003 à 2006 : suivi de fissuration Méthode d'essai LCPC n°47 > Indice de Fissuration :

- Fissuration qualifiée de faible à modérée
- Fissuration des socles : dynamique de l'ordre de 0,1 mm/m/an, soit 1,1 mm/m entre 1989 (construction) et 2006

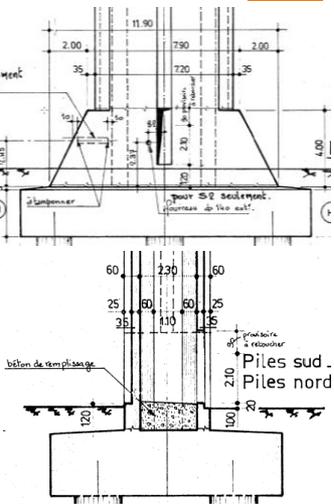
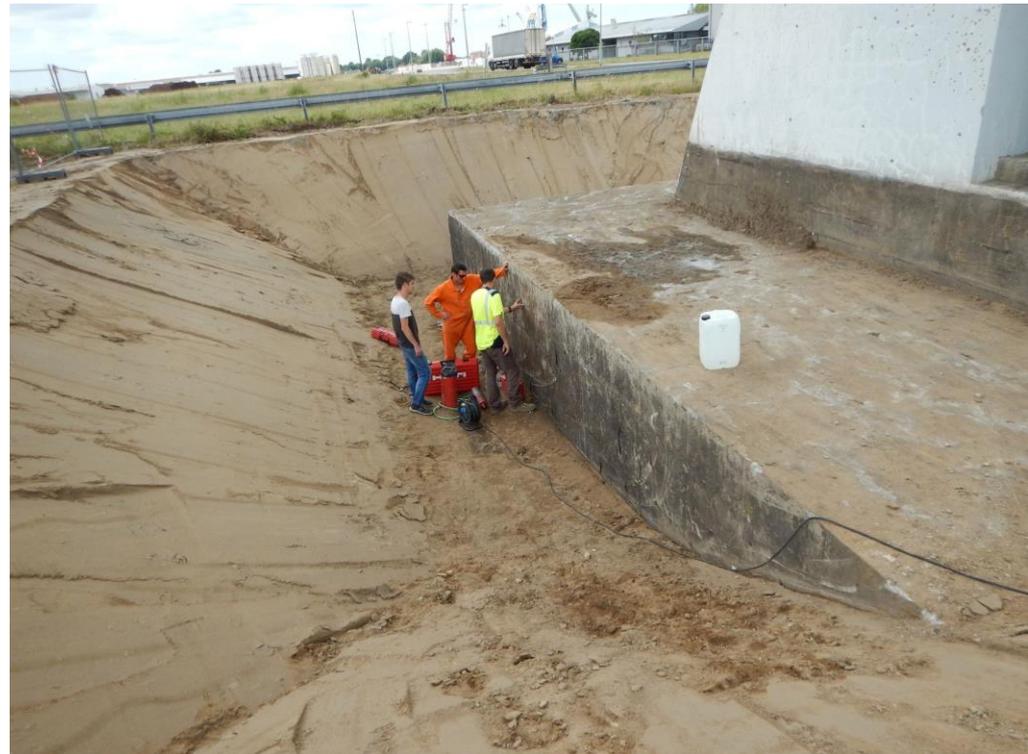
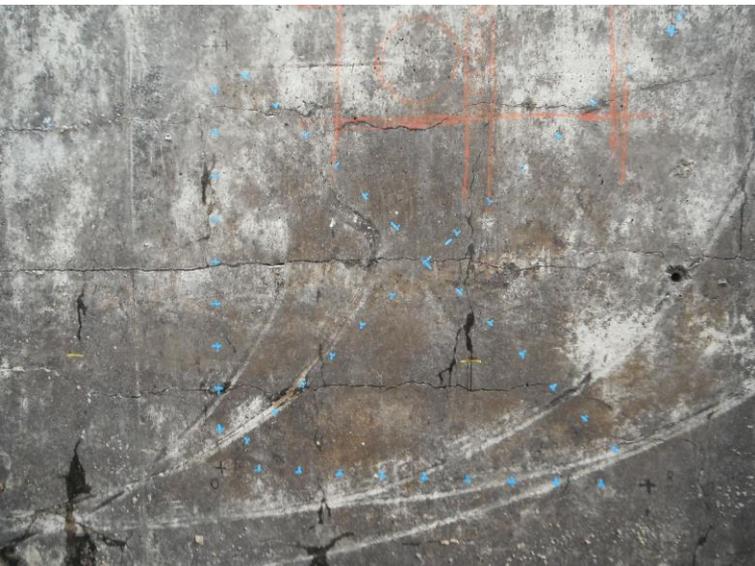
— 2018 : fouille pour observer la semelle de la pile S3

– Relevé de fissures ($\omega_{\max} = 4,5 \text{ mm}$)

– 2 IF perdus (2,6 et 3,2 mm/m)

- Fissuration forte

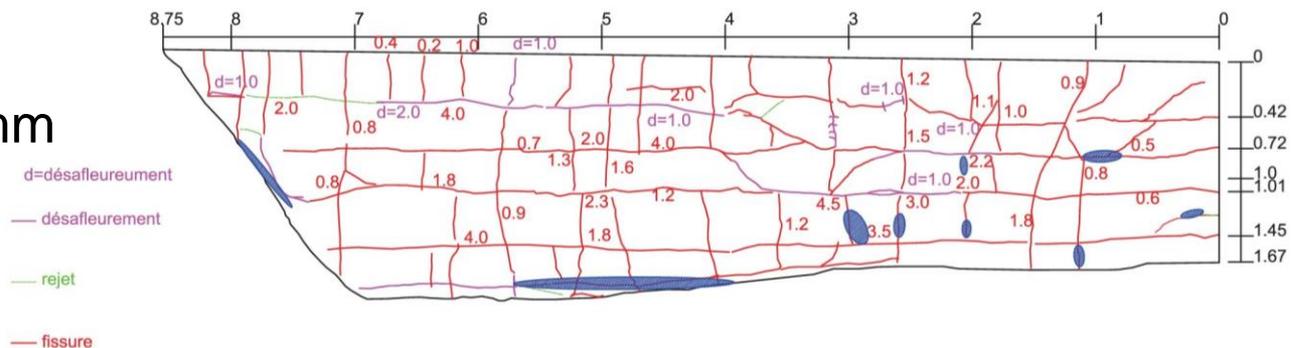
face ouest

- 2018 : Fouille
- Relevé de désordre
- $\omega_{\max} = 4,5 \text{ mm}$
- suintements

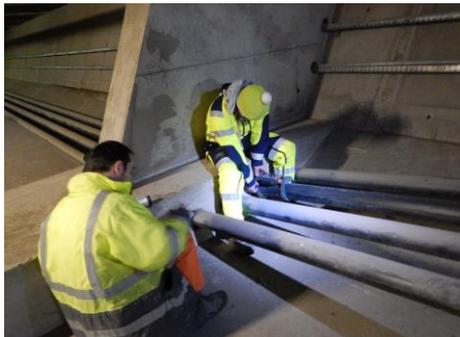
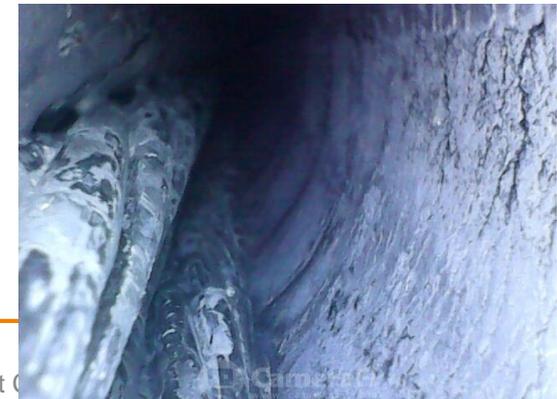
- État de la précontrainte (investigations 2018) :
 - Investigations non destructives par sonde capacitive (laboratoire d'Autun), qui confirment les zones mal injectées déjà repérées au marteau
 - Investigations destructives sur une zone par endoscopie qui ne mettent pas en évidence de corrosion (à poursuivre)

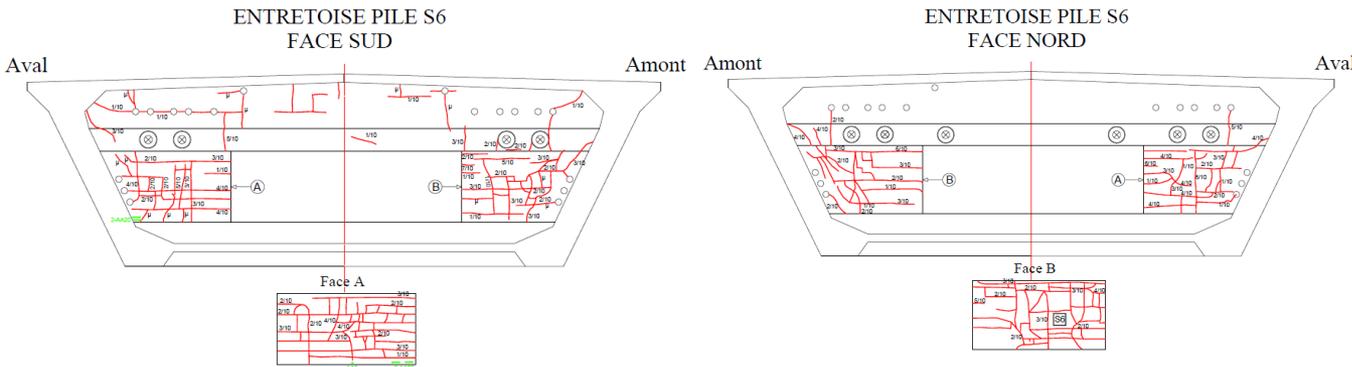
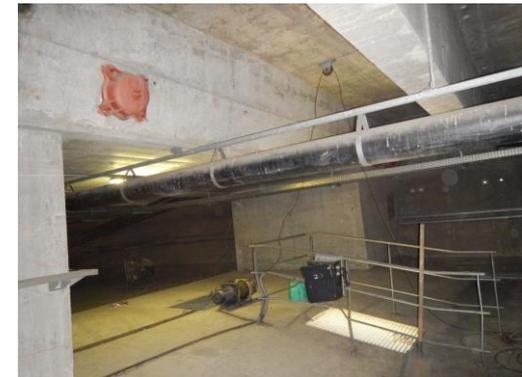
- Re-lancement de campagnes topométriques
- Lancement d'une IDP complète de l'ouvrage :
 - Mise en évidence d'une fissuration importante des entretoises sur pile

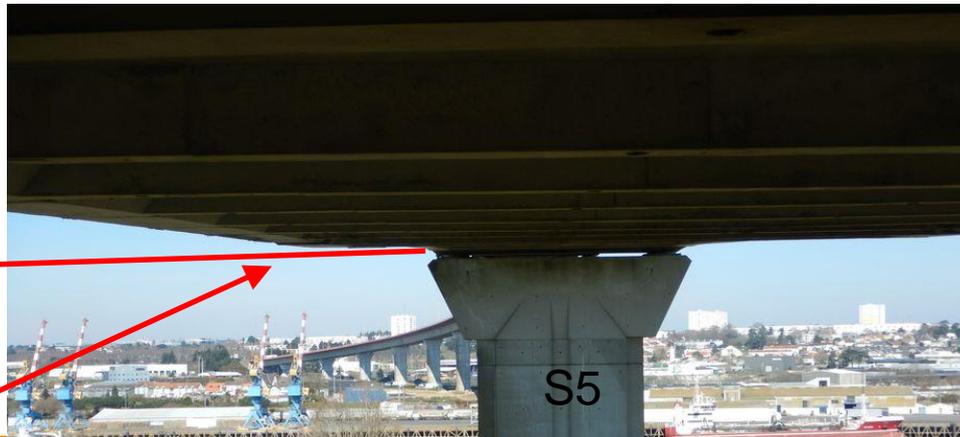
Cassure dans le profil

— Déformation au niveau des articulations béton/béton
