Évaluation du carrefour « cacahuète »

Sur la commune de Nozay D771/D121

Audit de sécurité routière au stade du début d'exploitation

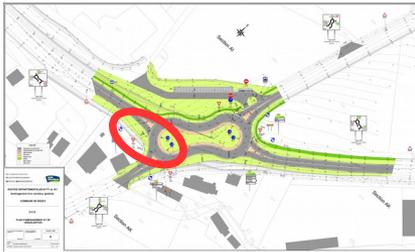
Installation temporaire de plaque métallique.

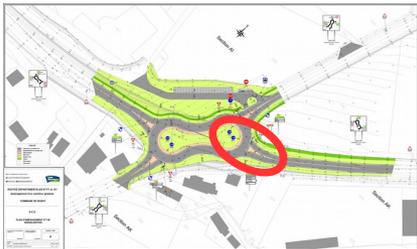
Deux accidents matériels.

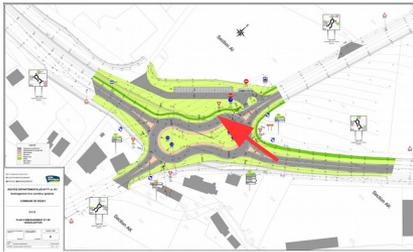
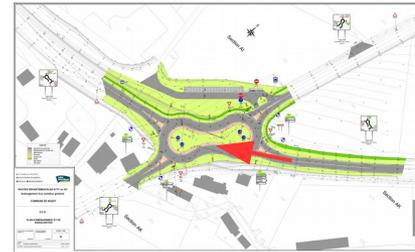
En 6 mois, 2 accidents matériels au droit du carrefour venant de la branche de Laval :

- Eté 2019, accident lié probablement à une vitesse excessive en arrivée sur le carrefour ;
- Janvier 2020, accident dû probablement à une somnolence.

Même si facteur humain en cause dans les deux accidents (vitesse et somnolence), l'équipe d'audit s'est interrogée sur d'éventuels risques de sécurité sur cette branche.

Deux points délicats ont été observés :

- Le parcours de 7km sans point singulier en amont du giratoire ;
- L'axe de la branche en arrivée sur le carrefour est excentré à gauche de l'îlot central.

A défaut de pouvoir modifier la géométrie, un renforcement de la signalisation en approche du giratoire pourrait être étudié.

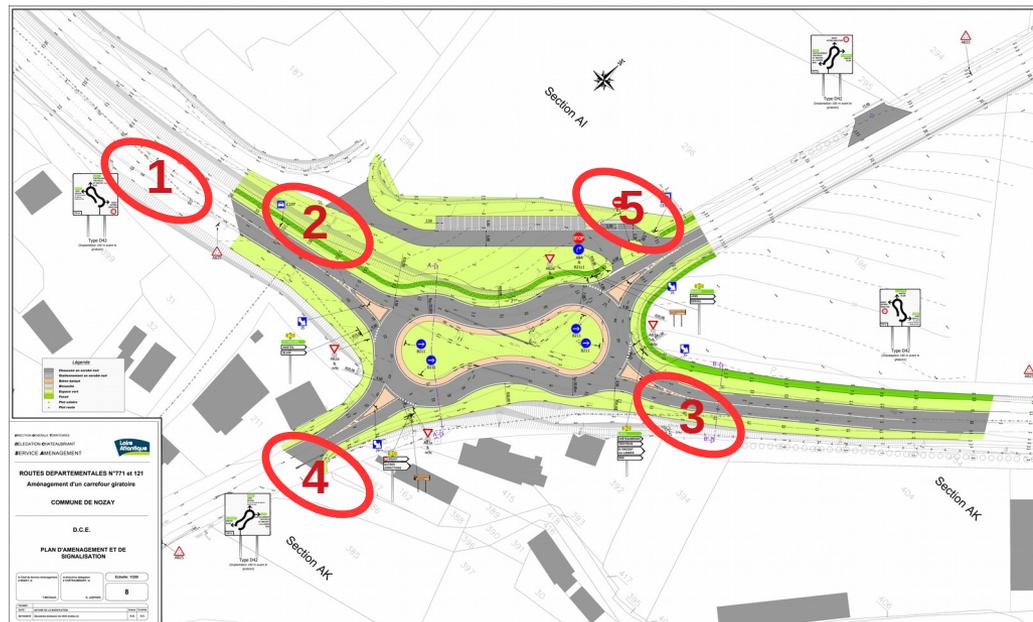
- Relevé 1 : La fin du biseau d'insertion de la bretelle venant de Nantes ;
- Relevés 2 et 3 : Points Stop implantés à 10m et 40m en sortie du carrefour ;
- Relevé 4 : Intersection proche du carrefour cacahuète ;
- Relevé 5 : Entrée de l'aire de covoiturage implantée en sortie immédiate du carrefour.

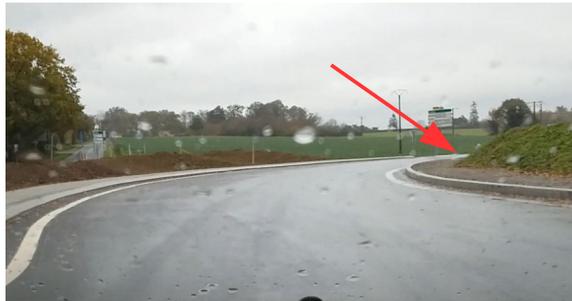
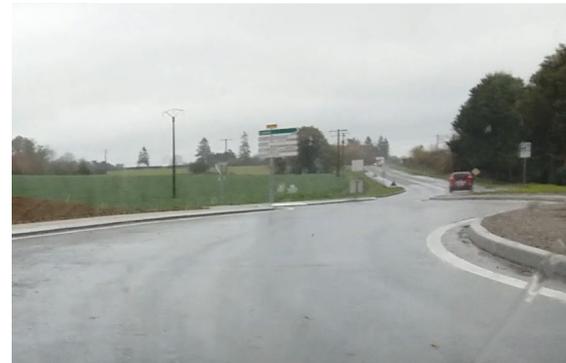
- Le talus masque le tracé en plan de la chaussée annulaire et ne permet pas de percevoir la présence d'un obstacle sur la voie ;
- Les bordures de l'îlot central ne sont pas peintes et ne disposent pas de dispositifs rétro-réfléchissants ;
- Le ciment clair aujourd'hui tranche avec le revêtement mais à long terme, le contraste sera atténué.

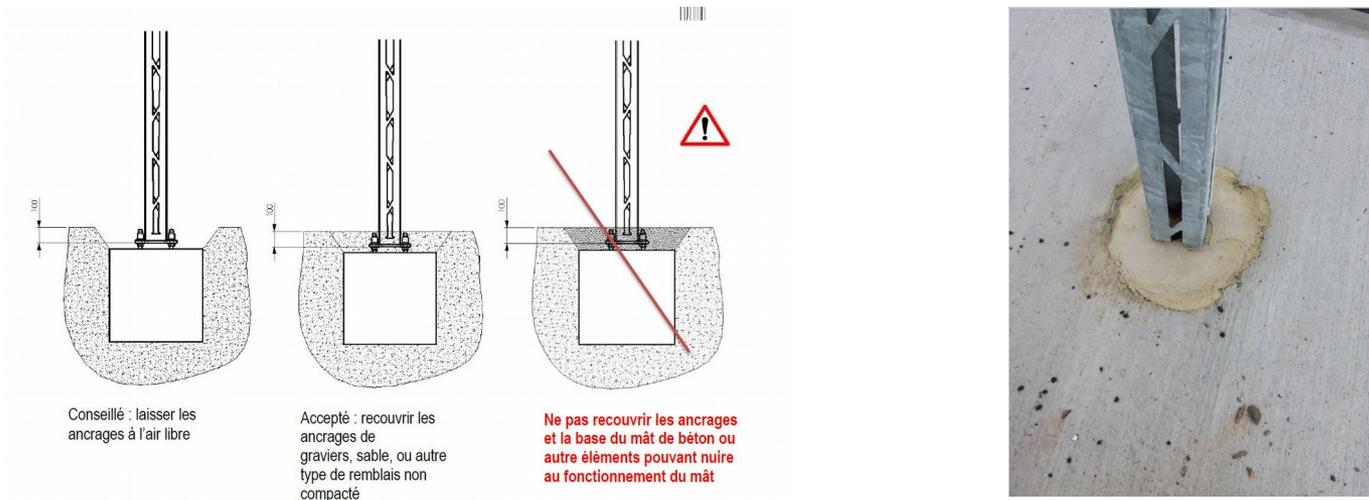
Les panneaux de direction D21A implantés sur les îlots séparateurs sont équipés de mâts « fusibles ».

L'ancrage des supports à sécurité passage n'est pas conforme aux recommandations de la notice de montage des mats Mx4 à sécurité passive.

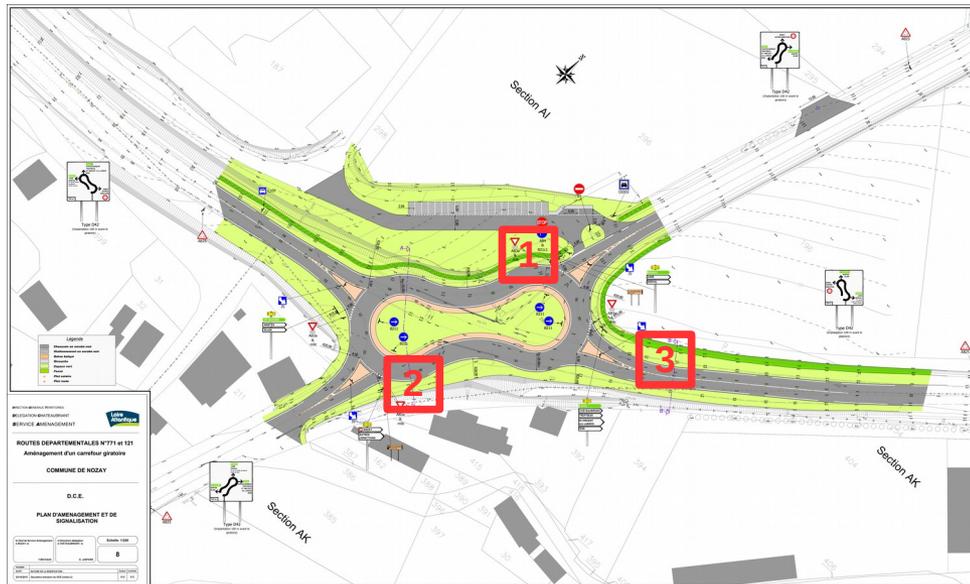
Stagnations d'eau observées dans l'anneau et en arrivées sur le giratoire
/!\ Carrefours giratoires soumis à des sollicitations spécifiques et nécessitent une adhérence pneu/chaussée élevée (Une bonne adhérence doit être garantie)
Il est à préciser que sur l'aménagement sont implantés des panneaux danger de type A4 qui signalent le risque de verglas fréquent.

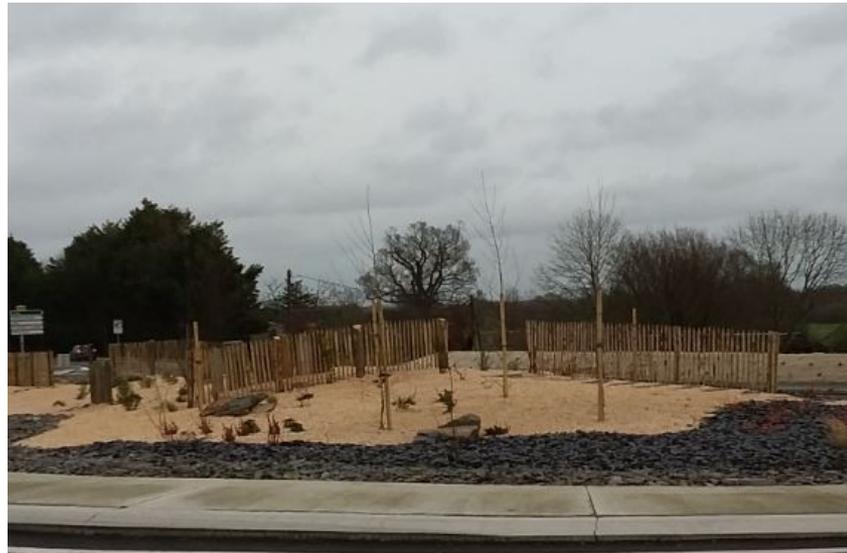
- Un des objectifs du choix de l'aménagement paysager de l'îlot central a été de limiter et de simplifier l'entretien (choix du gestionnaire)
- La présence du trottoir autour de l'anneau permet de sécuriser le personnel intervenant sur le site et d'éviter que la végétation ne déborde sur la chaussée annulaire.
- Un balayage des chaussées est prévu deux fois dans l'année. Il est à souligner que certaines zones de la chaussée annulaire se trouvent très peu utilisées et de fait, présentent des salissures.
