Le viaduc de Martigues

Un ouvrage progressivement remis
« à neuf »

Cerema Méditerranée

20 septembre 2018 – Portes ouvertes du Cerema Méditerranée

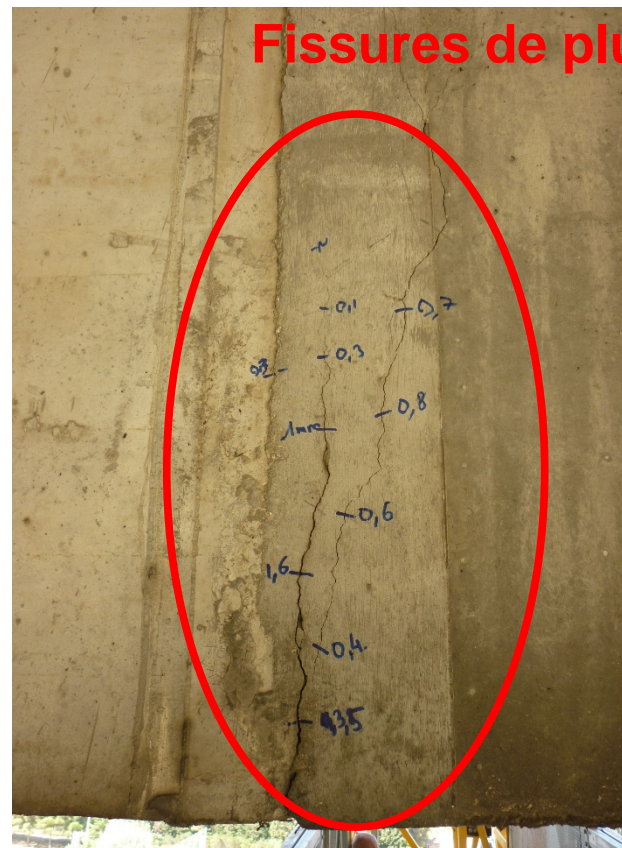
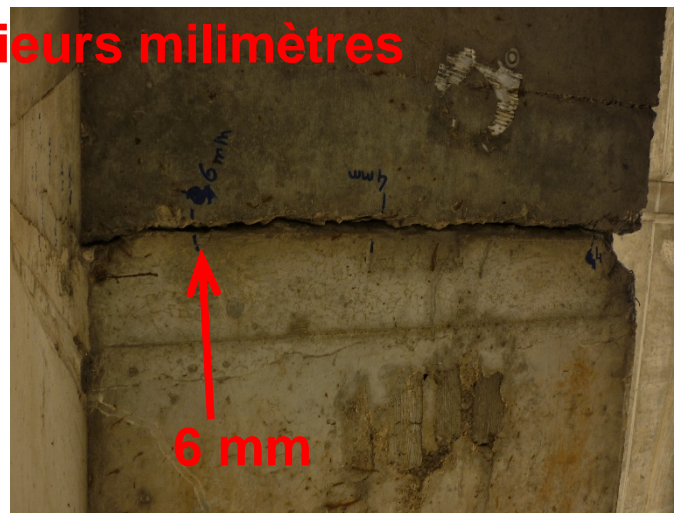
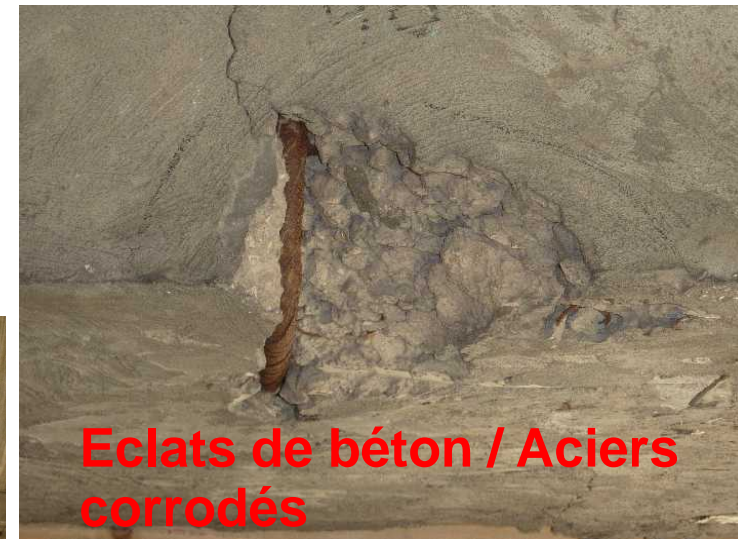
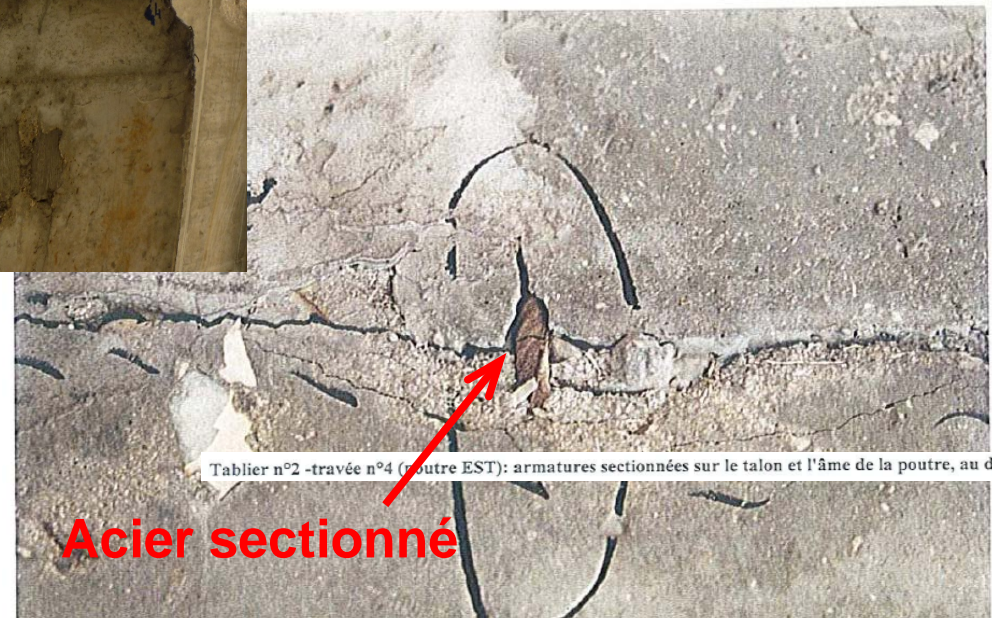
Inspection visuelle et cartographie

des désordres

Fissures de plusieurs millimètres

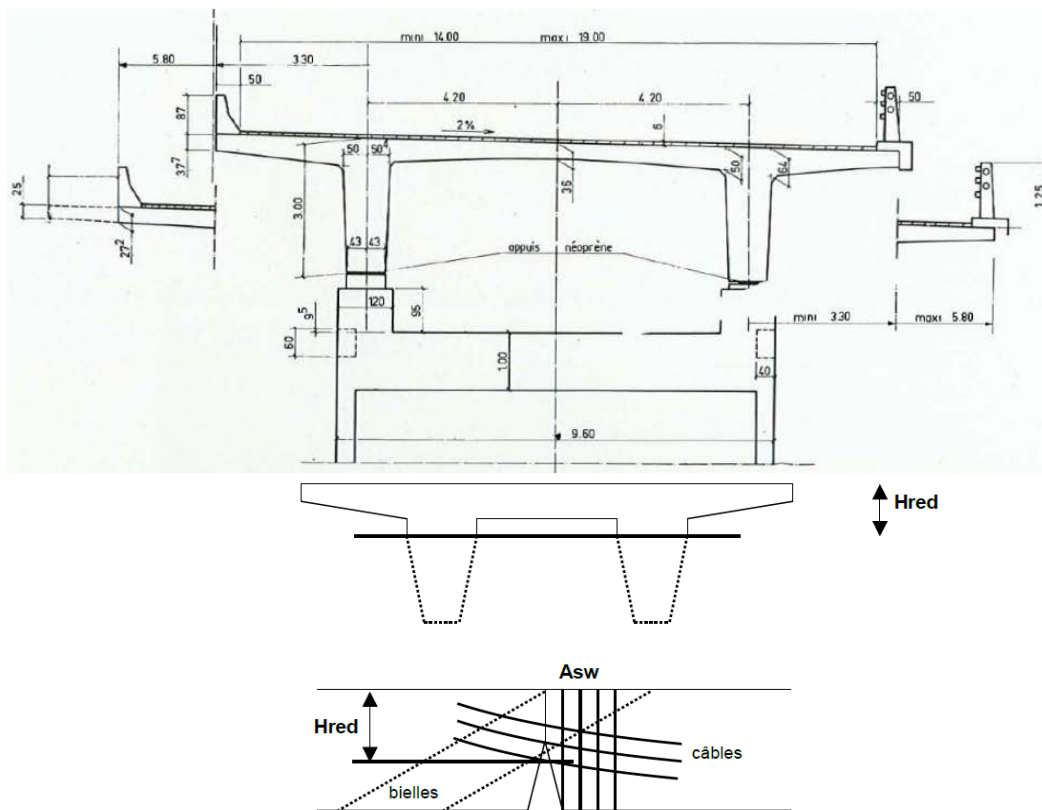
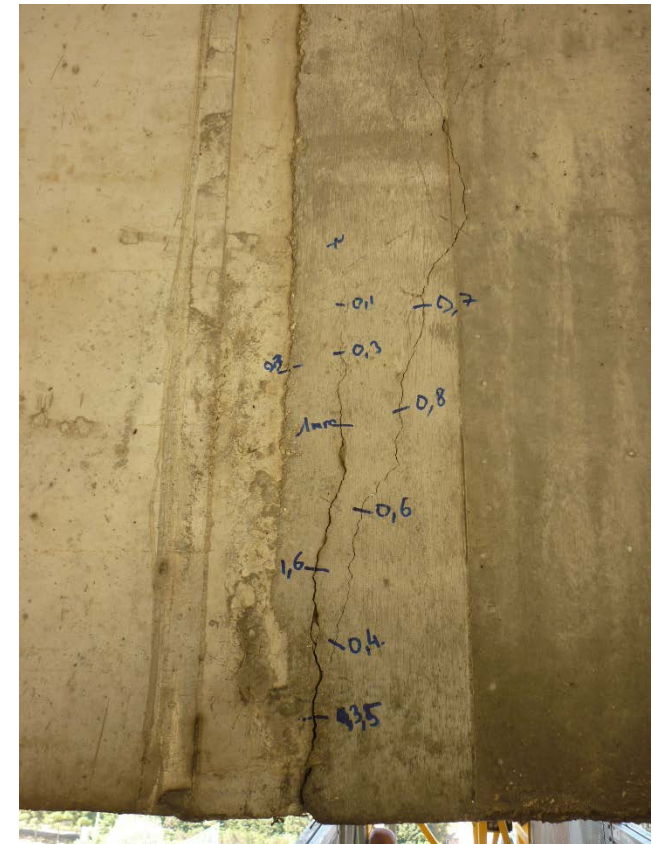
Tablier n°2 - Travée 2 (Poutre Ouest Face Est)

Une résistance structurale des viaducs d'accès diminuée

- Des fissures traversantes qui « battent » sous circulation

- Application du guide Cerema et REX méthodologique:
- Choix d'une précontrainte longitudinale additionnelle

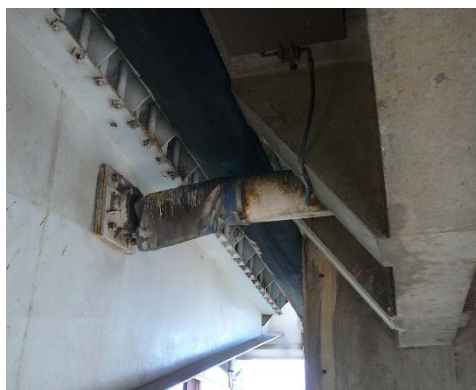
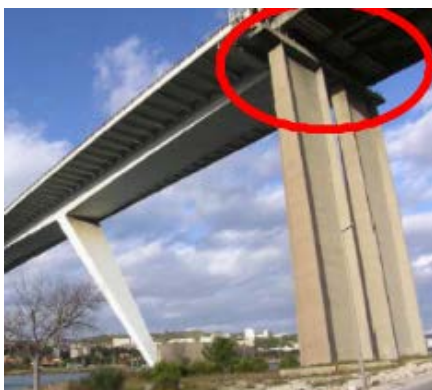
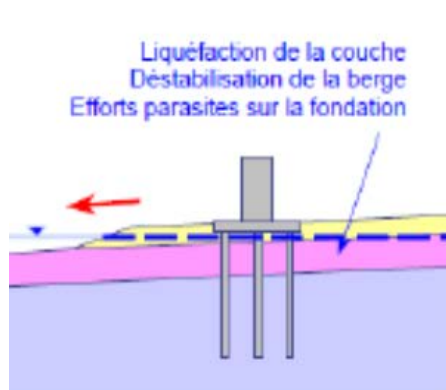
- Dispositifs anti sismiques d'origine rompus => risque d'échappement longitudinal du tablier – forte présomption de risque de liquéfaction des sols

- Une dizaine de scénarios testés
- Choix de dispositifs amortisseurs

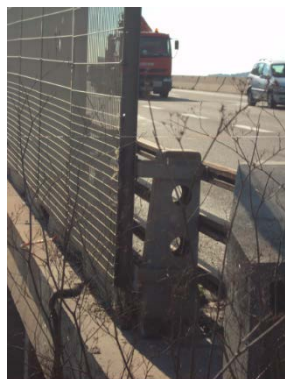
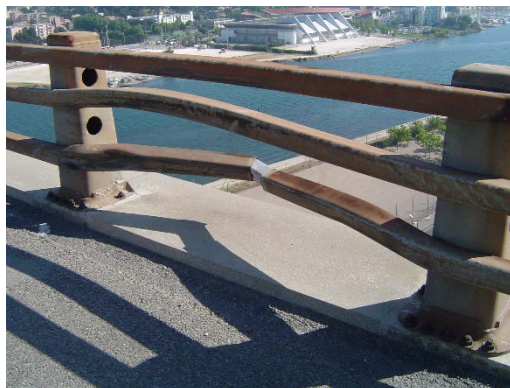
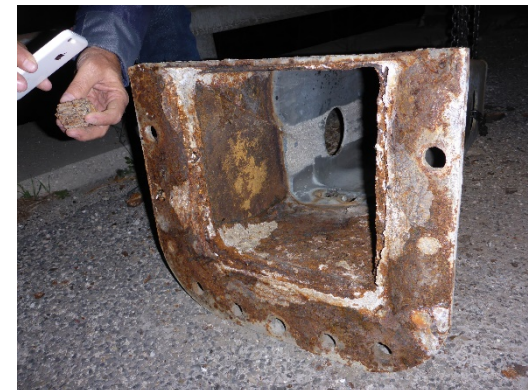
Barrières de sécurité et dispositifs anti chute

Dispositifs endommagés, niveau de retenue inconnu

• Reconditionnement des barrières

- étude des capacités de la structure à supporter des efforts de choc
- étude du niveau de retenue effectif des barrières existantes

=> choix de reconditionner plutôt que de remplacer

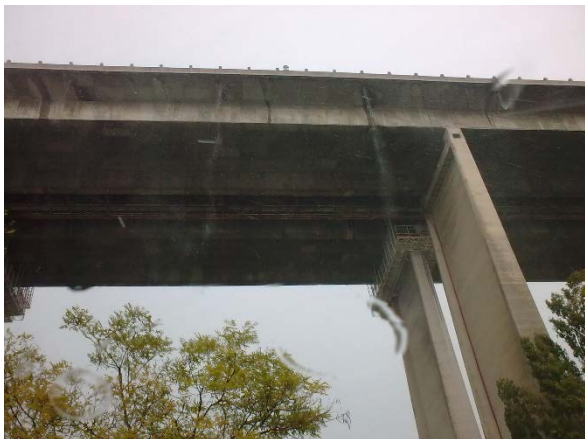
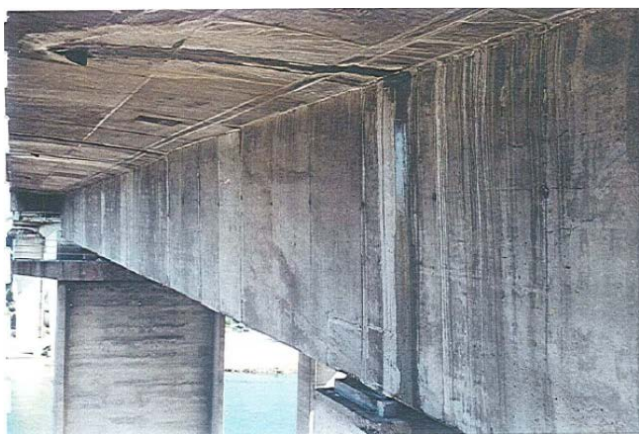
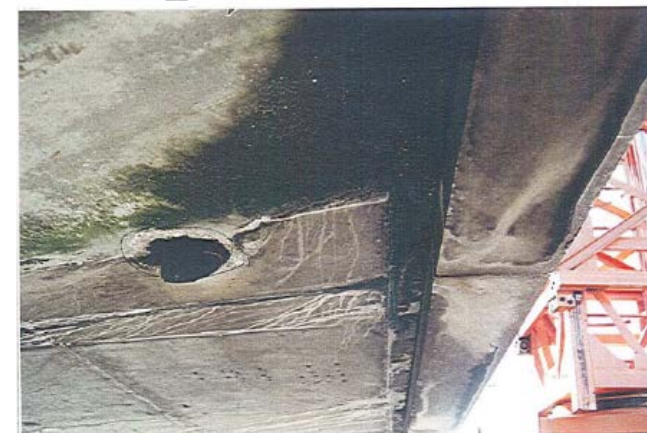
Absence de réseau d'assainissement :

rejet des eaux dans le milieu naturel et béton du tablier endommagé

• Création d'un réseau d'assainissement et réfection de la chaussée

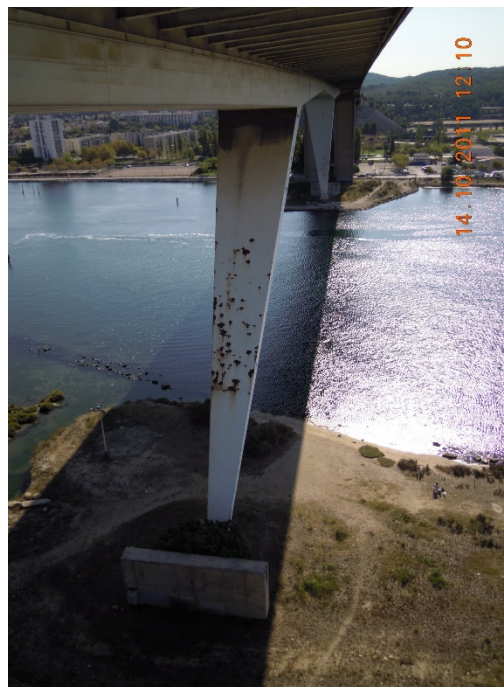
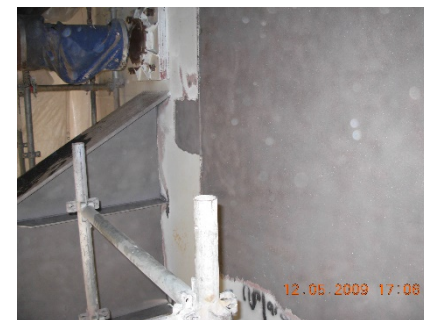
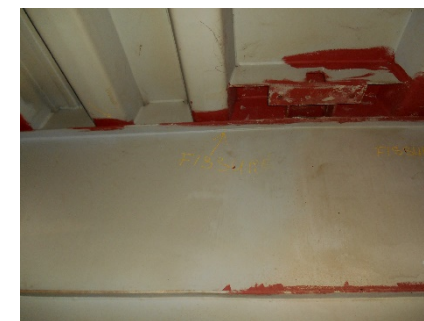
La remise en état du viaduc métallique

- Remise en peinture
- Traitement des pathologies du platelage
