**Traitement des accidents mortels**  
**COTITA du 4 décembre 2012**  
**BRON**

**Accident mortel de la circulation survenu le mardi 7 septembre 2010 à 9 heures 30 – RD 338 - hors agglomération - lieu dit "Le plan" commune de Frontenas.**

**Accident mortel du 7 septembre 2010**

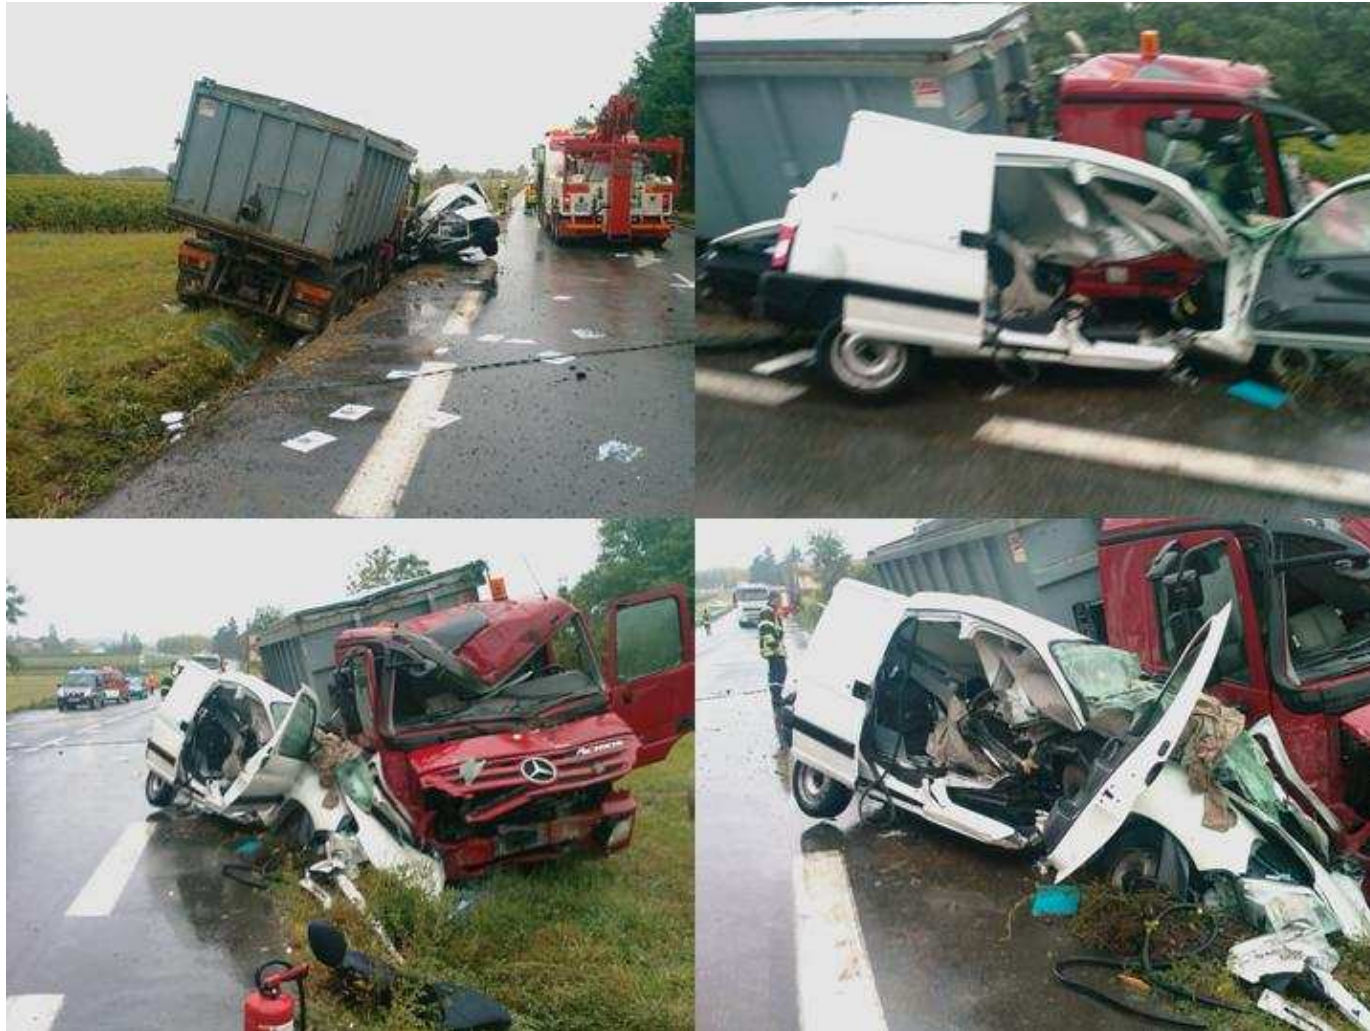
## Photos prises sur le lieu de l'accident

**Le véhicule B percute A au niveau de l'avant gauche qui reste coincé sous le camion B**

**Les deux véhicules s'immobilisent dans le fossé gauche plus de cent mètres après le point de choc, arrachant au passage un poteau EDF.**

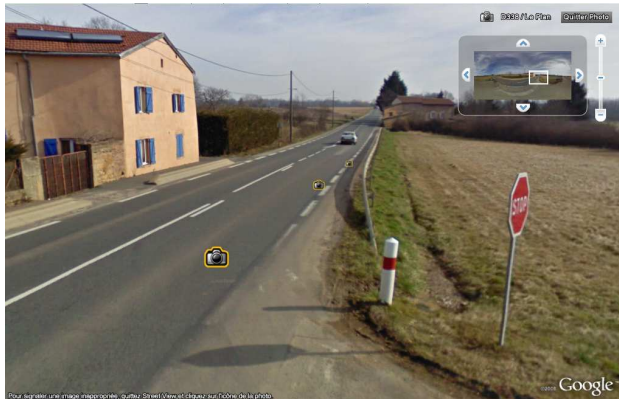
## Généralités sur les abords immédiats des lieux de l'accident

**Alignement droit**

**Présence de bandes cyclables**

**1er créneau de dépassement depuis les Ponts Tarrets**

**Carrefour desservant l'aérodrome de Villefranche –Tarare**

**Deux constructions situés dans la zone**

**En provenance de Tarare, courbe à droite, et pente de 5 % environ**

**Couche de roulement en enrobé**

**Baliser le virage (panneau + balise)**

**Améliorer la perception du carrefour :**

**Bordurage + peinture blanche sur le dispositif chasse roues**

**Mise en place d'une signalisation directionnelle**
