A75 – ISRI

Données générales sur la visite			
Visite effectuée par :	M. ASTIC Jean-Pierre, DDE 42 - SAT M. VILLIE Eric, CETE de LYON – DES		
Description du site	Autoroute A75, entre les PR 0+000 (Clermont-Ferrand) et 180+000 (Séverac le Château).		
Date et heure		Jour	Nuit
Conditions atmosphériques	06/04/09	PR 0 à 30	Panne de véhicule
		18h30 – 20h00	
	Temps sec		
	07/04/09	PR 30 à 122	PR 0 à 122
		14h00 – 18h00	20h30 – 23h30
	08/04/09	Pluie forte	Maussade
PR 122 à 180		PR 122 à 180	
16h30 – 18h30		20h30 – 22h30	
		Maussade	Temps sec
Travaux préparatoires	Réunion de lancement, à la DIR, le 6 avril à 16h.		
Commande	Lettre de commande du 19/02/09. Référence : JPO/FP

A75 - Synthèse

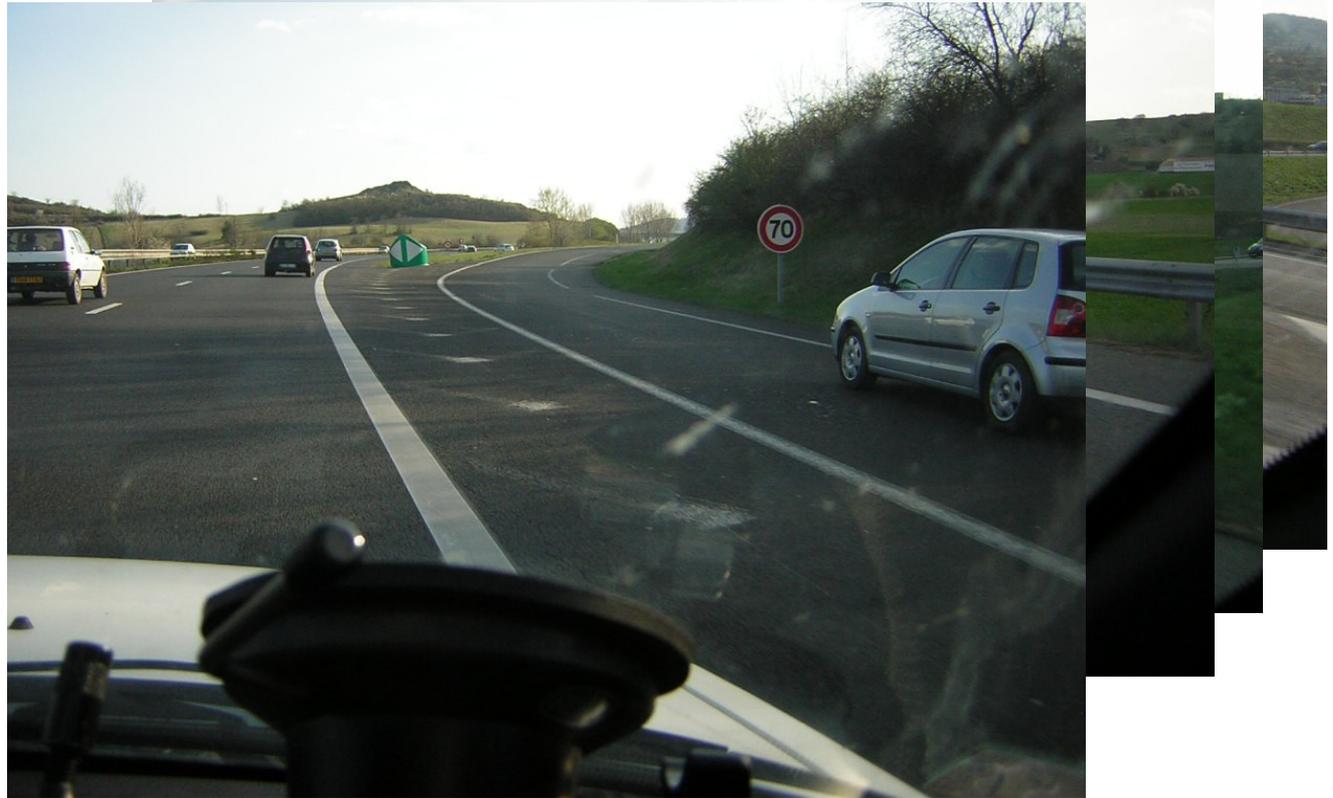
PR 0+000 à 10+000

Des obstacles latéraux

Talus non protégé

BAU étroite

Rétro réflexion

Section confortable

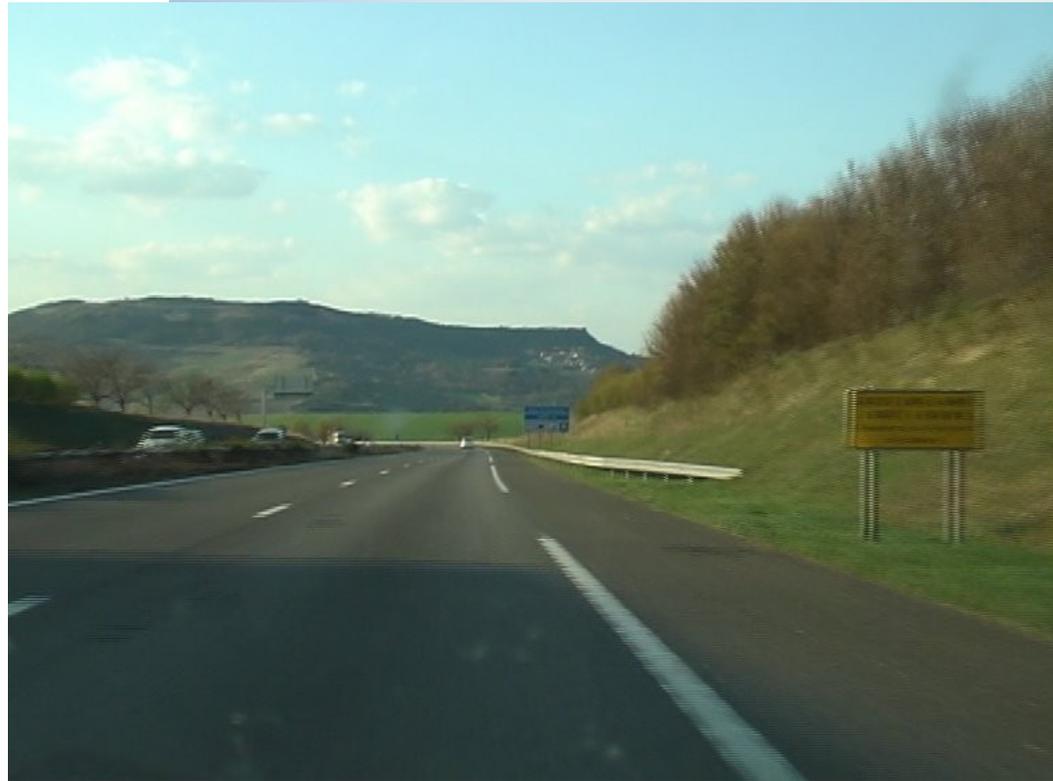
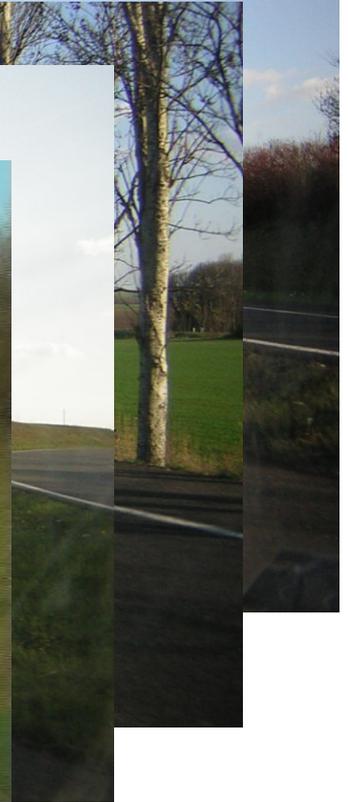
PR 10+000 à 20+000

Des obstacles latéraux

De nuit :

- sensation de trou noir, par manque de catadioptres, de jalonneurs.
- Revêtement rétro réfléchissants dégradés de certains panneaux

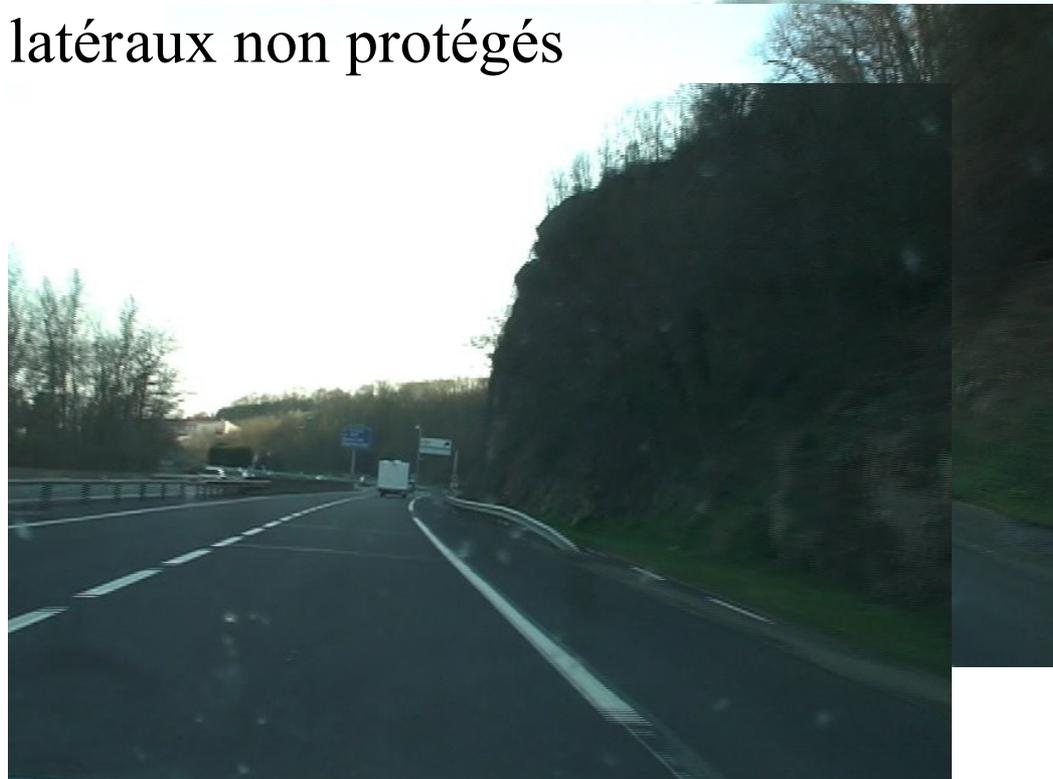
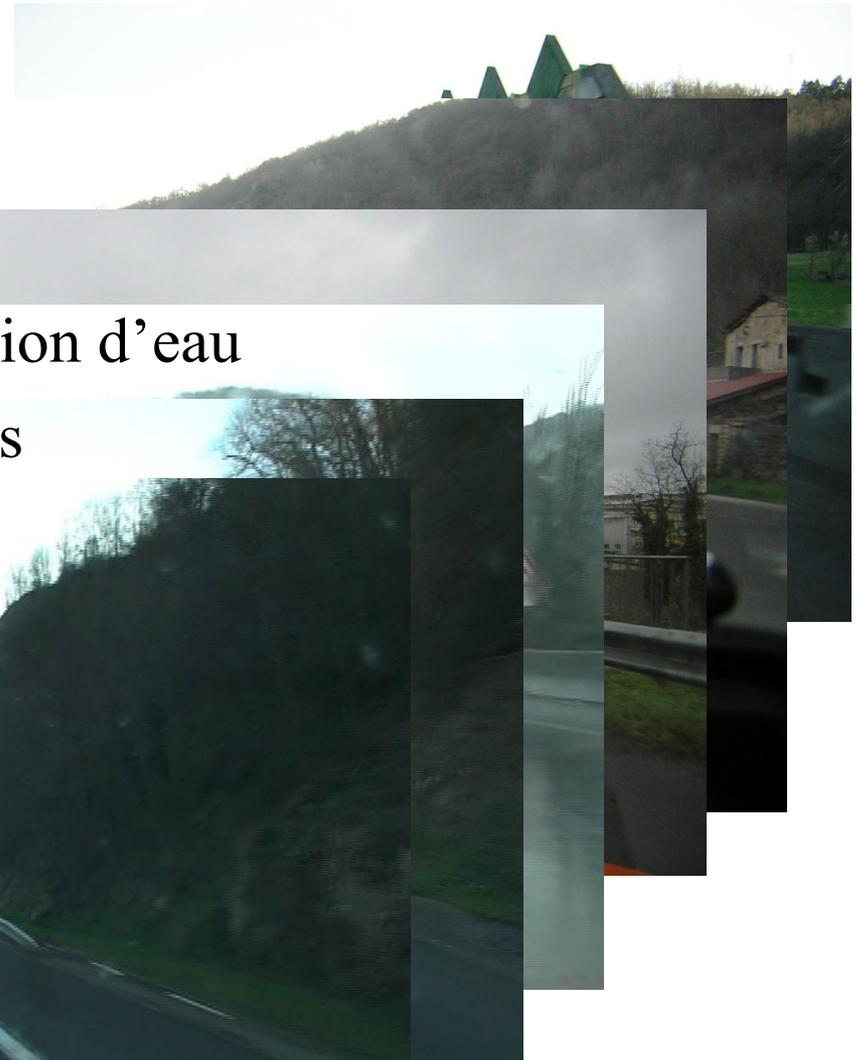
PR 20+000 à 30+000 - Coudes

Section très contrainte, sinueuse.

B. A. U. étroites.

P. A. U. non accessibles aux PMR

Couche de Rlt : zones d'accumulation d'eau

Des obstacles latéraux non protégés

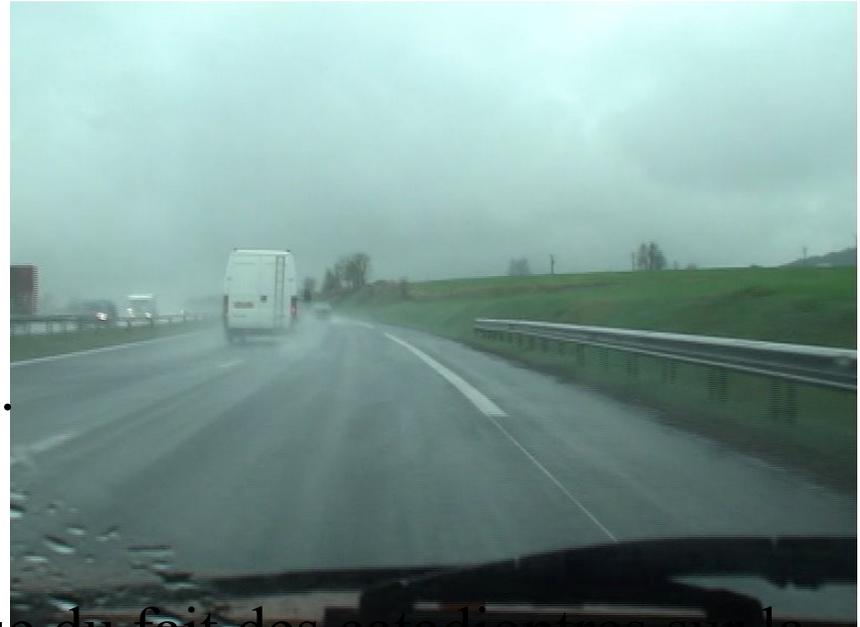
PR 30+000 à 40+000

BAU étroites

Obstacles latéraux

PR 37+900 : Fossé profond

PR 39+100 : 1 Armoire sur accot.

- PR 38 : Perte de tracé dans la bretelle de sortie « le Broc »,
Balise de divergent excentrée.

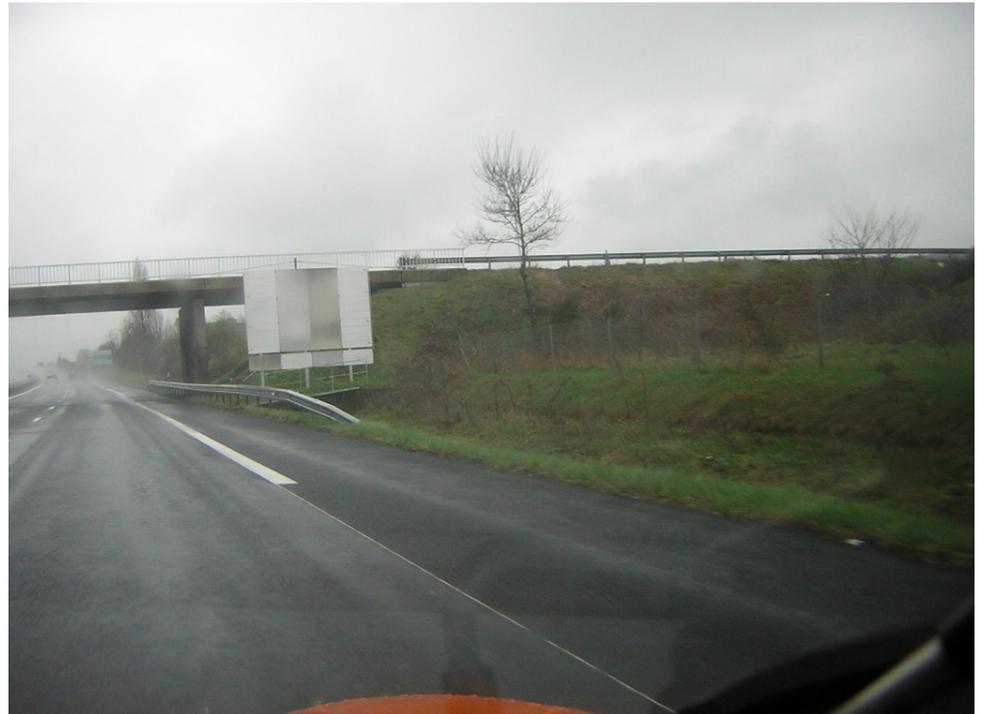
PR 49+900 :

Possibilité de passer
derrière la glissière et de
percuter l'aqueduc.

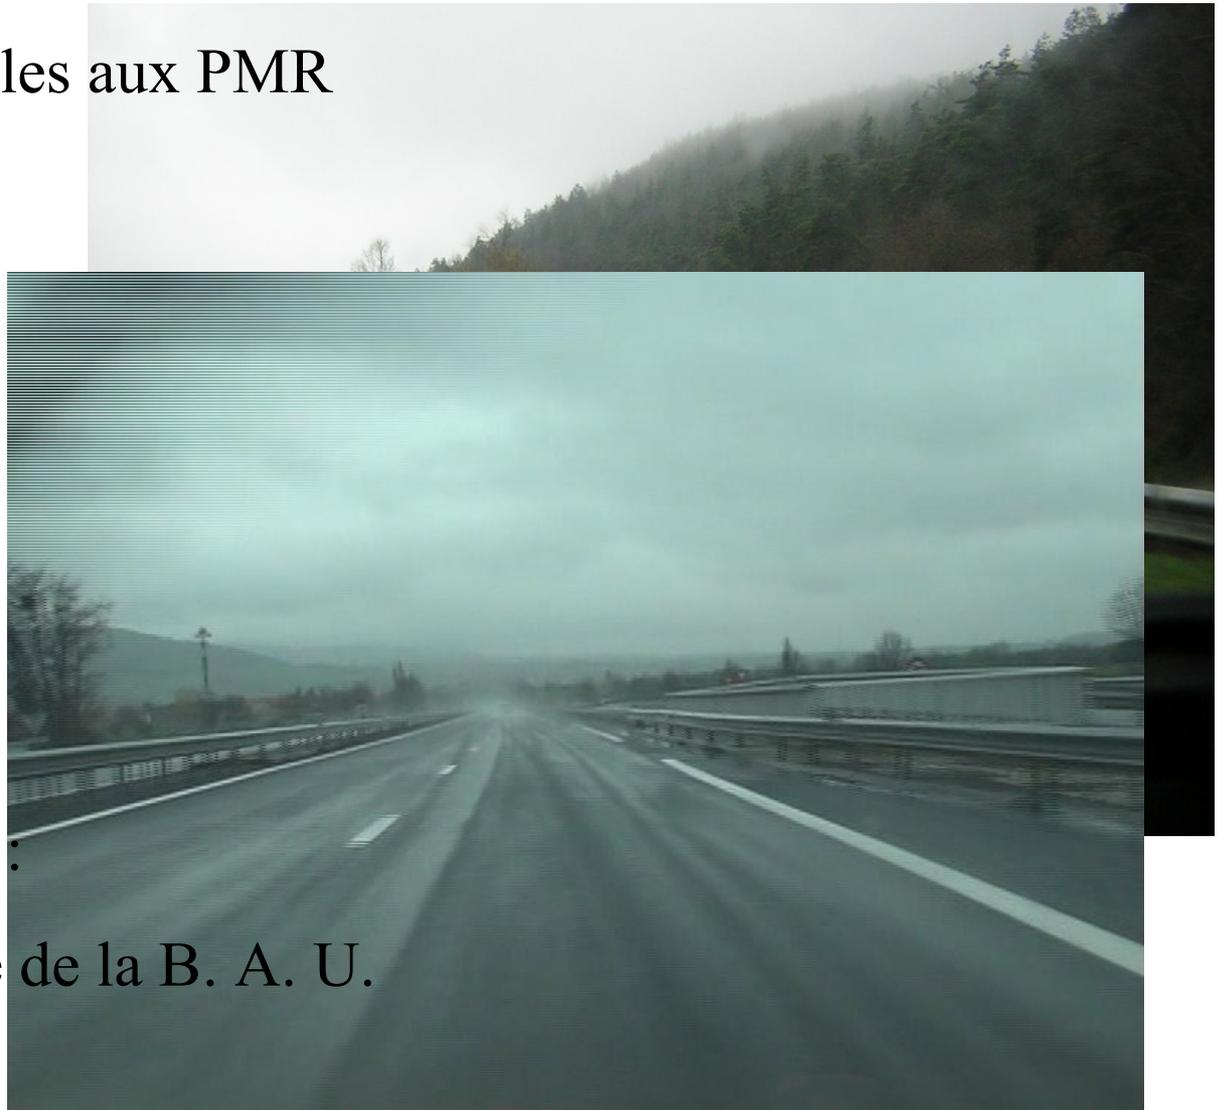
Sens (-) – PR 51+000 :

P. A. U. non accessibles aux PMR

Réduction non balisée de la B. A. U.

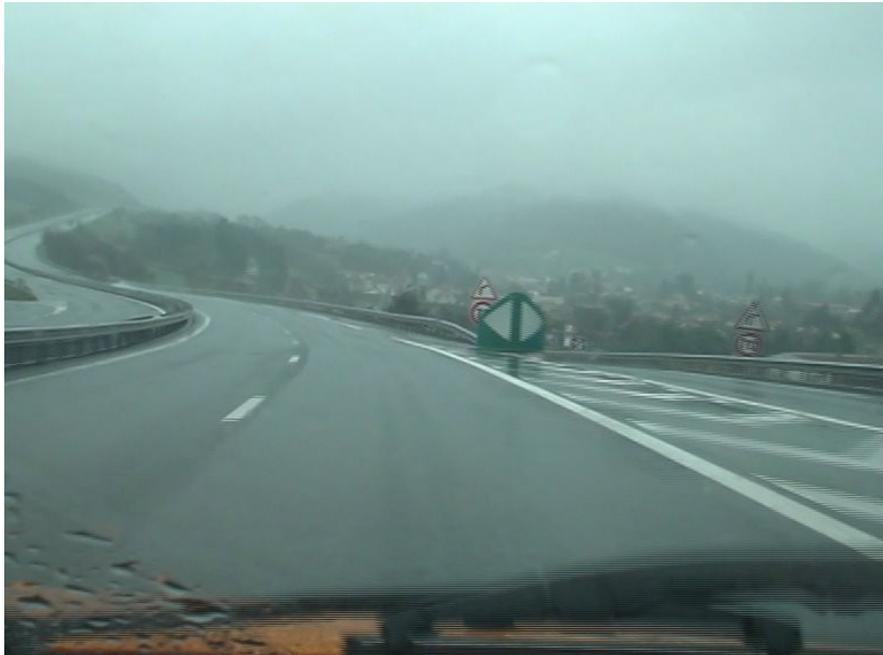
PR 65+900 :

Pb de lisibilité de la sortie
dans une courbe à gauche.

Sentiment d'insécurité en
abordant cette bretelle qui plonge.

Revêtement rétro réfléchissant
dégradé de la balise.

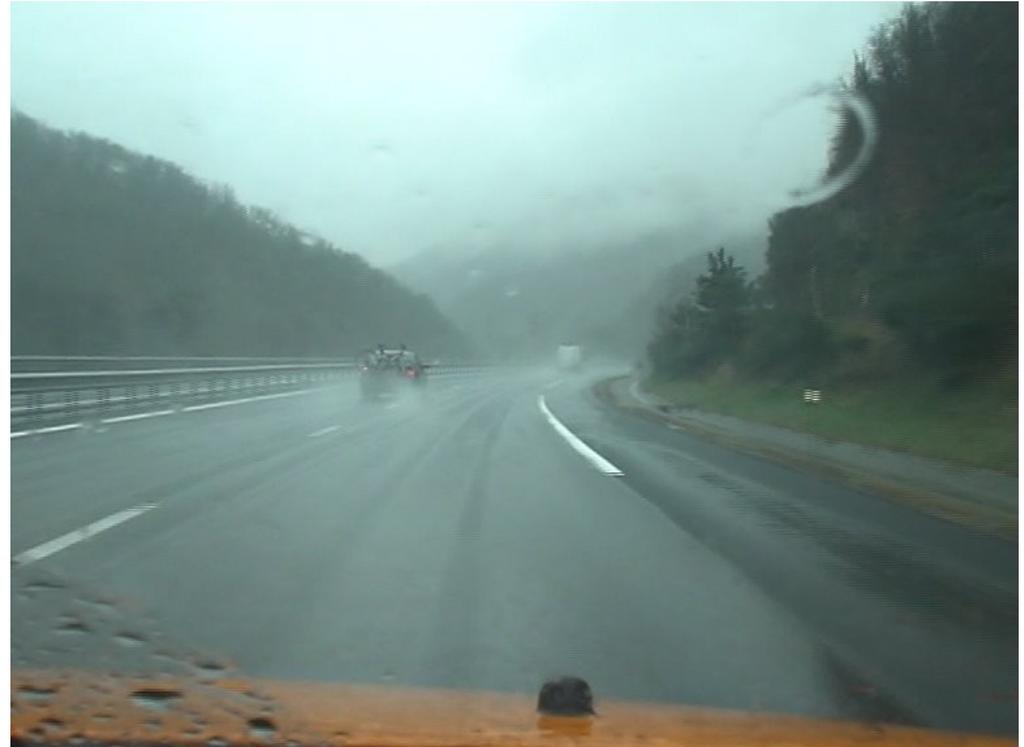
PR 70+000 à 80+000

Des obstacles latéraux :

- regard dans fossé,
- tête d'aqueduc,
- caniveau agressif

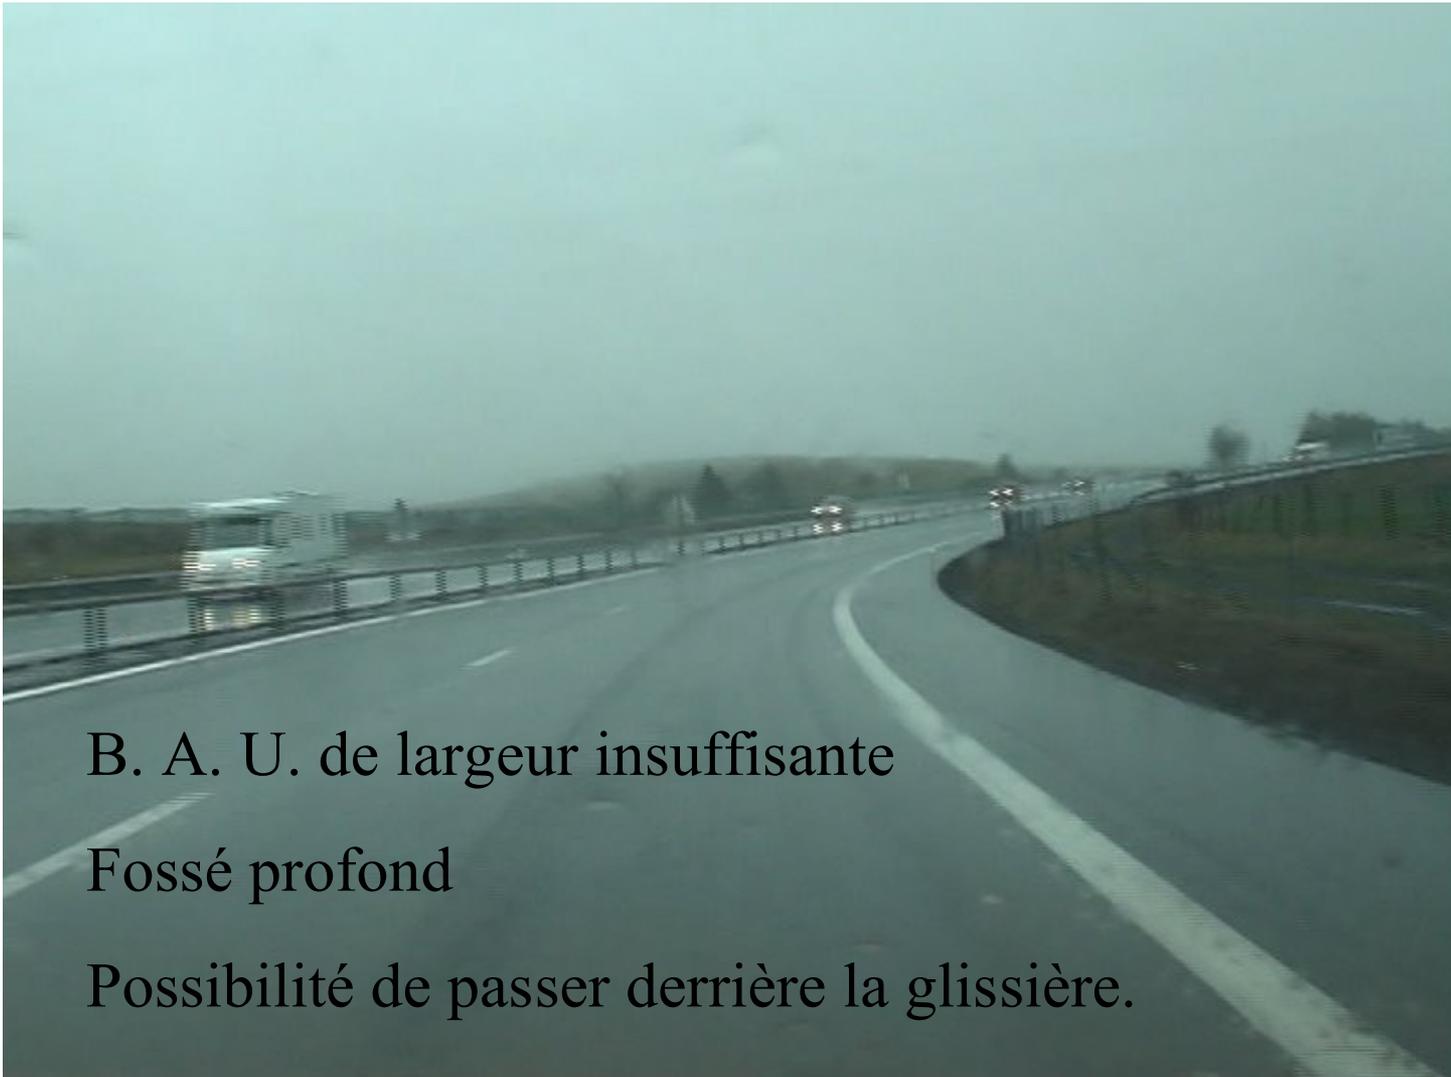
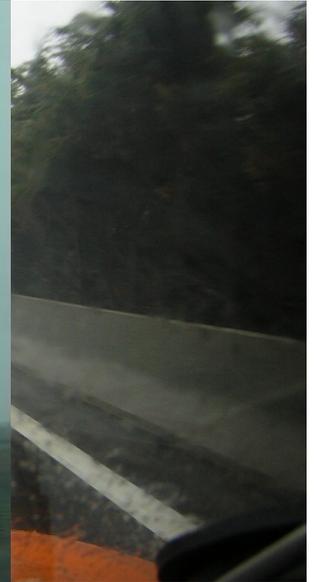
PR 80+000 à 90+000

Absence de B. A. U. ou de largeur insuffisante

B. A. U. de largeur insuffisante

Fossé profond

Possibilité de passer derrière la glissière.

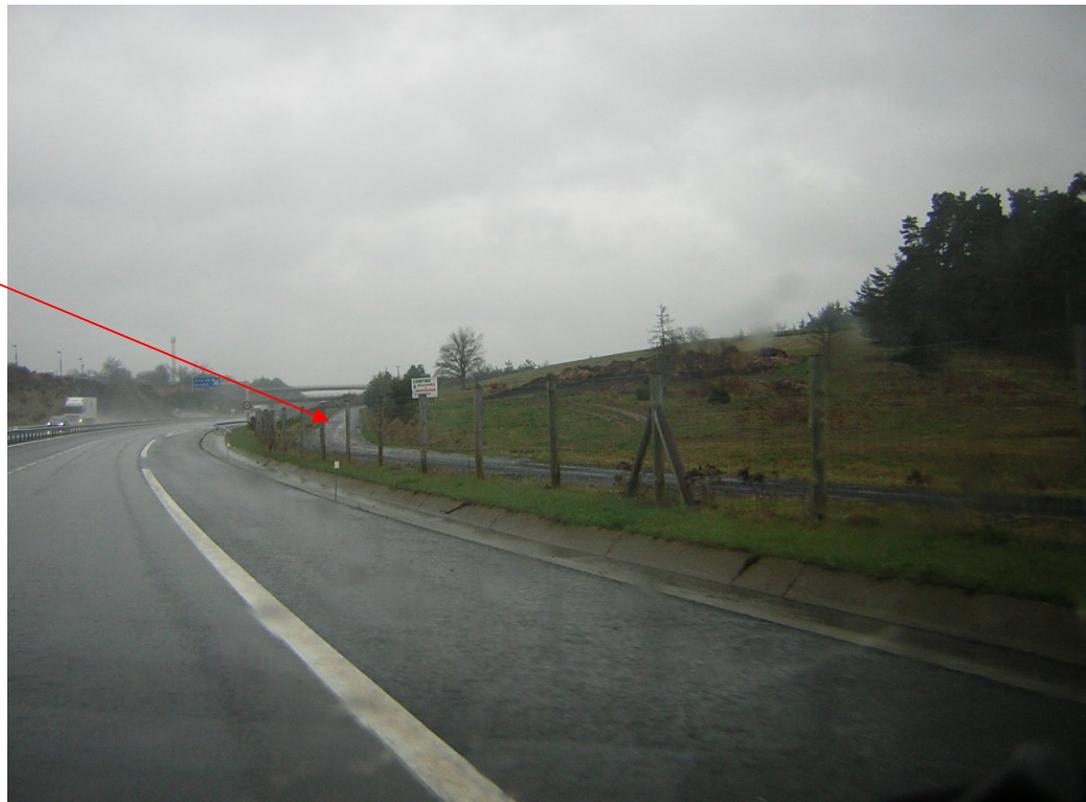
PR 103+900 : Risque
d'éblouissement
/ voie adjacente.

Piquets de clôture sur
accotement pouvant
être agressifs ; à isoler.

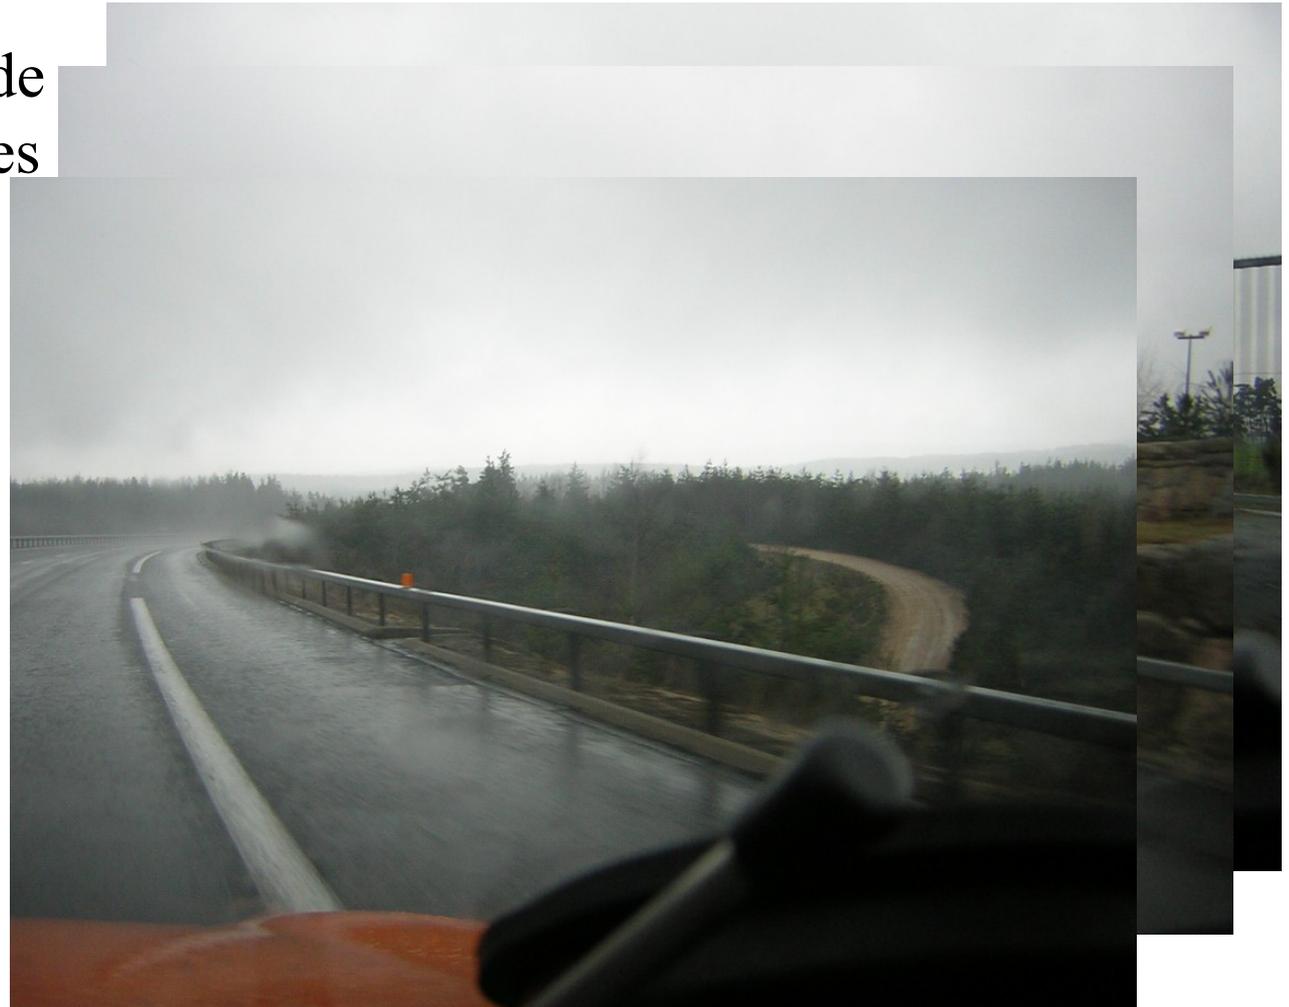
PR 110+000 à 120+000

Section caractérisée par ses glissières Gierval.

Quid de la proximité de celle-ci et des obstacles à isoler ?

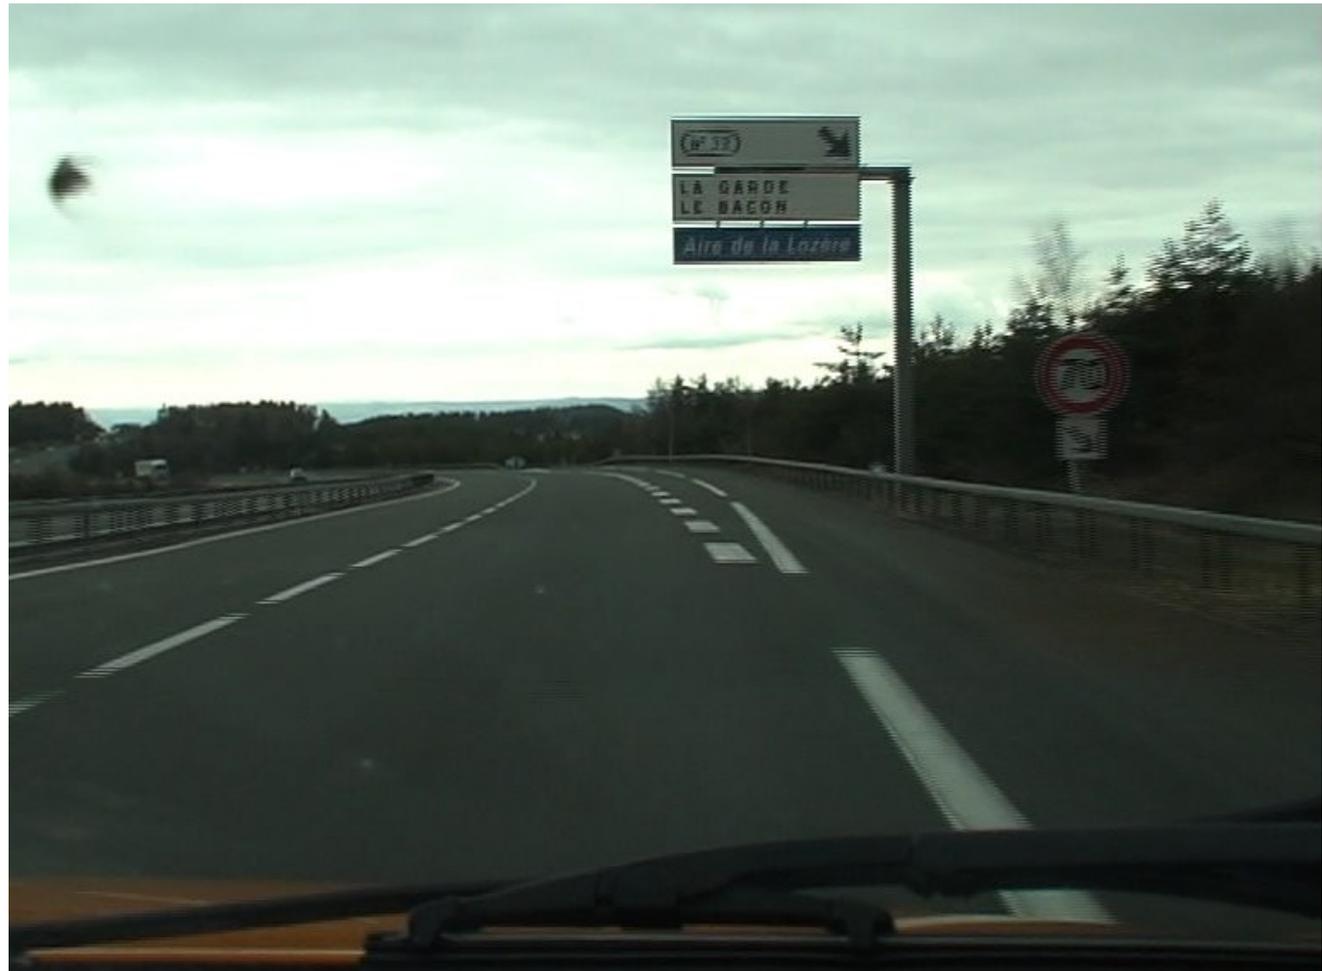
PR 110+000 à 120+000

2 panneaux de rappels de descente dangereuse manquent sur TPC.

La balise
monolithique
surprend par sa
position.

De nuit, la
courbe n'est
pas assez
soulignée.

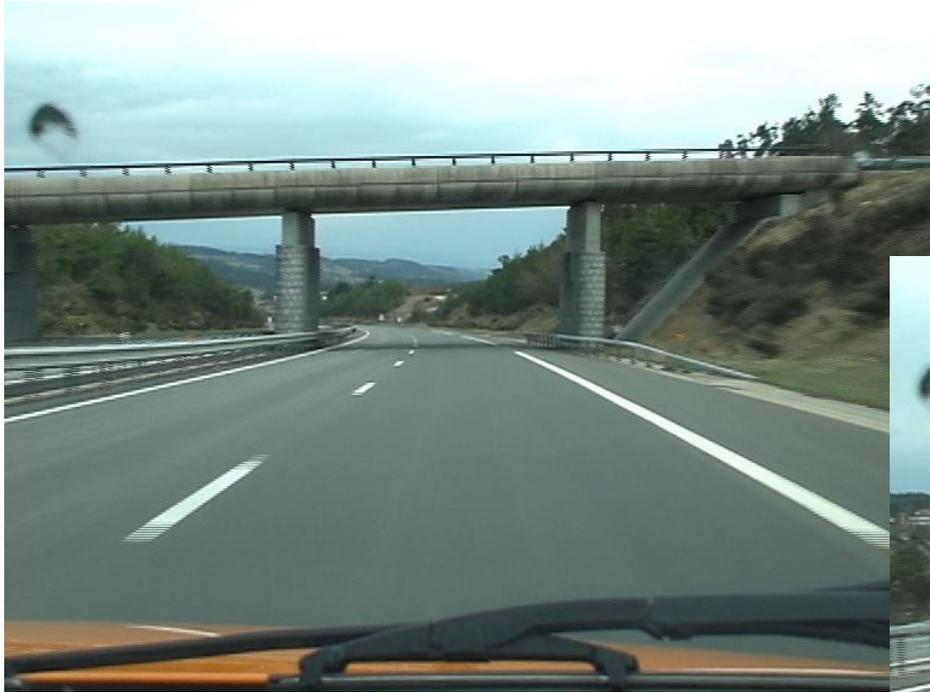
PR 120+000 à 130+000

Section caractérisée par des pbs de glissières isolant les P. S.

Ancrages à réaliser dans les talus.

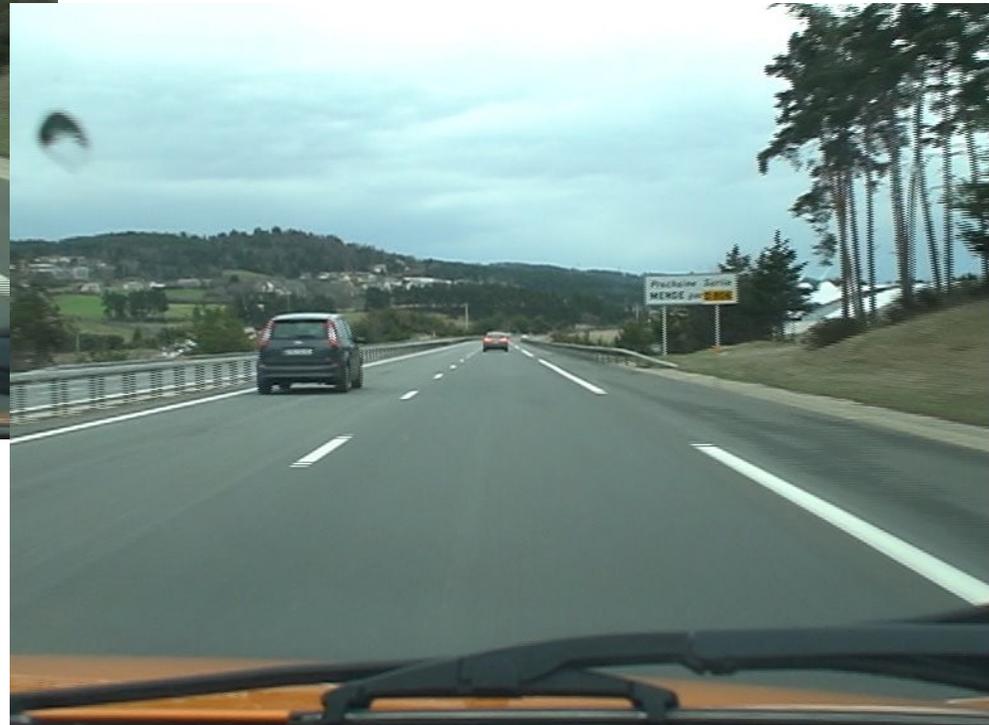
Et des pbs de rétro réflexion.

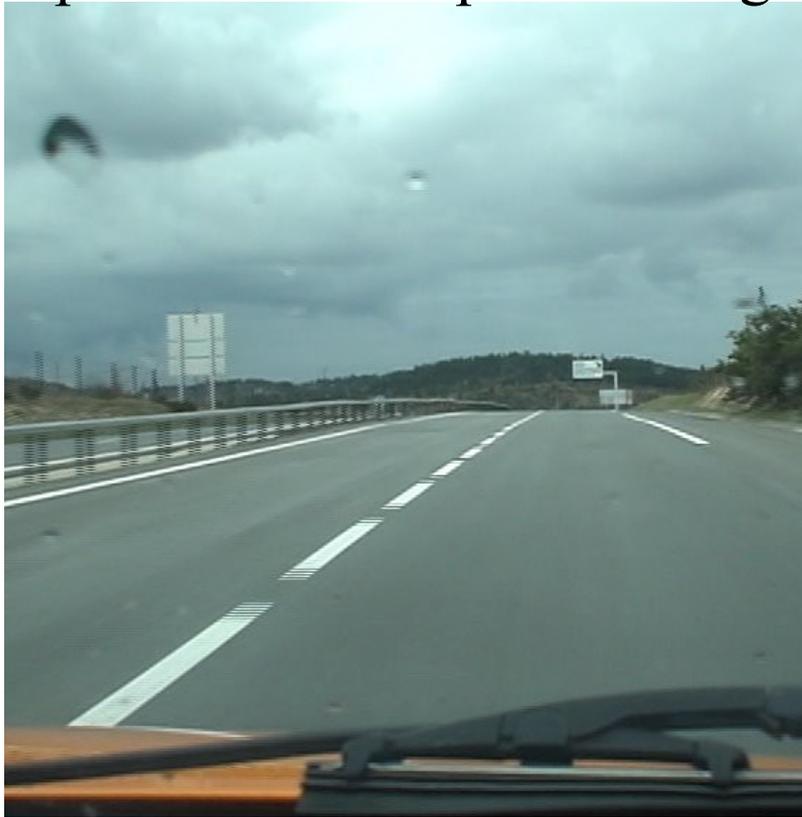
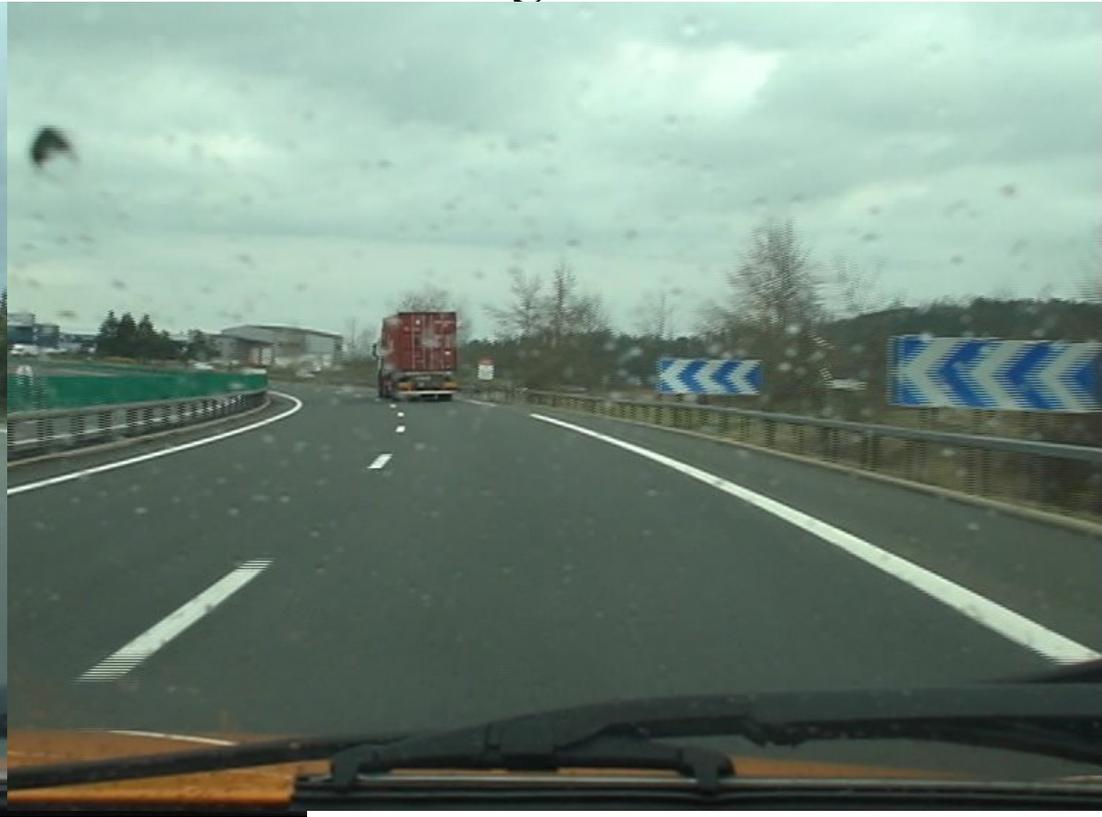
PR 130+000 à 140+000

Sens (+) : Plantations sur accotement, proches et à ne pas laisser grossir.

Sens (-) : balisage atypique du virage au PR 134+050

Qlq pbs de rétro réflexion

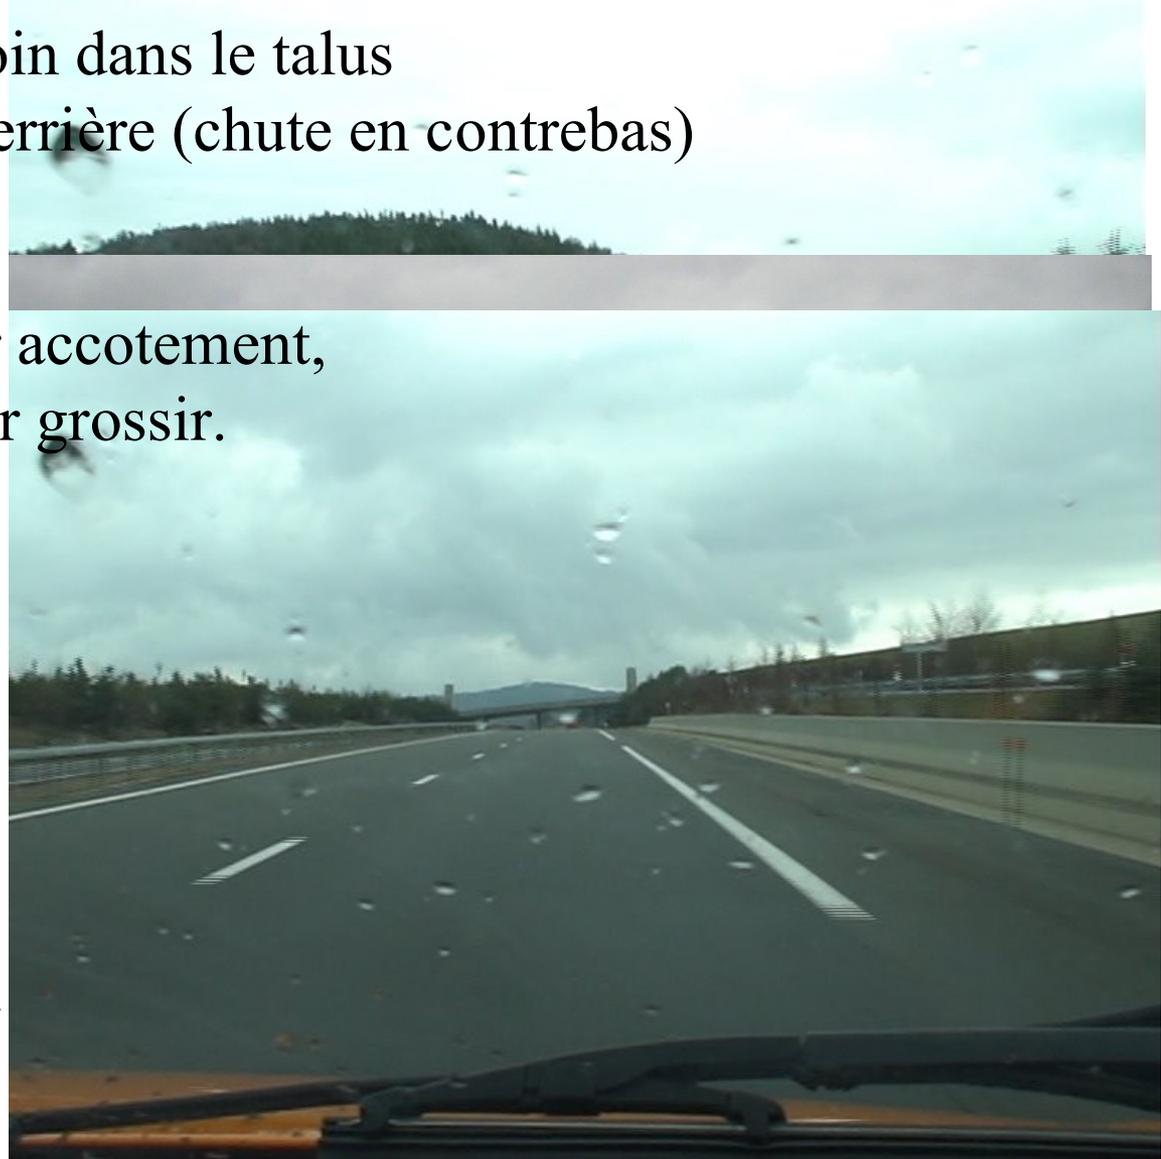
PR 140+000 à 150+000

Glissière à ancrer plus loin dans le talus afin d'éviter de passer derrière (chute en contrebas)

Sens (+) : Plantations sur accotement, proches et à ne pas laisser grossir.

Risque d'éblouissement / voie adjacente.

Qlq pbs de rétro réflexion
