PROGRAMME NATIONAL PONTS- Appel à projets « Ponts Connectés

POINT D'AVANCEMENT A FIN- 2022

Nom du projet : GEOPONT

Le projet est maintenant entré dans la phase d'investigation sur le terrain avec la réalisation d'une intervention la nuit du 10 au 11 octobre 2022 sur l'ouvrage d'art nommé « EL02 ». L'ouvrage est situé sur la commune d'Elancourt et permet le franchissement de la route de Trappes (D23) par la R12 :

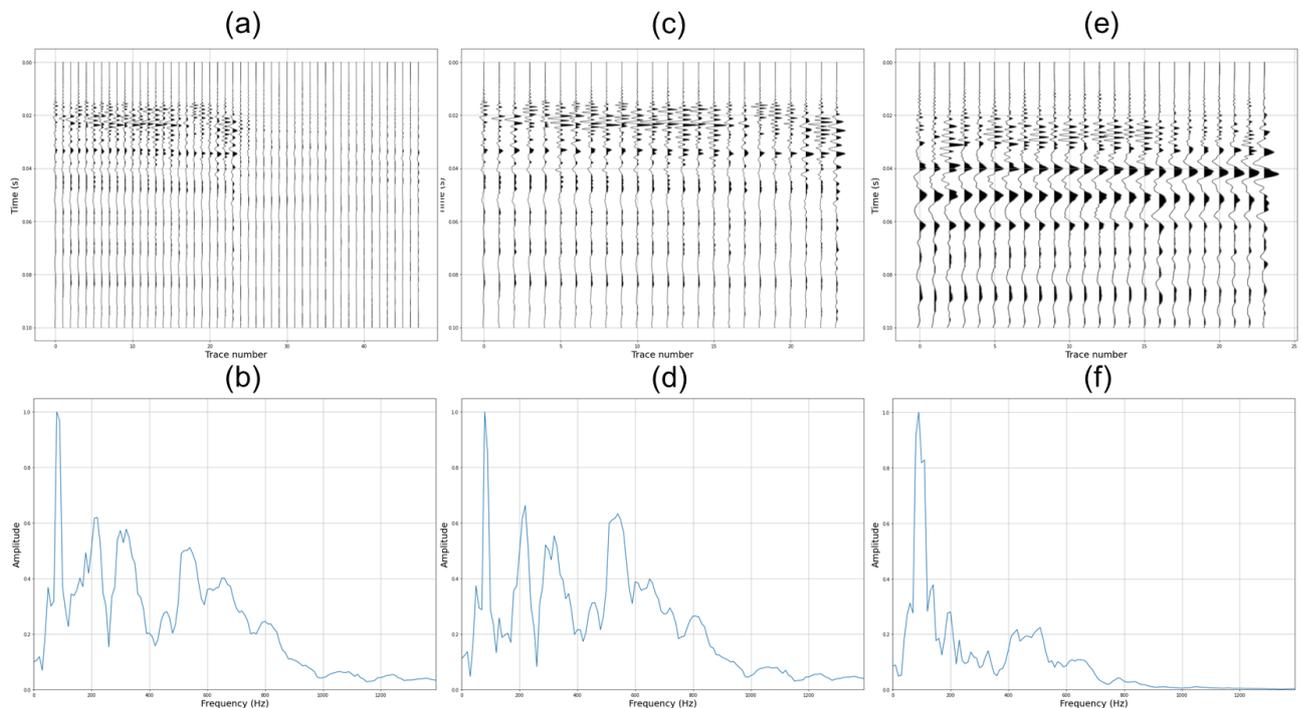
Figure 5 : Enregistrements de part et d'autre d'une anomalie, représentée par un joint du pont. Exemple de trois points de tir (en haut) et de leurs spectres en fréquences normalisés (en bas). (a) Joint au milieu de la ligne réceptrice (b) Tir avant le joint (c) Tir après le joint

Une forte atténuation en amplitude et en fréquences d'un récepteur à l'autre est notable si l'anomalie se trouve sur une antenne en réception (Figure 5.a) ; l'atténuation est plutôt fréquentielle en cas de position entre deux points de tirs (Figure 5.c, Figure 5.d, Figure 5.e,

Figure 5.f). Il est donc théoriquement possible de détecter une anomalie avec uniquement des points de tir, avec une atténuation du contenu fréquentiel.

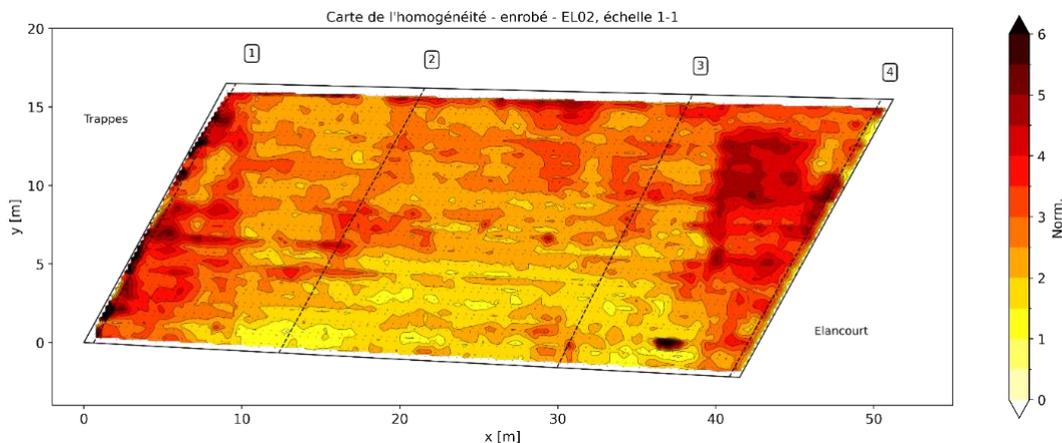
Figure 8 : Mesure de l'homogénéité dans la couche d'enrobé

La Figure 8 présente de manière qualitative l'homogénéité de la couche d'enrobé. De manière générale, elle permet de relever des zones où l'interface entre la couche de

roulement et la couche de base est visible, et potentiellement décollée. Elle permet également une détection des cloques dans l'enrobé.

Dans le cas présent, l'interface entre la couche de roulement et la couche de base est bien plus visible dans les zones en rouge-rouge foncé (au niveau de l'enrobé plus récent). Un désordre (possiblement un décollement) est relevé à $(x, y) = (37, 0)$. Dans le reste de l'ouvrage, nous n'observons pas de décollements.

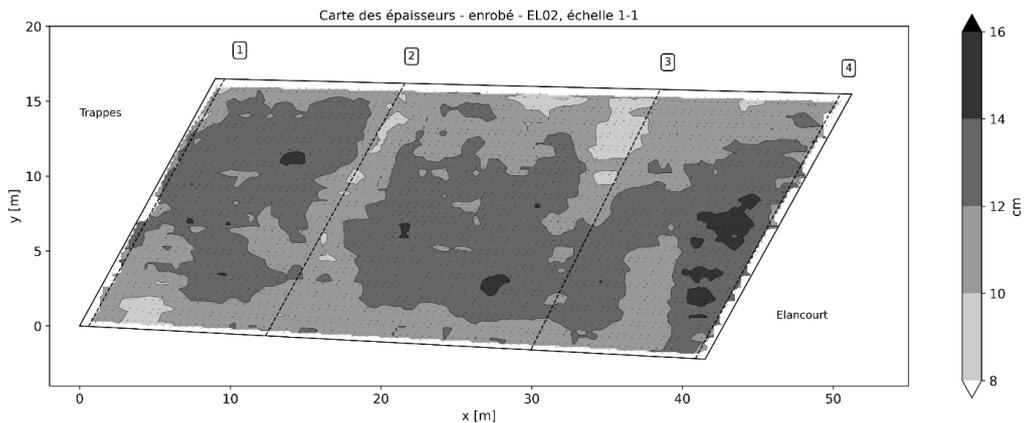
Figure 9 : Carte de l'épaisseur d'enrobé

Pour calculer cette épaisseur, une vitesse usuelle de 0.12 m/ns a été utilisé pour l'onde radar. L'épaisseur de l'enrobé bitumineux est peu variable (écart type de 1 cm) et se situe principalement entre 10 et 14 cm. La médiane est de 12 cm.

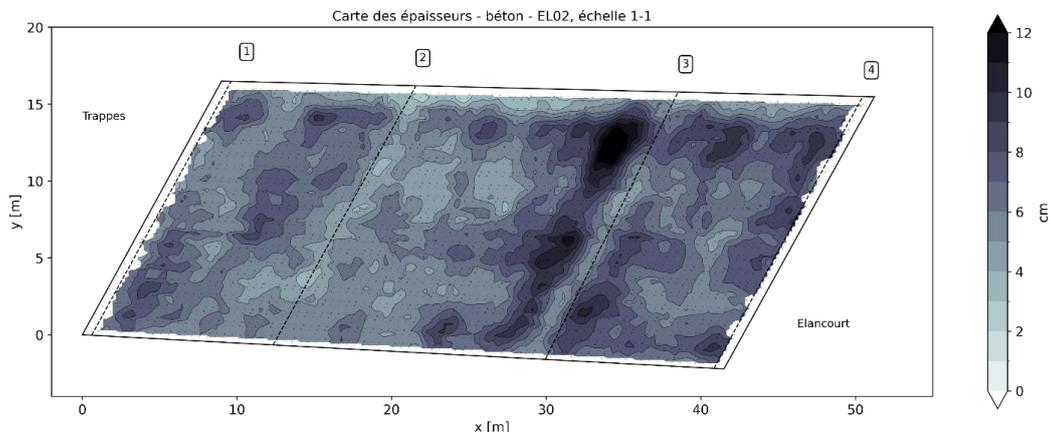
Figure 10 : Carte de l'épaisseur du béton d'enrobage

Cette carte présente l'épaisseur du béton d'enrobage (entre l'interface enrobé-béton et l'armature transversale supérieure). Pour calculer cette épaisseur, une vitesse usuelle de 0.10 m/ns a été utilisé pour l'onde radar.

L'épaisseur du béton d'enrobage est relativement variable (écart type de 1.4 cm) et élevée avec une médiane à 6.3 cm.

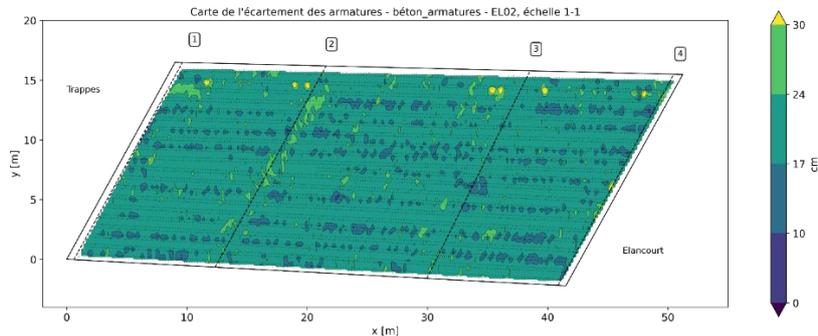
Figure 11 : Carte montrant l'écartement des armatures

La Figure 11 présente l'écartement des armatures supérieures transversales du tablier. Il n'apparaît pas de variations particulières. L'écartement est de 22 cm sur l'ensemble du tablier, avec quelques très faibles variations. Les plans d'armatures indiquent un écartement principal de 20 cm. Les écartements plus faibles sont probablement dû à des recouvrements.

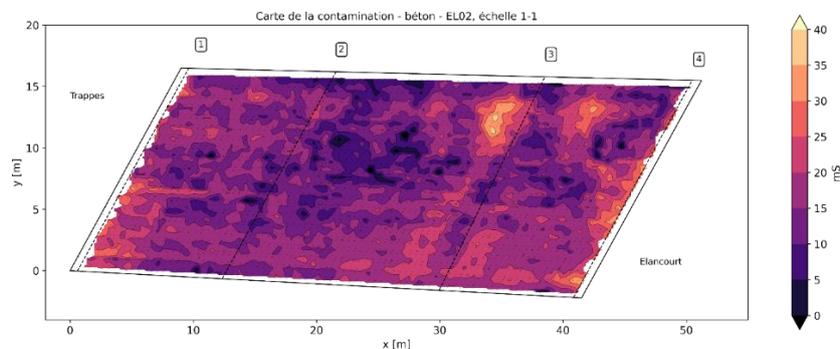
Figure 12 : carte de la conductance dans le béton d'enrobage

La Figure 12 présente la mesure de la conductance dans la couche de béton d'enrobage. Elle exprime la contamination totale (= ions libres en solution dans les pores du béton) sur le trajet de l'onde. Les valeurs sont relativement faibles pour les épaisseurs concernées, ce qui n'indique pas de contamination particulière sur l'ouvrage. La zone « chaude » à proximité de l'axe 3 est le résultat de la forte surépaisseur de béton d'enrobage. Afin de s'affranchir de l'effet de profondeur et de cerner uniquement les zones effectivement contaminée (supérieures à la moyenne du tablier), la carte ci-dessous est produite.

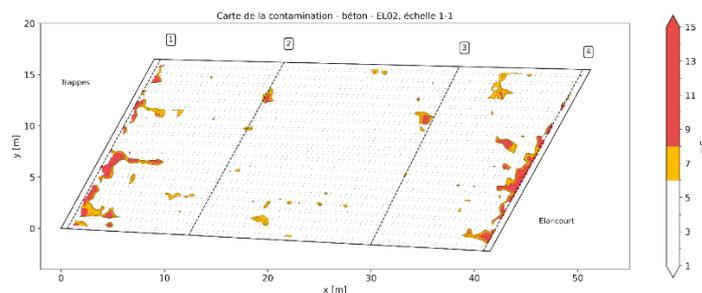
Figure 13 : carte des zones de contamination chimique

La contamination chimique semble se limiter à deux bandes étroites le long des culées.

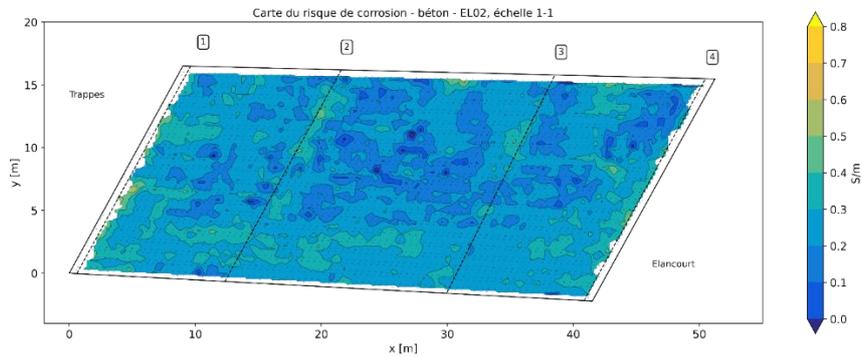
Figure 14 : Carte de la conductivité dans le béton d'enrobage

La Figure 14 présente la mesure de la conductivité dans la couche de béton d'enrobage. Elle exprime le risque de corrosion car elle tient compte de la profondeur des armatures et de la contamination chimique. Les valeurs relevées sur cet ouvrage sont faibles car les épaisseurs de béton d'enrobage sont très élevées. On ne distingue pas de zones «chaudes» avec des valeurs plus élevées.

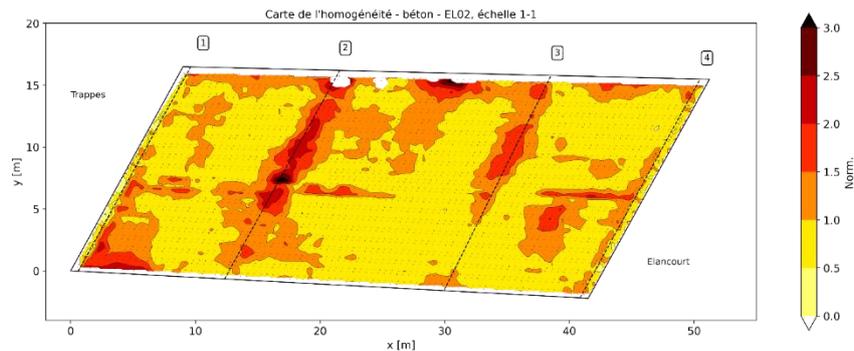
Figure 15 : Carte de l'homogénéité du béton d'enrobage

Un béton très homogène et sans désordre apparaît en jaune sur cette carte (valeurs proches de 0). De potentiels désordres, délamination et fissures apparaissent en rouge foncé. De larges zones présentent des désordres continus s'apparentant à des fissures horizontales.

- Plusieurs désordres ont été relevés dans la couche du béton d'enrobage. Il s'agit probablement de fissures horizontales, localisée au niveau des axes 2 et 3 des appuis intermédiaires.

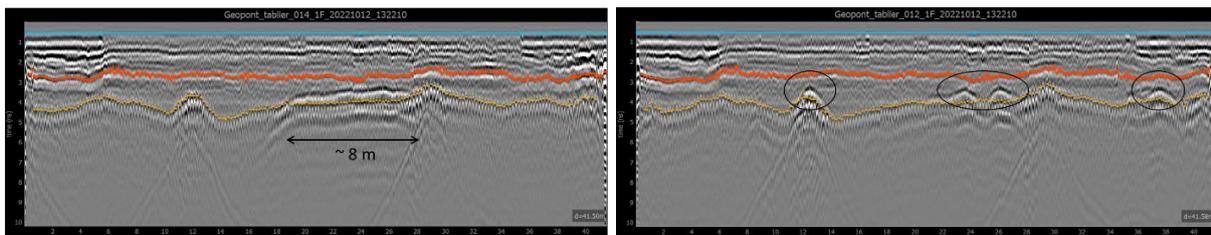
Figure 16 : Radargrammes illustrant les principaux désordres identifiés dans la carte d'homogénéité du béton d'enrobage

Certains désordres sont situés au niveau de l'axe de l'appui 2 et 3, d'autres apparaissent localement. Il n'est pas possible d'affirmer avec certitude la nature de ces désordres. Il est cependant possible que ce soit des fissures horizontales.

Il nous apparaît peu probable qu'il s'agisse de délaminations car les désordres ne se situent pas au niveau des armatures. Les hyperboles des armatures sont toujours clairement identifiables sous ces zones.

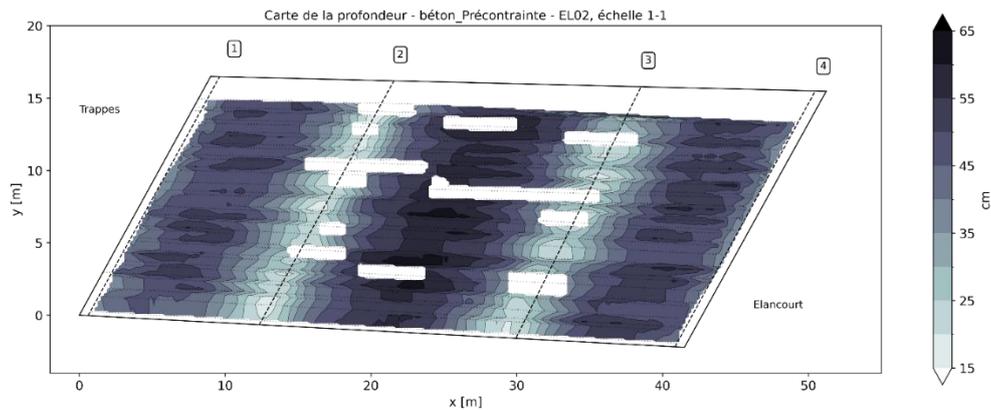
Figure 17 : Carte de profondeur des gaines de précontraintes

Il a été possible de détecter les gaines de précontrainte sur la majorité des profils géoradar. La présente leur profondeur (depuis la surface). Comme l'espacement entre les profils est en moyenne de 0.35 [m] et que l'écartement des câbles est de 0.86 [m], nous sommes à même de détecter la plupart des gaines des câbles. La position exacte de la précontrainte n'est pas indiquée mais la variation de la profondeur indiquée sur la carte est bien représentative.

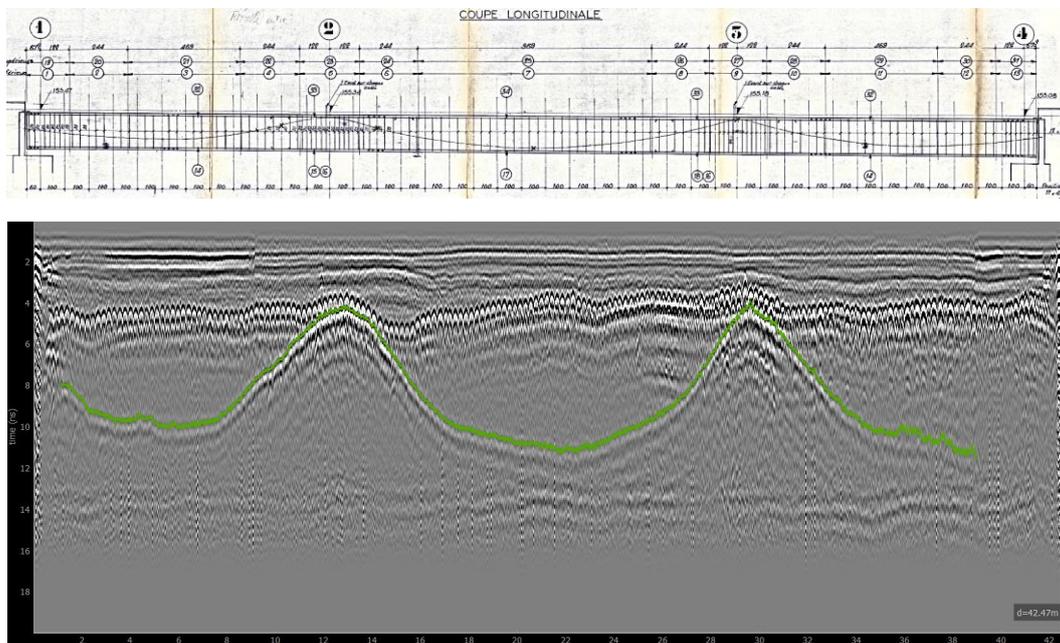
Cet exemple illustre la réflexion générée par les câbles de précontrainte. Ils sont visibles sur la plus grande partie des scans. Seuls les points les plus bas sont trop atténués pour être observés.
