Endiguement rive droite de la Rivière des Pluies Visite Technique Approfondie 2020

Novembre 2020

Endiguement rive droite de la Rivière des Pluies

Visite Technique Approfondie 2020

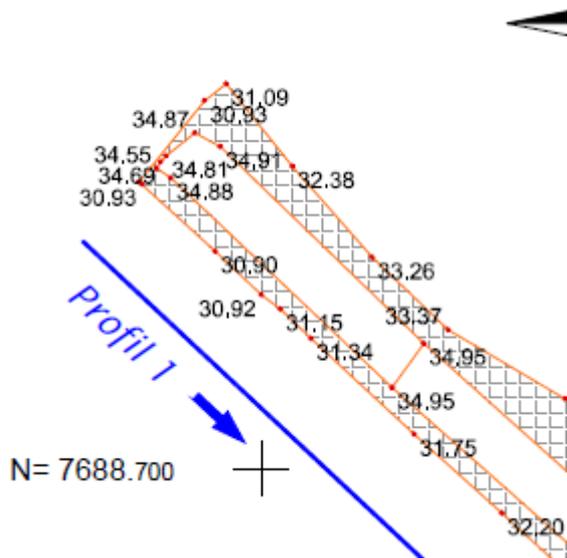
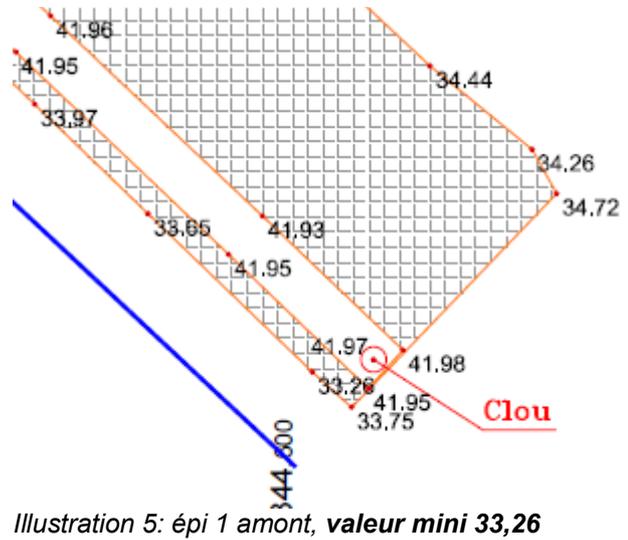
Illustration 4: épi 1 aval, valeur mini 30,92

Illustration 5: épi 1 amont, valeur mini 33,26

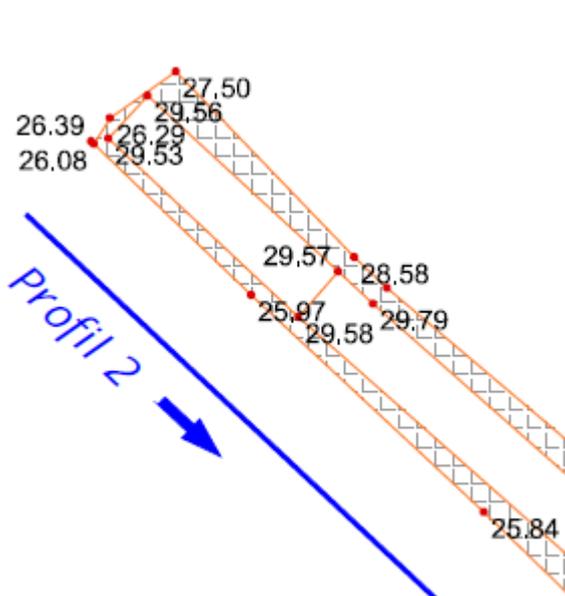
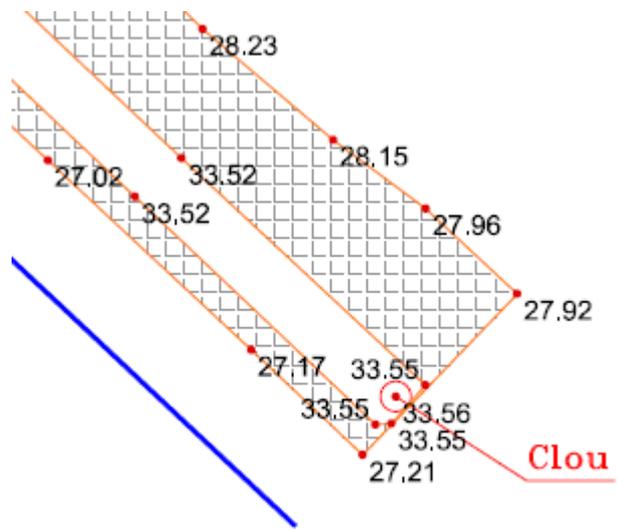
Illustration 6: épi 2 aval, valeur mini 25,84

Illustration 7: épi 2 amont, valeur mini 27,17

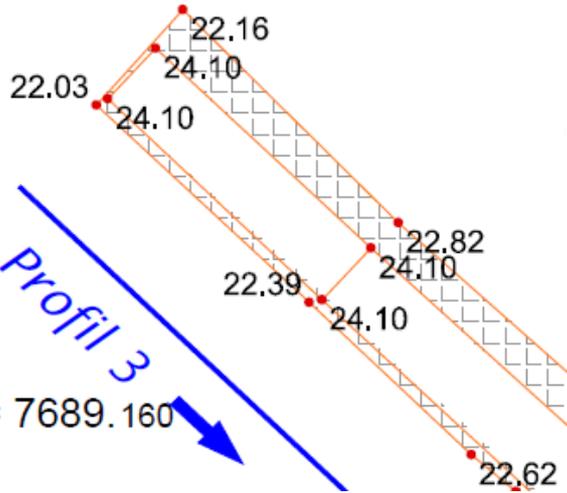
Illustration 8: épi 3 aval, valeur mini 22,03

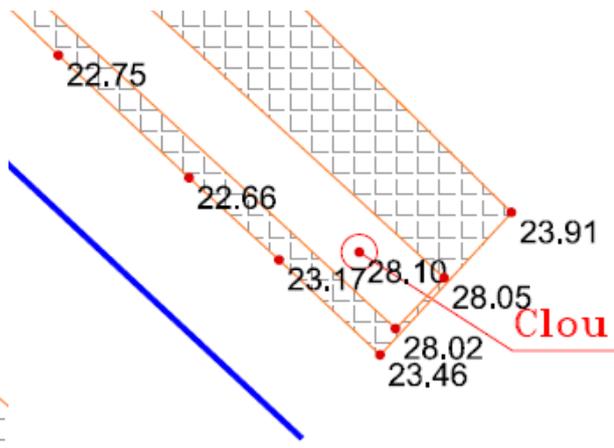
Illustration 9: épi 3 amont, valeur mini 22,66

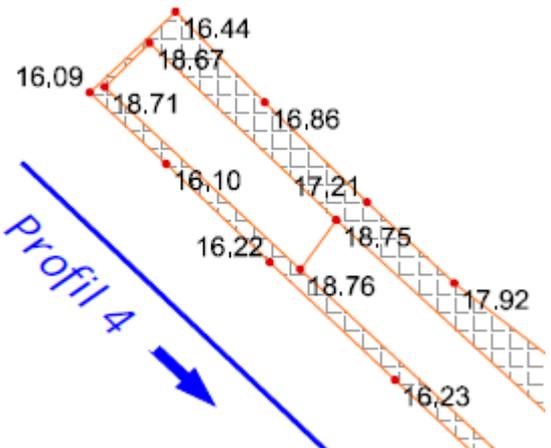
Illustration 10: épi 4 aval, valeur mini 16,09

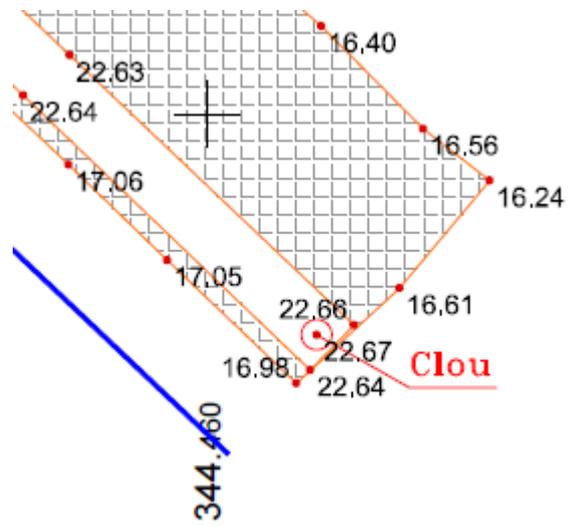
Illustration 11: épi 4 amont, valeur mini 16,24

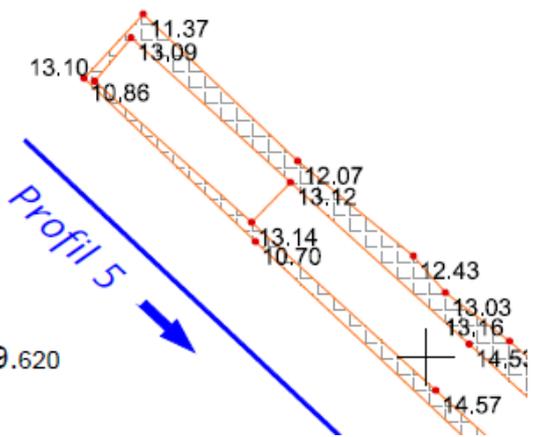
Illustration 12: épi 5 aval, valeur mini 10,70

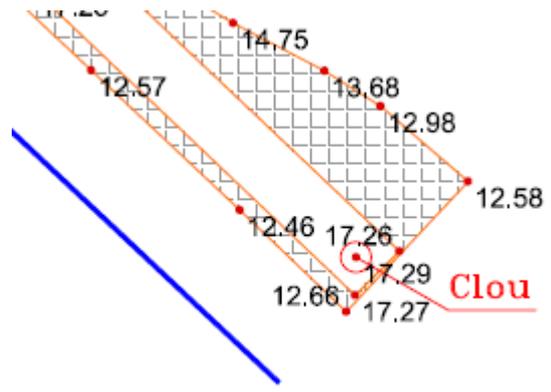
Illustration 13: épi 5 amont, valeur mini 12,46

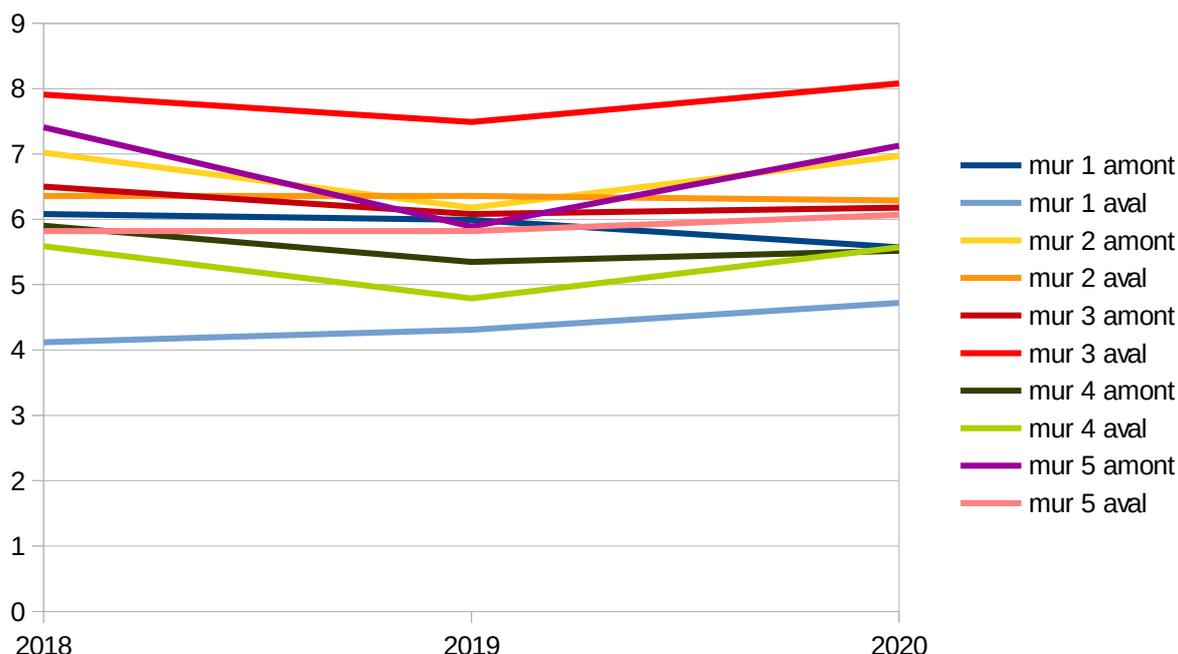
La marge avant affouillement est donc de 4 à 8 m selon les murs concernés. Les murs 1 et 4 apparaissent à terme potentiellement vulnérables pour des épisodes extrêmes. En outre, le lit actif est actuellement collé au mur 1.

Le graphe suivant présente l'épaisseur de sol au-dessus des semelles. On constate une certaine stabilité.

Il n'est pas prévu de disposition autre que le suivi topographique régulier. De nouvelles dispositions pourraient être prises à l'issue de l'étude morphologique à mener en 2021 dans le cadre de l'étude de dangers

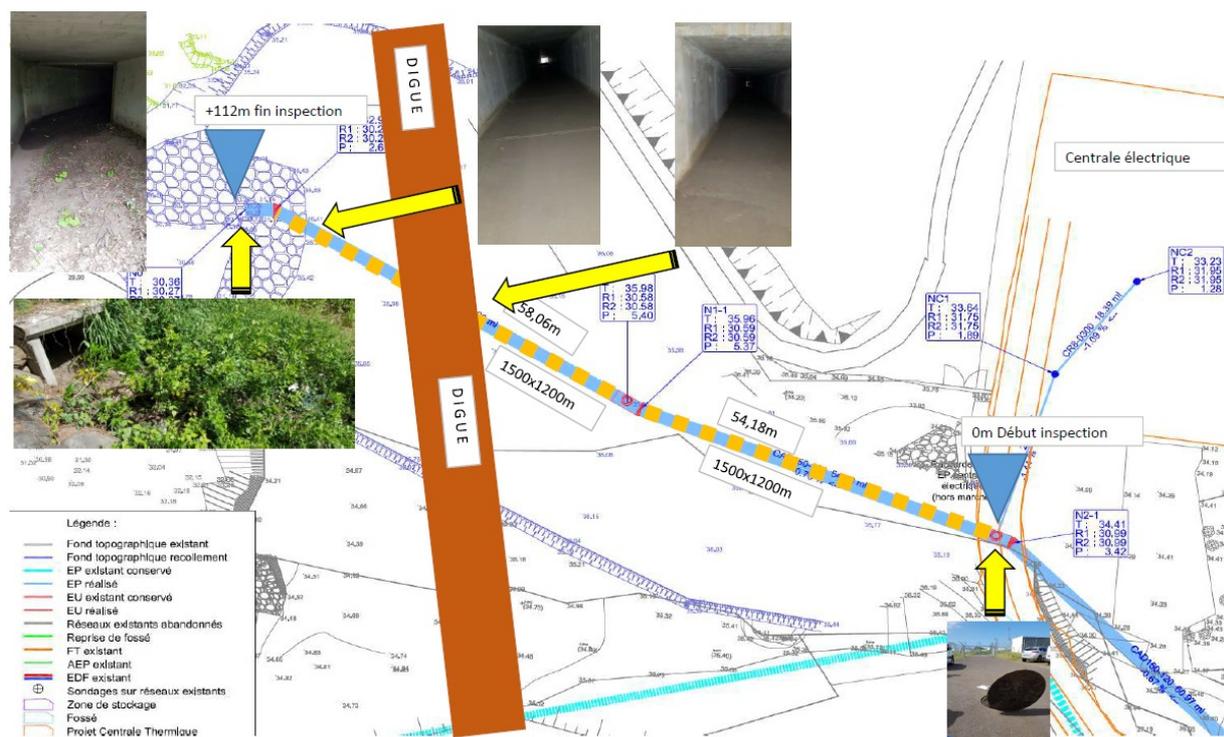
Le dalot eaux pluviales de la base aéroportuaire qui avait fait l'objet d'un examen en 2018 a fait l'objet d'un nouvel examen par les agents de la SAARRG le 7 octobre 2020. Le compte-rendu est réalisé contient un tableau et un plan. Aucun désordre n'a été constaté.

Par ailleurs, pour faciliter l'évacuation des eaux, un fossé devra être réalisé, voir chapitre 7.2.6.

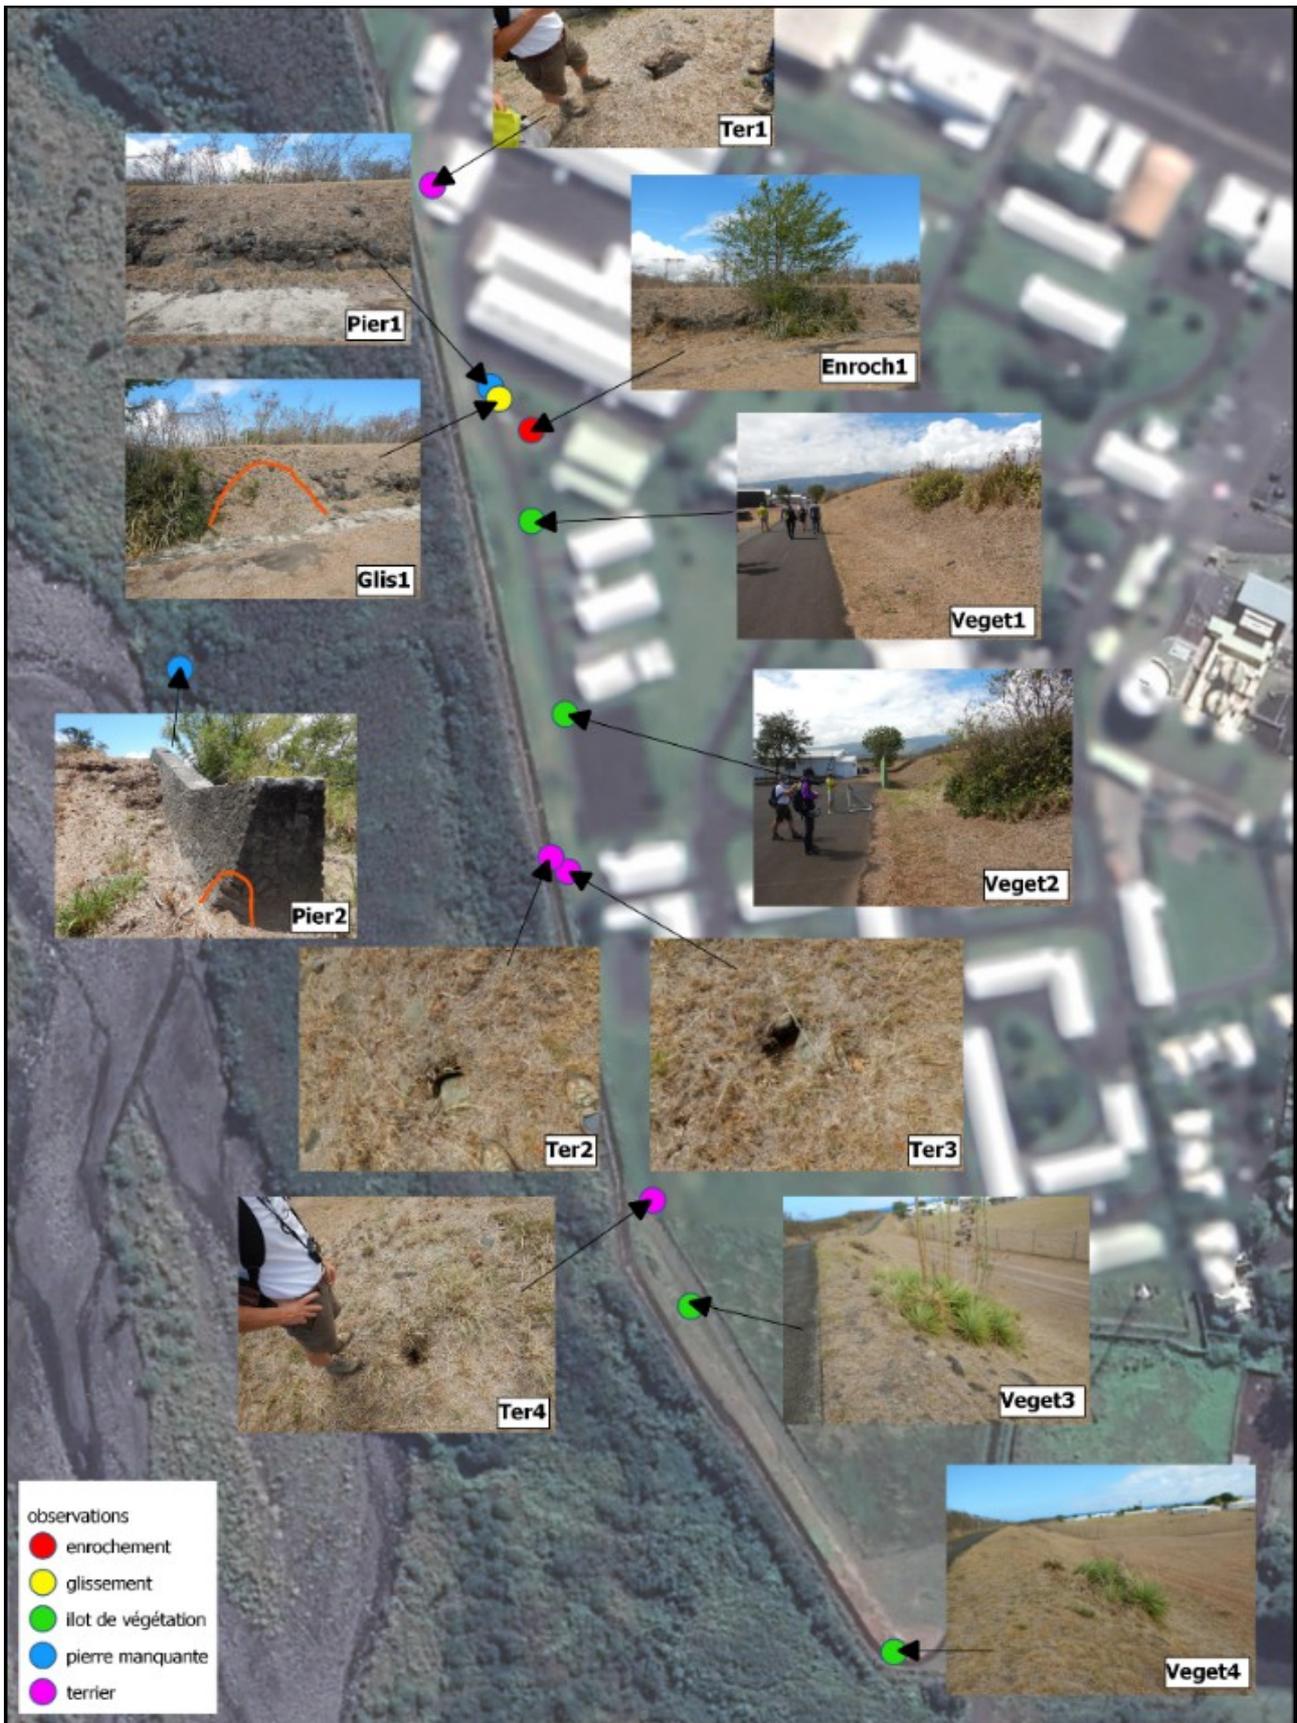
L'illustration suivante présente l'ensemble des désordres relevés, sachant que les points représentent la localisation de la prise de vue.

Les désordres sont mineurs et relèvent de mesures d'entretien à réaliser si possible dans le courant de l'année 2021.

Désordres et référence des prises de vue	Diagnostic
<p>Terriers de tangué Ter1 à Ter 4</p>	<p>Les risques et dégradations engendrés par l'activité des fousseurs dans les digues, ou à leur proximité immédiate, sont multiples :</p> <ul style="list-style-type: none"> - initiation ou développement de l'érosion interne pouvant conduire à des phénomènes de renard (raccourcissement des lignes de fuite) ; - fuites directes (terriers traversants) ; - affaissements / irrégularités en crête ; - fragilisation au plan mécanique (berges, talus côté fleuve) ; - déstabilisation des maçonneries, perrés, chaussées. <p>En l'occurrence le terrier de tangué est assez peu invasif puisque son terrier a une longueur de 1 à 2 mètres en forme de Y (les 2 pics vers la sortie) ou en I dont l'extrémité est bouchée, forme réservée à l'hibernation.</p> <div style="text-align: right;"> <p>RACCOURCISSEMENT DES LIGNES DE FUITE = AUGMENTATION DU GRADIENT HYDRAULIQUE</p>

<p>Îlots de végétation Veget1 à Veget4</p>	<p>Le contrôle régulier de la végétation répond aux objectifs :</p> <ul style="list-style-type: none"> - de maintenir des conditions de parfaite visibilité des talus et des pieds de digue afin de faciliter les visites de surveillance visuelle et d'en garantir la qualité ; - d'éviter le développement de racines (d'arbres ou d'arbustes) dans les corps de digue qui, d'une part, aggrave le risque de renard hydraulique (par le biais des conduits créés par le dépérissement des racines) et, d'autre part, déforme ou démantèle (par action mécanique) les maçonneries de pierres éventuellement présentes en surface, telles que les revêtements perreyés ; - d'éviter la présence des arbres qui, lors de leur chute par l'action de l'eau ou du vent, peuvent emporter la digue ; - de dissuader les animaux fouisseurs d'élire domicile dans la digue, en troublant leur quiétude (animaux généralement farouches) par le passage régulier des engins et par la suppression des zones de couvert, donc d'abri potentiel.

<p>Érosions du talus enroché et glissement Enroch1, Pier1 et Glis1</p>	<p>Le talus a été enroché pour raidir le pied de talus. Il ne semble pas qu'un dispositif de filtration entre le corps de digue et les blocs ait été mis en place. Quelques érosions et un glissement superficiels sont visibles. Ces désordres peuvent s'aggraver si aucune reprise du talus n'est faite.</p>

Le piégeage des tangues et l'injection de leur terrier par un coulis de ciment-bentonite est à programmer. La DA 181 informera la DEAL de la programmation de ces opérations.

Les îlots arbustifs doivent être débroussaillés.

L'étude d'une reprise du talus enroché est à mener par la DA 181 en concertation avec la DEAL.

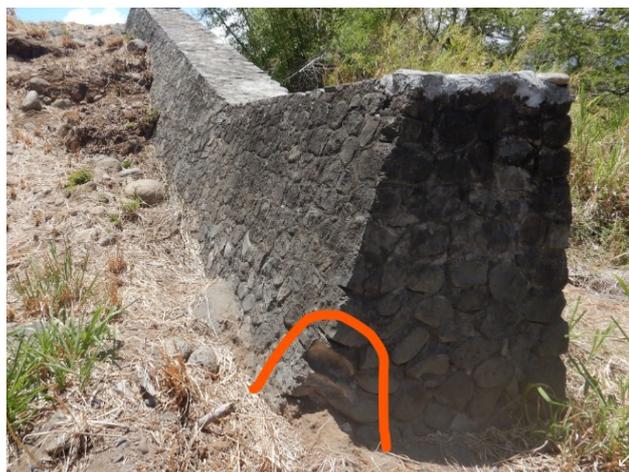
- **quelques pierres manquantes** à l'extrémité aval du mur déflecteur de l'épi 3. Un comblement de la cavité en béton est à programmer ;
- le lit actif de la rivière est collé aux murs déflecteurs 1 et 2 ;

Pierres manquantes à l'extrémité de l'épi 3

Le comblement de la cavité à l'extrémité de l'épi 3 est à programmer.
