Ouvrage d'art Le viaduc de Sylans scruté à la bobine magnétique

Dans l'Ain, des aimants sur roulettes ont permis d'ausculter rapidement les 30 km de câbles de ce pont vieilli prématurément.

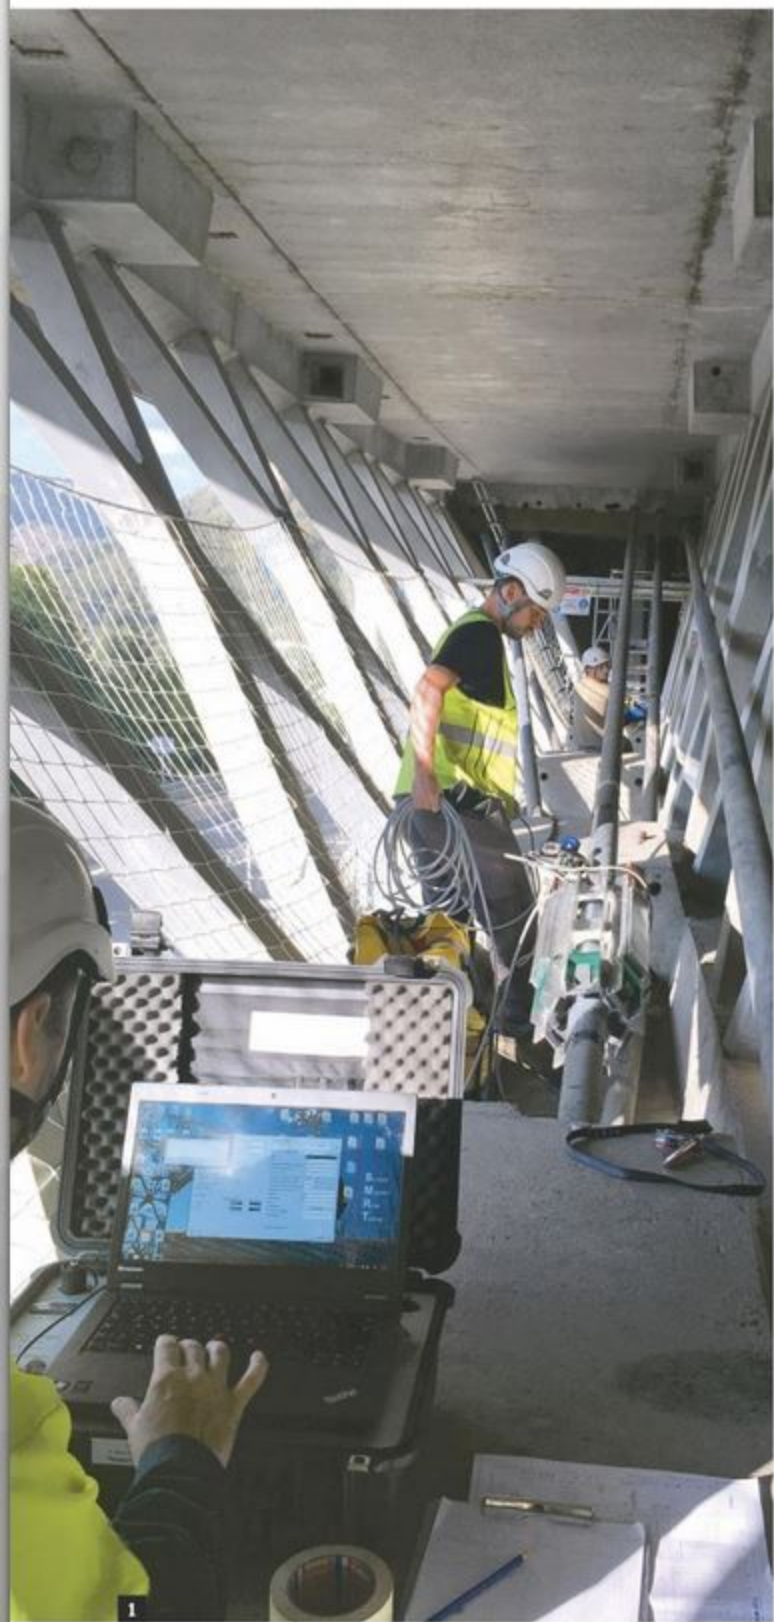
- 1 - La bobine électromagnétique mise au point par le Cerema a permis d'examiner un linéaire cumulé de 30 km de câbles.
- 2 - Couramment utilisé sur les remontées mécaniques, l'outil est équipé de trois ou six aimants qui se déplacent le long du câble à l'aide de roulettes.
- 3 - Niché à flanc de coteaux, le viaduc de 1,3 km longe le lac de Sylans, sur le versant de la cluse de Nantua / Bellegarde.
- 4 - L'architecture atypique de ce viaduc, conçu en 1989, expose les câbles de précontraintes extérieures aux intempéries, ce qui accélère leur vieillissement.

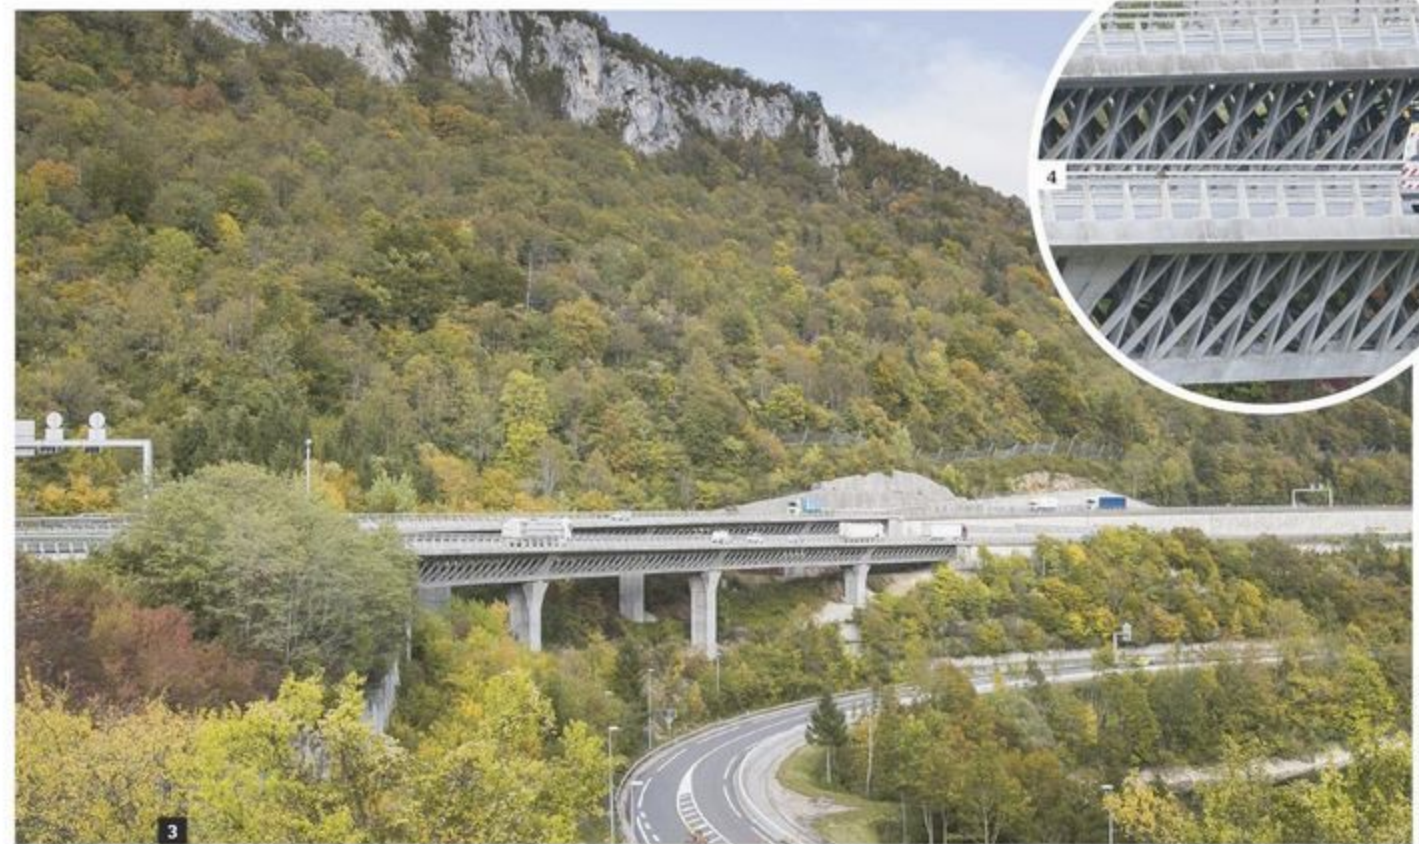
Novateur au moment de la construction en 1989, ce design si particulier s'est aujourd'hui transformé en fardeau. En effet, les câbles de précontrainte extérieure, situés à l'intérieur des voussoirs, sont directement exposés aux intempéries. Au point que certains ont commencé à développer une pathologie rare. « Des gaines fissurées et des manchons décollés entament l'étanchéité et accroissent les risques de corrosion », témoigne Jean-Luc Dabert, conseiller technique infrastructures au sein du groupe concessionnaire Autoroutes Paris-Rhin-Rhône. Autant de défauts constatés lors d'une campagne d'inspection menée après la rupture d'un câble en 2015.
