Exploitation des données LiDAR très haute résolution pour le diagnostic des digues de protection

Cas d'application sur les digues du Guil dans le Queyras

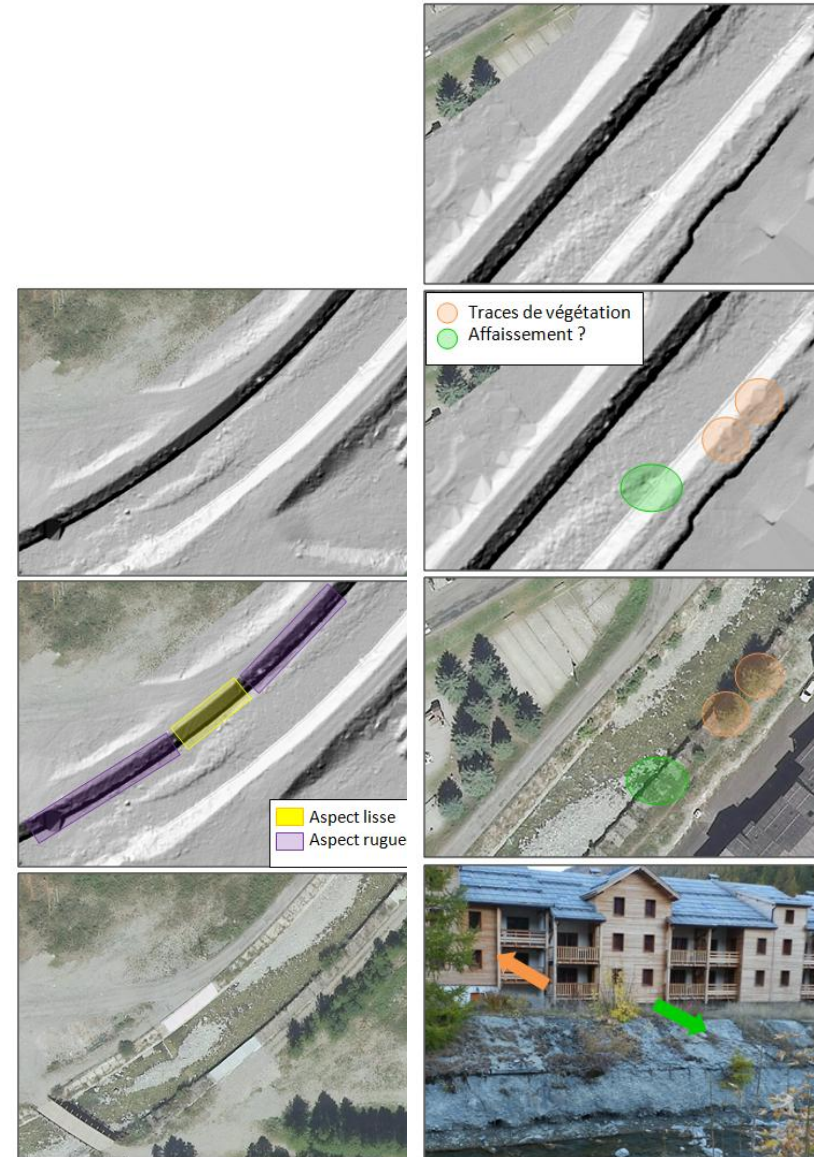
Traitement d'ombrage

↳ Présence de “coups de cuillère” en raison du traitement MNS > MNT

↳ Zone concave non imputable à la végétation : mise en évidence d'une zone particulièrement dégradée

↳ Aspect lisse des zones confortées : absence de végétation et de dégradation du perré

↳ Zones rugueuses : perré endommagé, mal entretenu, soumis à des décollements et à de la fracturation

↳ Ondulation du contact parement incliné/parement vertical côté torrent : mauvais entretien du parement qui tend à se disloquer

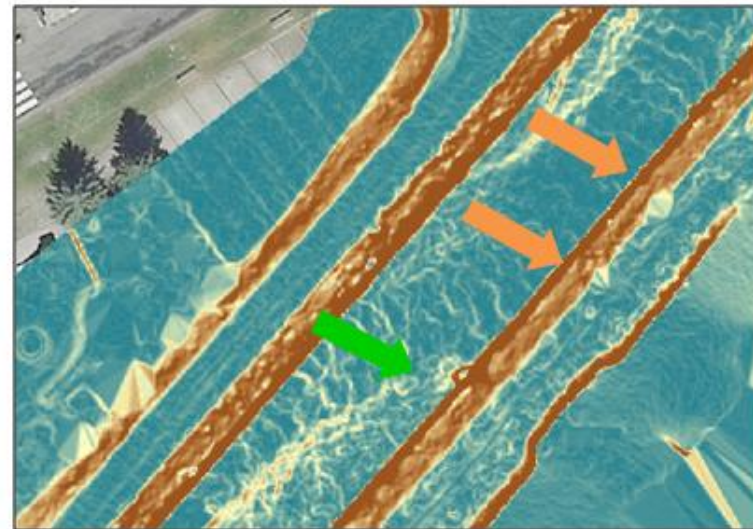
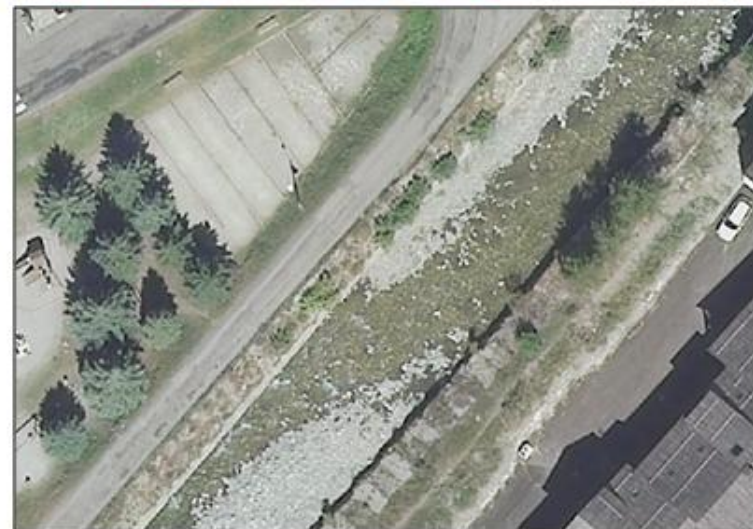
Traitement de pente

- ↳ Traces des végétaux éliminés visibles

- ↳ Affaissement précédemment mis en évidence visible : une langue marron s'observe dans le cours d'eau en contre bas de cet indice de désordre. Paquets de matériaux glissés qui se sont accumulés en pied de digue ?

- ↳ Variations de pente du perré : même aspect rugueux que précédemment ; évoque un mauvais entretien (végétation, dislocation, etc.)

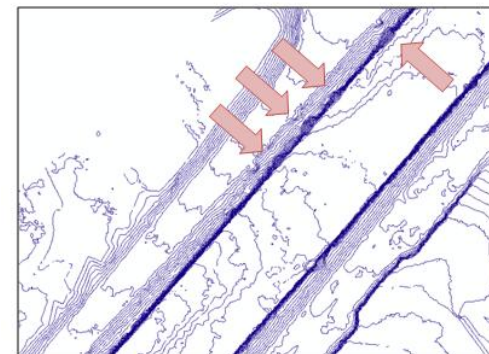
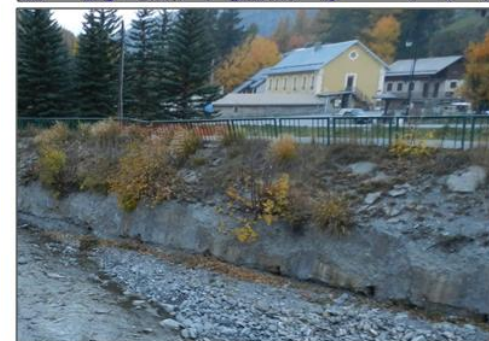
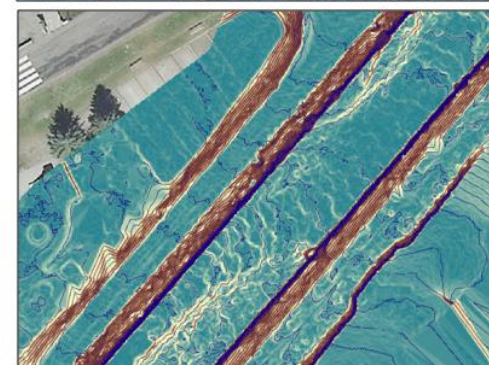
Traitement d'isolignes

- Affaissements en rive droite non identifiés auparavant
- Certaines de ces irrégularités se révèlent être des zones où de la végétation arbustive a été éliminée. **Attention donc à toujours recouper ses observations avec photos aériennes et clichés pris sur le terrain !**

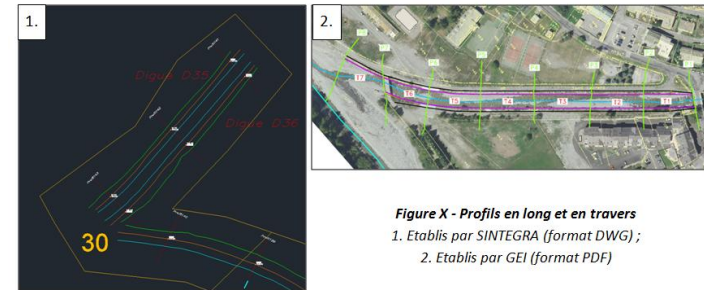
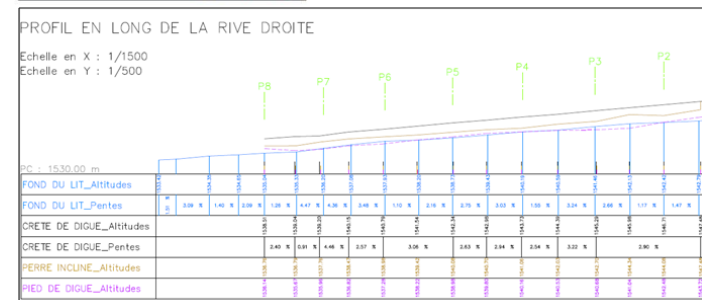
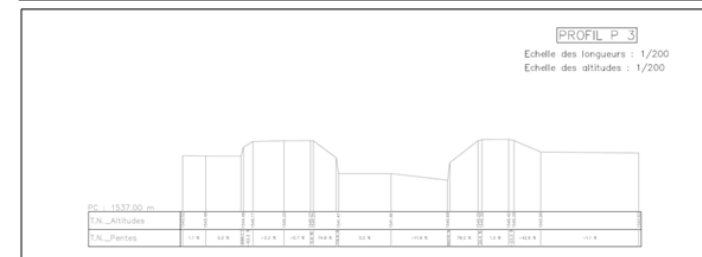
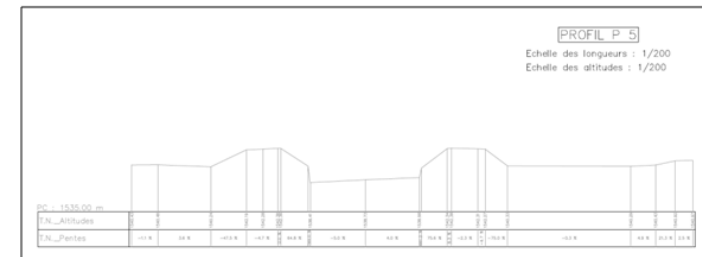
Figure X - Profils en long et en travers
1. Etablis par SINTEGRA (format DWG);
2. Etablis par GEI (format PDF)

- ➔ Profils en long
Identification des zones de dépôt et d'érosion du lit sur le profil en pied de digue côté torrent, retranscription des variations de hauteur du terrain naturel en pied de digue côté val. Les irrégularités du perré sont peu ou pas visibles.
- ➔ Profils en travers
Identification de dévers, tantôt en rive gauche, tantôt en rive droite : phénomène d'érosion latérale en raison de la divagation du lit.
