Approche complémentaire accessibilité-sécurité routière dans le traitement des traversées de communes: exemple de la commune de Bayel

Michel Lamy et Pascal Lux – DDEA de l'Aube

Jeudi 19 novembre 2009

Diagnostic de la commune de Bayel

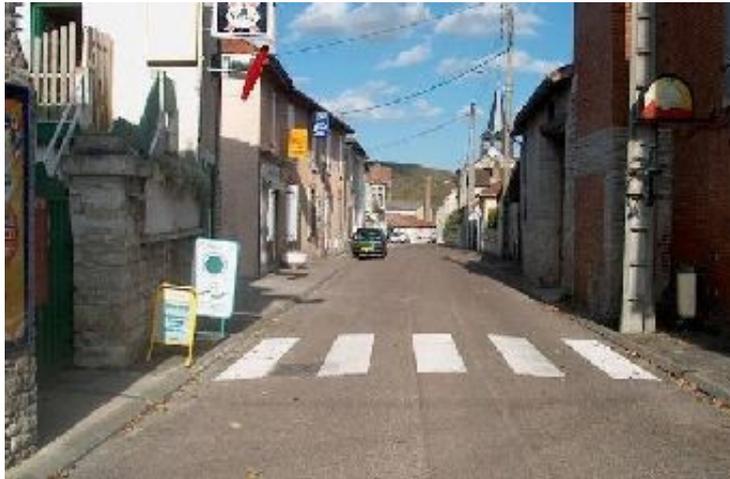
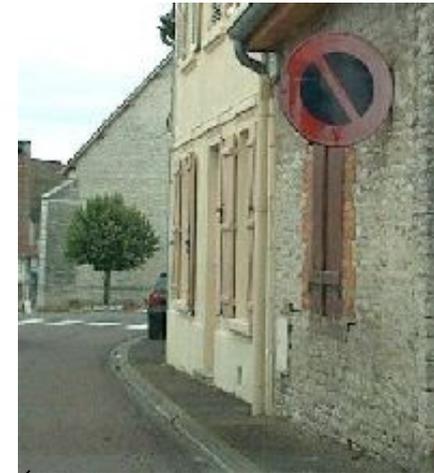
Constat localisé - Fiche n° 2.b

Rues de la Division Leclerc et G. Marquot

Signalisation détériorée et vétuste

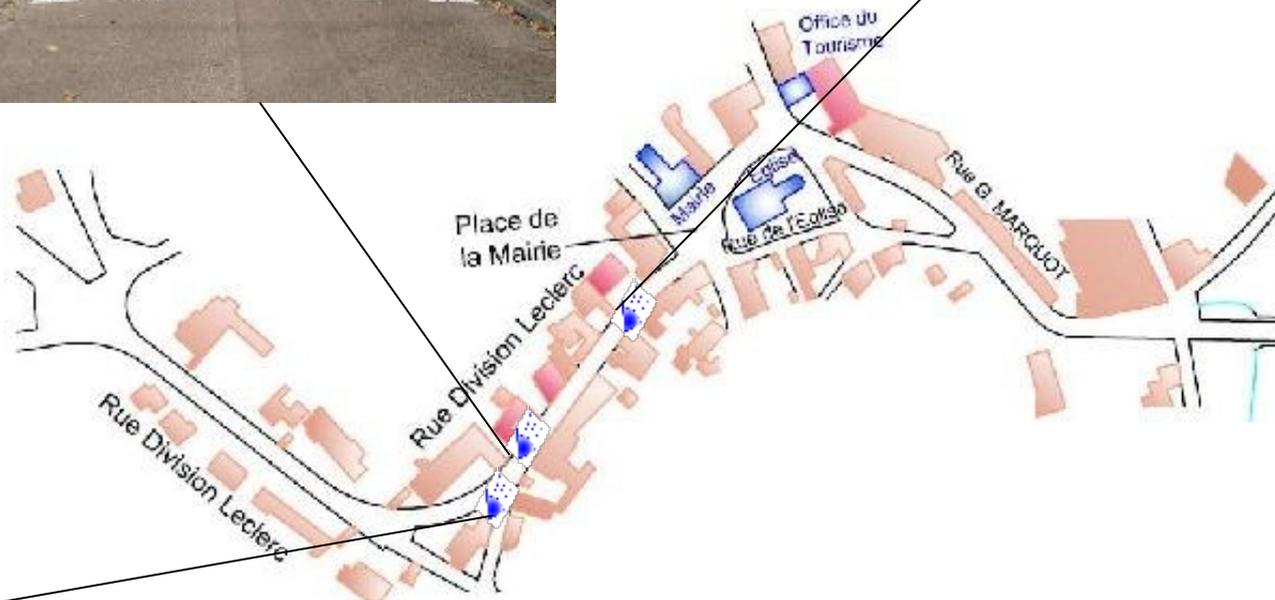
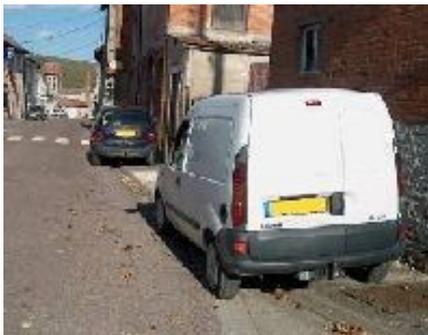
La continuité du cheminement piéton n'est pas assurée. Le stationnement au droit des commerces gêne régulièrement la circulation (automobile et piétonne).

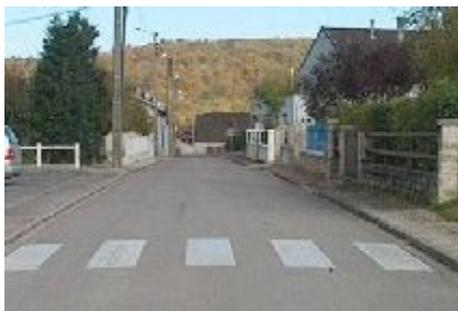
Rue de la Tuilerie

Classification : Non accessible

Largeur des trottoirs insuffisante avec revêtement non conforme.

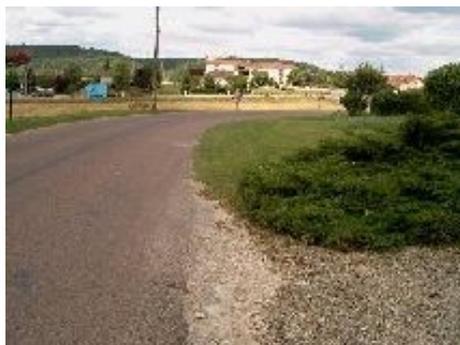
RD N° 47
Trottoir inexistant.

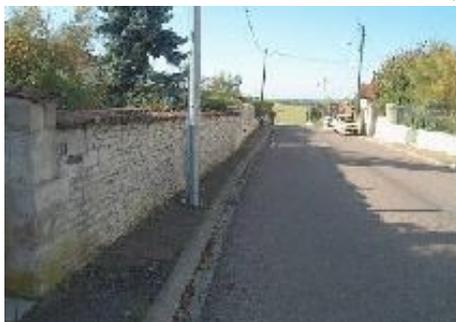
Rue de la Division Leclerc (RD)

Largeur des trottoirs très variable et le plus souvent insuffisante voire inexistante.

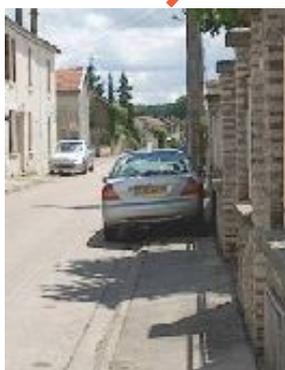
Rue du G. de Gaulle (RD)

Largeur des trottoirs très variable, insuffisante, avec encombrement et support des réseaux gênant

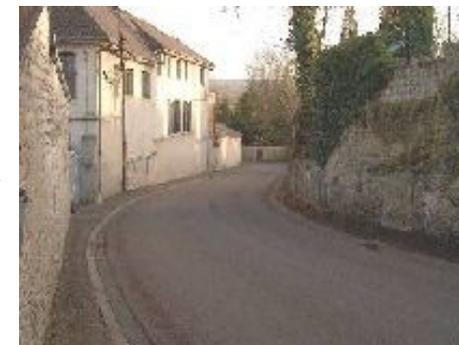
Rue G. Marquot (RD)

Largeur des trottoirs insuffisante, voire inexistante.

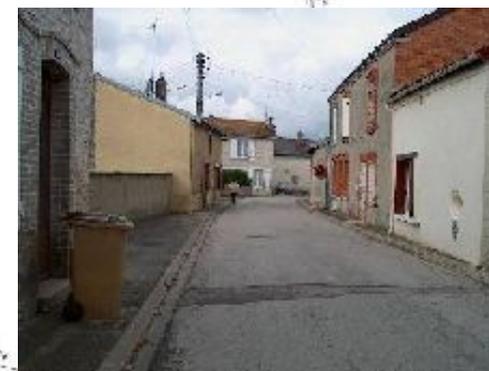
Rue Pasteur (RD)

Largeur de trottoir très variable et le plus souvent insuffisante voir inexistante.

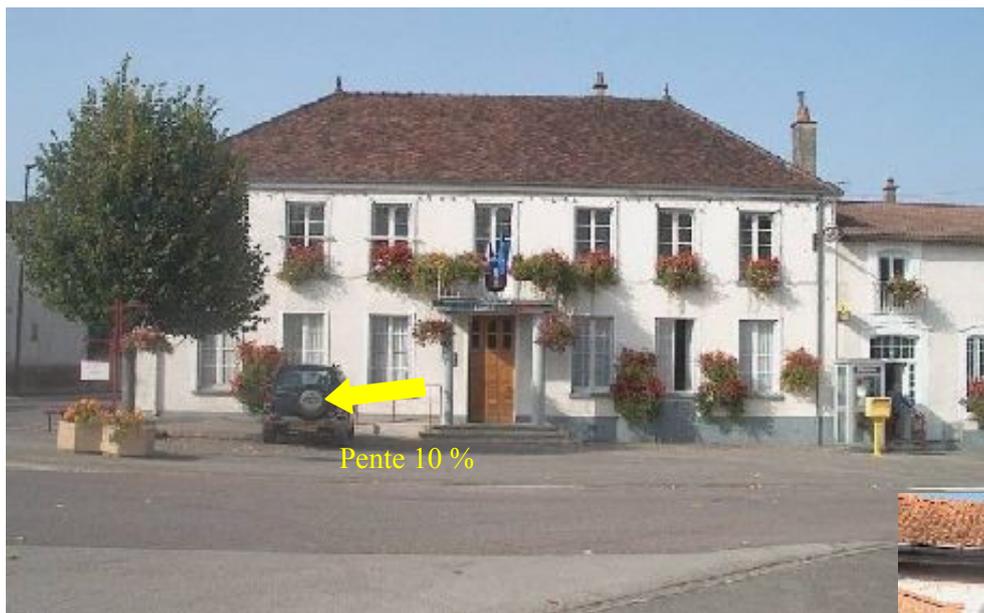
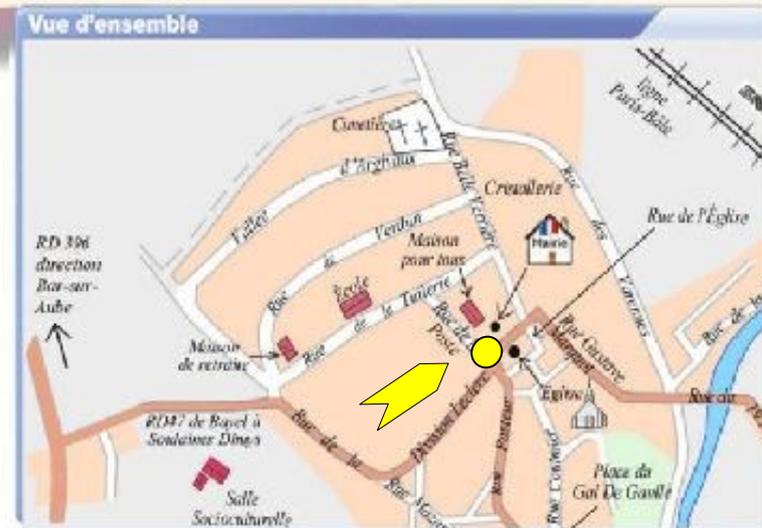
Abords d'un ERP : Mairie

- Largeur de la rampe inférieure à 1,40 m,
- Rampe d'accès avec 10% de pente,
- Pas de main courante pour les escaliers,
- Accès arrière encombré.

- Dégagement des accès.

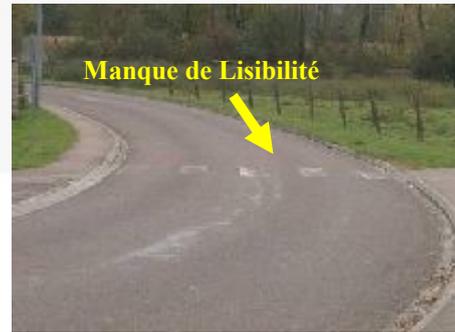
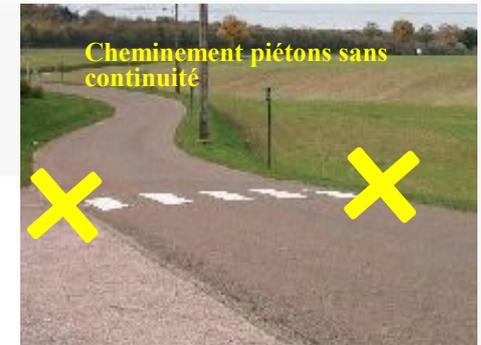
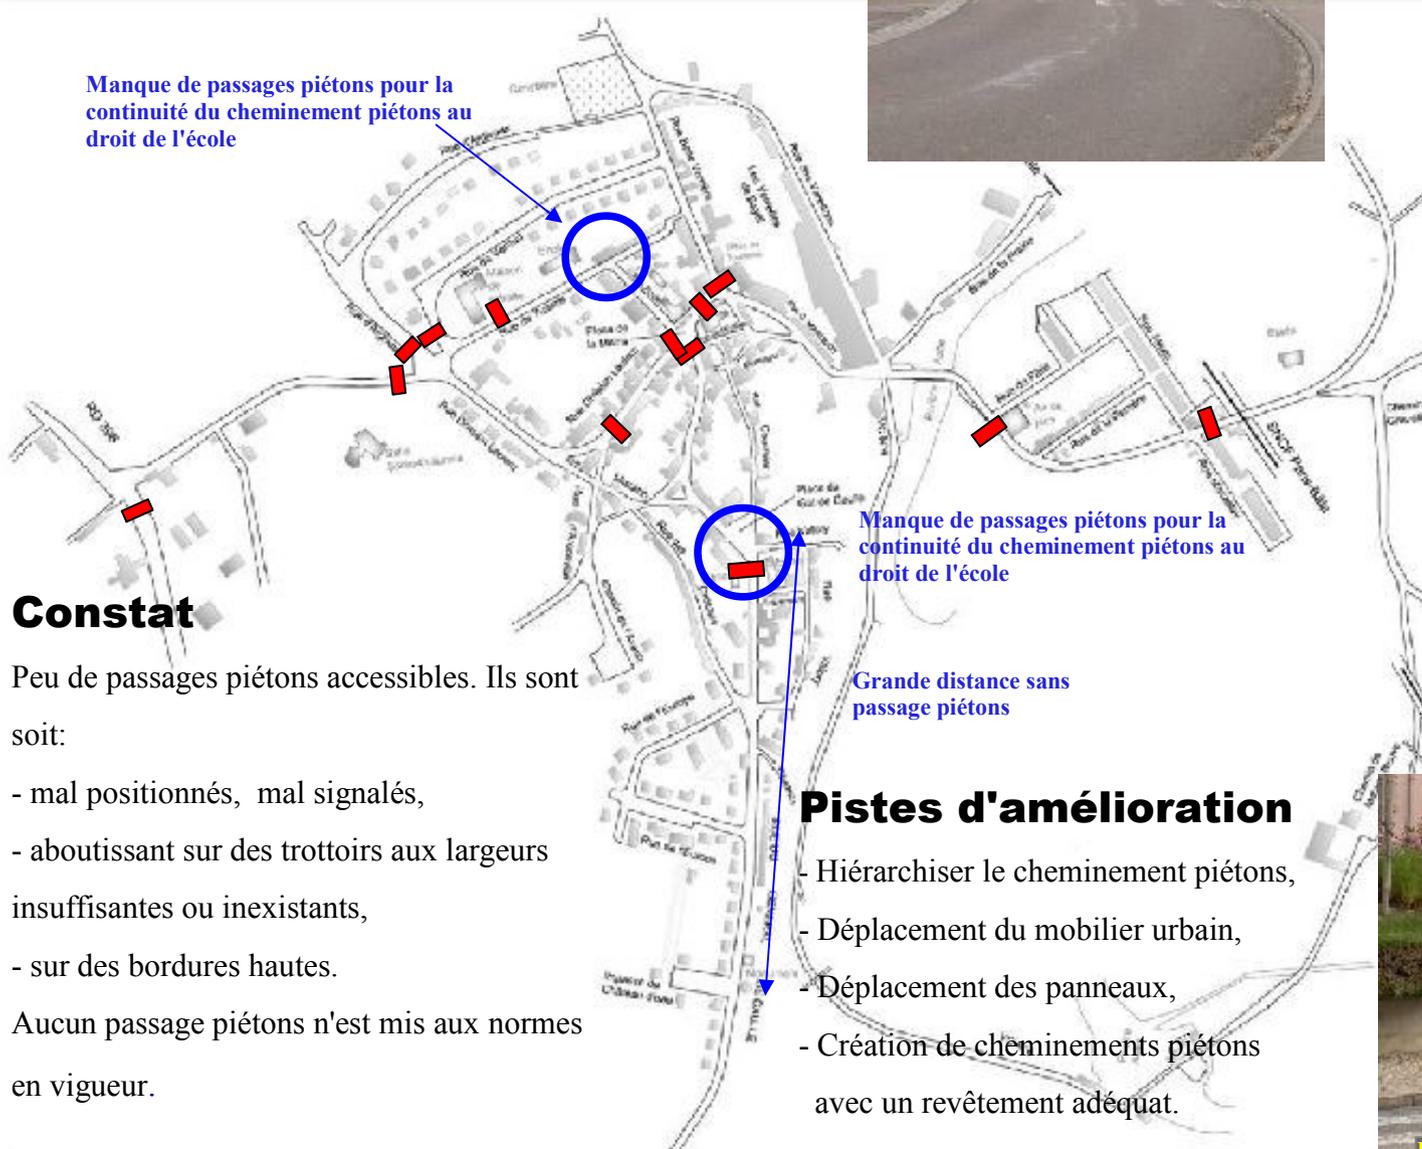
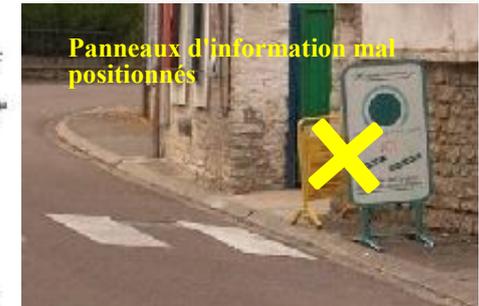
Manque de passages piétons pour la continuité du cheminement piétons au droit de l'école

Peu de passages piétons accessibles. Ils sont soit:

- mal positionnés, mal signalés,
- aboutissant sur des trottoirs aux largeurs insuffisantes ou inexistantes,
- sur des bordures hautes.

Aucun passage piétons n'est mis aux normes en vigueur.

- Hiérarchiser le cheminement piétons,
- Déplacement du mobilier urbain,
- Déplacement des panneaux,
- Création de cheminements piétons avec un revêtement adéquat.
