Circulation des tramways en site banal

L'exemple d'Angers

décembre 2015

Rapport d'étude

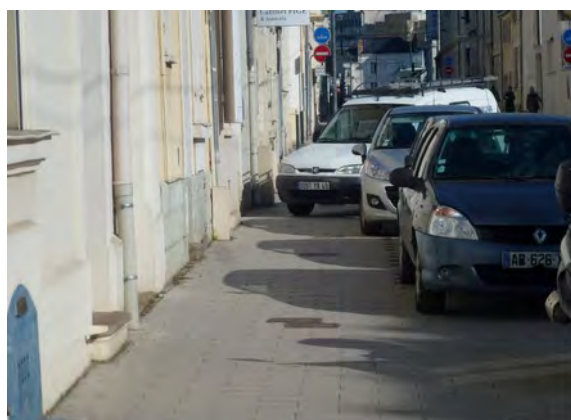
Site 3 : comme partout ailleurs, le stationnement gênant sur trottoir est une pratique réelle

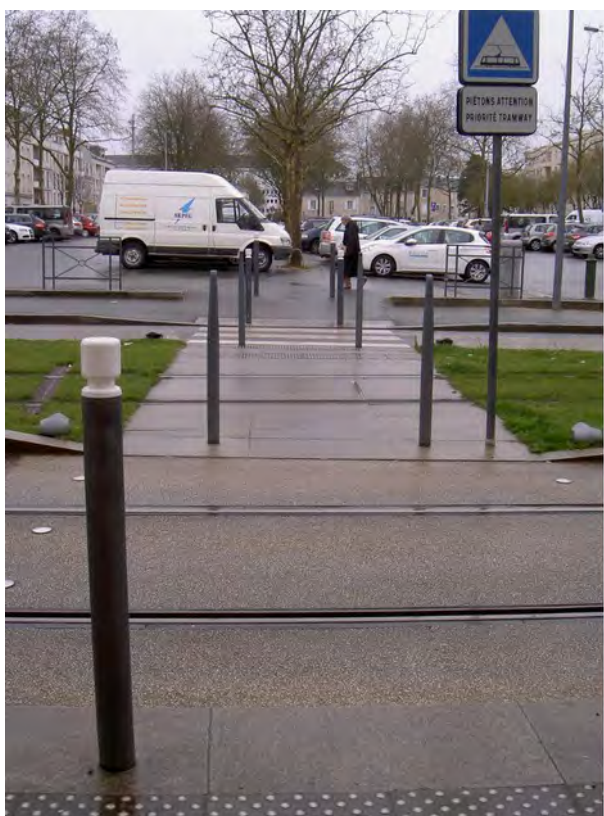
Sur les voies en site banal, il s'avère que la matérialisation par clous des traversées n'est pas optimale car les voitures ne s'arrêtent pas pour laisser passer les piétons.

Si les passages piétons en site banal n'ont pas été pas marqués réglementairement, c'est pour ne pas laisser penser aux piétons qu'ils sont prioritaires vis à vis du tram. Du coup, Angers Loire Métropole est en attente de préconisations vis-à-vis d'un dispositif de signalement de ces traversées piétonnes, qui ne soit pas un passage piéton classique, mais qui soit suffisamment voyant et explicite pour que les VL s'arrêtent et laissent le passage aux piétons.

Site 3 : au premier plan, sur la voie en site banal, la traversée est encadrée par des clous. Au second plan, sur la voie en site propre, le gazon est interrompu pour permettre la traversée des piétons. Au 3ème plan, sur la voie uniquement routière, la traversée piétonne est matérialisée à l'aide de passages piétons classiques.

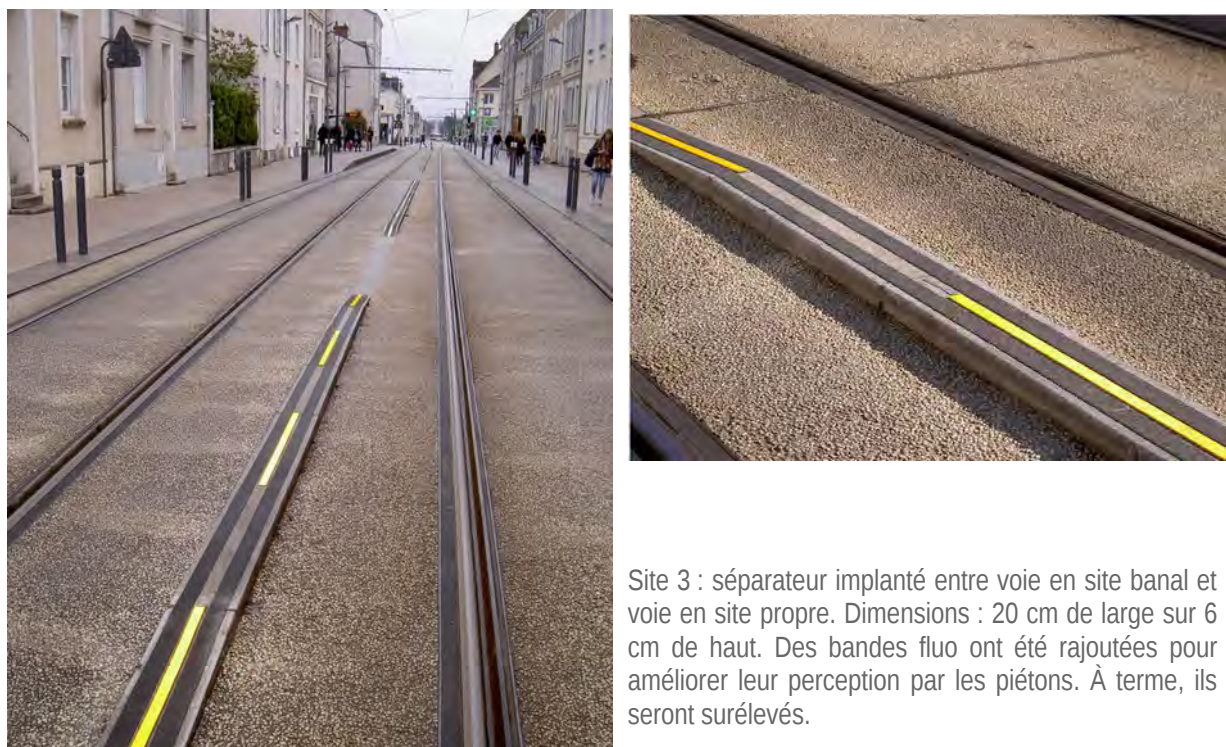
Ainsi sur le site 3, il nous a été indiqué de nombreuses chutes de piétons (plusieurs par mois, non recensées mais les piétons se plaignent aux exploitants, aux chauffeurs de tram ...). Il s'agit de piétons qui se prennent les pieds dans le séparateur lors de leur traversée. Le séparateur, étroit et sans contraste, est en effet mal perçu par les piétons.

Site 3 : séparateur implanté entre voie en site banal et voie en site propre. Dimensions : 20 cm de large sur 6 cm de haut. Des bandes fluo ont été rajoutées pour améliorer leur perception par les piétons. À terme, ils seront surélevés.

Du coup, sur cette portion, Angers Loire Métropole a équipé les séparateurs de bandes fluo, en attendant de les surélever (car le rajout de bandes fluo ne s'avère pas suffisant).

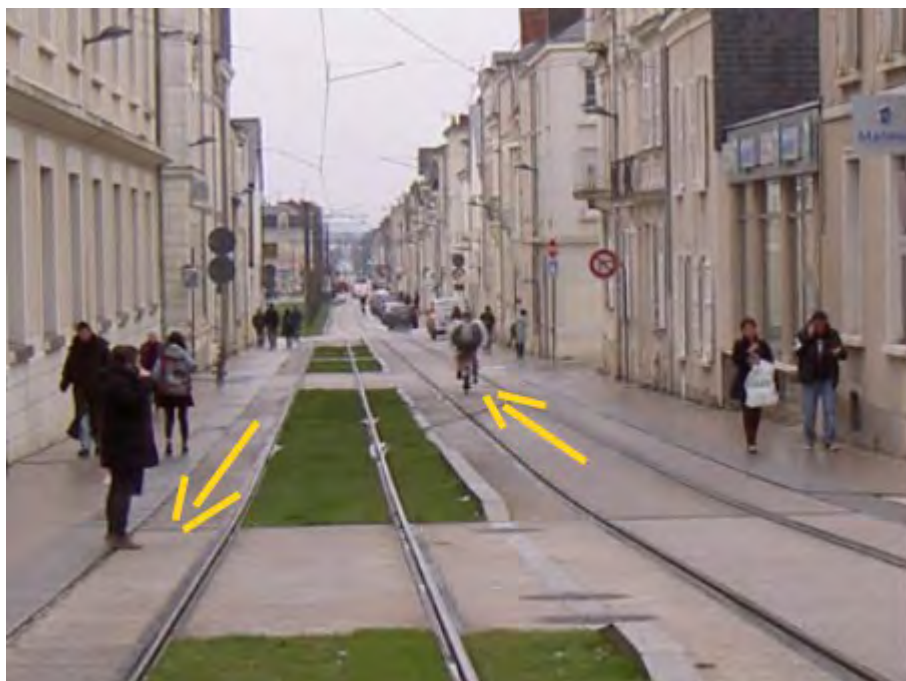
Site 3 : tronçon 1. À droite sur la photo, voie en site banal : le vélo circule au centre des rails. À gauche site propre tram, engazonné au 3/4 de sa largeur : les vélos circulent sur la partie droite des rails (dans le sens de circulation du tram) qui mesure 65 cm de large.

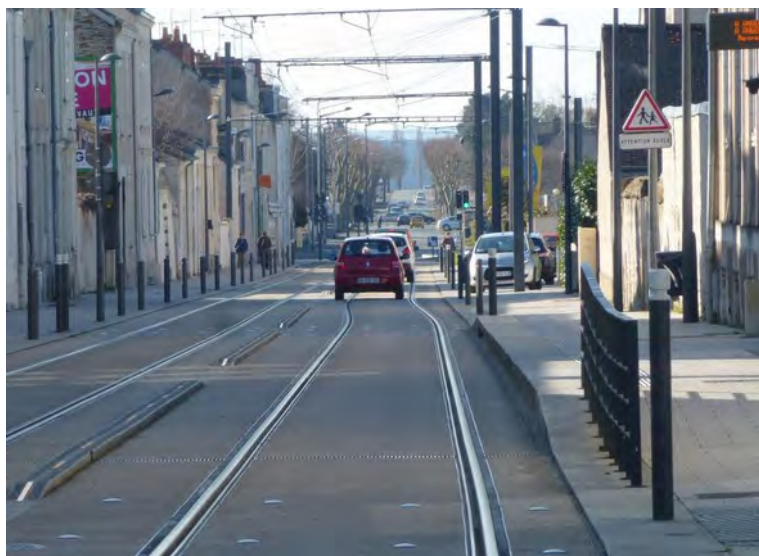
Site 3 : station Strasbourg

Autre difficulté rencontrée par les cyclistes à l'arrivée sur les stations. En effet, l'espacement entre le rail droit et le trottoir/quai diminue. Le cycliste qui circule bien à droite est alors amené à se positionner au centre et donc à franchir le rail. Là encore, il a risque de chute.

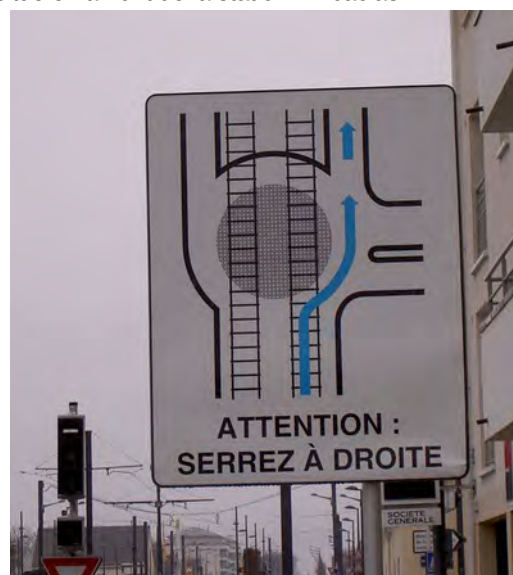
Malgré le panneau diagrammatique indiquant la sortie des véhicules, et le renforcement de la signalisation à l'entrée du site propre, certains continuent tout droit (cf. les traces de pneus sur la plate-forme engazonnée du tram)

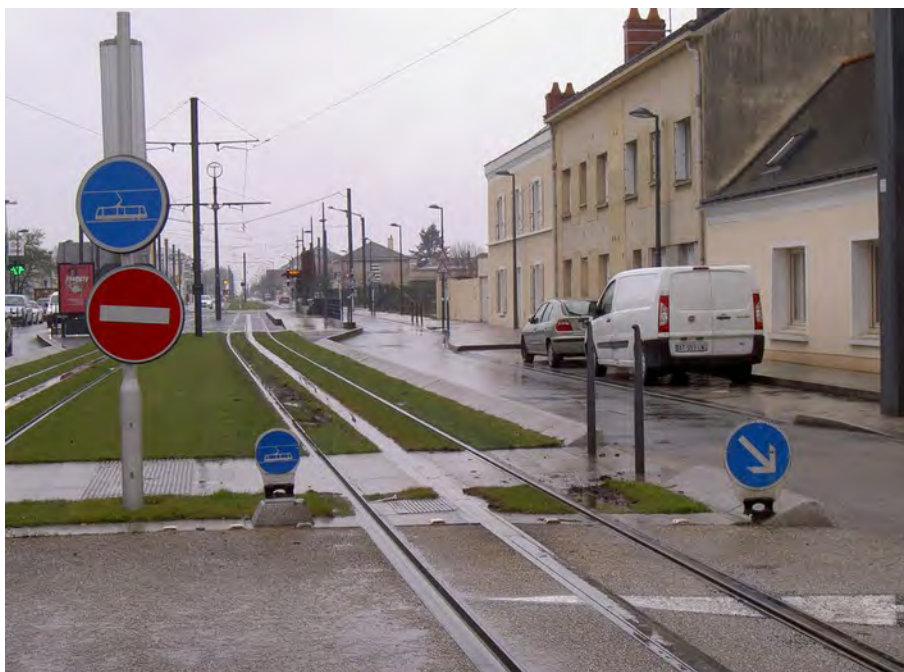
Site 1 sortie sud : certains véhiculent continuent tout droit → Cf. traces de pneus dans gazon.

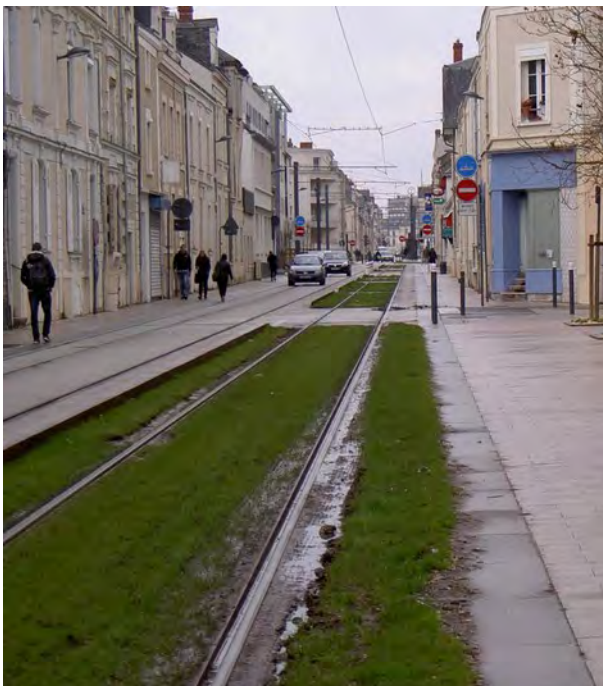
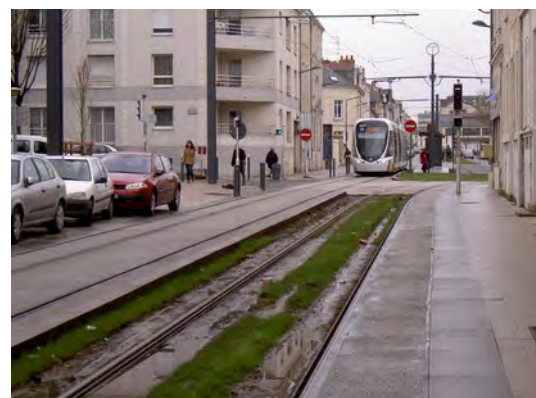
Site 3 sens Sud -->Nord : après la sortie du tronçon 4. les traces dans le gazon, indique que certains VL ne sortent pas et poursuivent sur le site propre engazonné, tout le long du tronçon 3. Il s'agit essentiellement de riverains qui veulent éviter des détours.

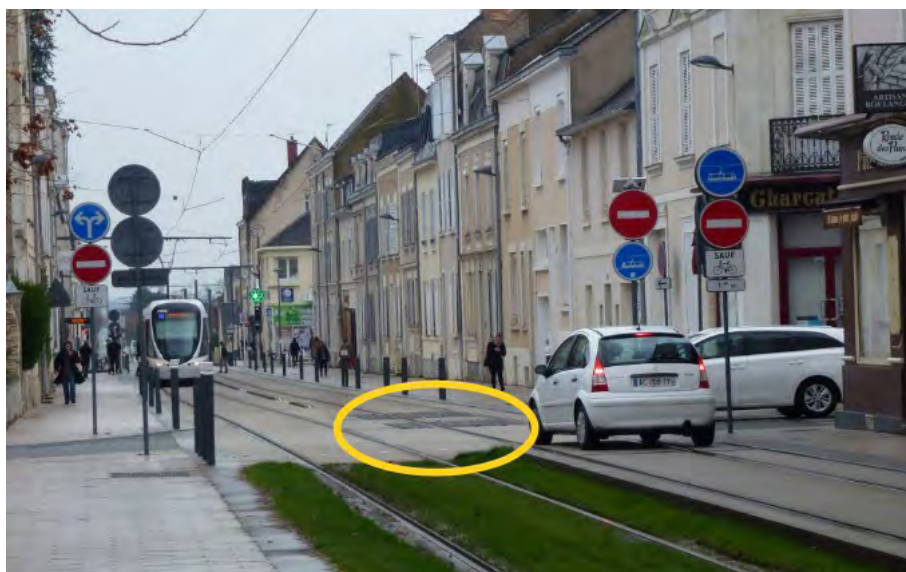
Site 3 sens Nord → Sud : sortie du tronçon 3. Afin de dissuader les véhicules routiers de poursuivre sur le site propre, une zone en pavés surélevés a été installée à l'entrée du site propre.

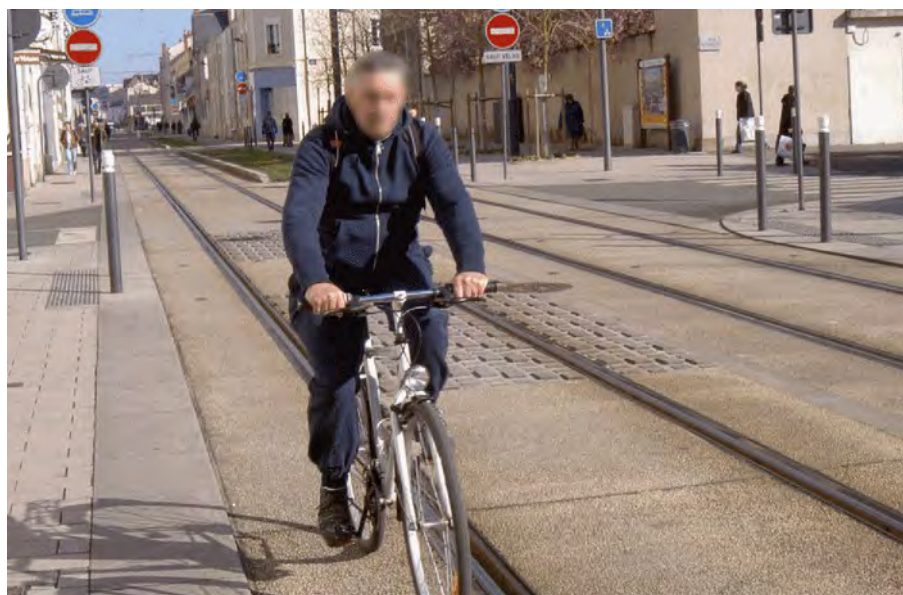
Site 3 sens Nord → Sud : sortie du tronçon 3. La zone en pavés surélevés se veut dissuasive pour les VL mais perméable aux vélos qui sont autorisés sur le site propre. Pour cette raison, les pavés sont installés entre les rails et à gauche, mais pas sur leur partie droite.

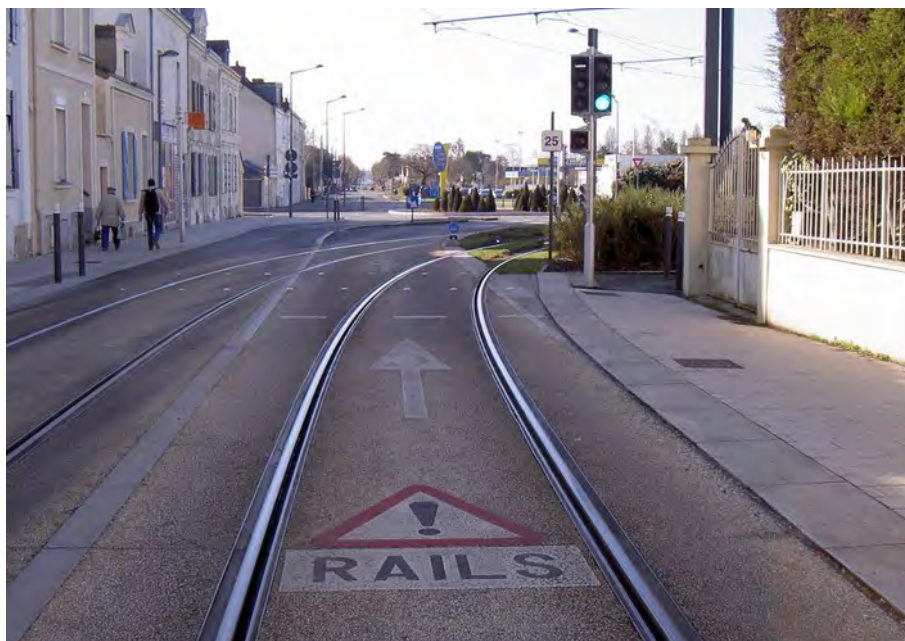
Site 3 sens Nord → Sud : sortie du tronçon 5. Les véhicules doivent continuer tout droit pour arriver sur le giratoire. Le tracé du tram quant à lui bifurque à droite. Pour les cyclistes (qui doivent donc poursuivre tout droit) un marquage au sol attire leur attention sur la présence des rails.

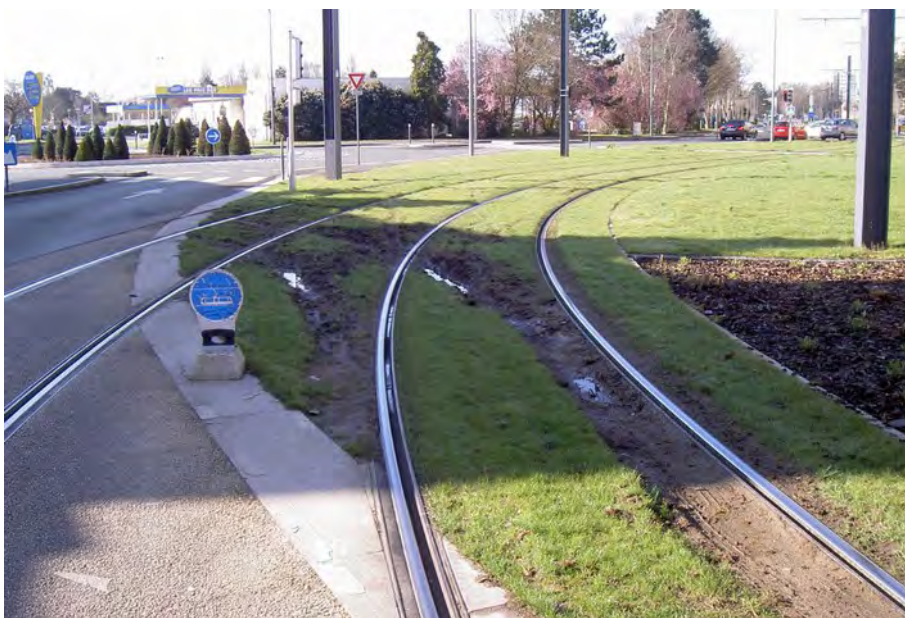
Site 3 sens Nord → Sud : sortie du tronçon 5. Les traces dans le gazon montrent que certains véhicules suivent le tram au lieu de continuer tout droit. Ce qui peut s'avérer dangereux si un tram arrive en sens inverse (risque de collision).

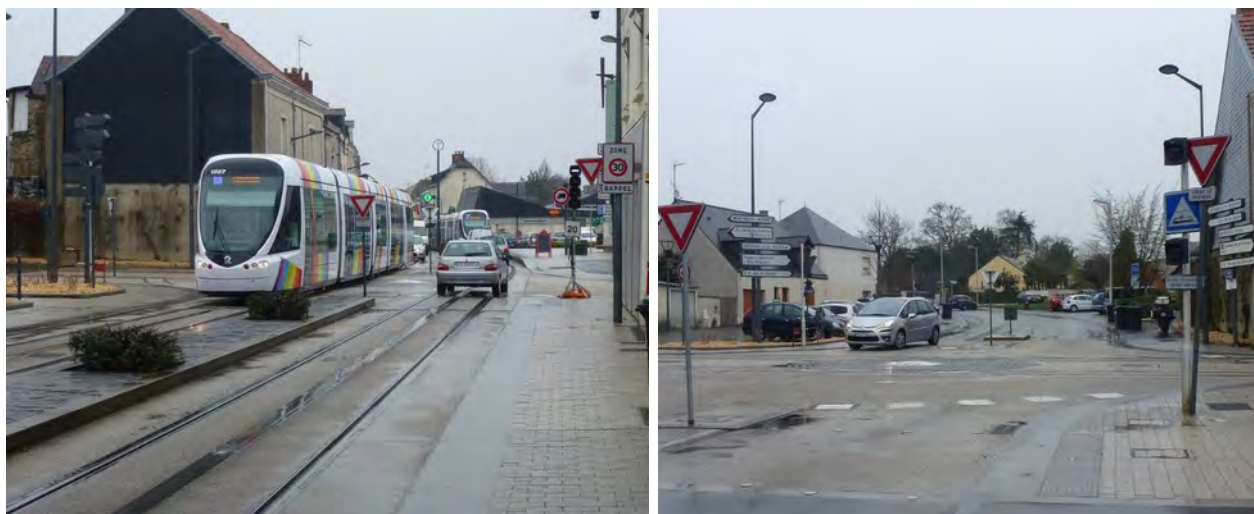
- 3 carrefours en T, équipés de Stop sur les voies transversales. Ces carrefours fonctionnent bien.
- 1 mini-giratoire, géré par des feux R24 doublés sur la voie transversale au tram et de « R17 + cédez-le-passage » sur la voie tram. Ce carrefour présente un fonctionnement délicat du fait du respect très approximatif des R24 par les véhicules routiers. Le remplacement des R24 est d'ailleurs à l'étude.

Site 1 : carrefour intermédiaire. Mini-giratoire avec feux R24 (doublés) sur les rues transversales

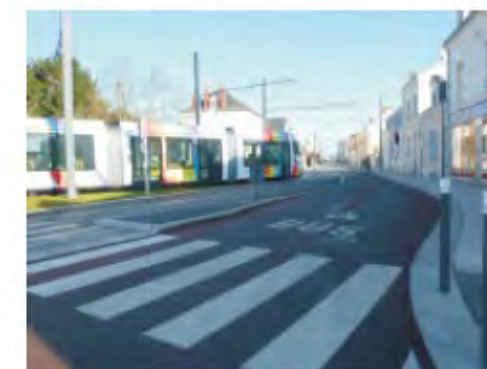
photo 39 : passage véhicule sur site propre
