Circulation des tramways en site banal

L'exemple du Mans

Rapport d'étude

P.C.I. Interface Transports Collectifs et Voirie

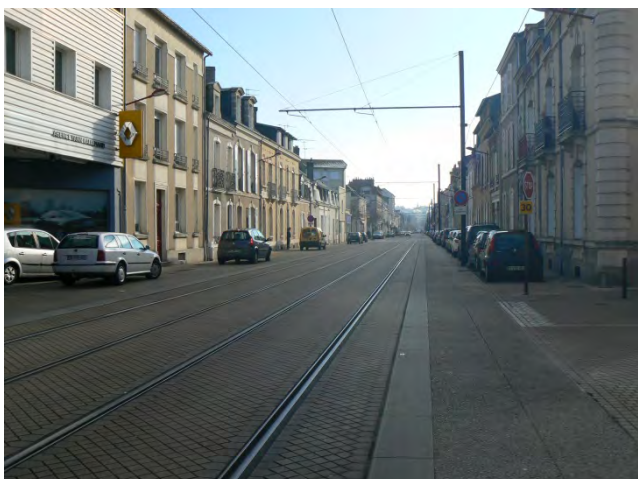
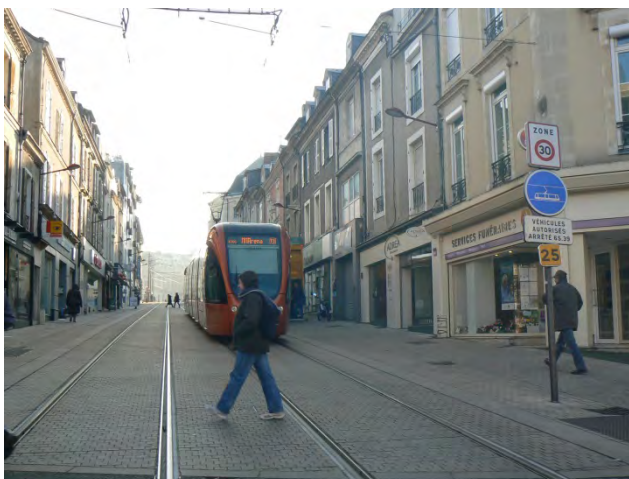
Rue Gambetta limitée à 25km/h entre place de l'Eperon et place de la République site (n°33)

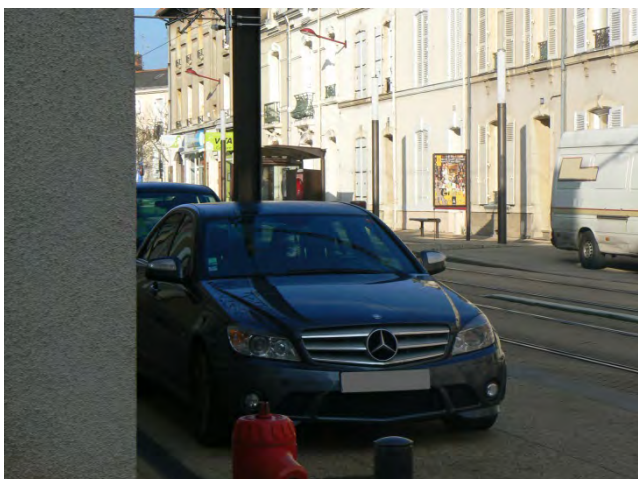
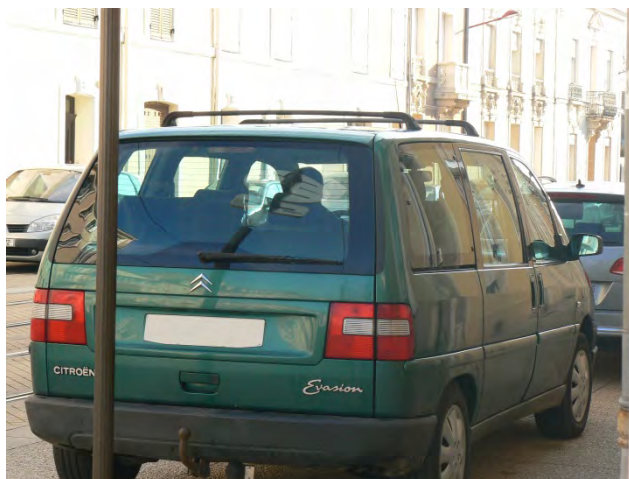
Mauvaise visibilité au stop en sortant de la rue Lafayette

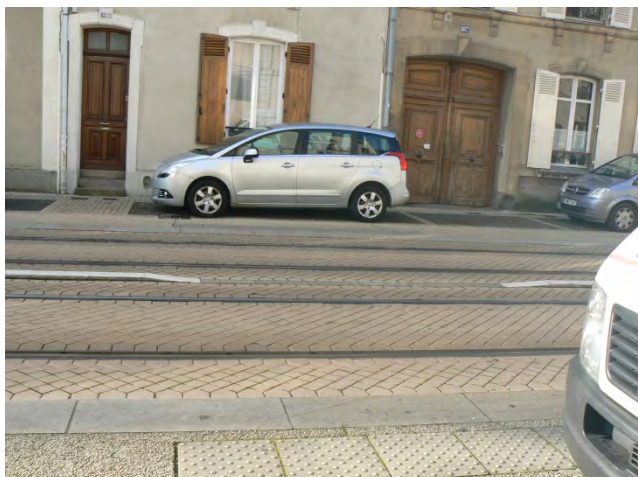
Traversée piétonne au niveau de la station
Gambetta-Muriers

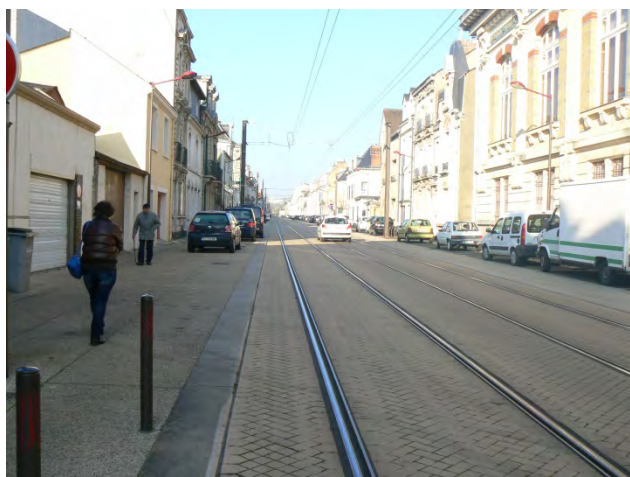
Piétons cheminant et
véhicules stationnés sur trottoir

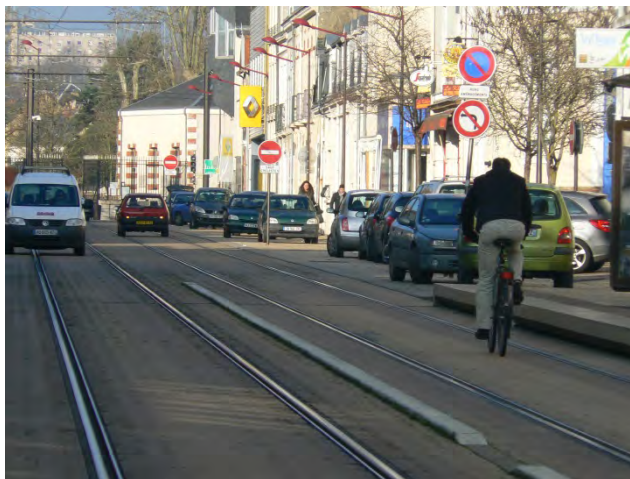
Séparateur au niveau de la station Gambetta-Muriers

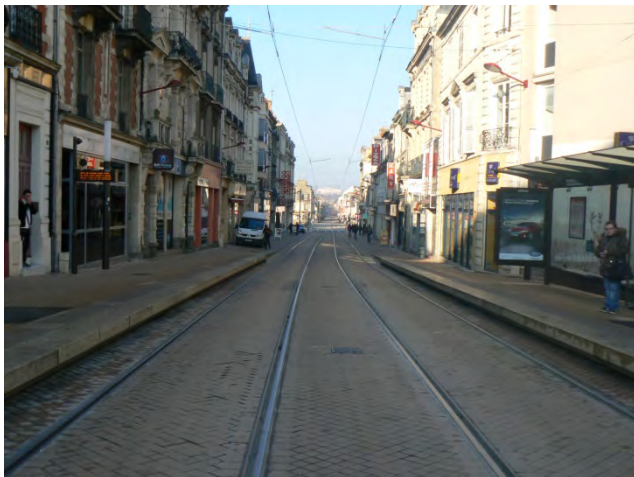
Pas de séparateur à la station
Eperon-Cité plantagenet

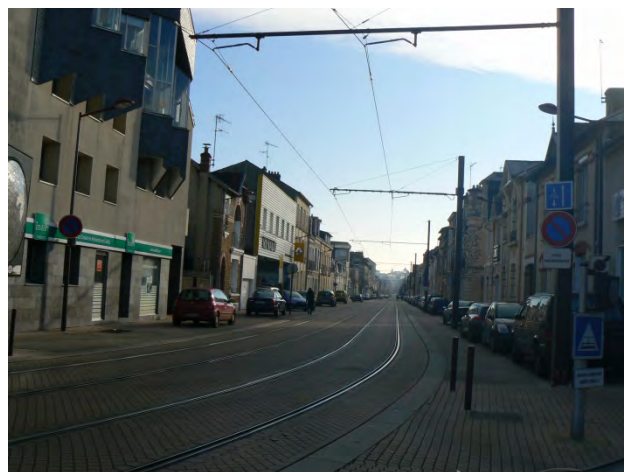
Stationnement non autorisé sur la gauche,
présence du commerce garage.

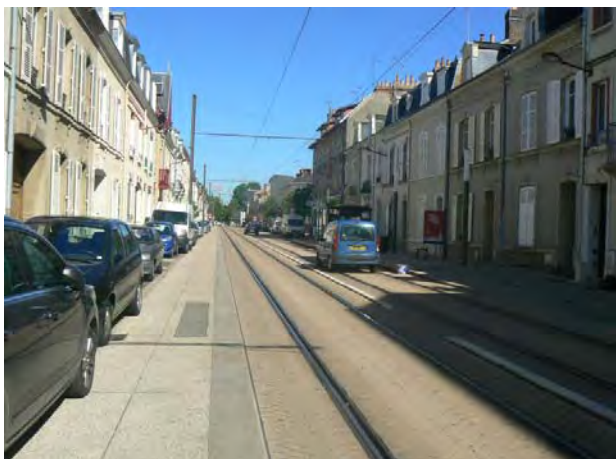
Circulation de véhicules à gauche du rail en station.

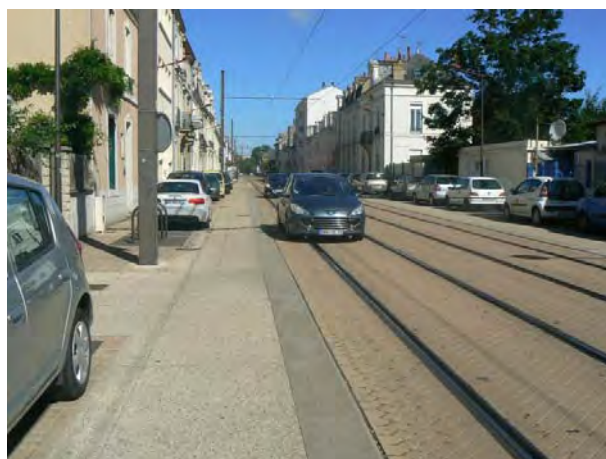
Circulation de véhicules à droite et au milieu du rail.

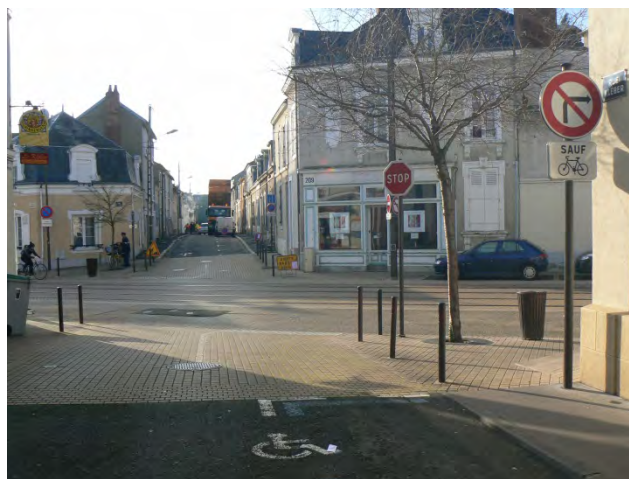
Entrée site banal depuis la rue Kléber
Présence de potelets

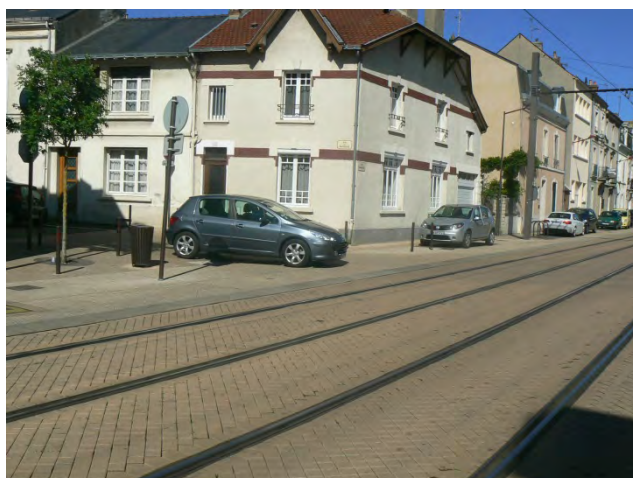
Véhicules avancé au-delà de la ligne de stop
au niveau du GLO.

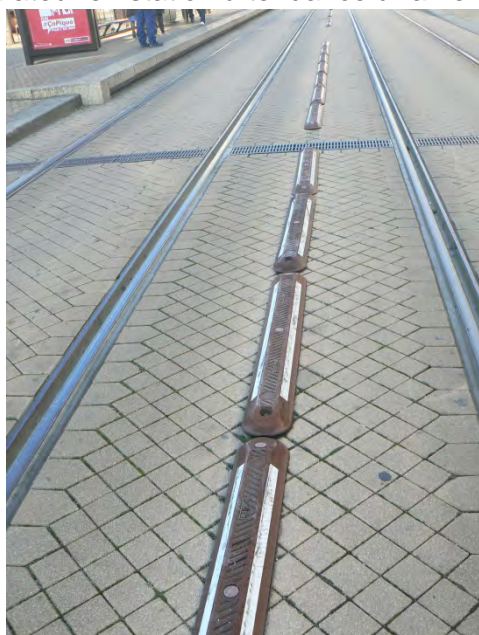
Séparateur ajouté par la suite sur la station Lafayette

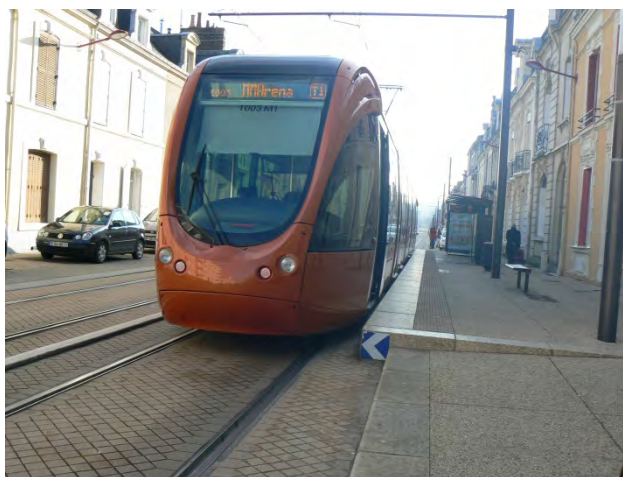
Amélioration de la visibilité des nez de quai.

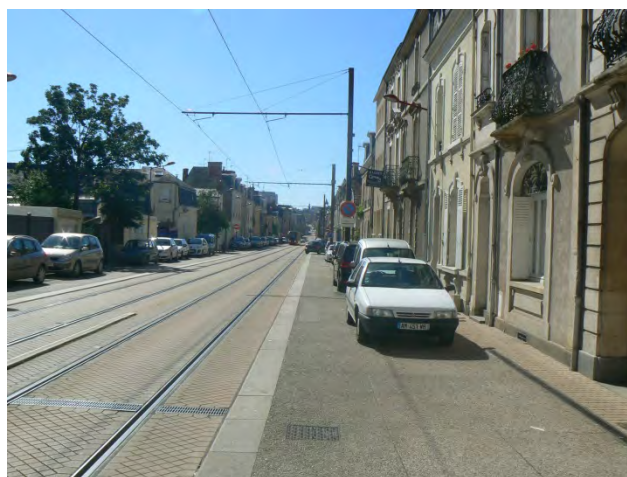
Véhicules en stationnement interdit, sur trottoir.

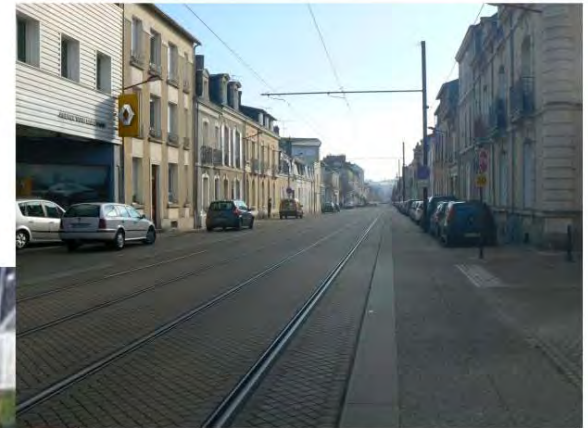
Nombreux véhicules en stationnement interdit hors places aménagées, qui sont de l'autre côté de la rue.

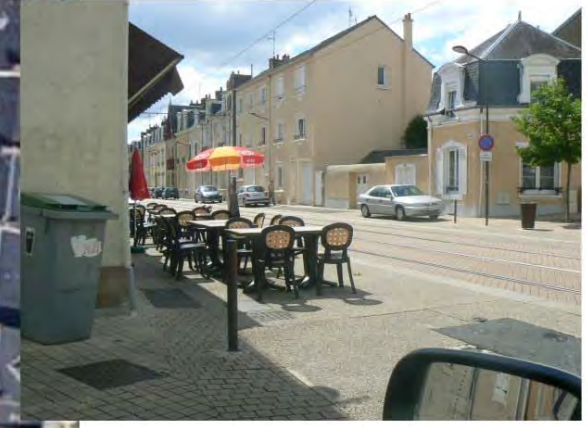
Visibilité en sortant de la rue Kléber

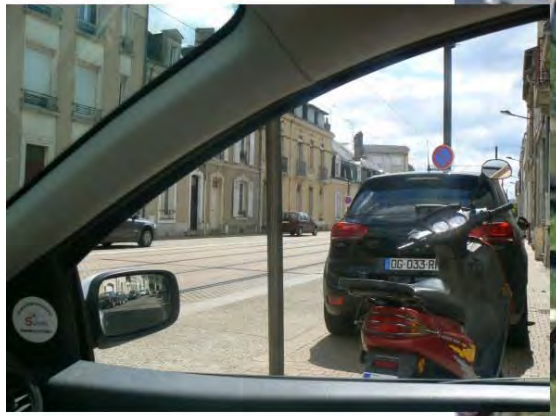
Visibilité en sortant de la rue du Maréchal Gallieni

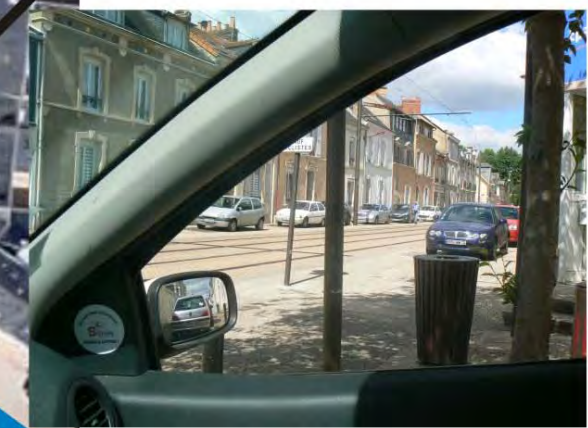
Interdiction de tourner à gauche porte à confusion sur la voie auquel il s'applique...

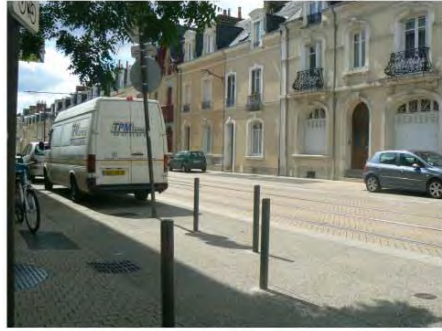
Visibilité en sortant de la rue Fleury

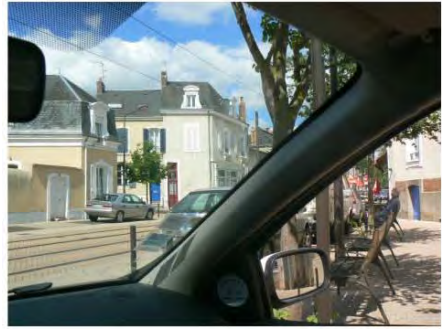
52160 : Le VL après avoir touché le trottoir sur le côté droit, se déporte sur la gauche et vient heurter légèrement la rame qui circulait à contre sens

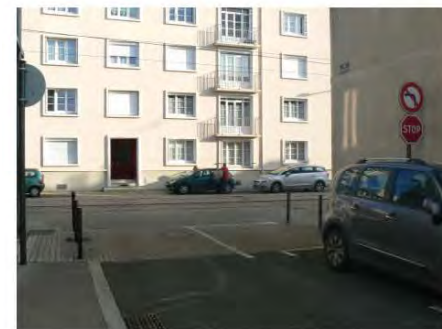
Rue Lafayette, problème place de stationnement trop près de la ligne de stop.

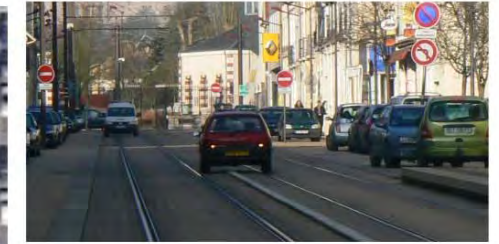
Véhicule franchissant le séparateur

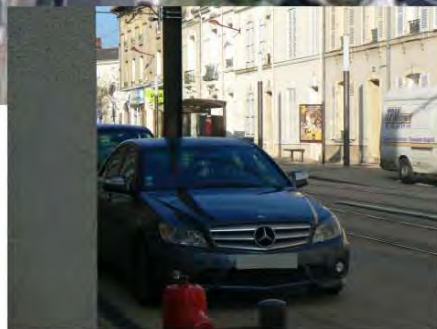
Mauvaise visibilité en sortant de la rue Lafayette

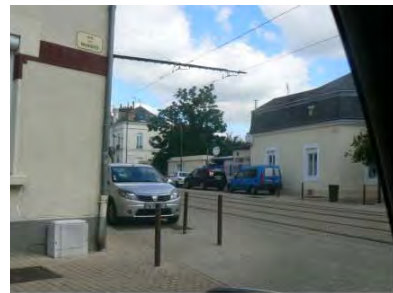
Mauvaise visibilité à la ligne de stop rue des Muriers

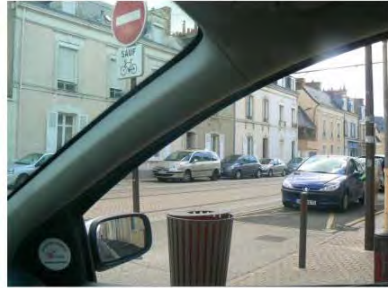
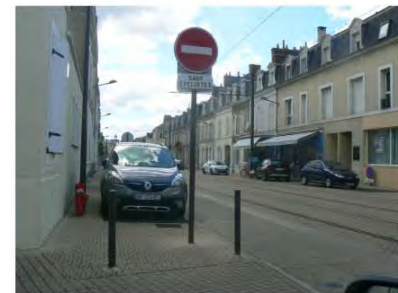
Visibilité à la ligne de stop rue des Muriers. Ligne de stop plus en avant par rapport à l'autre côté de la rue.

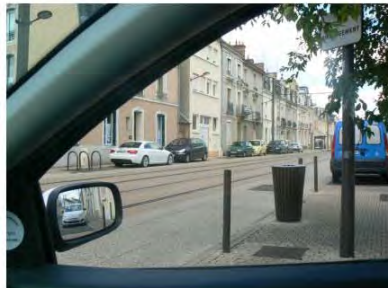
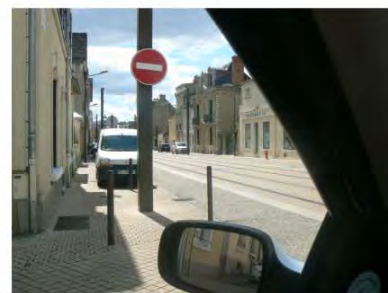
Visibilité à la ligne de stop rue de la Perrine.

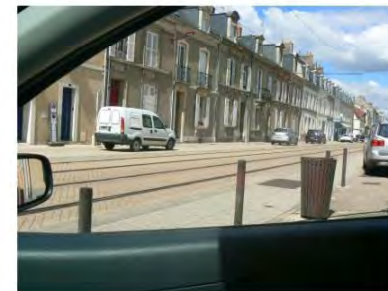
Visibilité à la ligne de stop rue de la Perrine

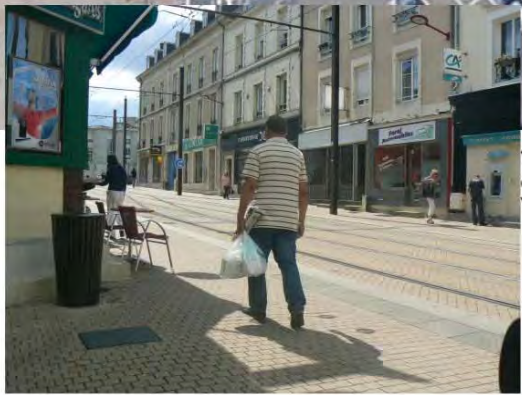
Visibilité en sortie de la rue Saint Victeur
