Circulation des tramways en site banal

L'exemple de Reims

décembre 2015

*Rapport d'étude***P.C.I. Interface Transports Collectifs et Voirie**

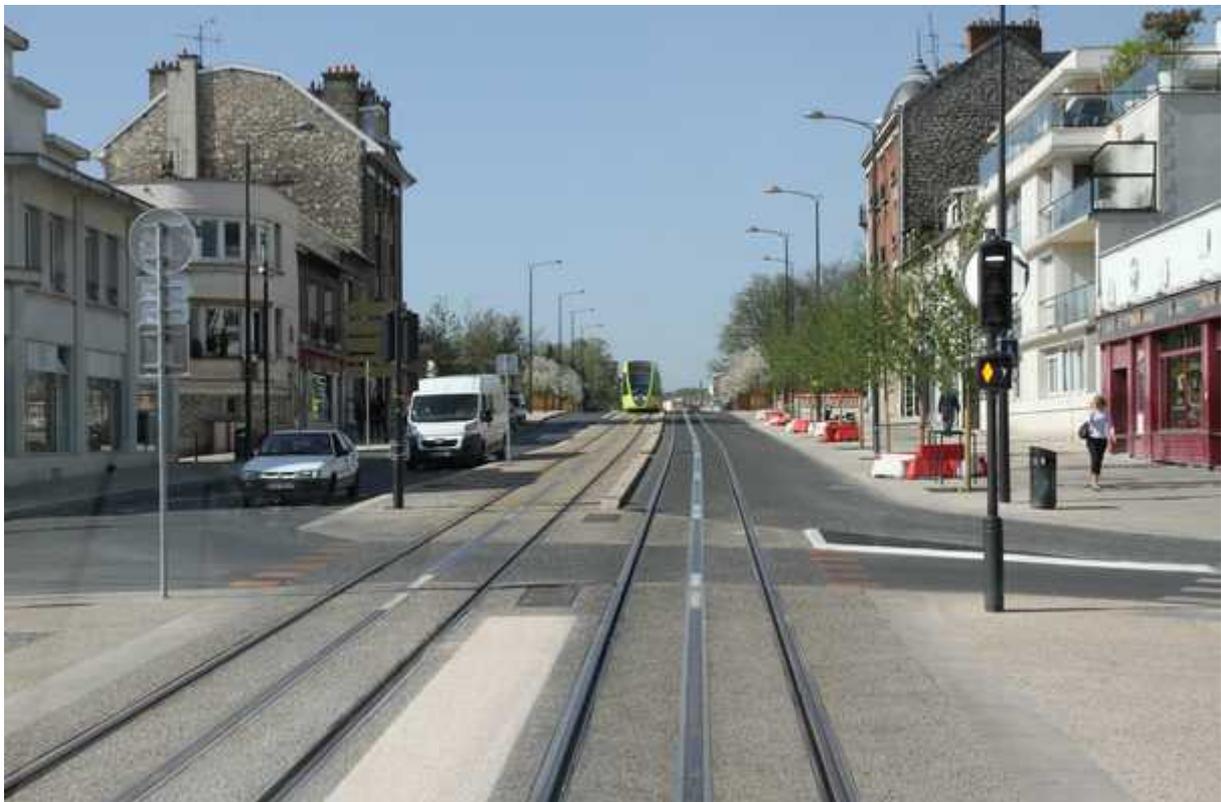
Illustration 2: Entrée du site Banal de la rue de Vesle (source : Reims Métropole)

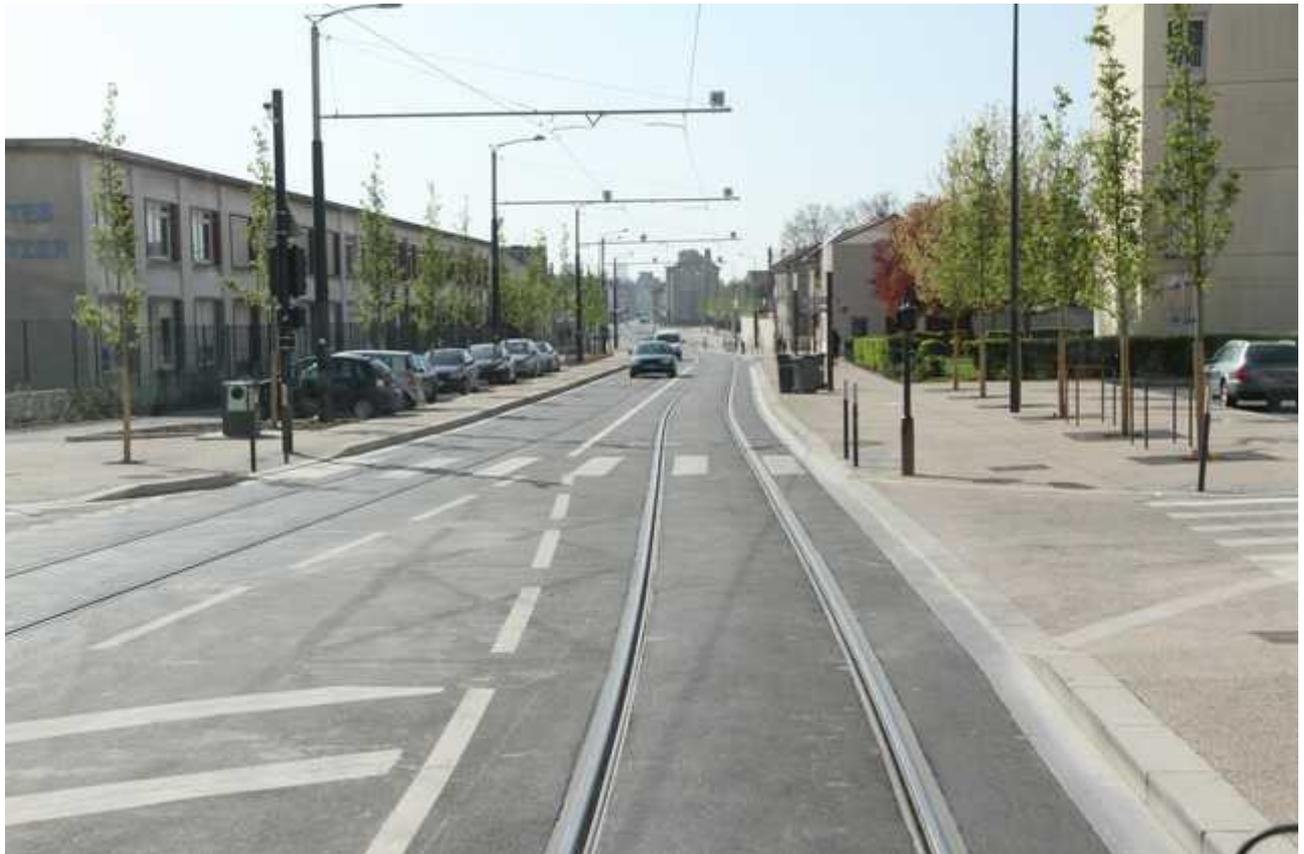
Illustration 7: Passage piéton matérialisé sur le site banal (source : Reims Métropole)

Les passages piétons ne sont pas marqués sur le site propre (voir illustration 8), mais ils sont marqués sur le site banal (illustration 7). Les traversées piétonnes sont gérées par des feux de signalisation R12.

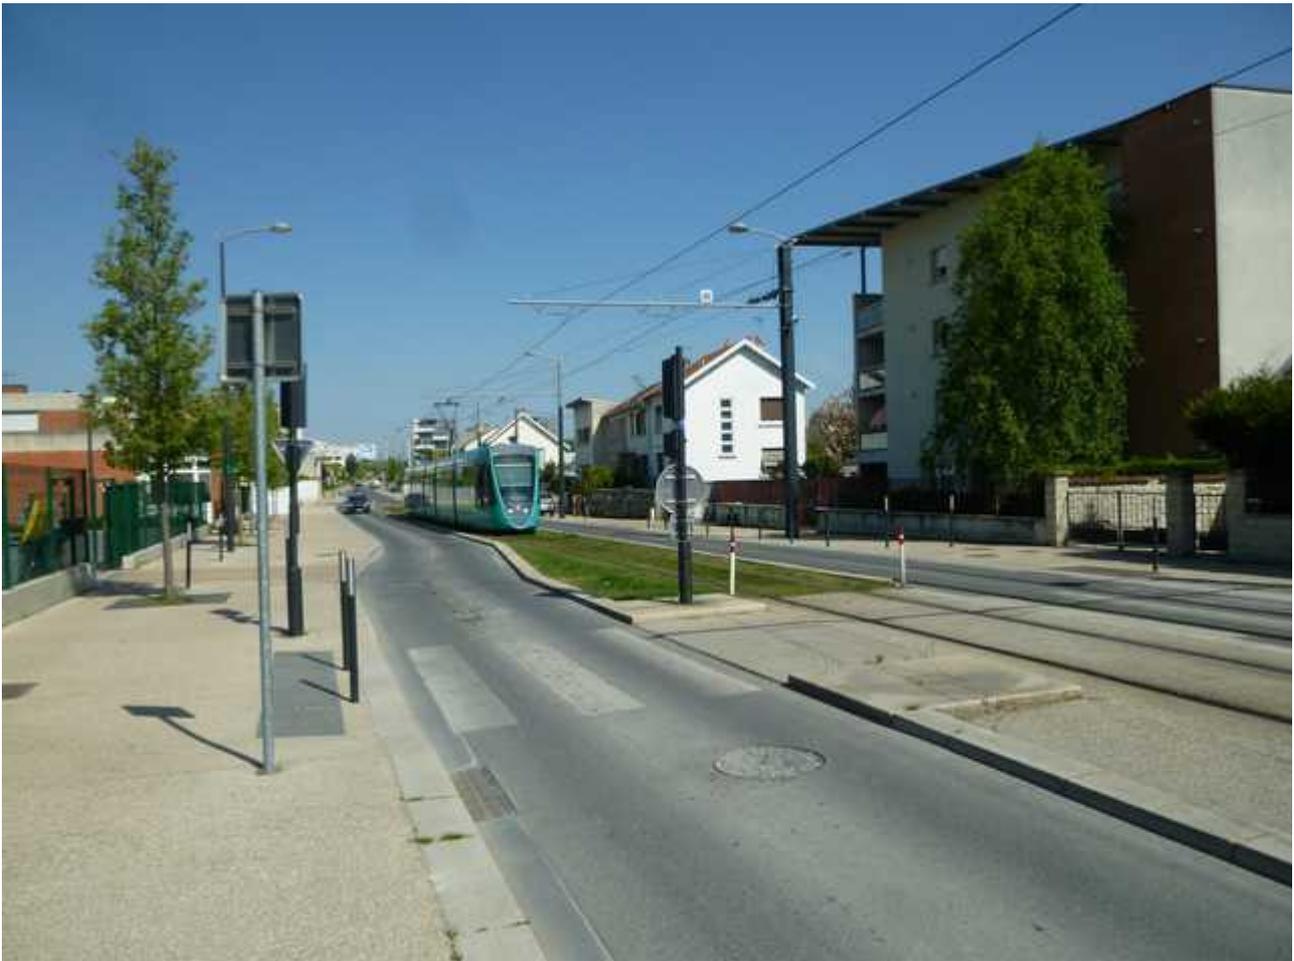
Illustration 8: Exemple de traversée piétonne sur la rue Schweitzer (source : Cerema)

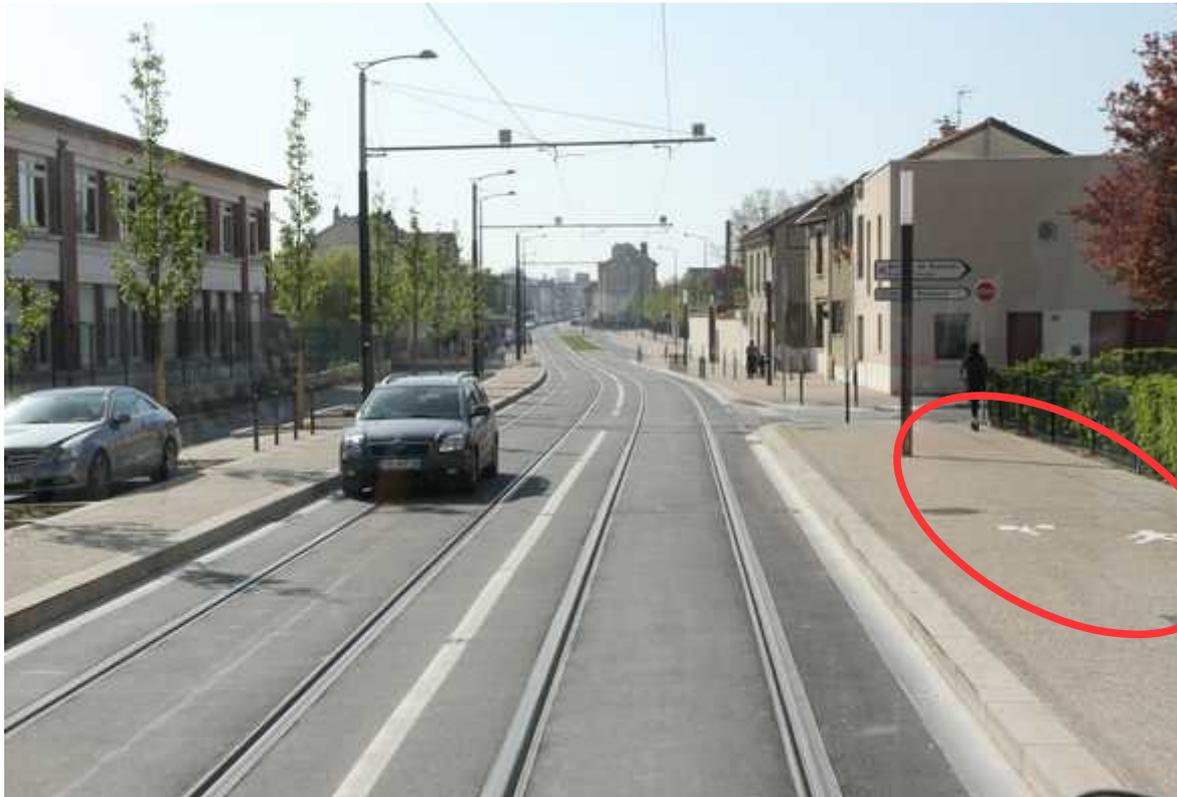
Pour permettre la circulation des cyclistes, une piste cyclable bidirectionnelle a été mise en place à hauteur du trottoir. L'usage du vélo reste toutefois très limité dans ce quartier.

Illustration 10: Aménagements cyclables latéraux (source : Reims Métropole)

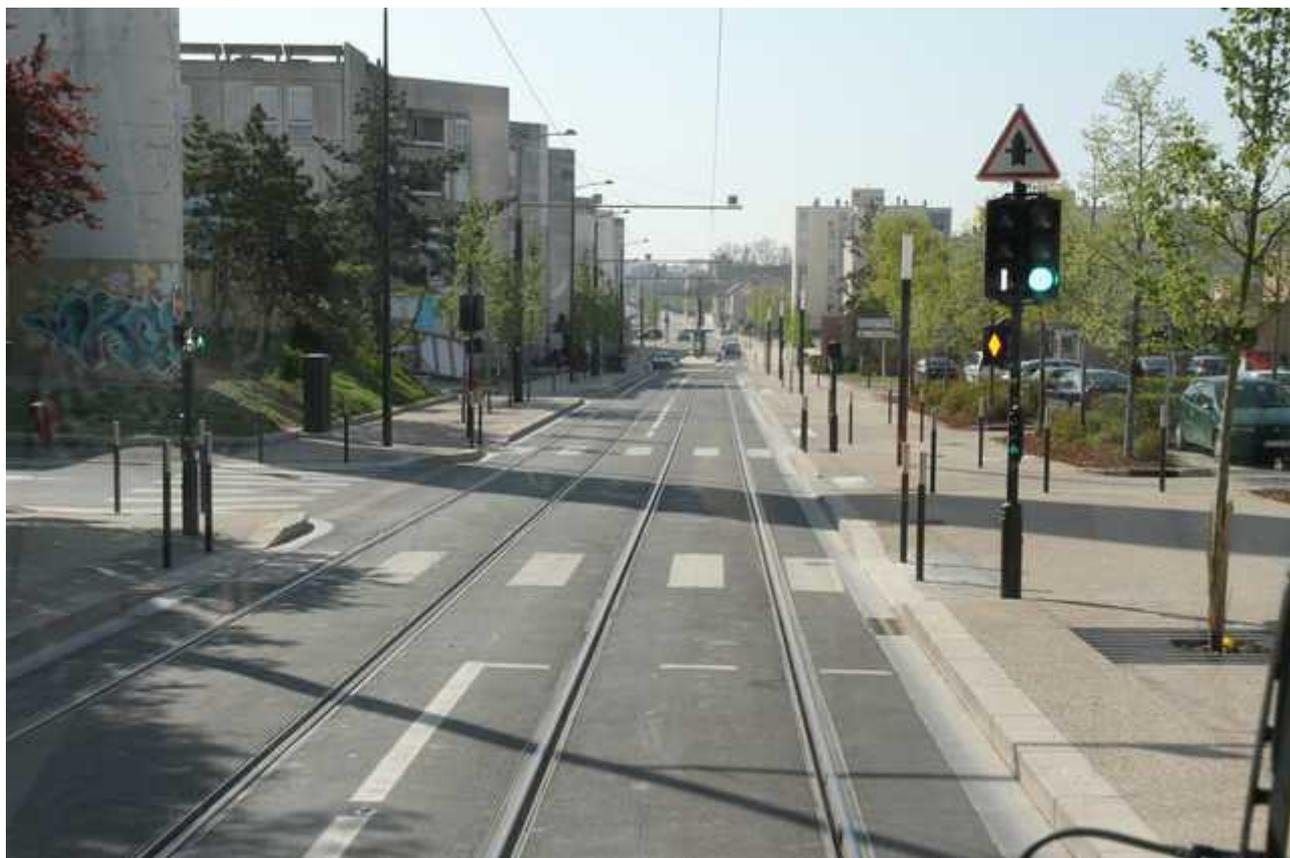
Sur le site banal, les carrefours à feux sont équipés de feux R17 et R11v.

Illustration 11: Signalisation sur le site banal de la rue Schweitzer (source : Reims Métropole)

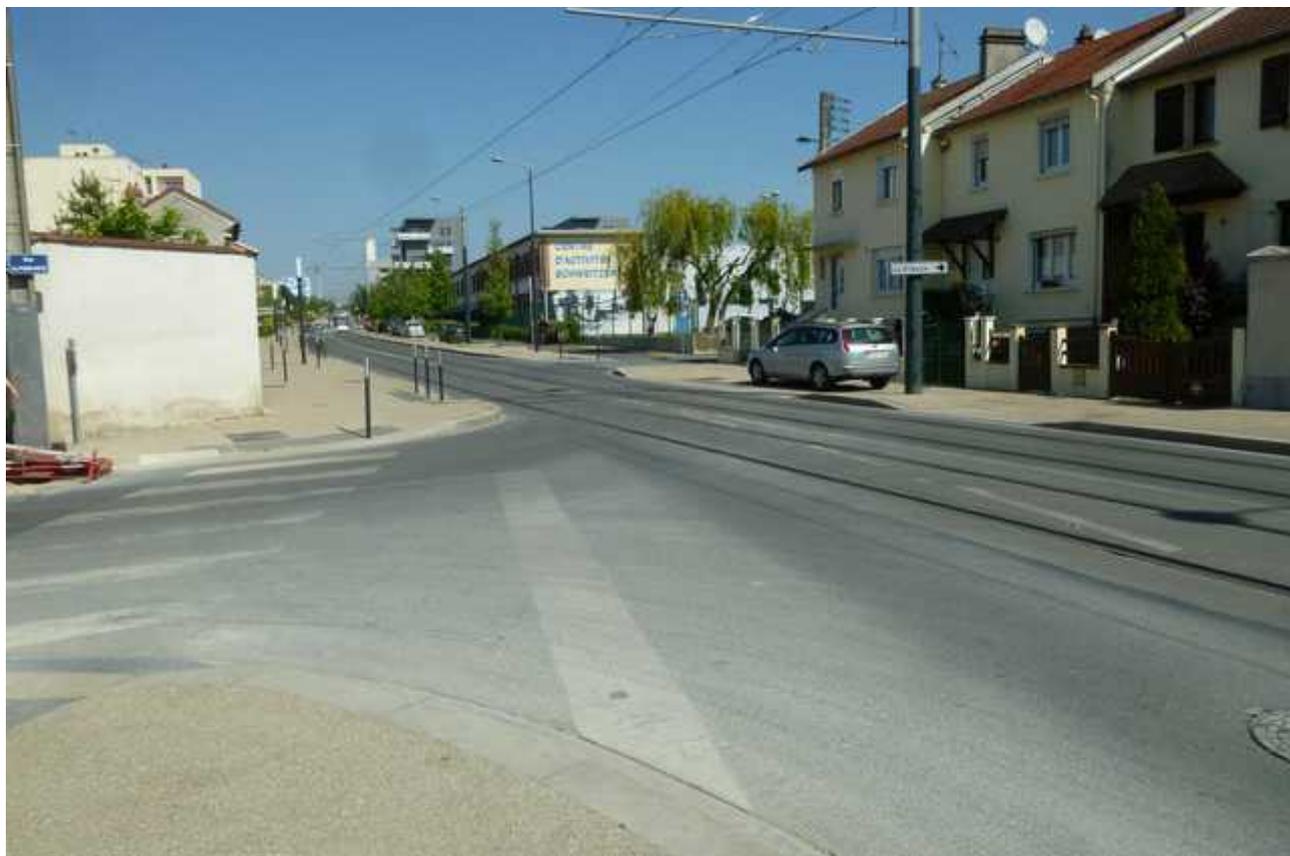
Illustration 12: Carrefour de la rue du Fond Pâté, géré par stop (source : Cerema)

Le carrefour le plus problématique en termes d'accidentologie est celui de la rue du Fond Paté. Les véhicules peuvent tourner à gauche depuis la rue Schweitzer vers la rue du Fond Paté, et inversement. Un véhicule freinant tardivement et souhaitant tourner à gauche dans cette rue s'est fait percuter par un tramway arrivant derrière lui (voir ligne 4 du tableau).

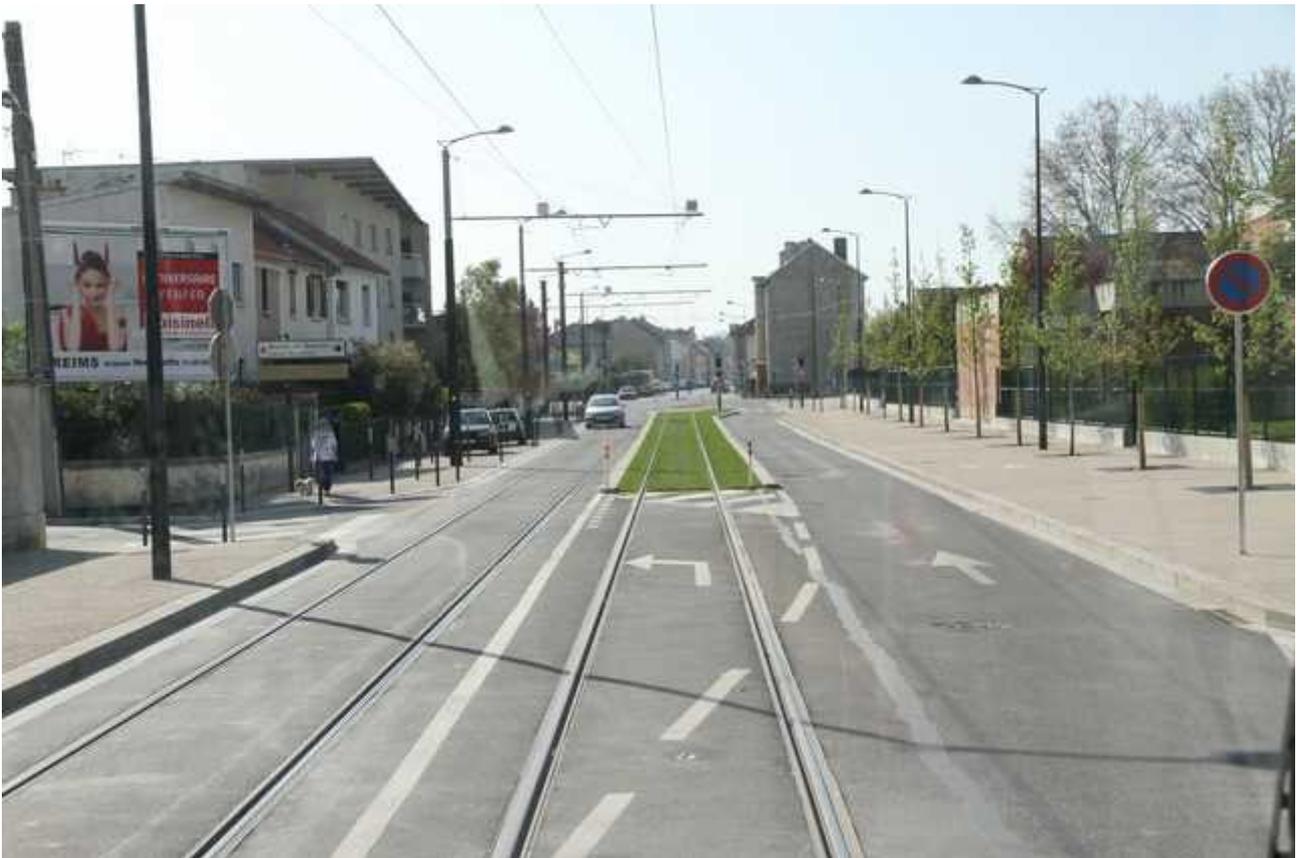
Par contre, sur l'entrée et la sortie de la section, une voie est en site propre et une voie est en site banal. Aux deux extrémités, c'est le sens sortant qui bénéficie du site propre. Le sens entrant, à l'inverse, est immédiatement en site banal (voir illustration 12).

Illustration 13: Gestion des entrées et sorties (source : Reims Métropole)

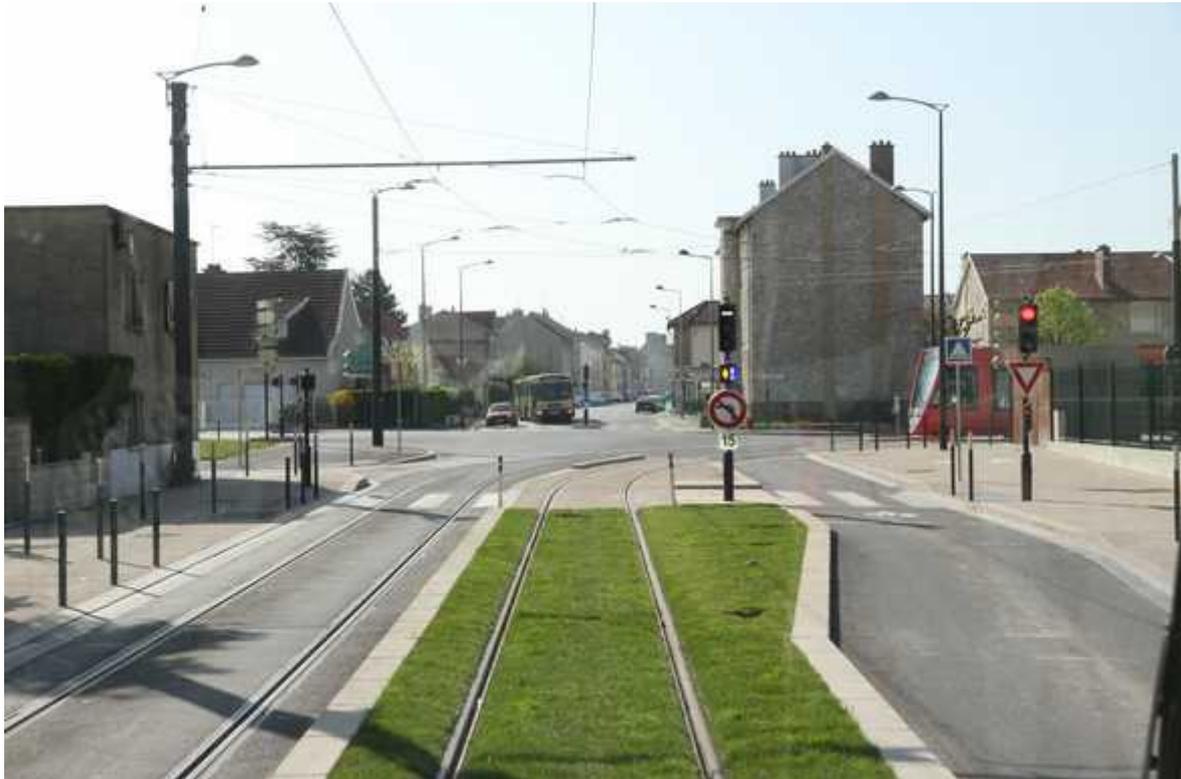
Illustration 14: Sortie du site banal (source : Reims Métropole)

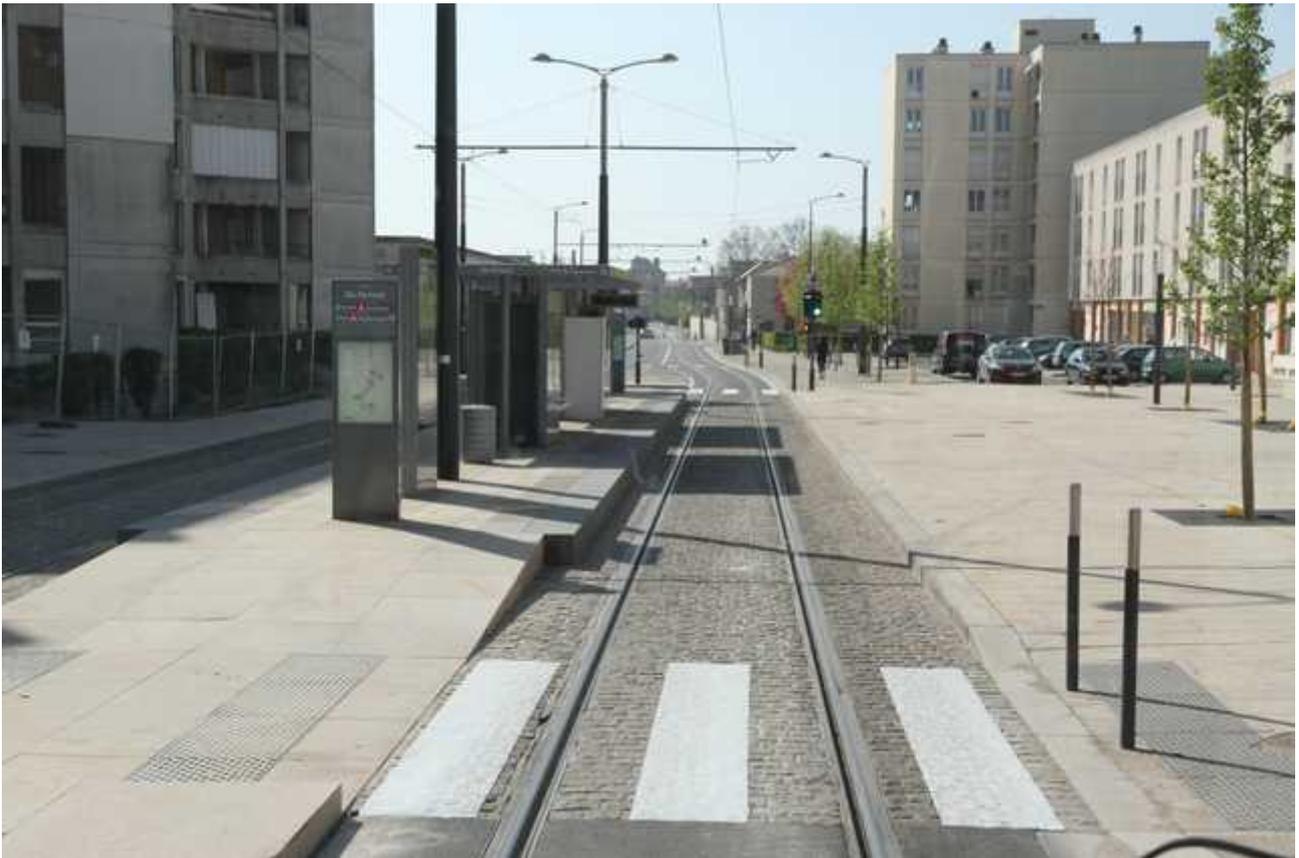
Seule une traversée piétonne n'est pas protégée par feux. Elle se trouve en bout de station (voir illustration 15). Même si la traversée en dehors des passages réglementés est courante, cela ne dégrade pas les conditions de circulation des tramways.

La station se situe à proximité immédiate du carrefour en croix géré par feux. Dans le sens Nord vers Sud, le tramway est donc confronté à un feu en sortie de station (voir photo 14 ci-dessous).

Illustration 15: Station de Fermat (source : Reims Métropole)

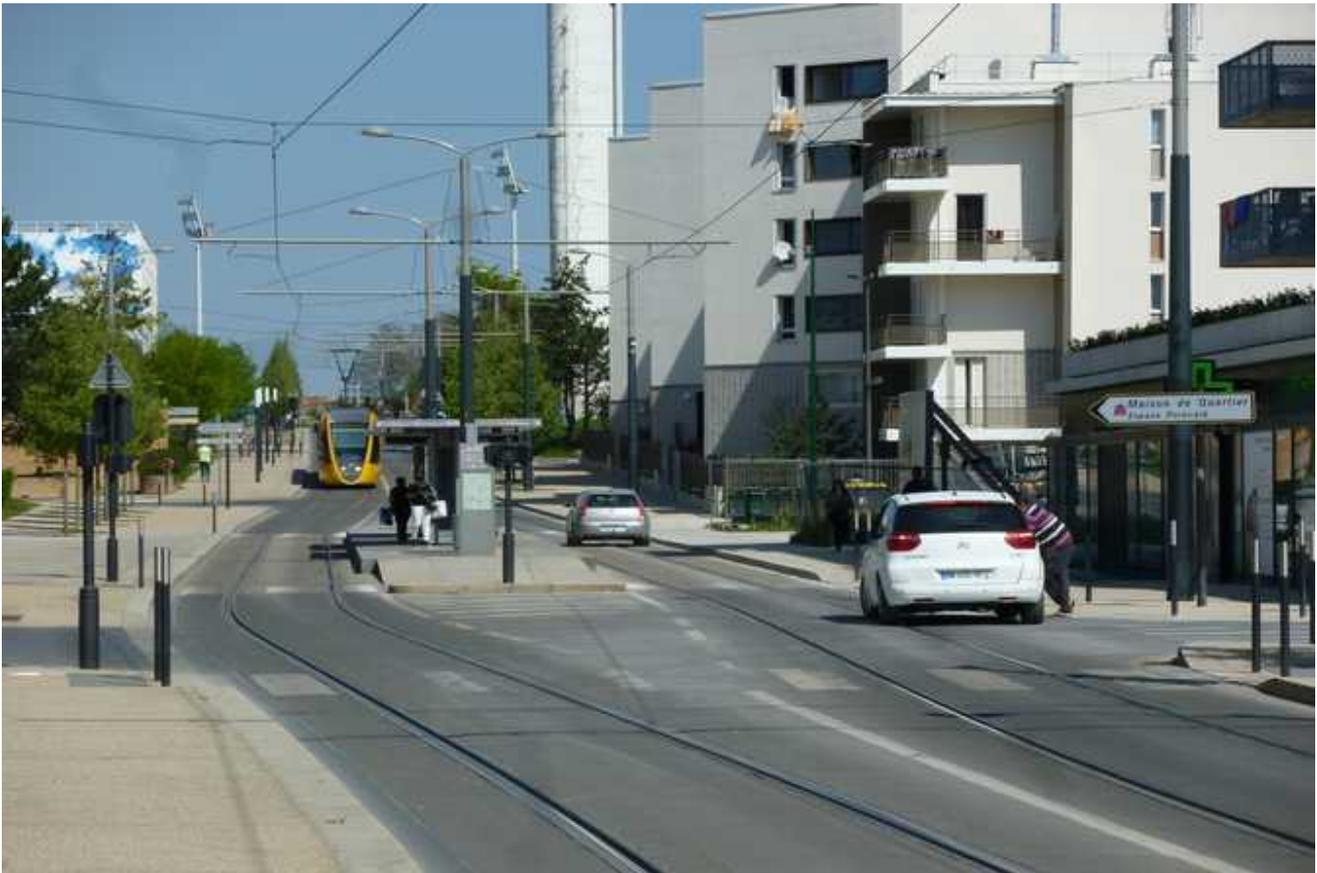
Sur le site banal, les chauffeurs de tramway sont parfois gênés par le stationnement sauvage de véhicules à proximité des commerces (voir photo ci après). Ces nouveaux commerces, notamment une pharmacie, ont ouvert récemment dans la rue, après la mise en service du tramway, et les aménagements à proximité de ceux-ci ne sont pas complètement finalisés. Ainsi il arrive que certains véhicules stationnent sauvagement et empêchent ainsi la progression des tramways. Dans ce cas l'exploitant prévient la police municipale, mais dans les faits les stationnements sauvages sont effectués pour de courtes durées et les automobilistes libèrent le site rapidement.

Illustration 16: Exemple de stationnement gênant sur le site banal (source : Cerema)

Bien que ces situations de stationnement sauvage ne soient pas fréquentes, il est envisagé de mettre en place des potelets afin d'éviter ce stationnement devant les commerces.
