Évaluation des écluses doubles dans le département du Bas-Rhin

Ce rapport présente les résultats d'un travail d'évaluation sur des écluses doubles implantées en entrées d'agglomérations dans le département du Bas-Rhin, mené par le Cerema d'avril 2014 à avril 2016, en partenariat avec le conseil départemental 67.

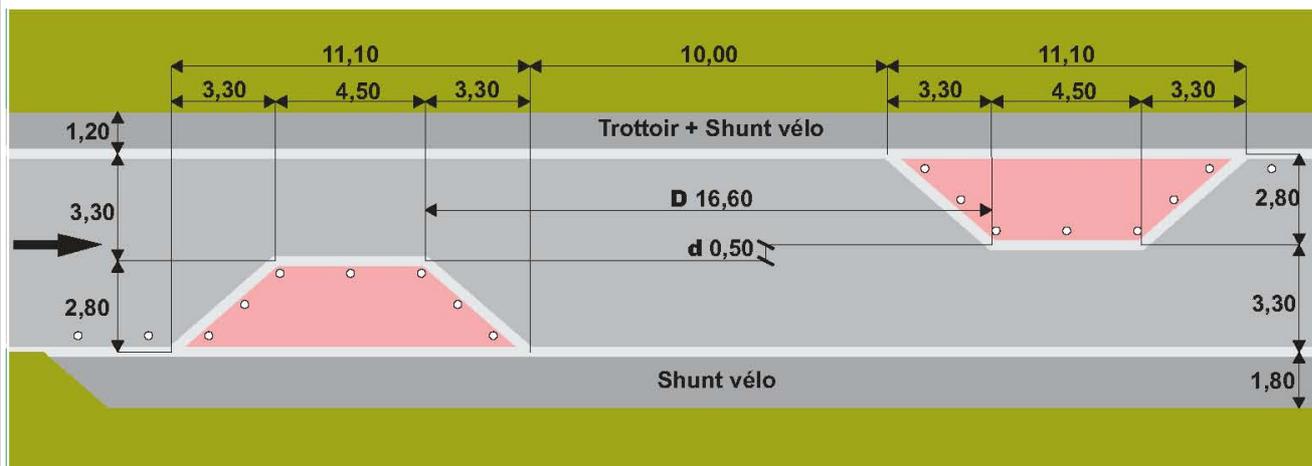
Le déport latéral $d=0,50$ m est conforme à la recommandation du guide du Certu. La distance D devrait être de 16,00 m, mais le différentiel de 0,60 m entre la réalisation et la préconisation est tout à fait acceptable.

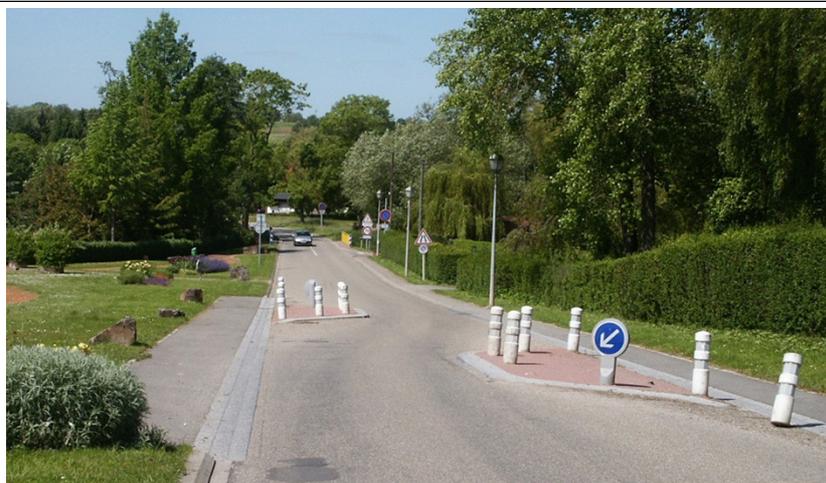
P2 (en regardant dans le sens sortant)

L'aménagement a été implanté sur une très longue ligne droite, les conditions de visibilité entre véhicules sont optimales.

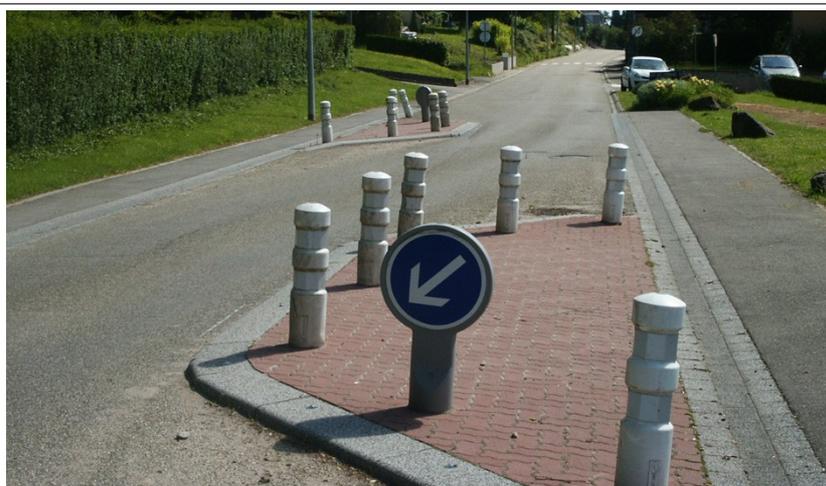
P3 (en regardant dans le sens entrant)

La perception des îlots de faible volume a été renforcée par un grand nombre de balises J11.

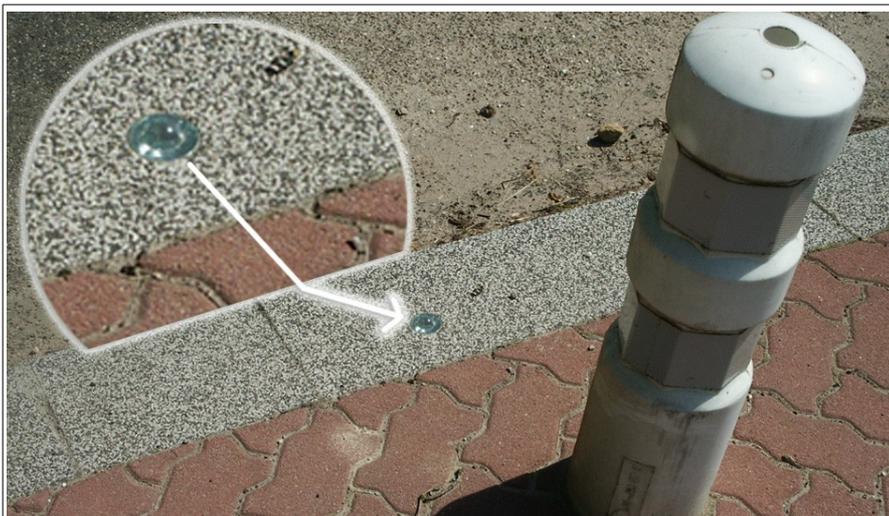
Plot rétro réfléchissant implanté dans la bordure.

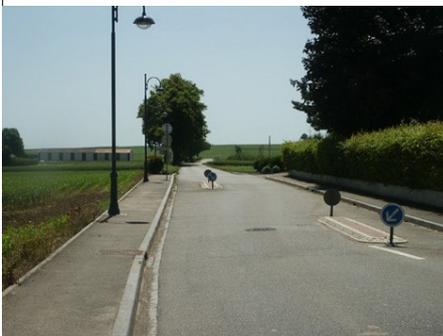
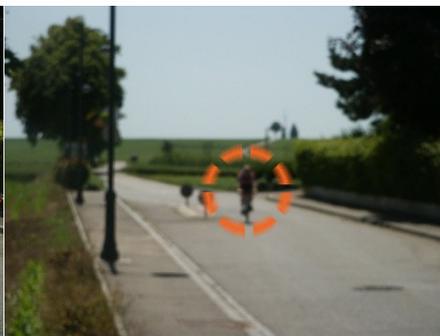
Un cycliste qui n'utilise pas le shunt pourtant plus direct. Ce qui, plus généralement, peut être attribué au problème d'entretien (non ramassage des feuilles) des espaces dédiés aux cyclistes (shunt).

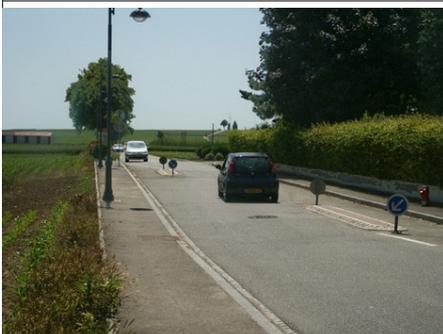
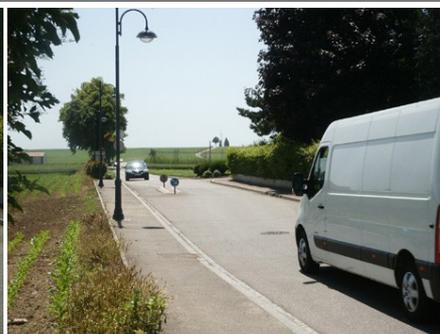
Les deux dernières photos confirment le respect de la priorité donnée au véhicule sortant.

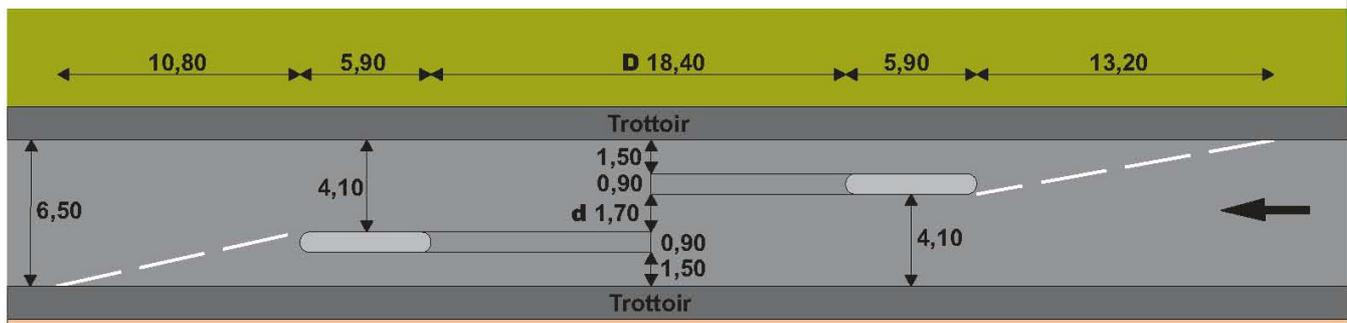
Avec $d=1,70$ m et $D=18,40$ m on se situe hors des recommandations du guide du Certu où $d < 1,00$ m et $15,00$ m $< D < 17,00$ m.

On se retrouve ici dans le cas d'une écluse moins contraignante pour les véhicules que ce qui est préconisé dans le guide.

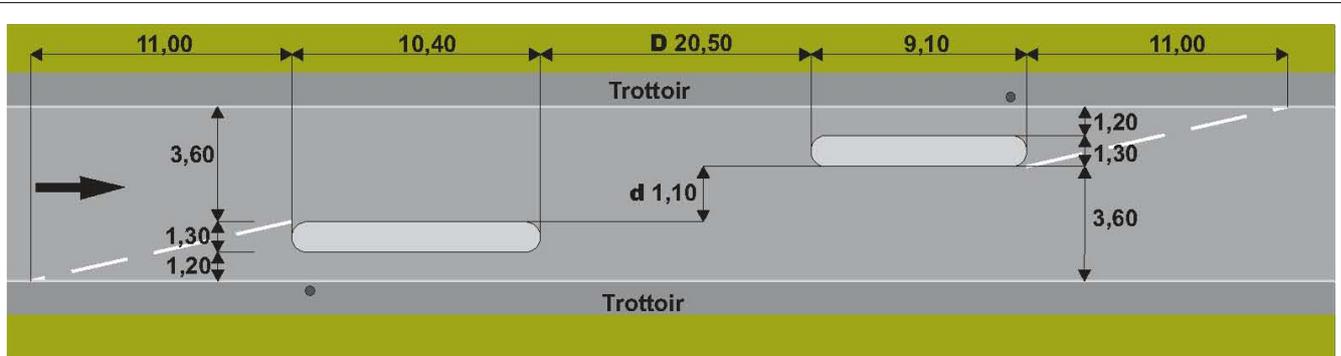
Le déport d et la distance entre îlots ne sont pas conformes aux recommandations (ici $d > 1$ m). Par ailleurs $D > 17$ m. L'aménagement ne semble donc pas assez contraignant pour modérer les vitesses.

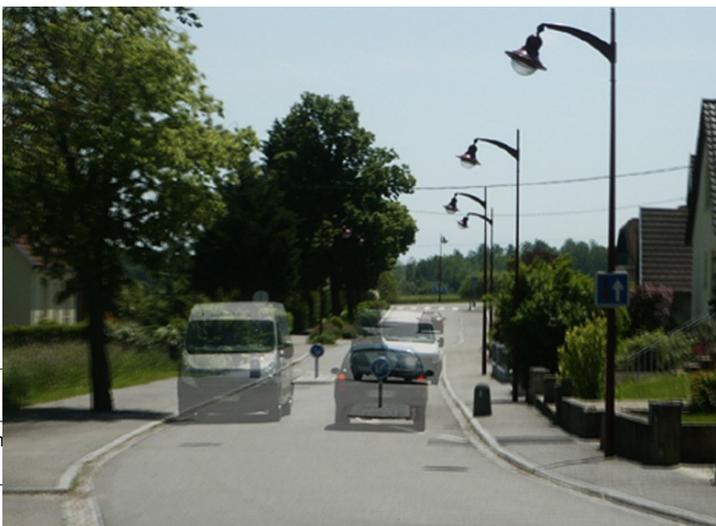
P2 (en regardant dans le sens sortant)

Lors de nos différents passages le trafic était (très) faible.

Le fonctionnement de l'alternat n'appelle pas de commentaire particulier. Au fond de la photo, à environ 100 m de l'écluse, se situe un virage à 90 degrés qui ralenti fortement les véhicules.

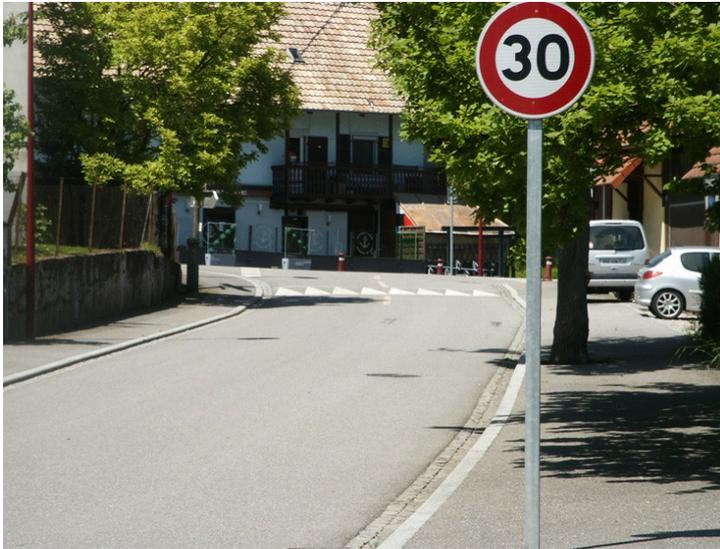
P3 (en regardant dans le sens entrant)

Le carrefour en plateau situé à environ 100 m en aval de l'écluse, dans le sens de circulation étudié, ralentit bien les véhicules, les rampes d'accès conjuguées à la légère pente de la chaussée sont assez contraignantes.

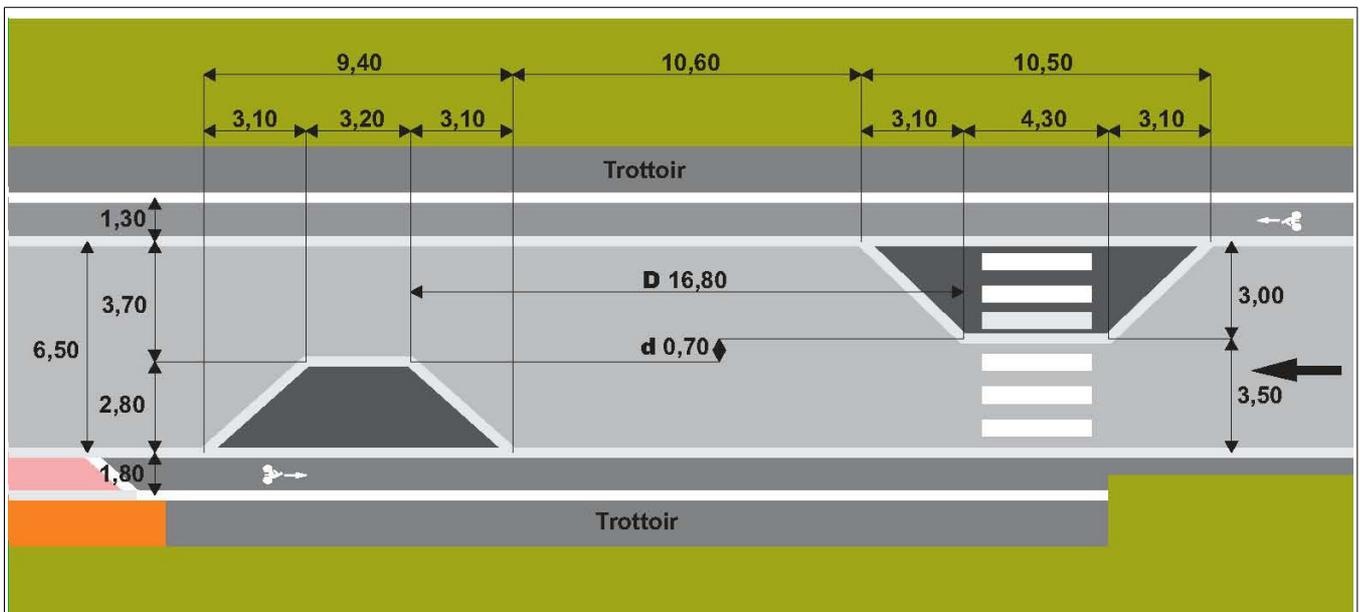
La réalisation est quasiment conforme au guide.

L'emprise plutôt large du domaine public a permis de positionner le shunt pour les vélos côté trottoir et non sur la chaussée, reste le problème de la réinsertion du cycliste sur la chaussée.

L'aménagement est tout proche de l'entrée d'un secteur pavillonnaire. Les véhicules débouchant de l'écluse et sortant de l'agglomération désireux d'entrer dans la zone pavillonnaire sont en conflit avec les véhicules en attente devant l'écluse, ce qui génère des dysfonctionnements.

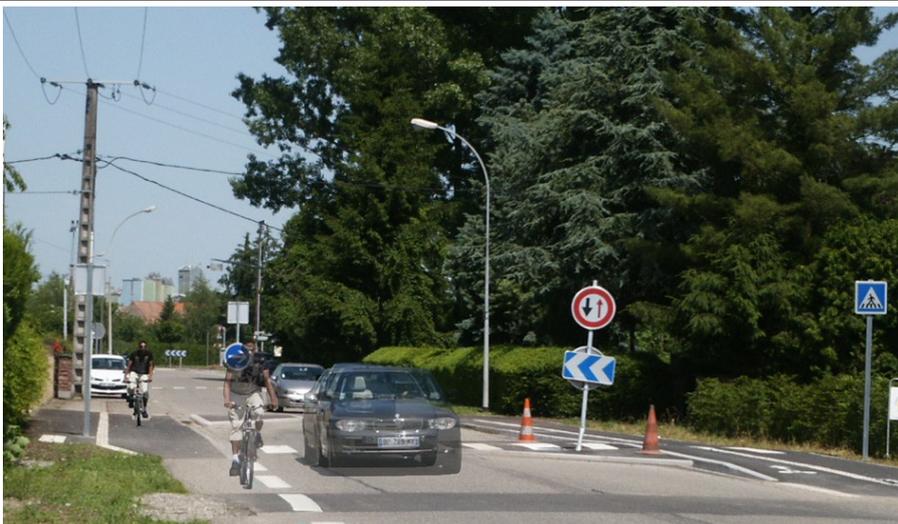
P4 (en regardant dans le sens entrant)

Le cycliste a tout intérêt à utiliser le shunt: confort, sécurité, continuité d'itinéraire.
Il doit cependant rester vigilant en se réinsérant sur la chaussée.

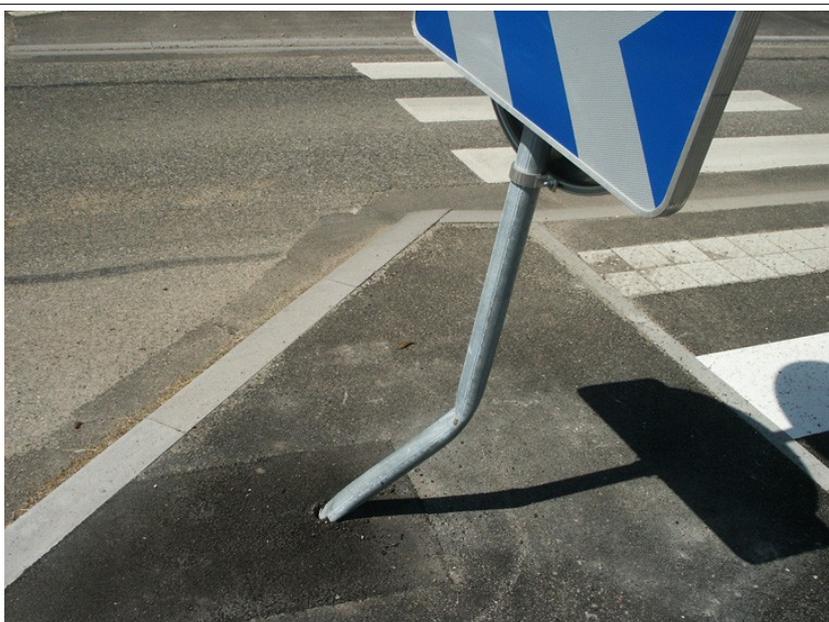
P7

Même s'ils sont signalés les 2 îlots de l'écluse double constituent toujours un obstacle sur la trajectoire de l'usager. L'état de la signalisation et des bordures traduit souvent une difficulté de perception lié au manque de volume des îlots.

Le conseil départemental associe aujourd'hui ce type d'aménagement à un marquage en Zébra et à des balises J11
