Région Bretagne,

Diagnostique des structures en
béton armé des ports de
Brest, Lorient et Saint-Malo

Benoit THAUVIN, Cerema (DTEROuest)

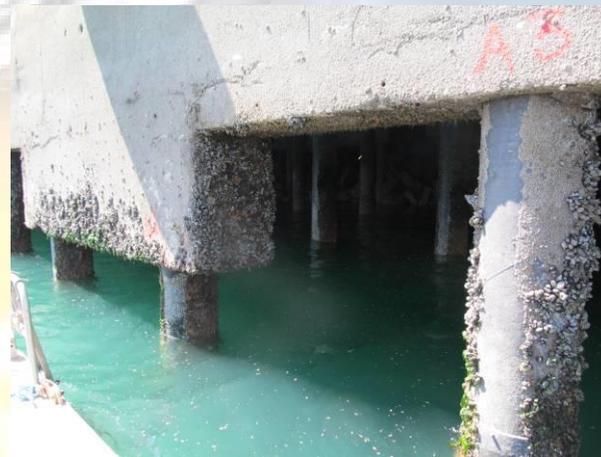
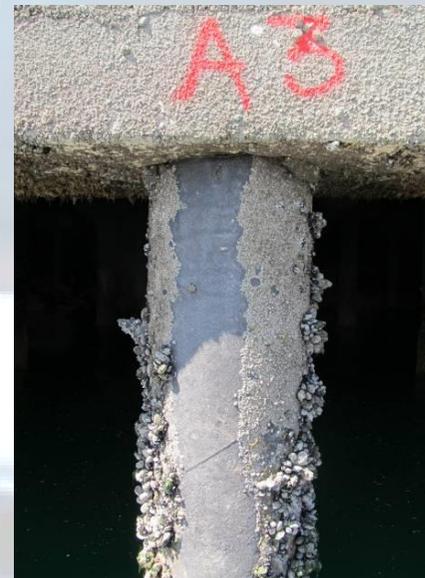
Nettoyage haute pression de bandes de 30 cm de largeur de la cote +0,00 CM aux têtes de pieux.

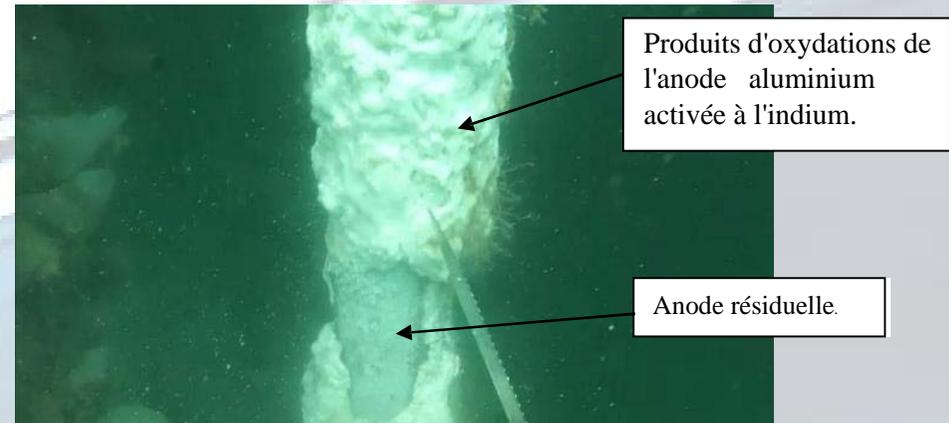
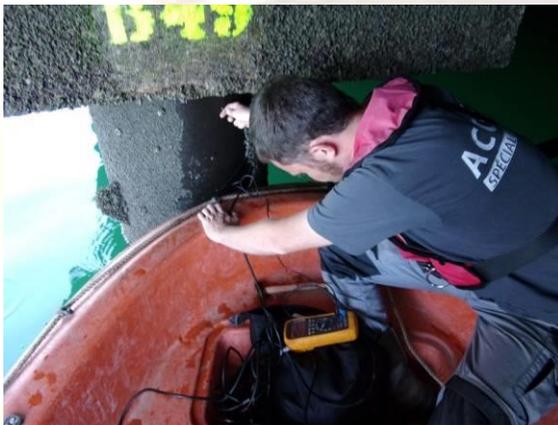
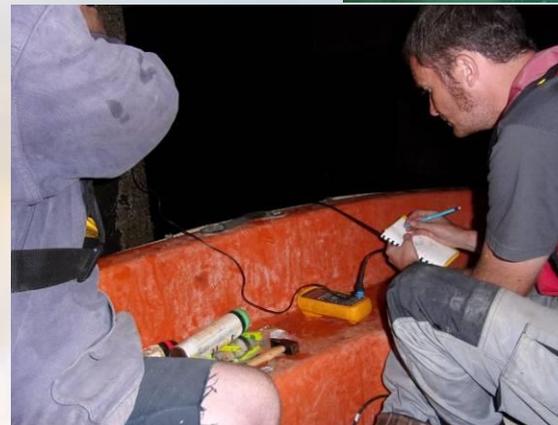
Mesures de potentiels de protection cathodique des pieux

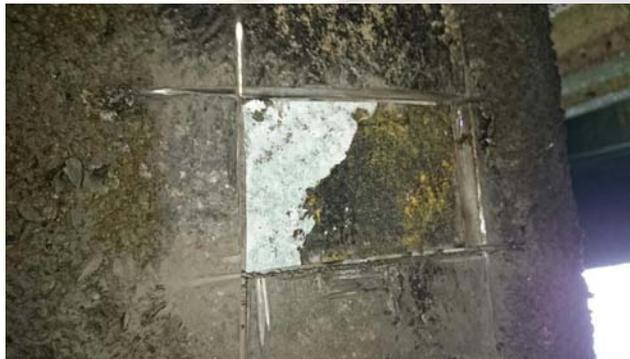
Prélèvement sur le pieu B37.

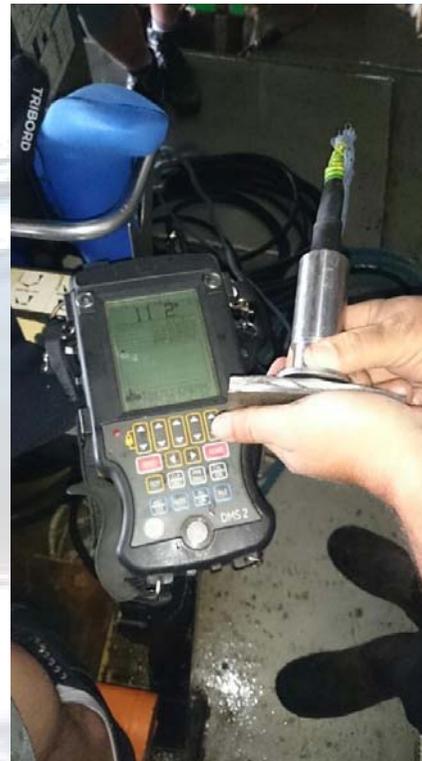
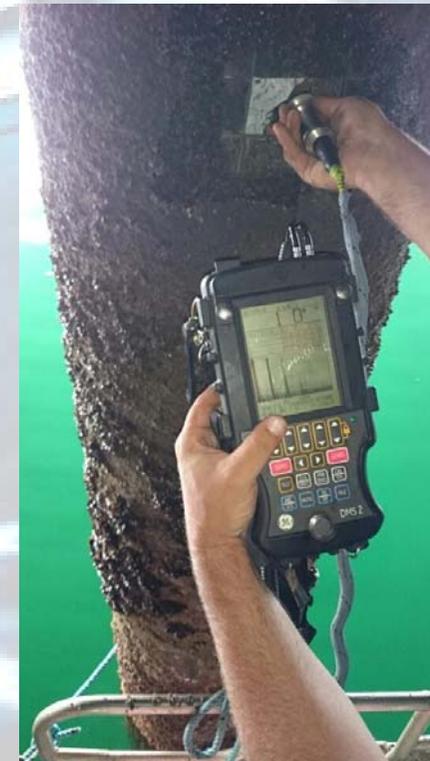
Mesures d'épaisseur sur l'échantillon et sur l'acier restant sur le béton.
