# JT Gestion d'un patrimoine d'ouvrages maritimes et portuaires

Les missions d'AMO et de CE à travers quelques  
exemples

# Audit Domaine Public Fluvial Etat sur la Charente (2012)

# Fiche de visite d'un tronçon

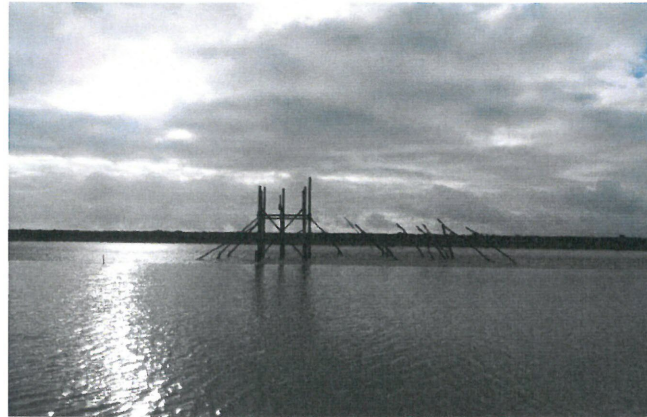
3 : Vestiges ponton

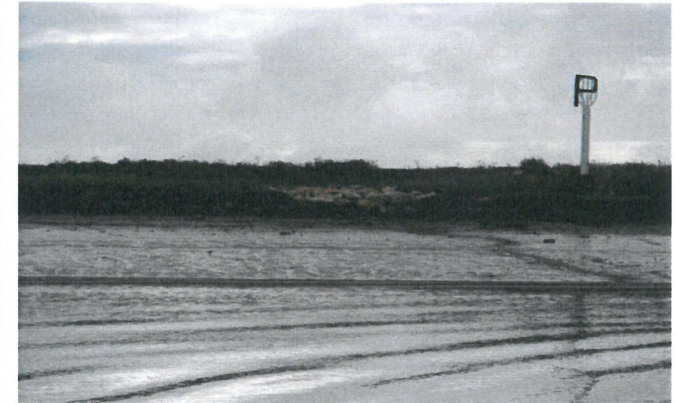
4 : Exutoire et fin de la zone de renforcement par enrochement

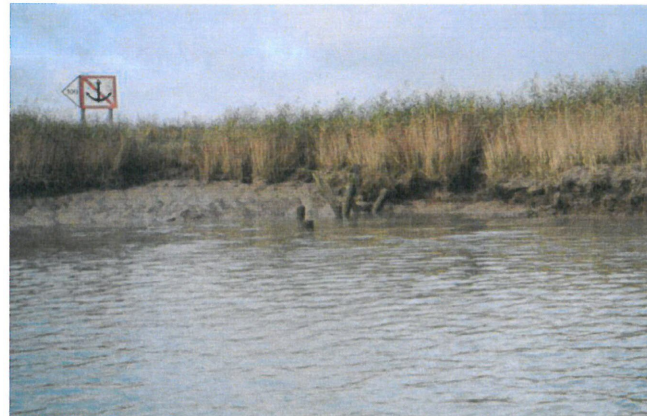
Prise d'eau	Acier	Hors service		A détruire	X=390 416,9 ; Y=6 547 013,4 (photo n°5)
Rejet	Acier	Bon		Normal	X=389 415,7 ; Y=6 548 563,3
Rejet	Acier	Bon		Normal	X=390 742,9 ; Y=6 548 055,2
Rejet	Acier	Bon		Normal	X=390 095,1 ; Y=6 546 272,6
Prise d'eau	Acier	Bon		Normal	X=389 675,1 ; Y=6 545 856,6 (photo n°6)

5 : Vestiges ancienne prise d'eau (X=390 416,9 ; Y=6 547 013,4)

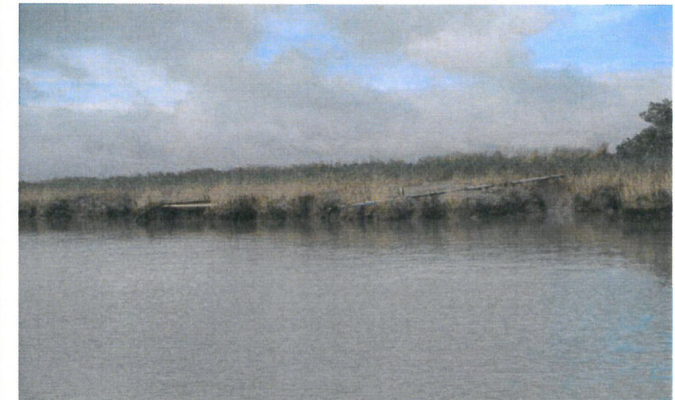
6 : Prises d'eau (X=389 675,1 ; Y=6 545 856,6)

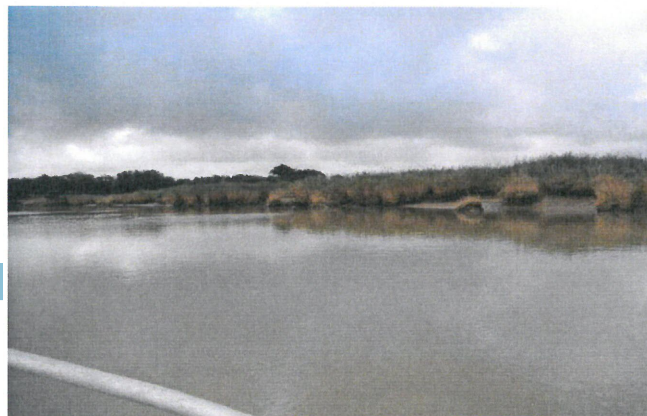
X (ou X début / X fin)	Y (ou Y début / Y fin)	Rive (RD/RG)	Description (nature désordre/ localisation sur profil en travers)	Photos n°	Intervention nécessaire (1-Immédiate / 2-Court terme /3-Moyen terme / 4- long terme)
X début=390 846,5 X fin=390 902,95	Y début=6 548 476,2 Y fin=6 543 342,82	RG	Érosion	7	4 – Long terme

Berge naturelle en bon état général sauf une zone d'érosion relativement prononcée (photo 7), classée en état moyen.

7 : Exemple d'érosion sur la berge

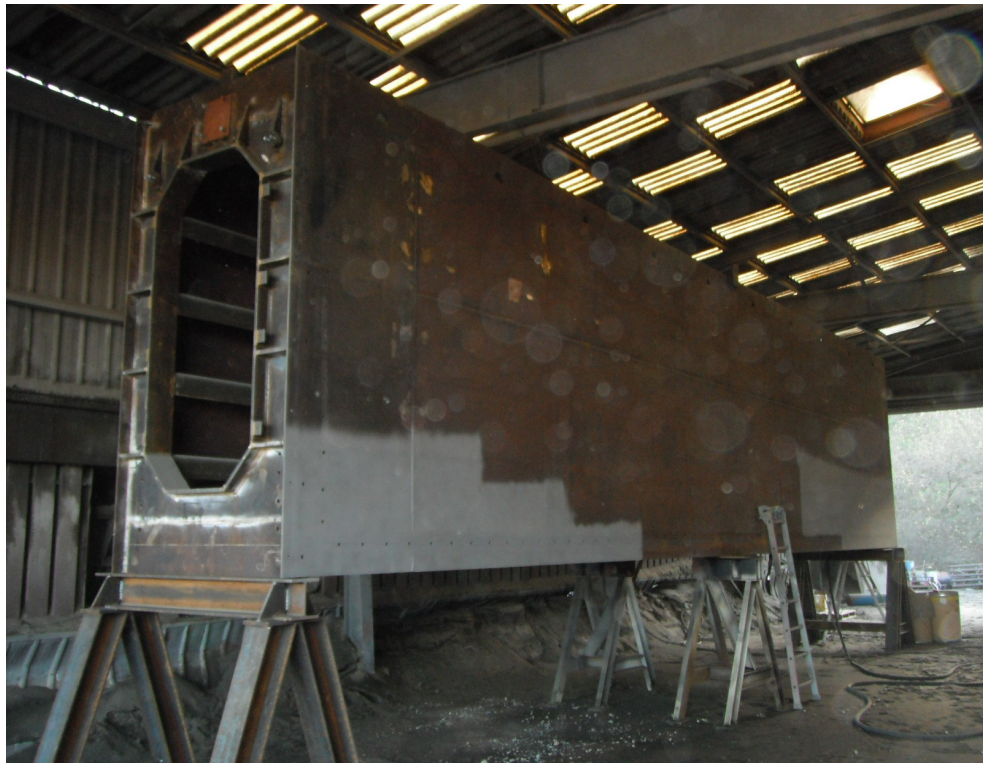
Convenance décapage par projection d'abrasif :  
propreté « Sa3 »  
rugosité « moyen G »

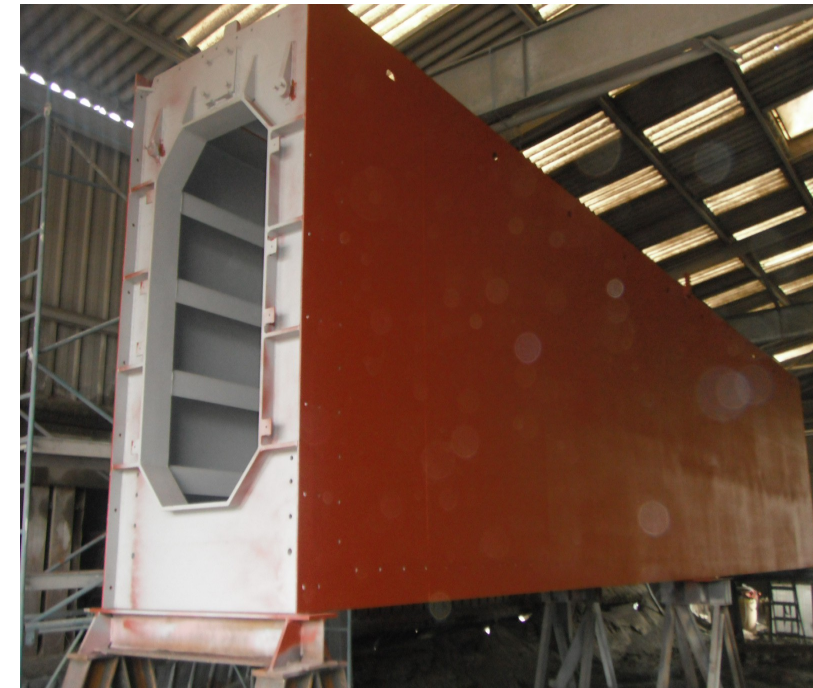
Réception après application de la première couche du système Im2 ANI 675 certifié ACQPA

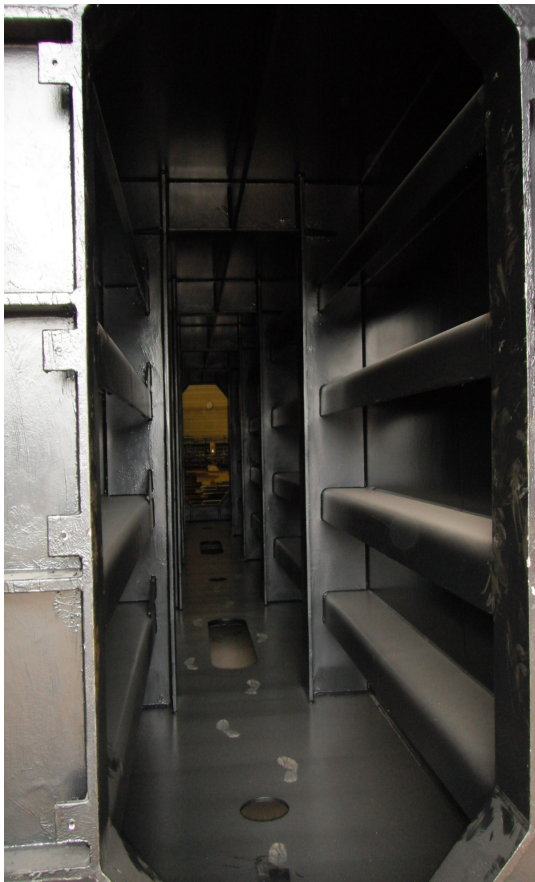
Réception après application de la deuxième couche du système  
Im2 ANI 675 certifié  
ACQPA

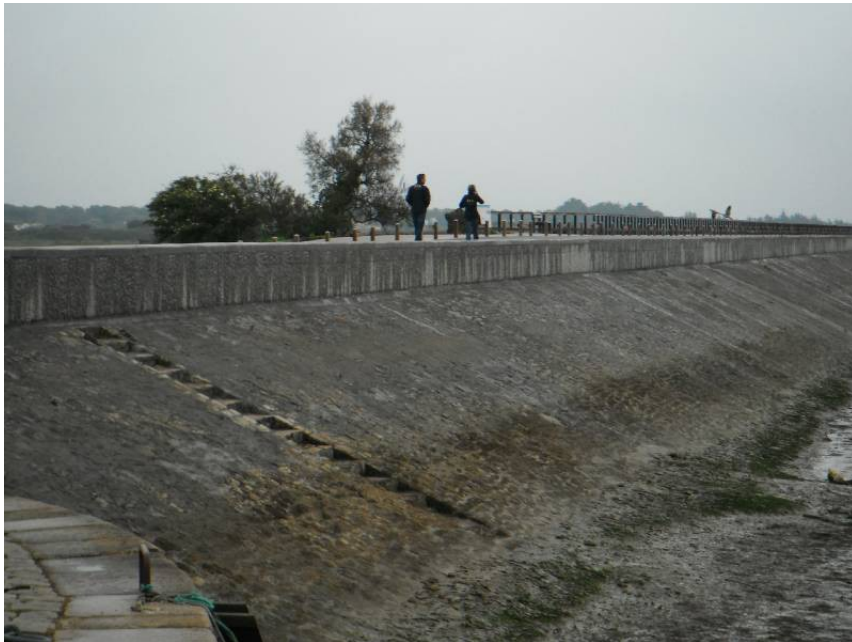
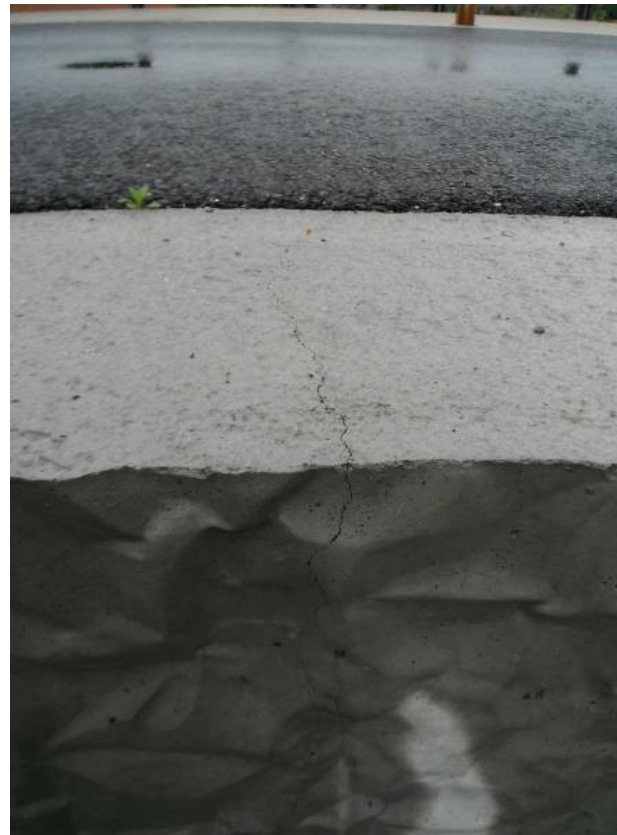
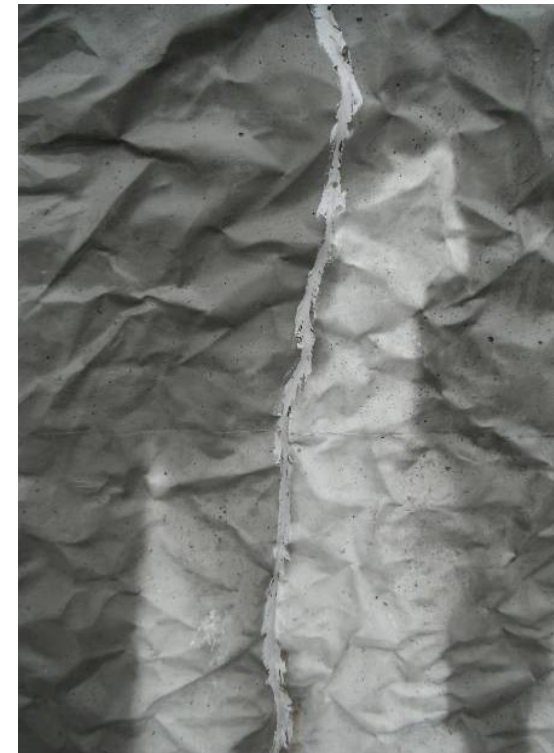
- Démarche (suite) :
  - Avis sur désordres
    - Présence de fissuration verticale, régulièrement répartie, ( $e_{max}=8$  à  $9/10$  mm) (+ ouvertes en partie sup. qu'en partie inf.) → fissuration de retrait
    - Ouverture de la fissuration favorisée par l'importance de l'enrobage (allant jusqu'à 7,5 cm) et par la longueur des plots (20 m)
    - La calcite observée localement en partie inférieure de certaines fissures n'est pas majoritairement active (apparition en phase chantier puis atténuation avec la mise en œuvre du drainage à l'arrière du mur)

- Démarche (suite) :
  - Préconisations de solution de réparation :
    - Fissuration BA admissible jusqu'à un certain seuil (3/10 à 4/10 mm)
    - Environnement marin agressif
    - Béton mis en œuvre moins performant en terme de durabilité que celui prescrit (XS2 pour XS3)
    - Injection des fissures dont  $e > 4/10$  mm et application d'un système de protection du béton (par exemple, imprégnation hydrophobe + revêtement adapté) selon les termes de la NF P95-103 (révisée en 2014)
