# Expérimentation de la poutre VIPP de Clerval

## ***Instrumentation par méthodes acoustiques***

R. Michel, J.F. David, S. Chataigner, L. Gaillet  
Laboratoire SMC (Structures Métalliques et à Câbles), Département MAST, IFSTTAR Nantes

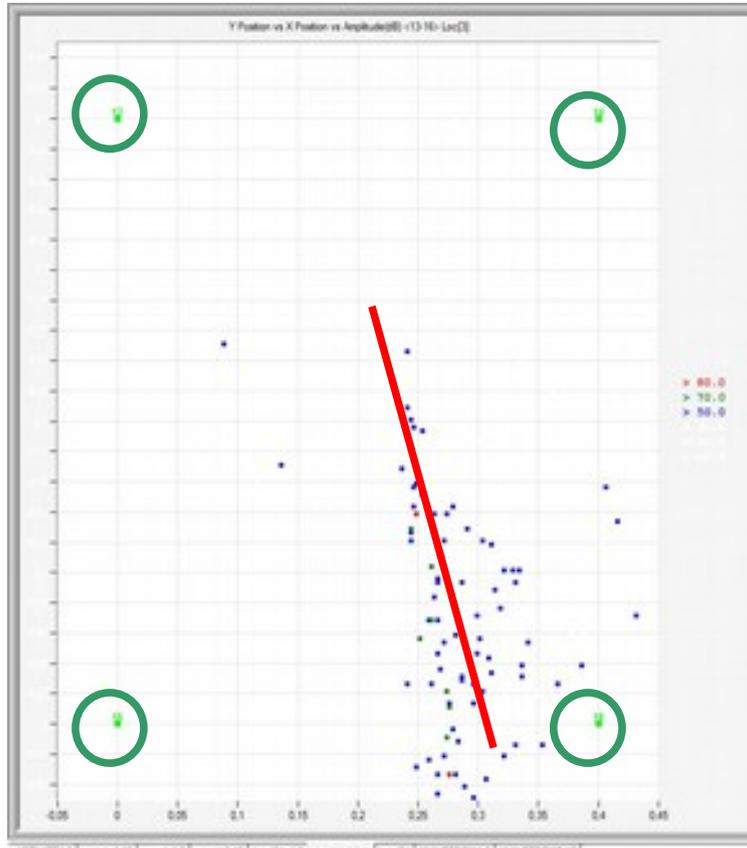
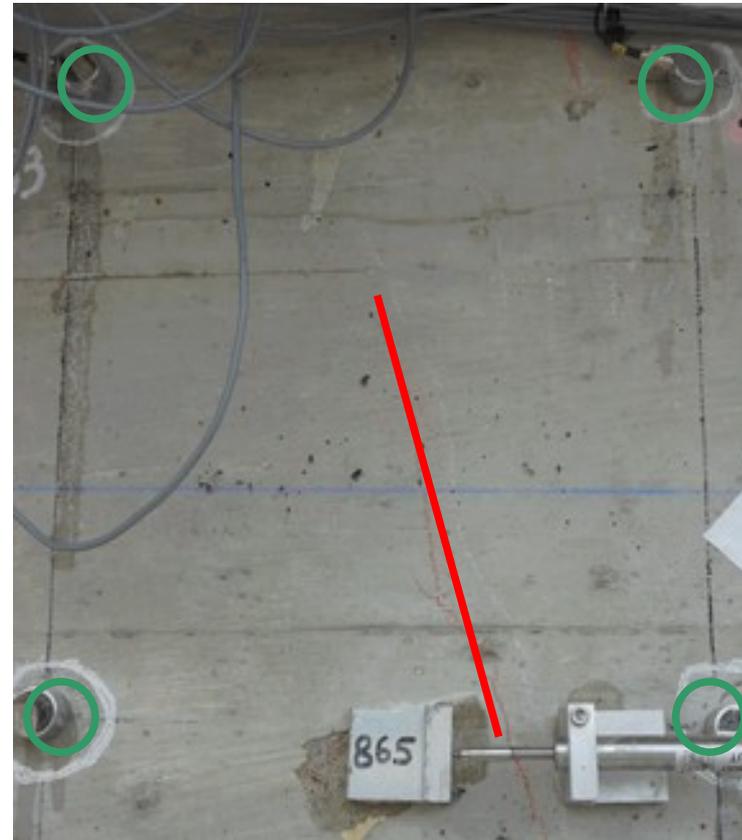
Identification des fissures actives (activité forte en S4 (début à 160 kN), pas d'activité en S2) avec localisation de l'endommagement en 2D

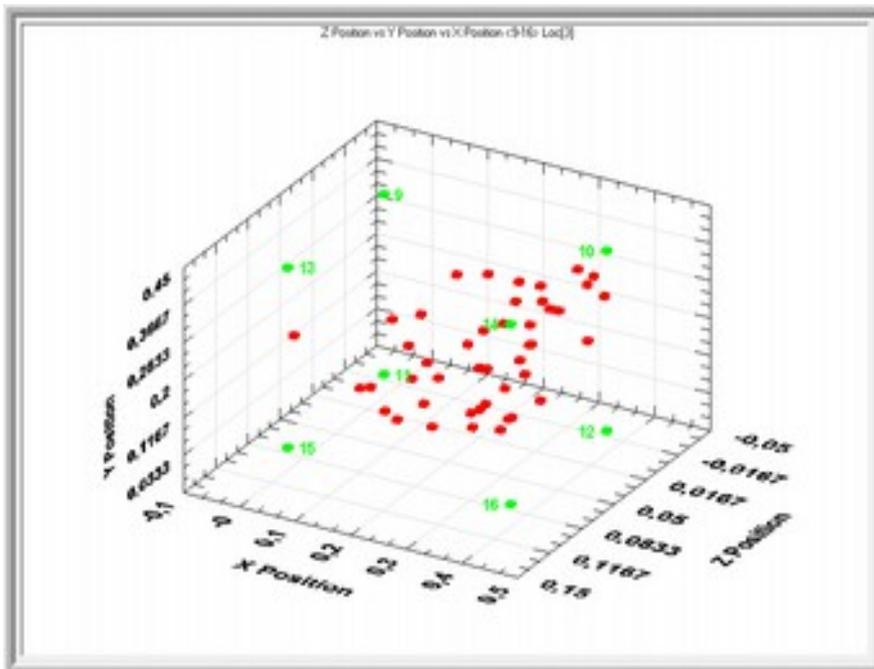
Localisation pseudo-3D de la fissure en section S4

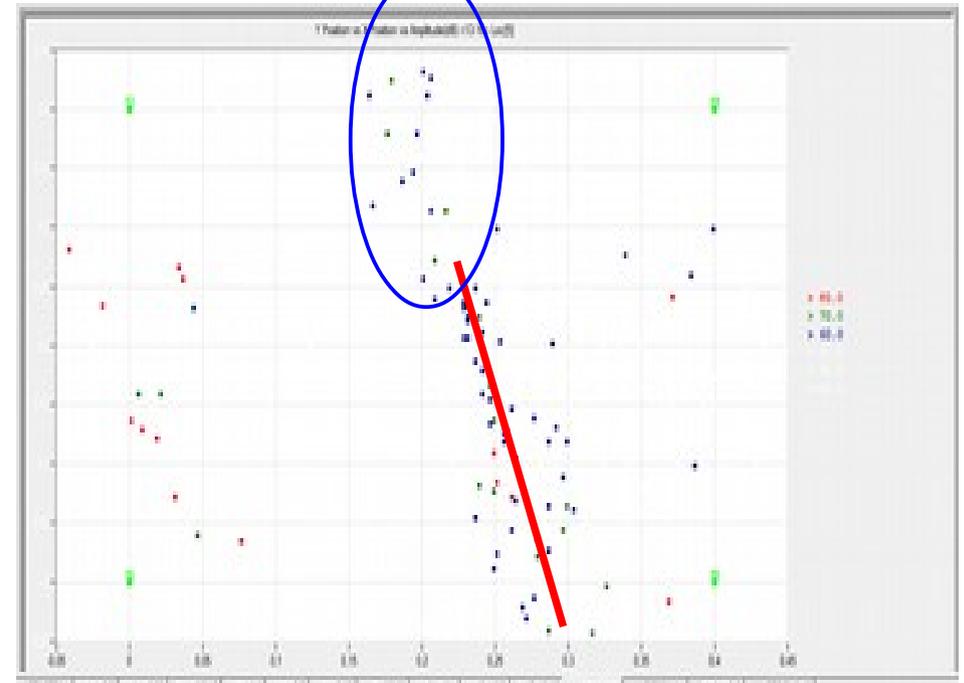
Suivi de la progression de la fissure en section S4 en 2D

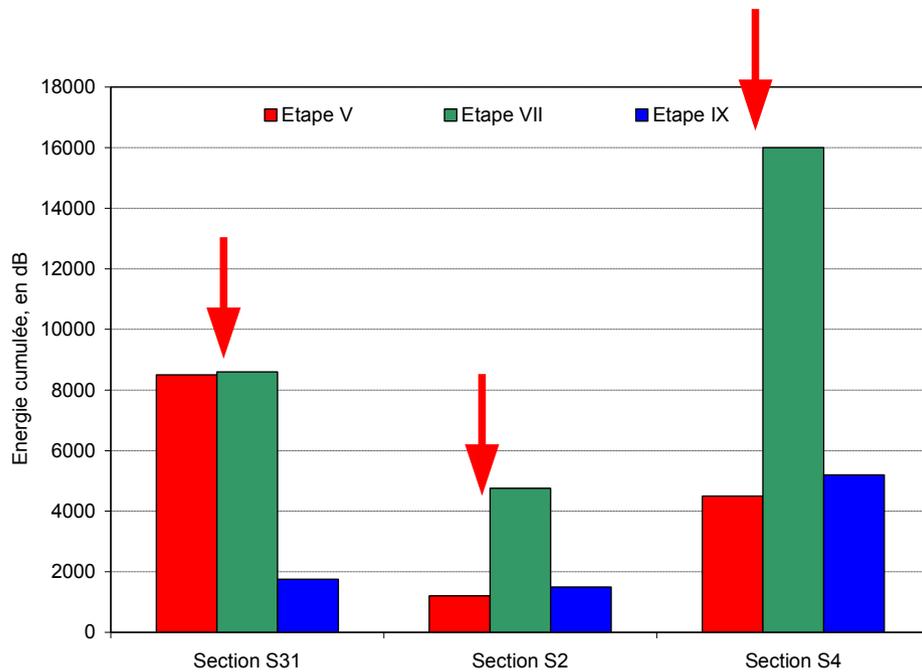
Énergie cumulée

- Etape V: Chargement à 300 kN avant coupure, Etape VII: Premier chargement à 300 kN après coupure, Etape IX: Second chargement à 300 kN après coupure
- Effet Kaiser: « Pour un même niveau de chargement, l'activité acoustique mesurée doit diminuer! »
- Les résultats montrent que ce n'est pas vrai après découpe du renfort composite: on a donc un réarrangement interne suite à la découpe du renfort qui joue bien un rôle mécanique.
