Expérimentation de la poutre VIPP de Clerval

***Investigations préalables et travaux de
préparation de la poutre***

JL Saussol
DTER Centre-Est – DL Autun

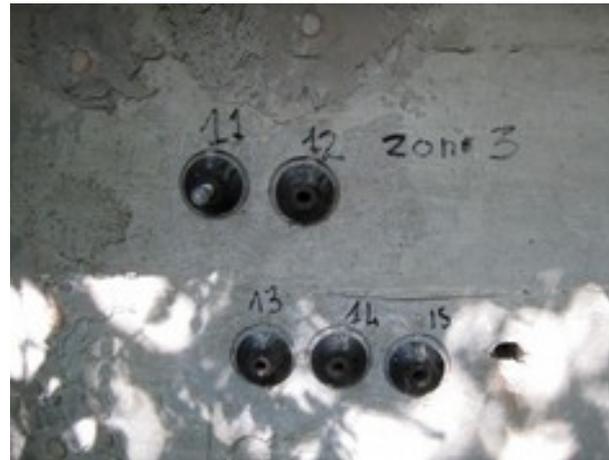
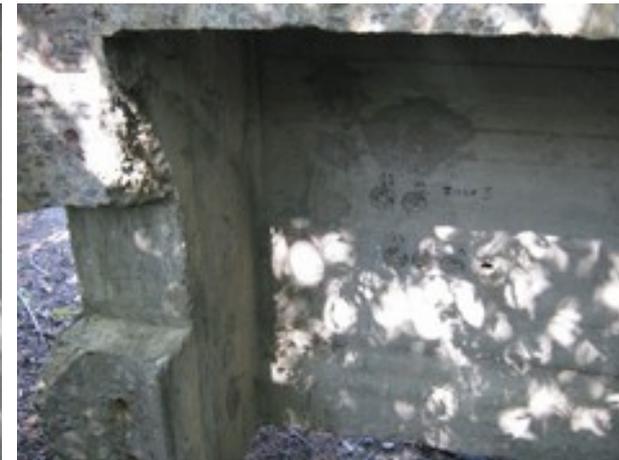
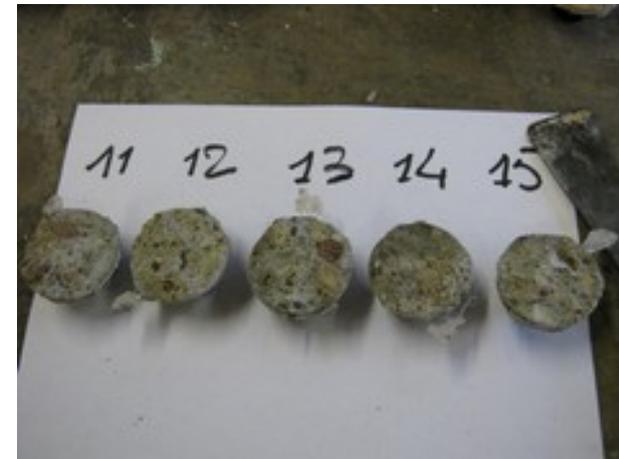
- Pastillage (3 zones)
 - Moyenne ≥ 5 MPa
(ruptures cohésives dans le béton)
- Compression / Traction (11 carottes)
 - $R_c \sim 53,5$ MPa
 - $R_t \sim 4,5$ MPa
- Modules (3 carottes)
 - ~ 32 à 35 GPa

=> béton de bonne qualité

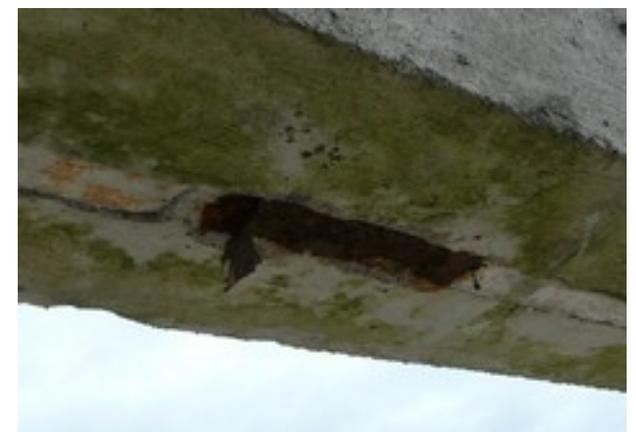
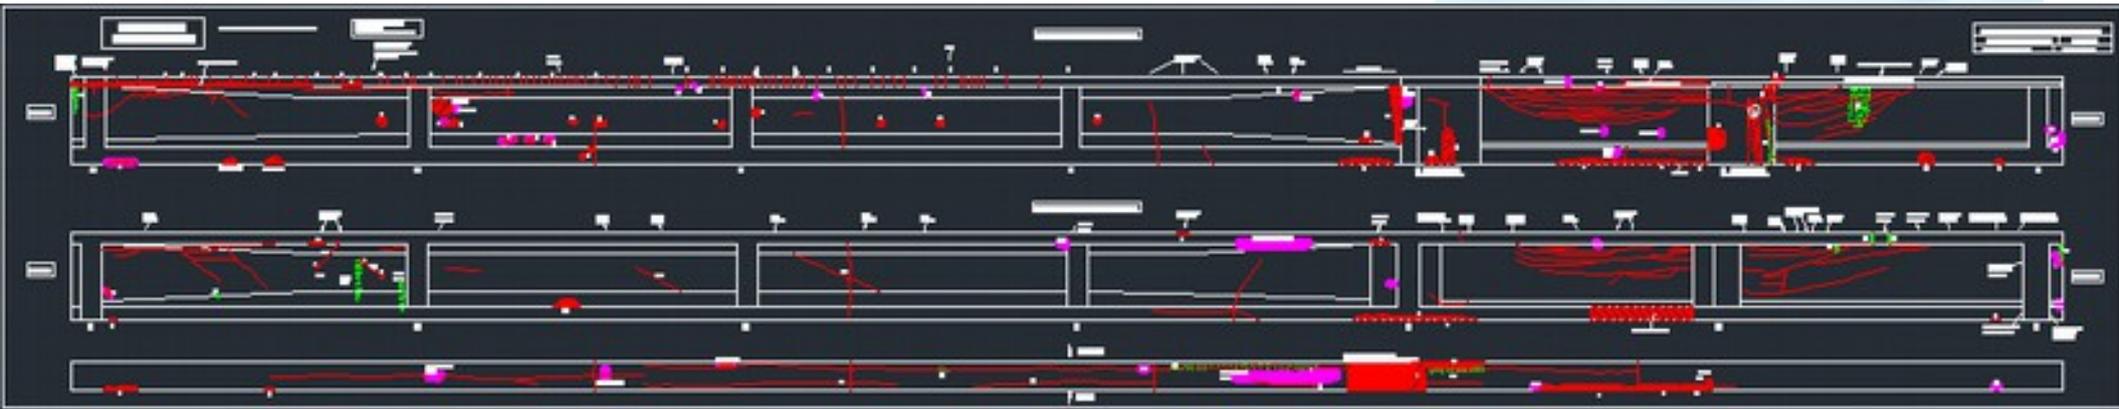
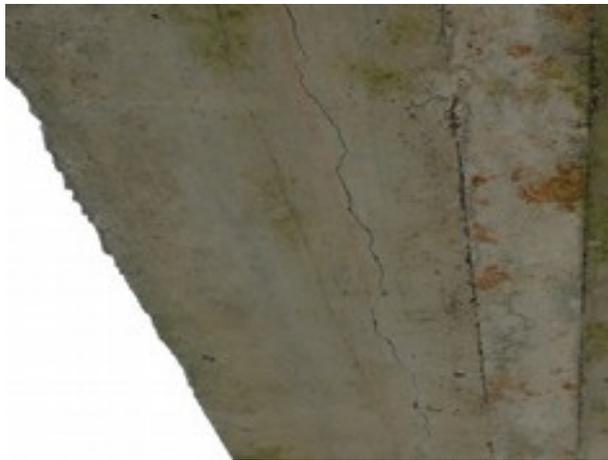
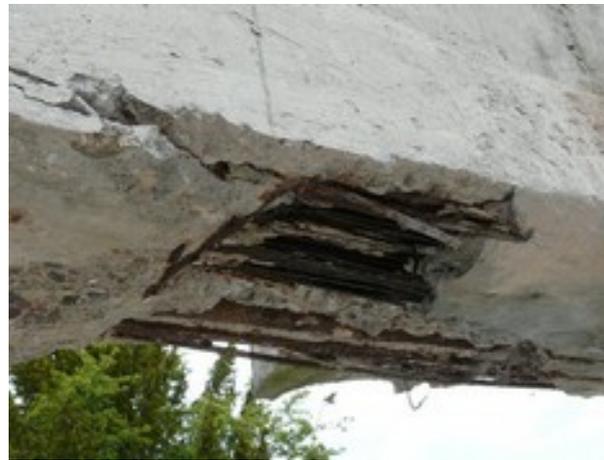
+ 2 fissures de flexion sur talon et âme en partie centrale ($e < \text{ou} = 0,1 \text{ mm}$)

fissure longitudinale sur talon

Corrosion précontrainte

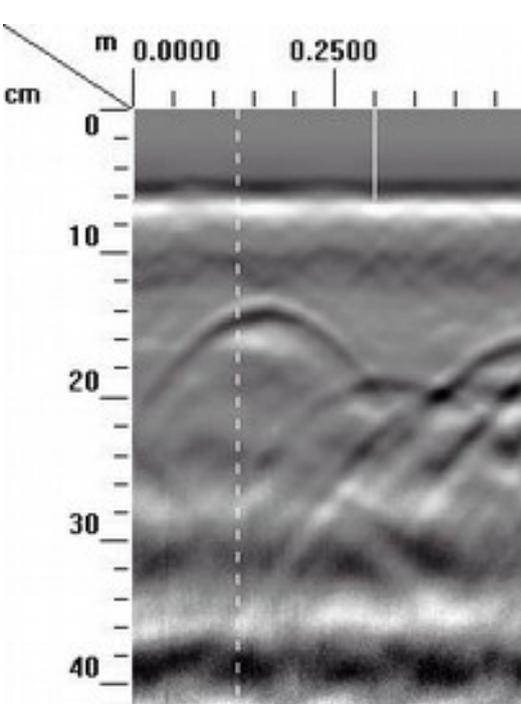
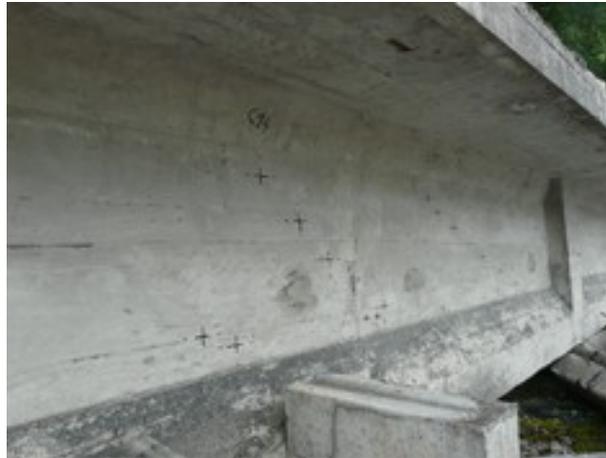
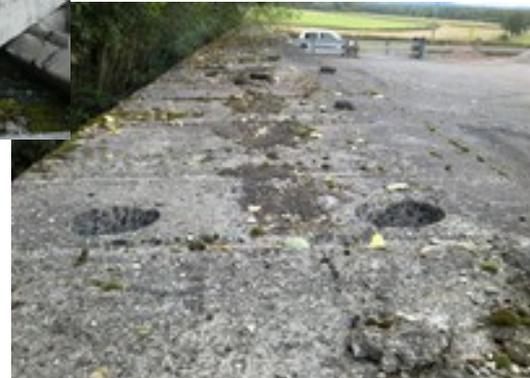
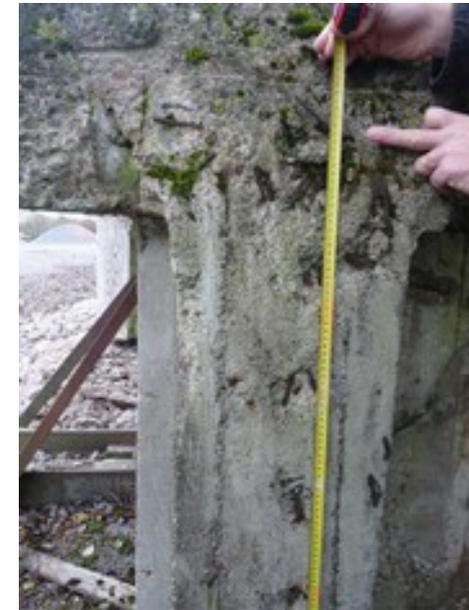
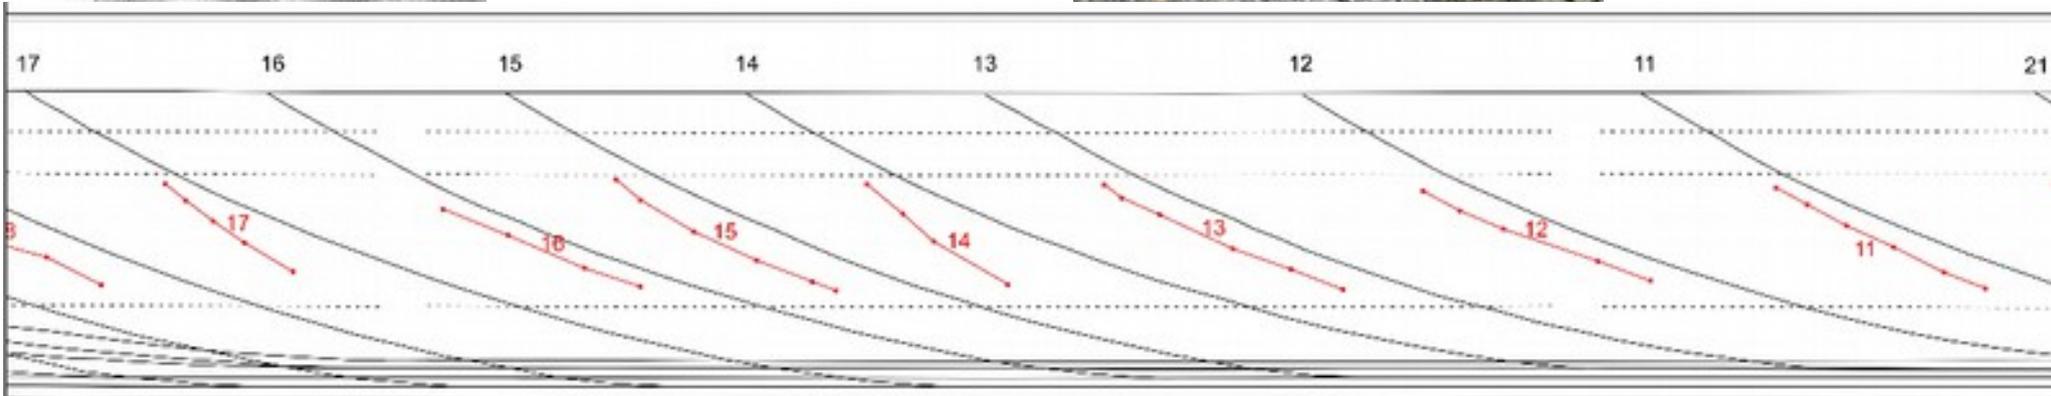
Radar : vérification de la position des câbles pour le recalcul

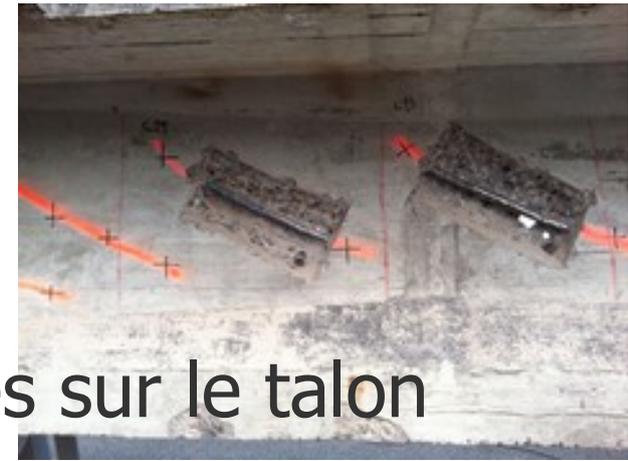
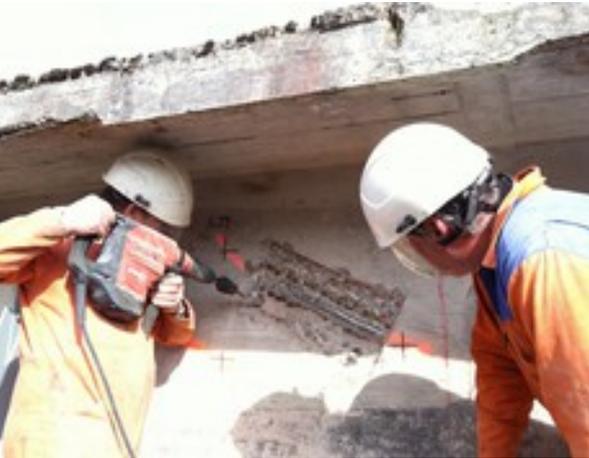
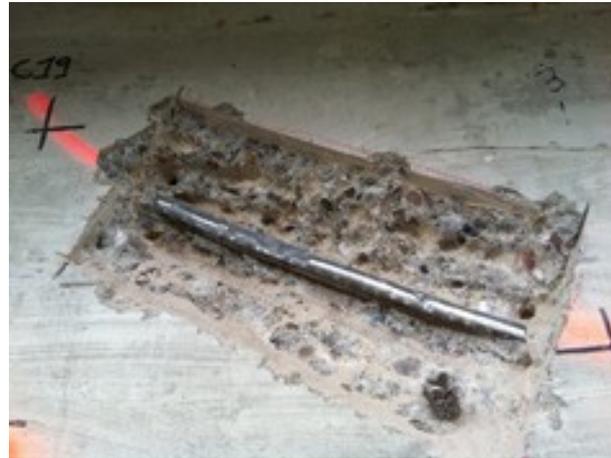
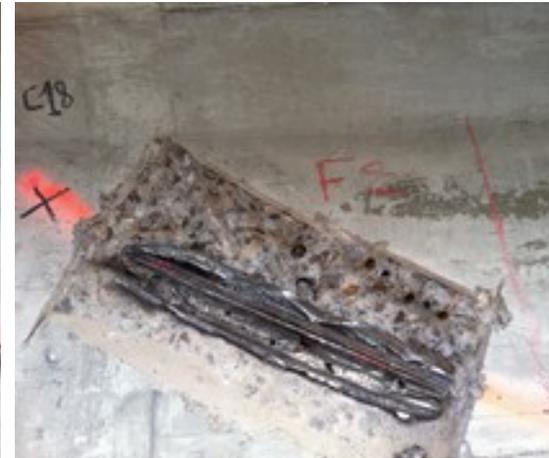
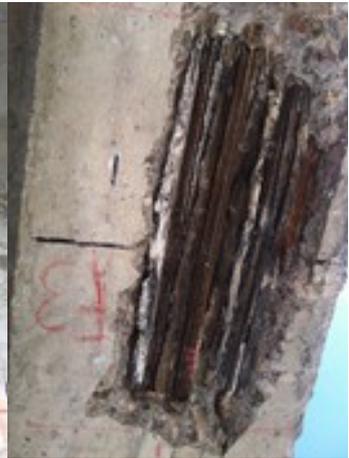
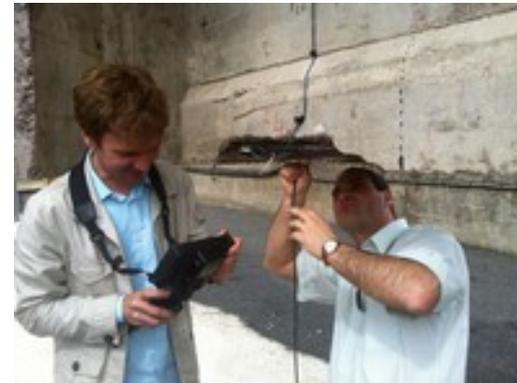
- 4 fenêtres sur les âmes et 3 fenêtres sur le talon

- Endoscopie :
des défauts de remplissage

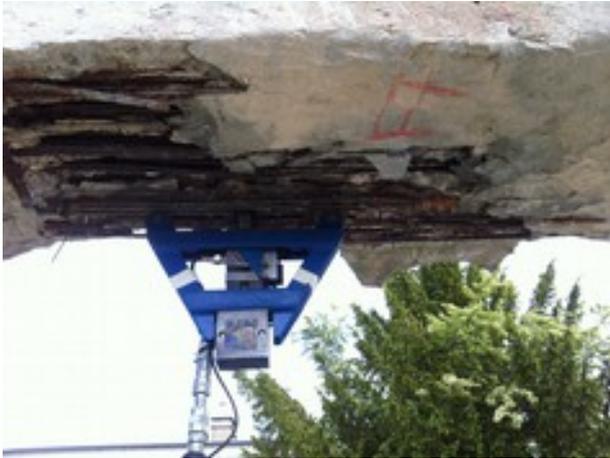
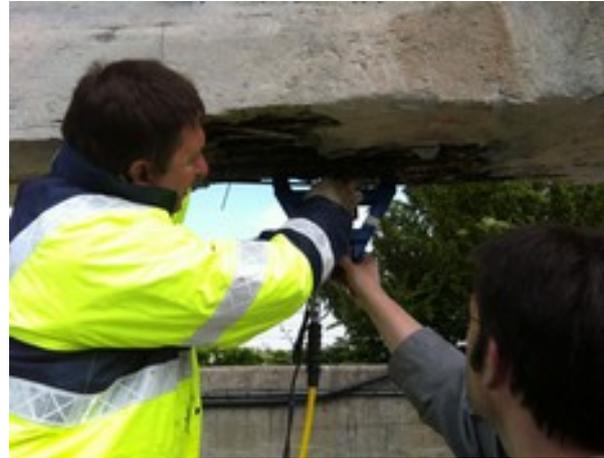
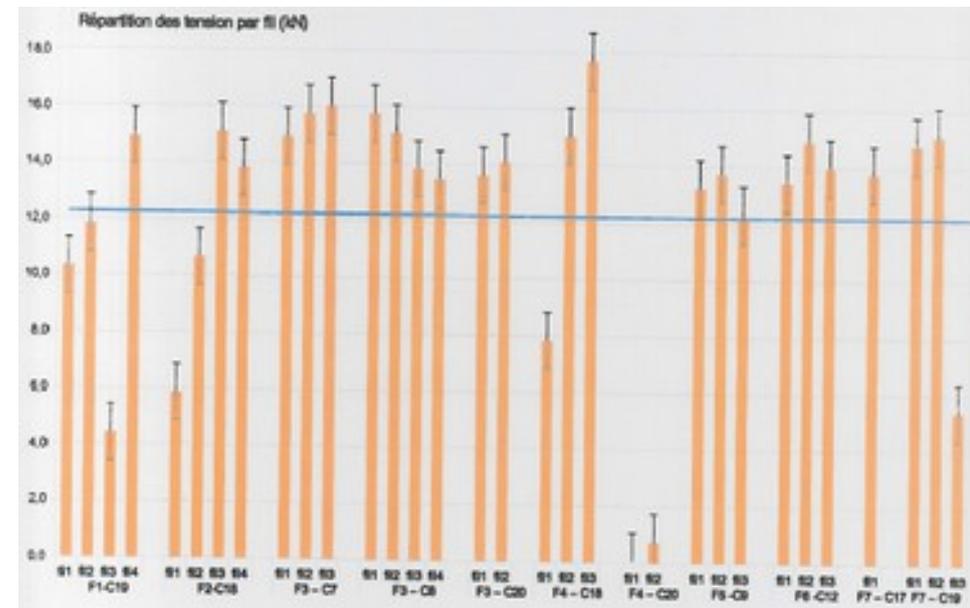
- arbalète : fils diamètre 5 mm
- intervalle probable de tension :
 $10,6 \leq t(\text{kN}) \leq 13,8$
- pertes estimées de 50 à 60%
(32 mesures)
