Expérimentation de la poutre VIPP de Clerval

Opérations de renforcement par matériaux composites collés

A. Gagnon, C. Le Roy, J. Roth DTer CE, DL Autun, MSCC

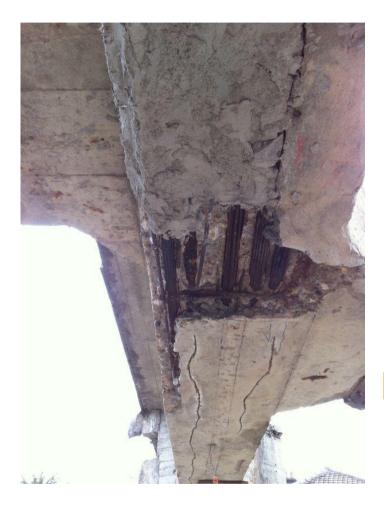
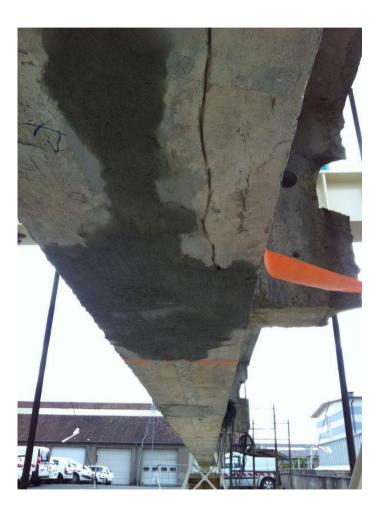
Réparation de surface au moyen d'un mortier structural de type CC de classe R4

Avant

Après

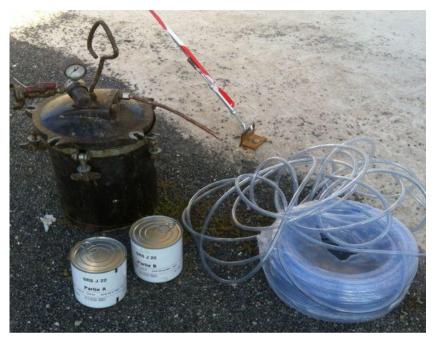
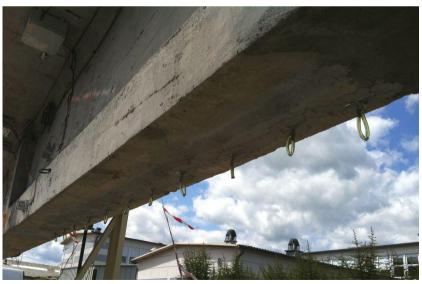
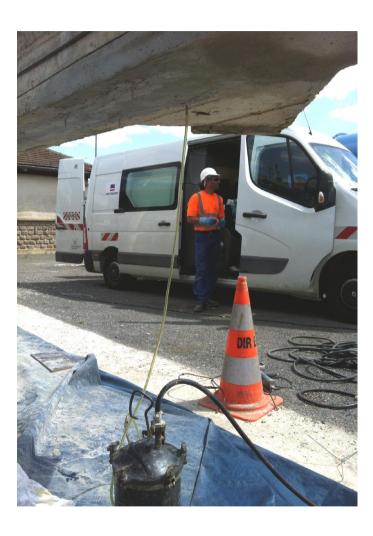
Injection des fissures au moyen d'une résine époxy à prise lente

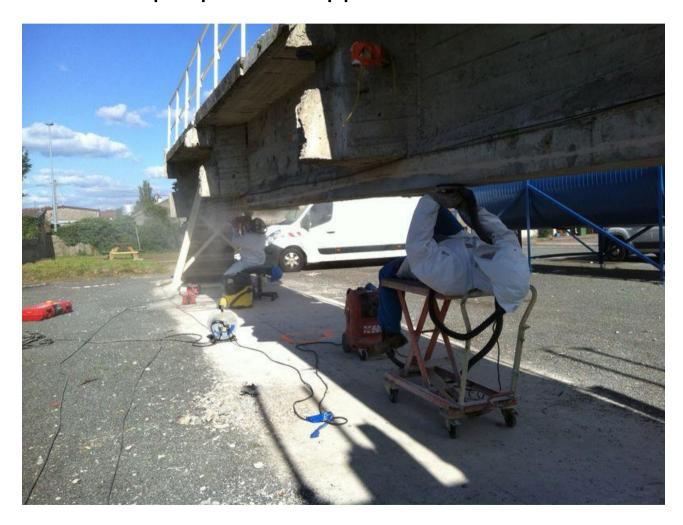
Préparation de surface par ponçage avant chaque phase d'application du renforcement

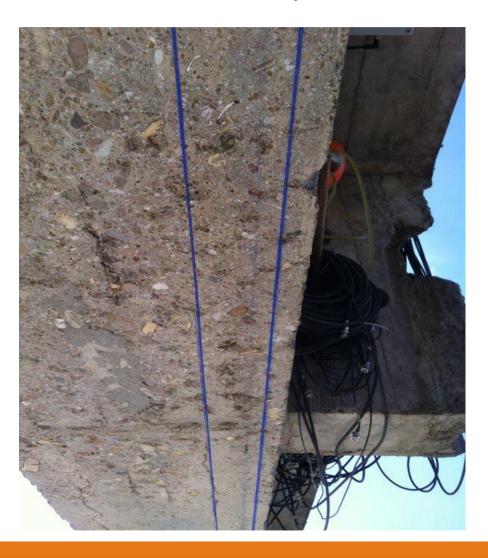
Traçage de l'emplacement du renfort composite

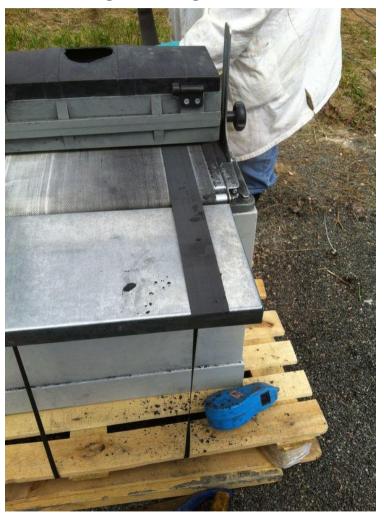
Préparation de la lamelle :

- Ponçage
- Dégraissage

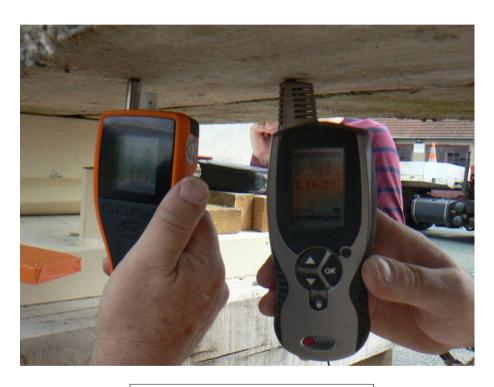
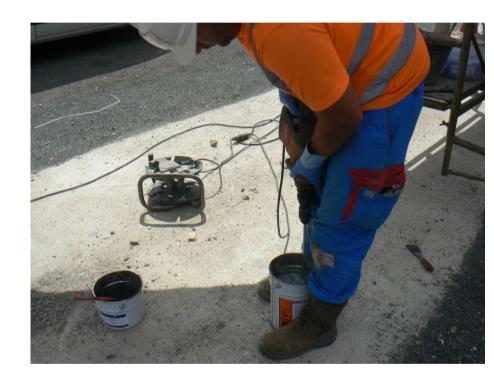
Vérification des conditions de température et d'hygrométrie

T_{résine} ≈ 20°C

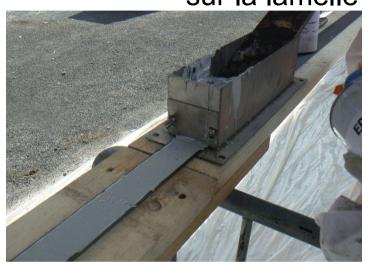
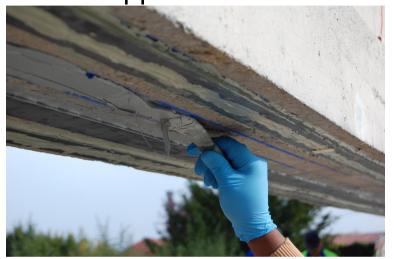
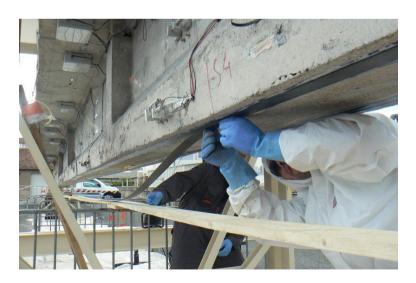
Double encollage sur la lamelle sur le support

Application

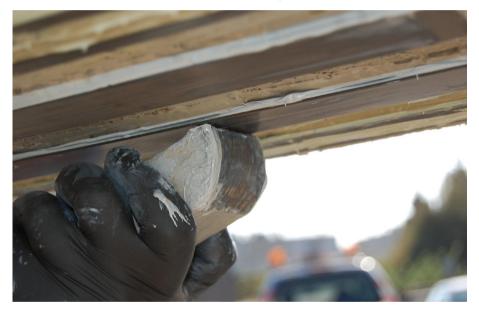
Marouflage

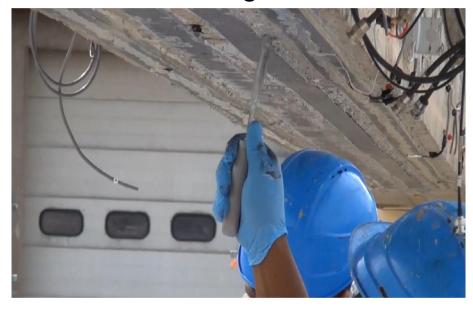
Raclage

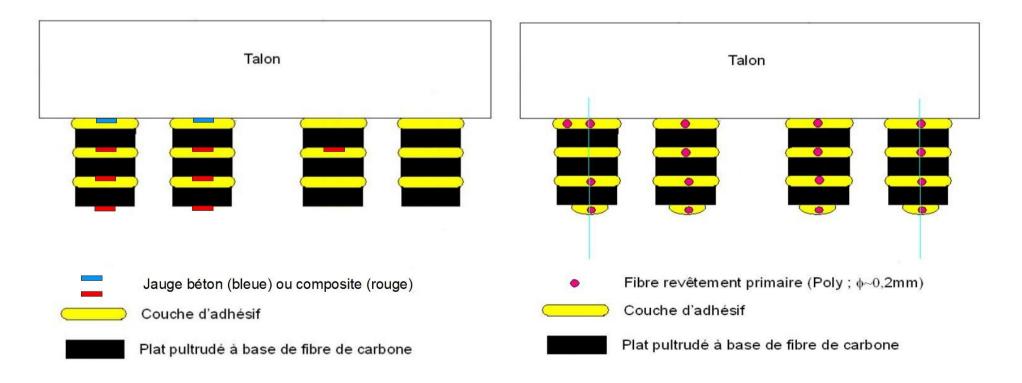
2 types d'instrumentation du renforcement par composites collés :

- Jauges de déformation au droit de sections définies : 107 jauges
- Fibres optiques (Ø 200 μm) dans le joint de colle entre les différentes couches de lamelles : 16 fibres optiques
