RD 96 Restauration du pont sur la Drôme Communes de Barbeville, Saint Loup Hors et Vaucelles

Vue amont du pont de Barbeville

V – DESCRIPTIF DES TRAVAUX

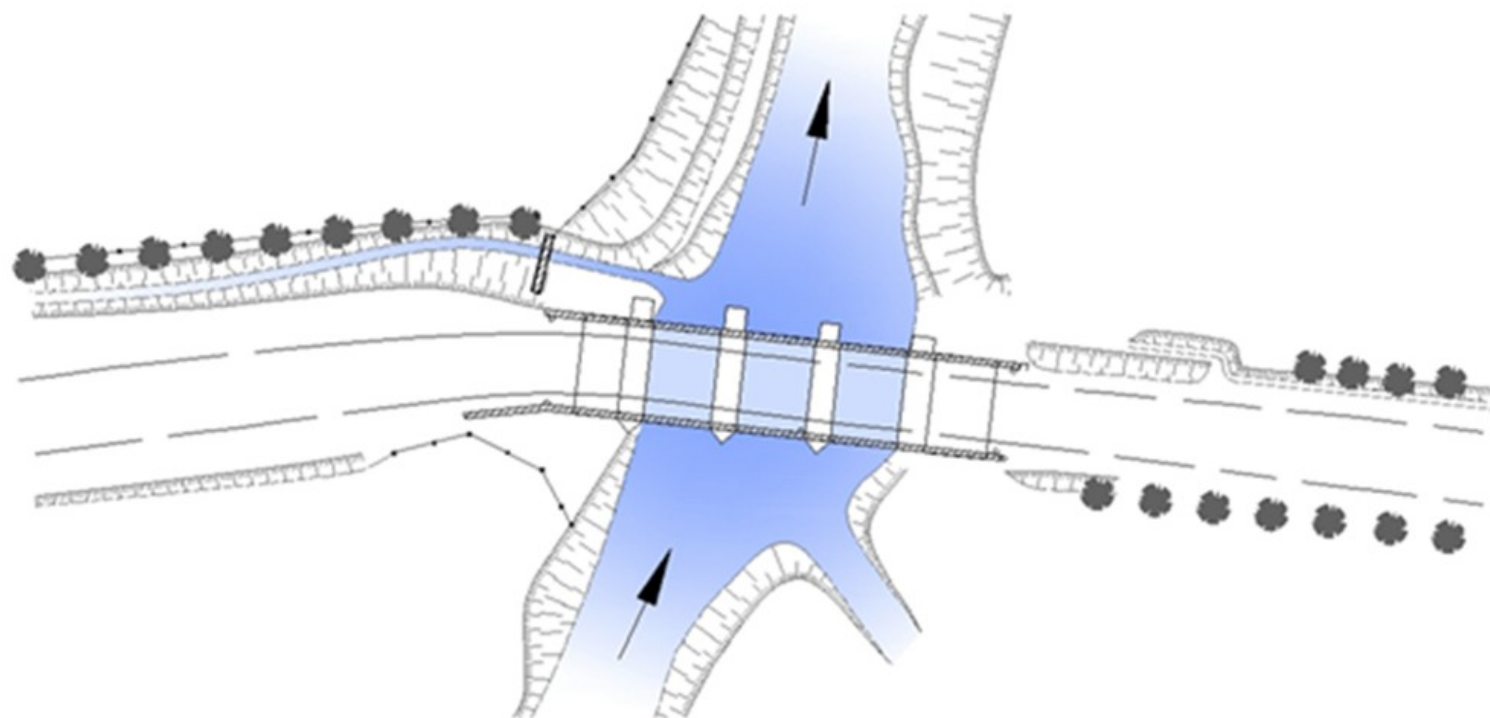
Plan de l'ouvrage actuel

Depuis de nombreuses années, seules les 3 arches centrales permettent l'écoulement de la Drôme. L'arche n°1 située en rive gauche est entièrement bouchée par des alluvions et ne permet plus aucun écoulement même en période de crue.

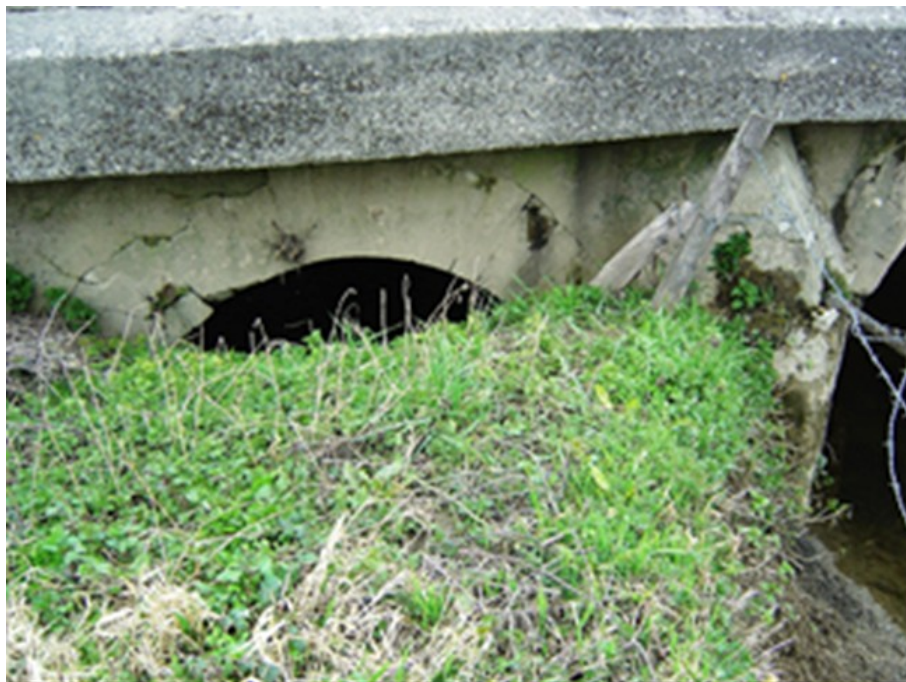
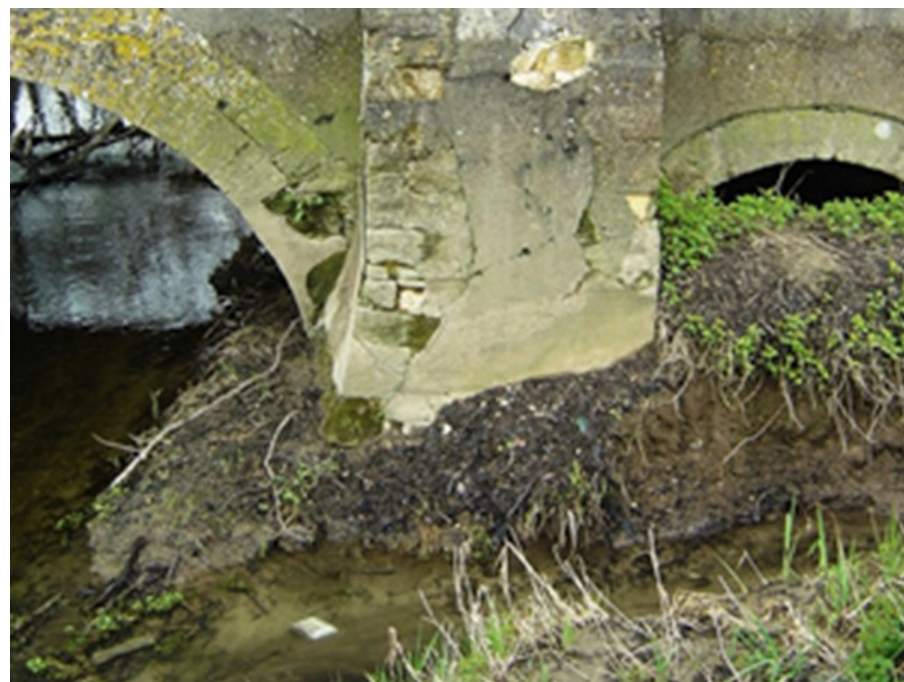
Atterrissements engendrés par un manque d'entretien de la rivière.
Curage à la charge des propriétaires riverains ou du syndicat de rivière.

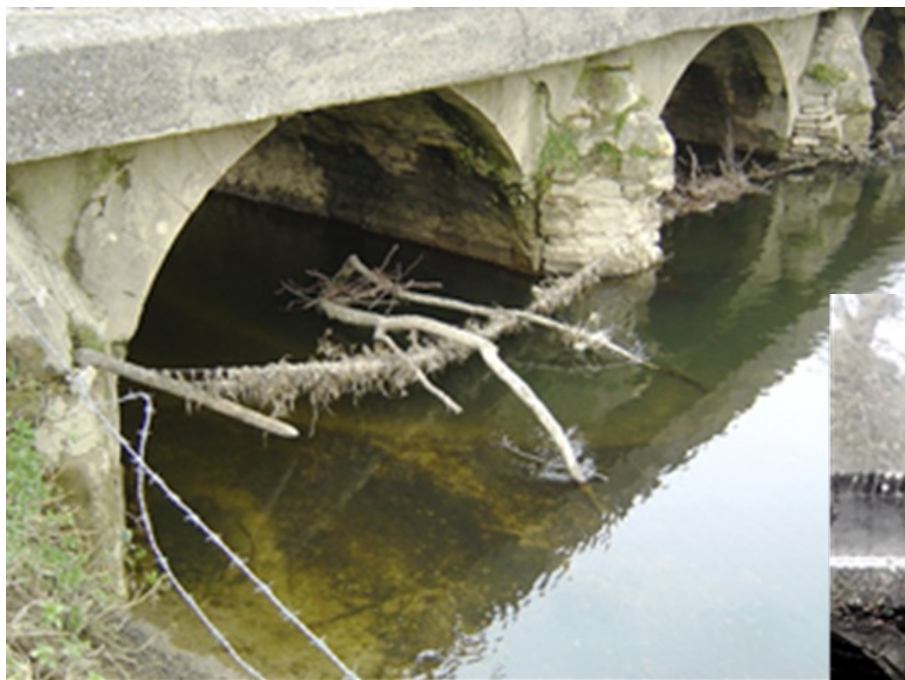
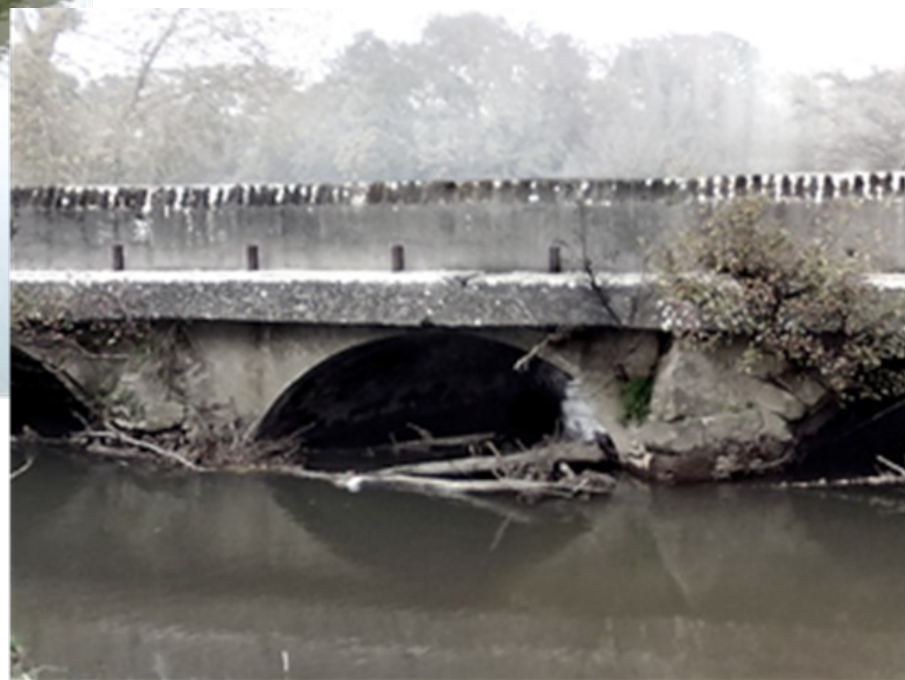
Embâcles causés par la présence d'une clôture herbagère accrochée sur la maçonnerie

Pour éviter que le bétail divague dans le lit de la Drôme, des clôtures herbagères seront mises en place en crête des berges, sur 15,00m à l'amont immédiat du pont. De même, un abreuvoir sera réalisé sur chaque rive.

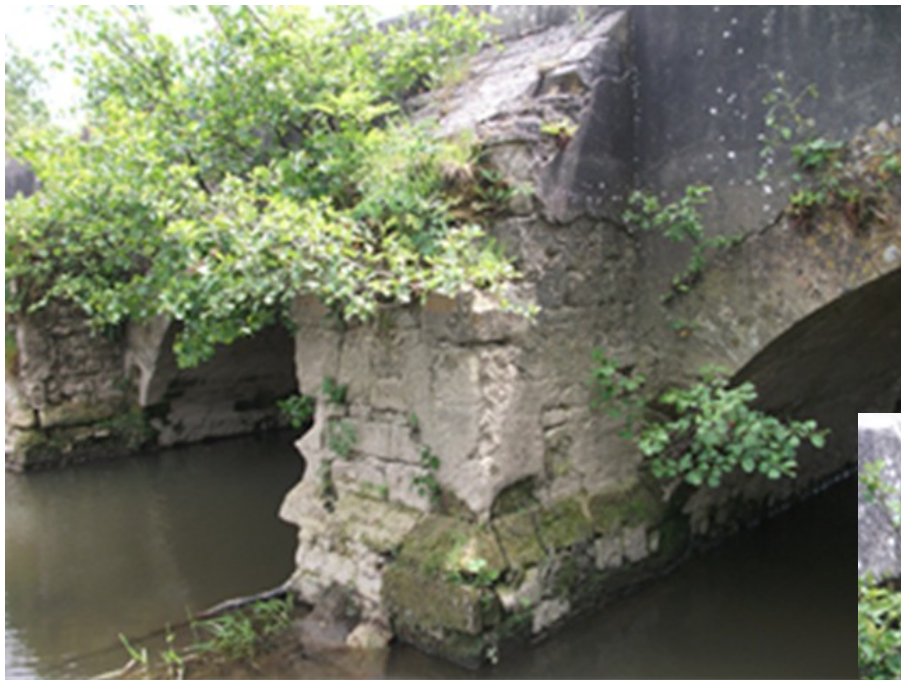
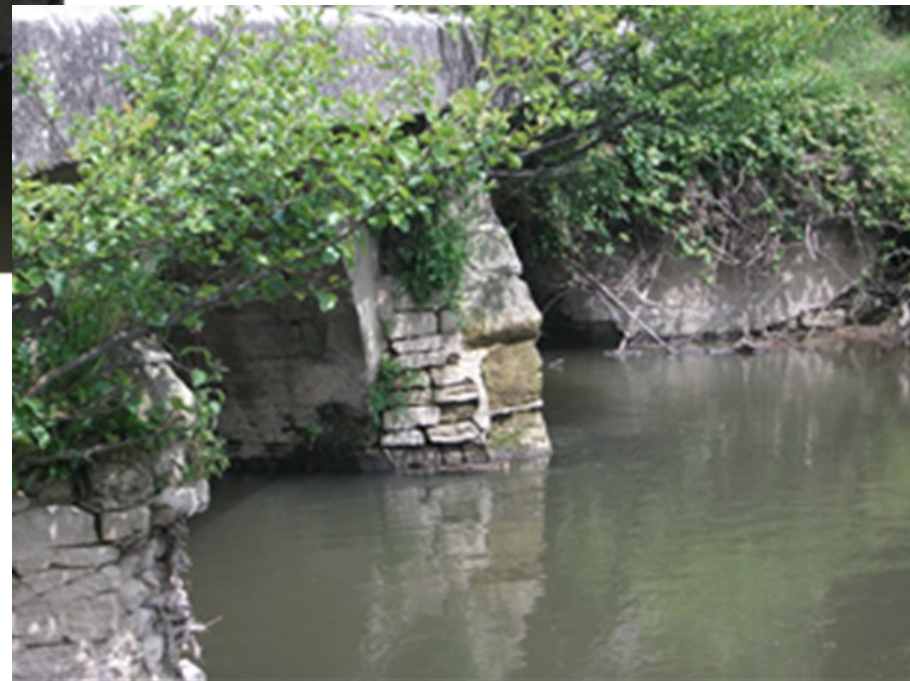
Végétation présente sur l'ensemble de l'ouvrage

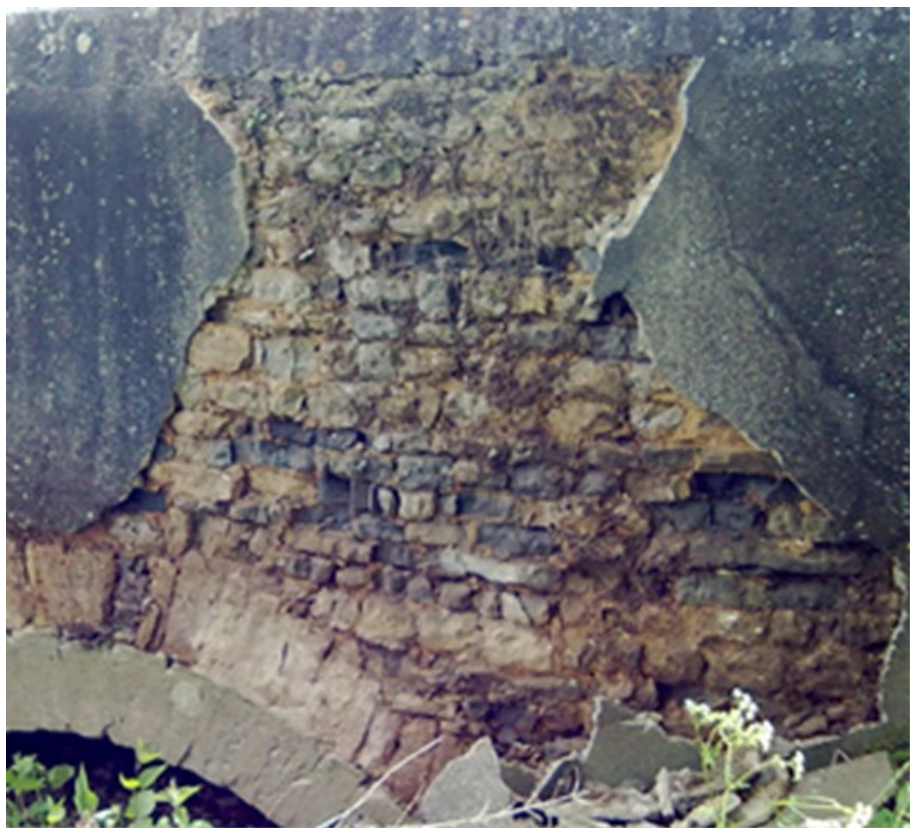
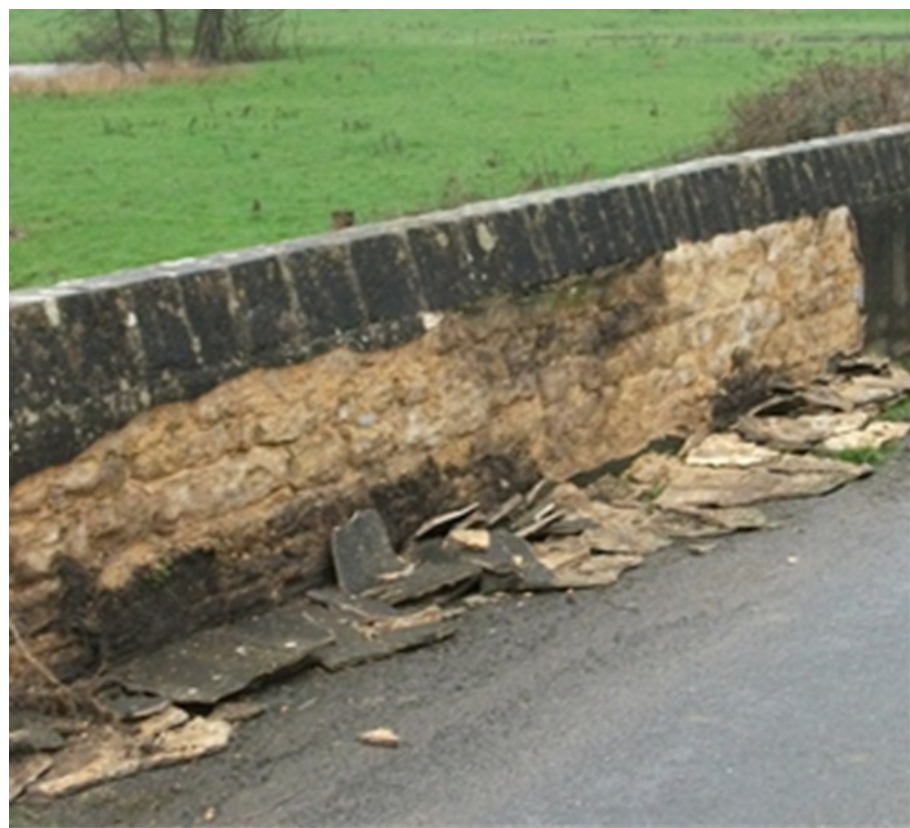
L'enduit ciment sur l'ensemble des maçonneries empêche la pierre de respirer. Les cycles gel/dégel finissent par désagréger les pierres.

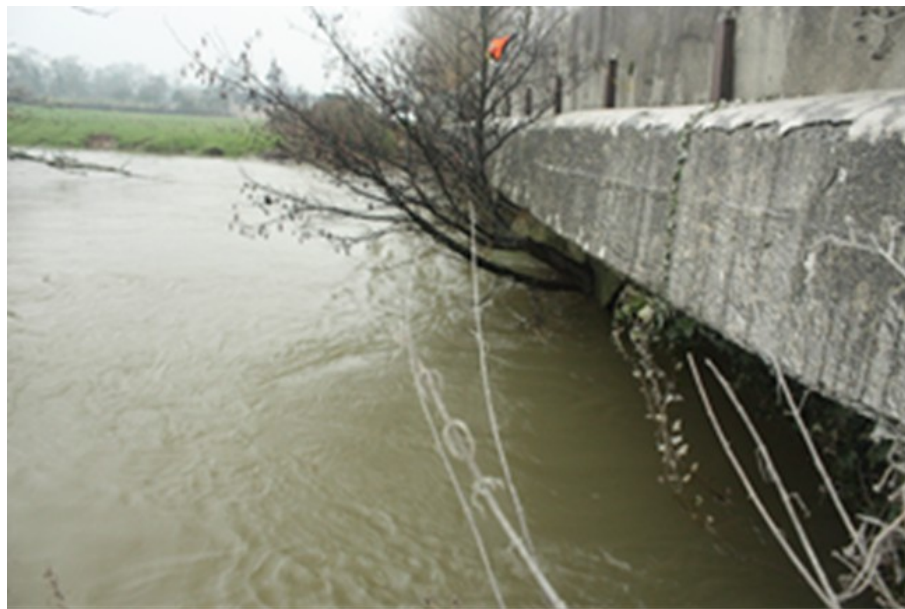
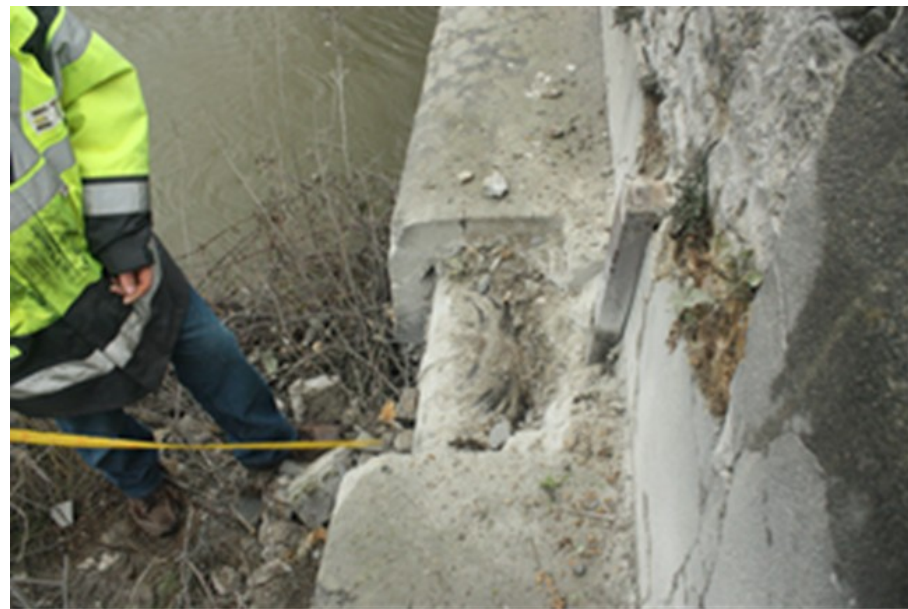
Canalisation enrobée dans une poutre béton trop rigide pour la maçonnerie. Cela entraîne un éclatement des pierres du bandeau de voûte.

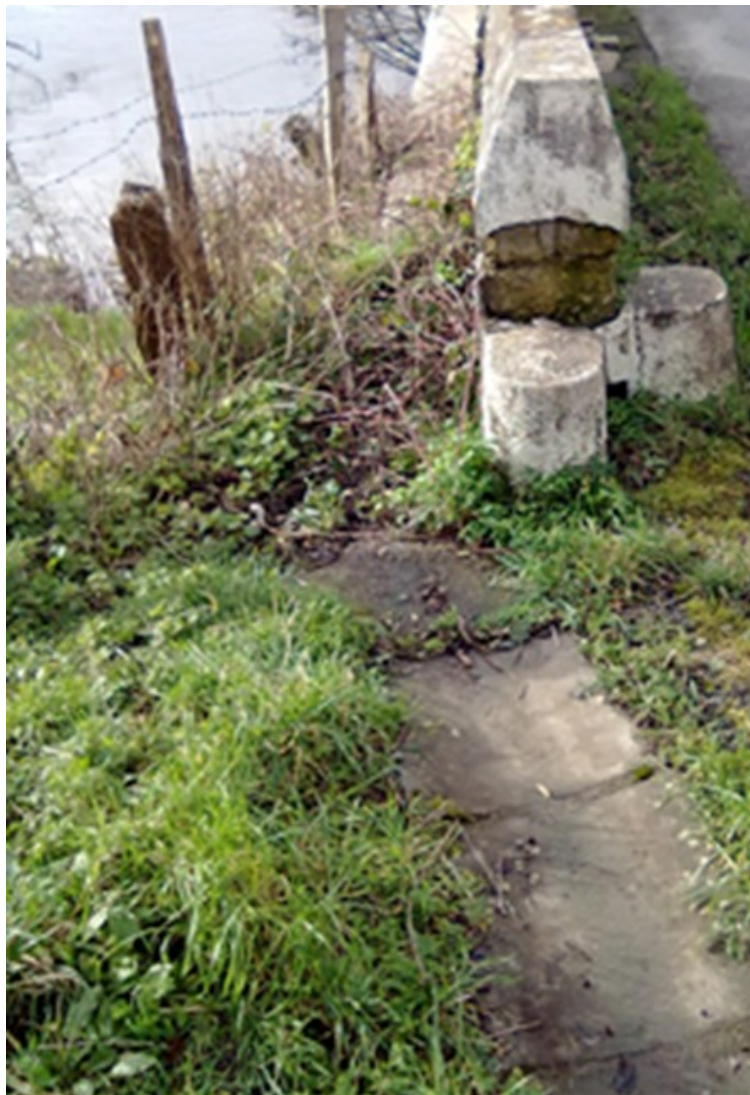
Assainissement : l'eau de ruissellement est dirigée vers le pont

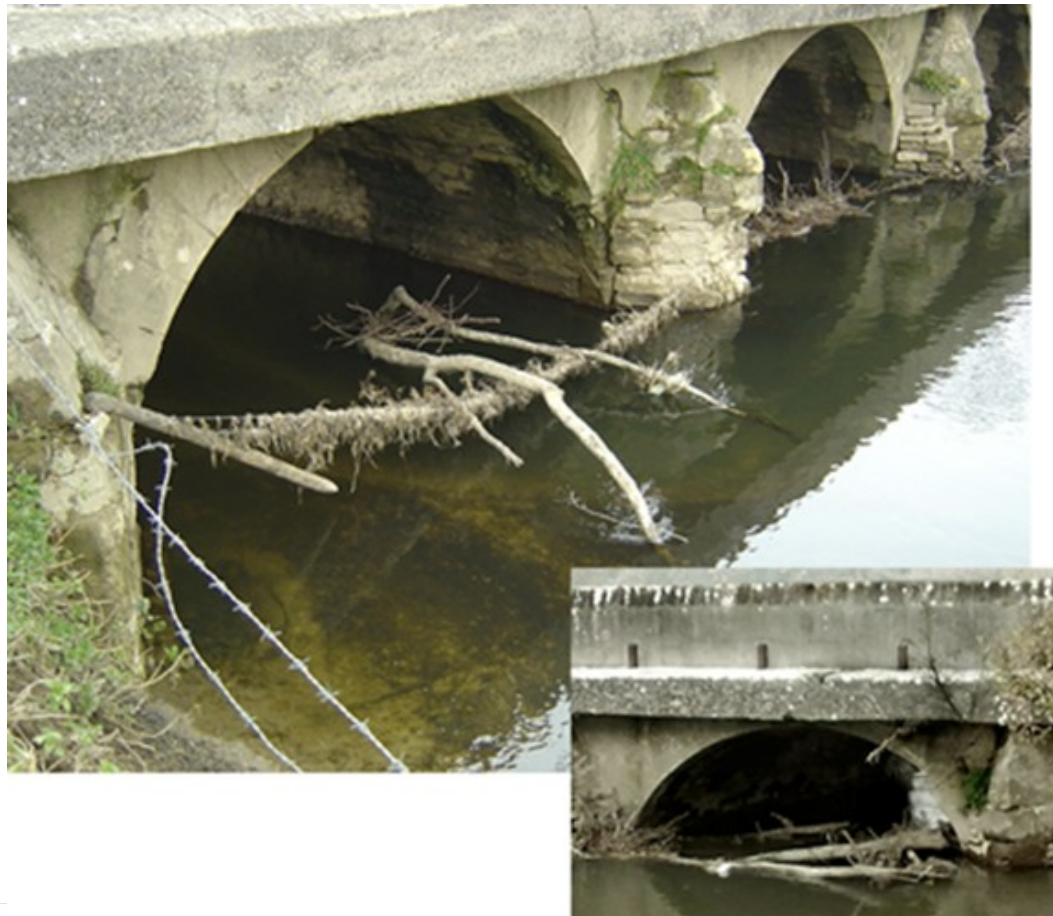
Depuis de nombreuses années, une clôture herbagère, mise en place en travers de la rivière sous le pont, génère des embâcles, freine le débit de la Drôme et met en péril l'ouvrage.

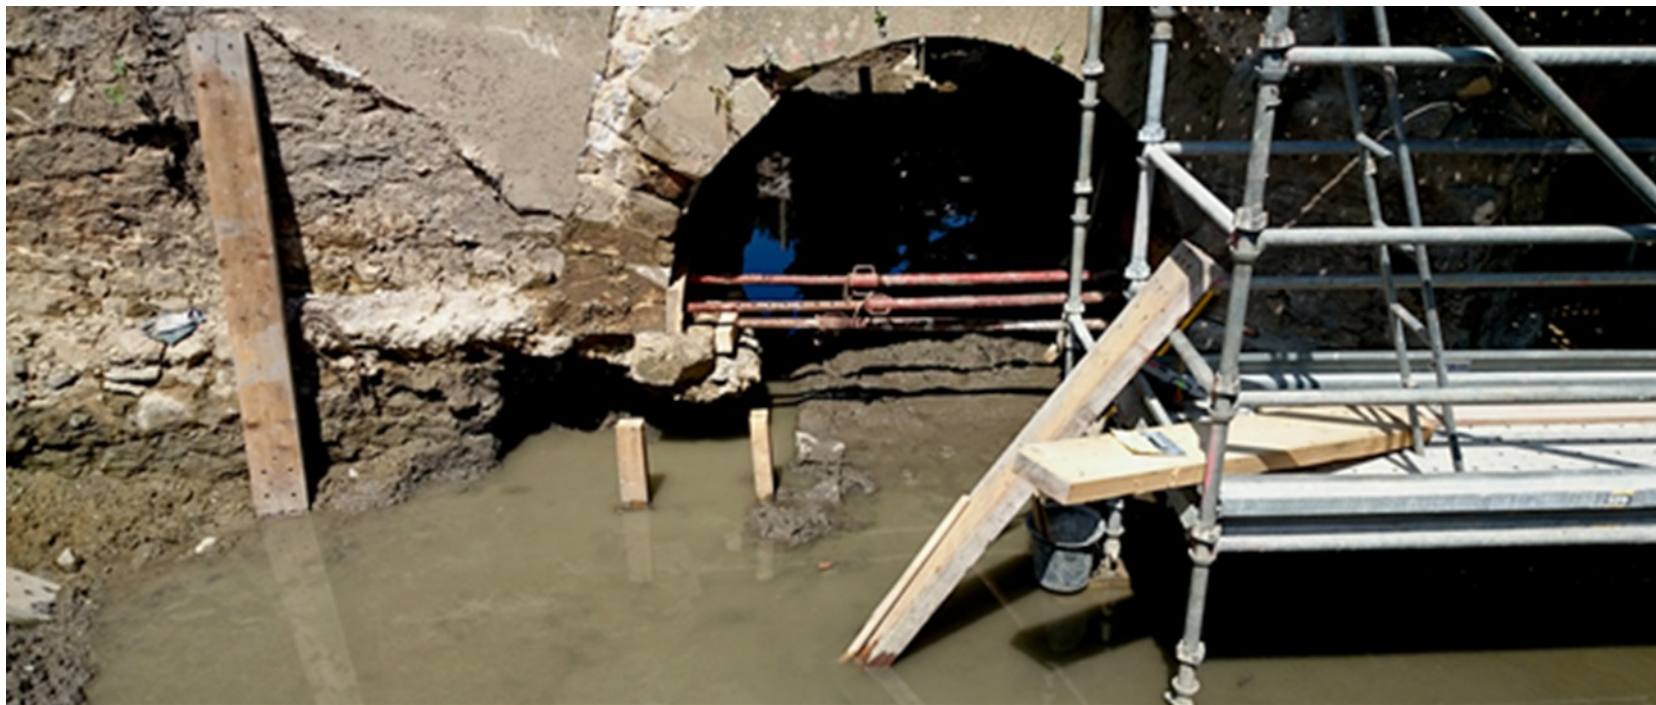
En rive gauche à l'amont, les fondations du pont sont fortement dégradées

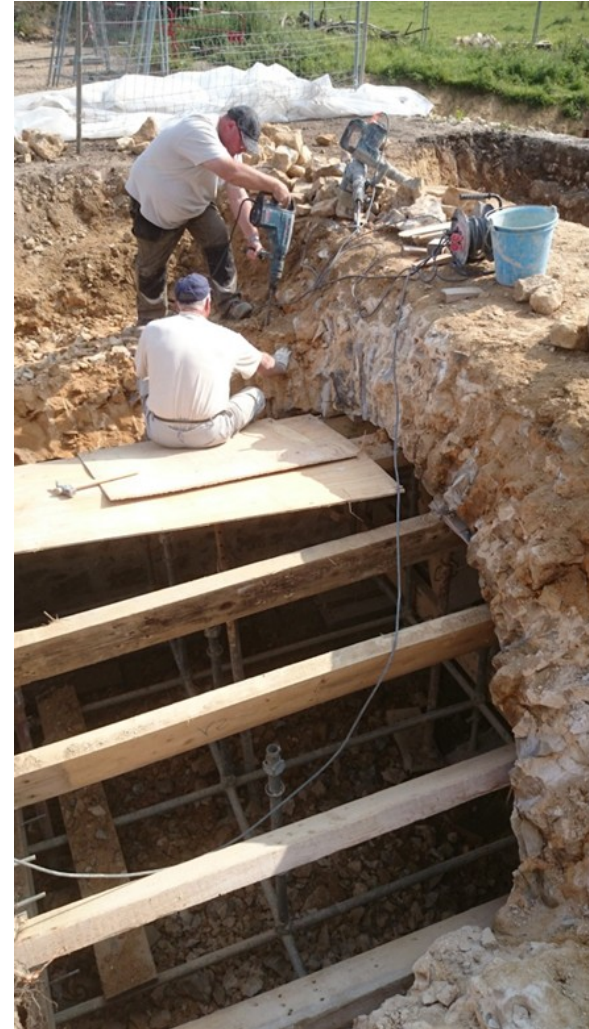
Démolition de la partie aval de l'arche 3 très endommagée par la végétation
