Élargissement par dalle en béton armé du pont de Saint Florent sur Cher (18)

Travaux réalisés en 2006

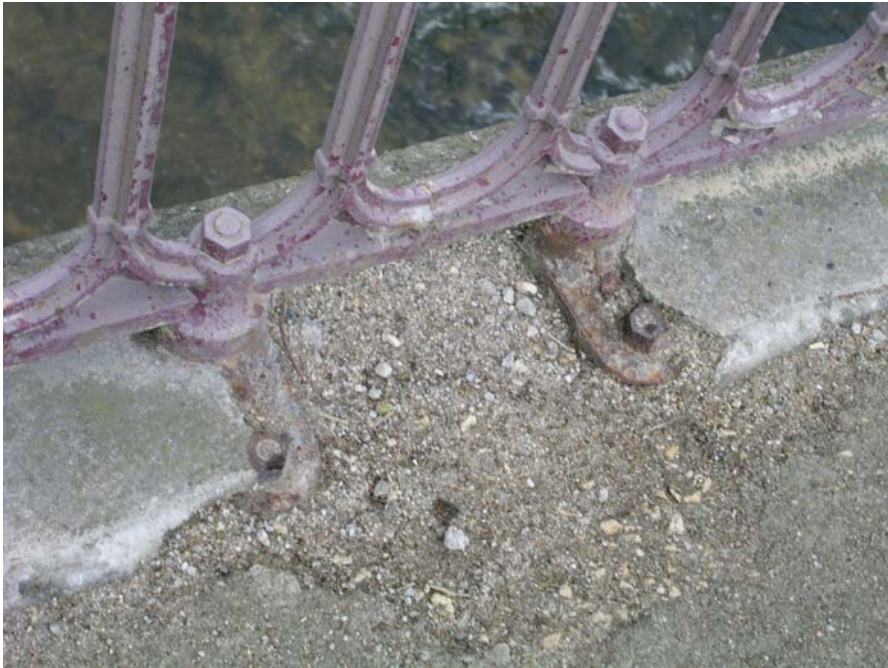
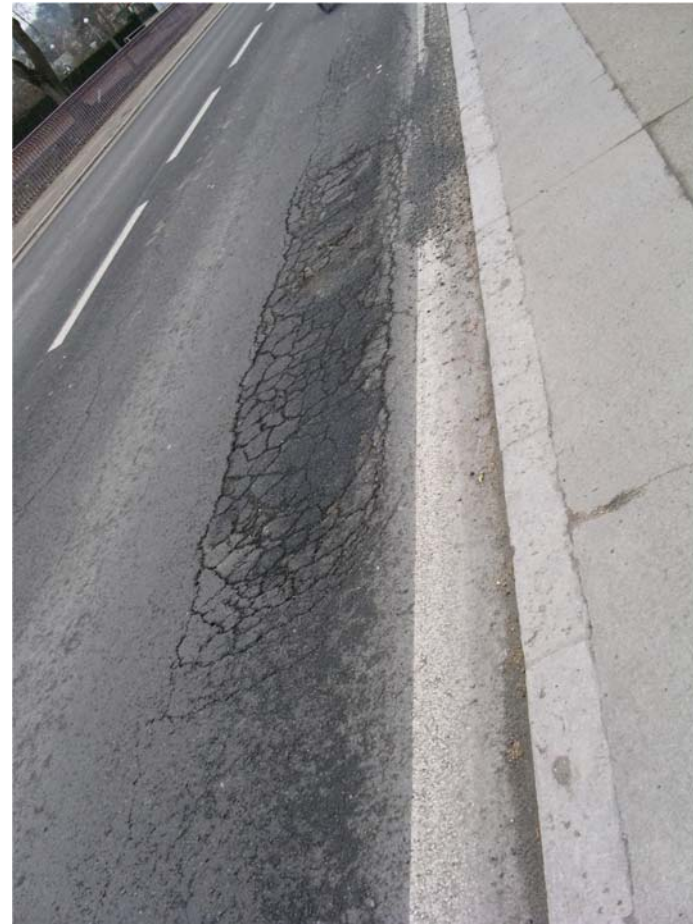
- **Chaussée** (dégradation du revêtement...)
- **Dispositifs de retenue**
 - Résistance douteuse des ancrages,
 - Garde-corps en fonte: altération de la peinture avec piqûres de corrosion.
- **Étanchéité**
 - nombreux dépôts de calcite et stalactites actives en intrados des voûtes provenant des passages d'eau dans la maçonnerie, qui provoquent la dissolution du liant des joints.

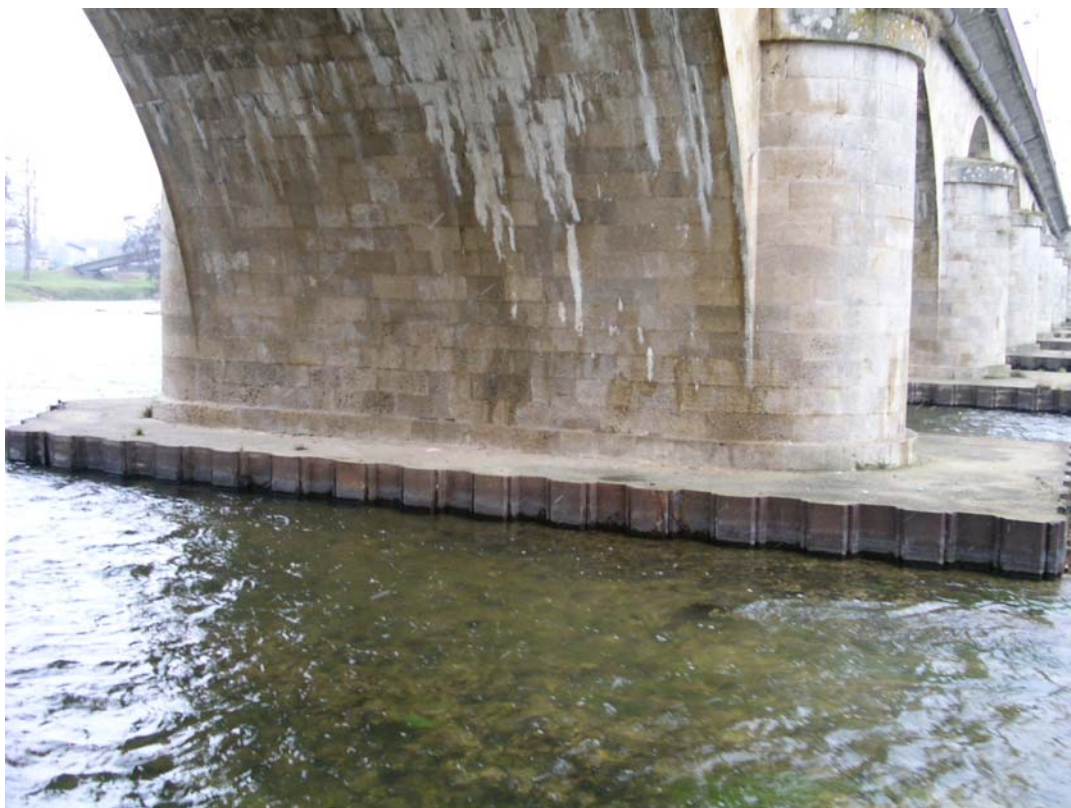
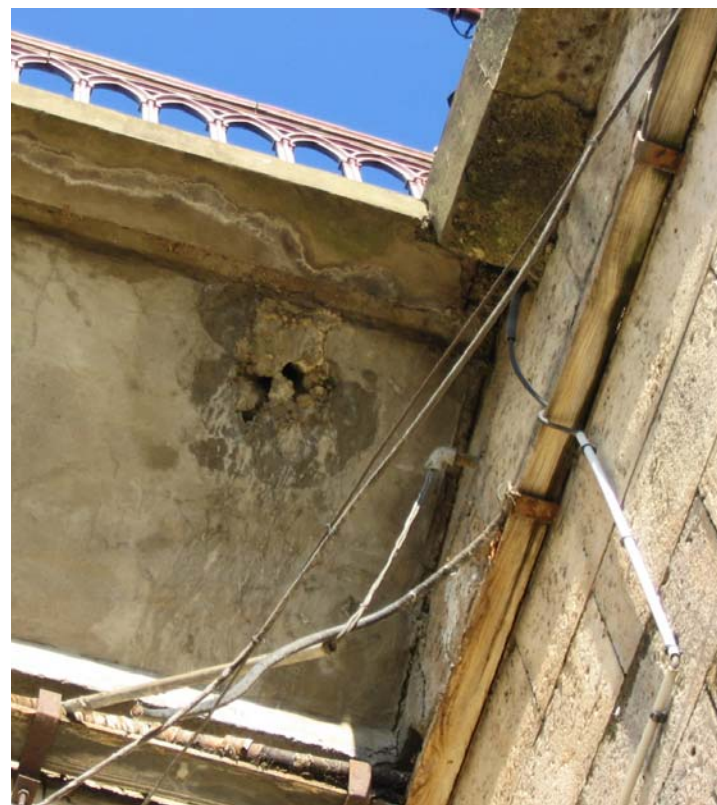
- Nombreuses fissures transversales, réparties sur toute la longueur de l'ouvrage, souvent avec passage d'eau et dépôt de calcite,
- Nombreux éclats dans la longrine qui borde le bord libre des encorbellements, avec armatures dégarnies très corrodées et rupture de certaines d'entre elles,
- Faiençage superficiel et irrégulier,
- Nombreuses traces de circulation d'eau à travers l'encorbellement.

- Disjointoiement de la maçonnerie localisé,
- Passage d'eau avec dépôt de calcite sur l'ensemble de la voûte de toutes les arches, plus stalactites actives en partie haute des voûtes.

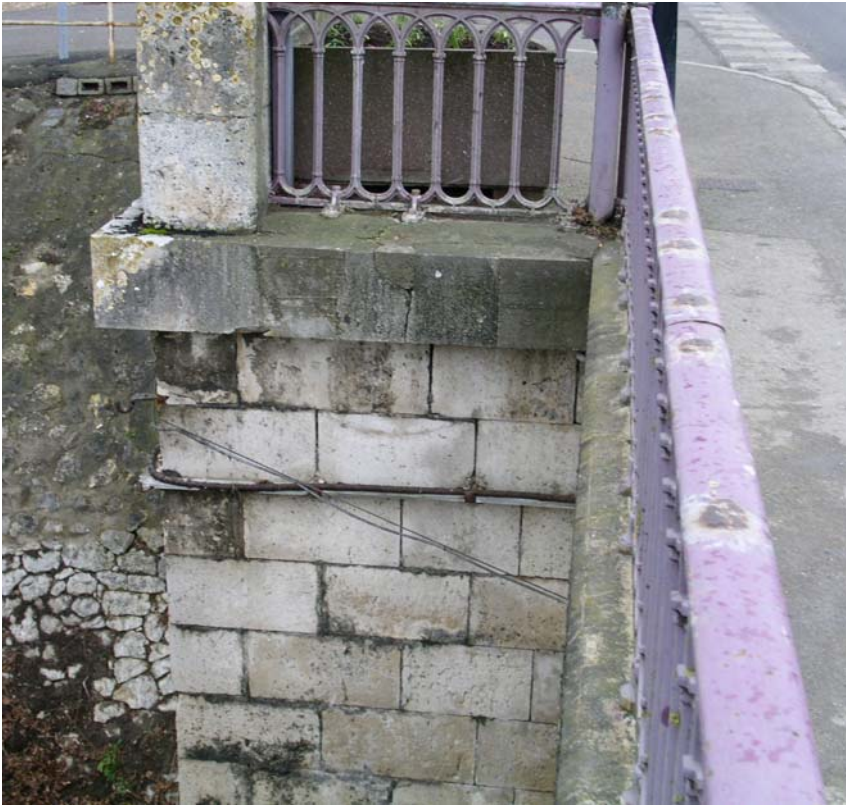
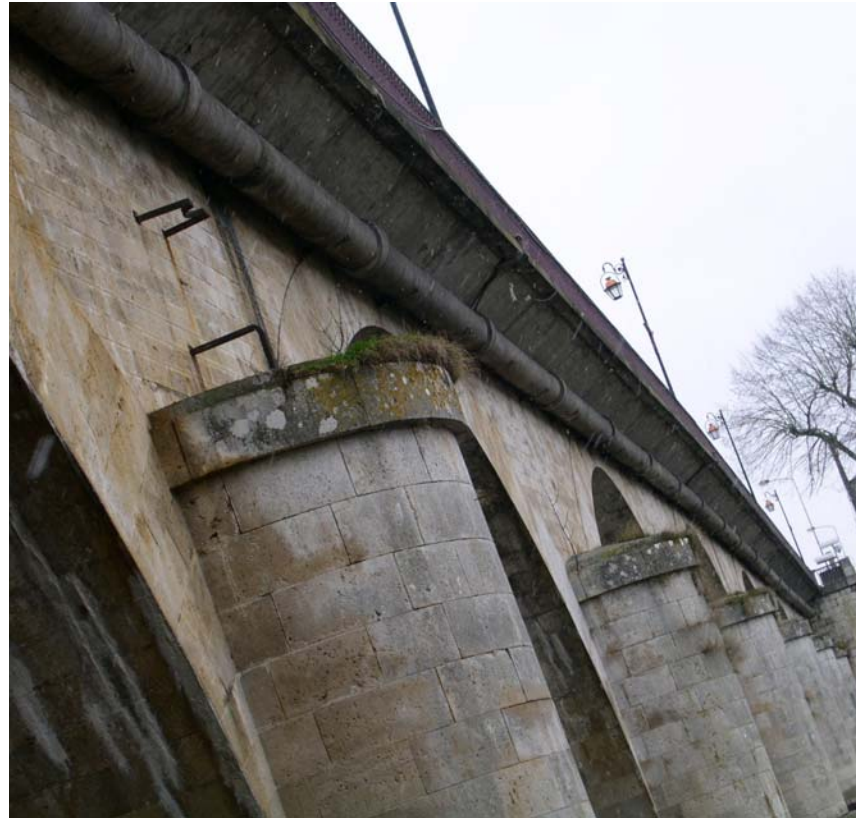
- Disjointoiement de faible ampleur dans la maçonnerie des tympans et des murs en retour,
- Léger bombement en tête des murs en retour aval derrière chaque culée,
- Disjointoiement important sur les murs de chaque culée, côté aval,
- Descellement de pierres en tête des murs en aile et retour ainsi que et passage d'eau au droit des culées

- Disjointoiement dans les avant-becs et les arrière-becs de chaque pile, principalement en tête,
- Végétation dans les joints dégradés sur les couronnements des avant-becs et arrière-becs, avec descellement des pierres du chaperon de la pile 1 aval

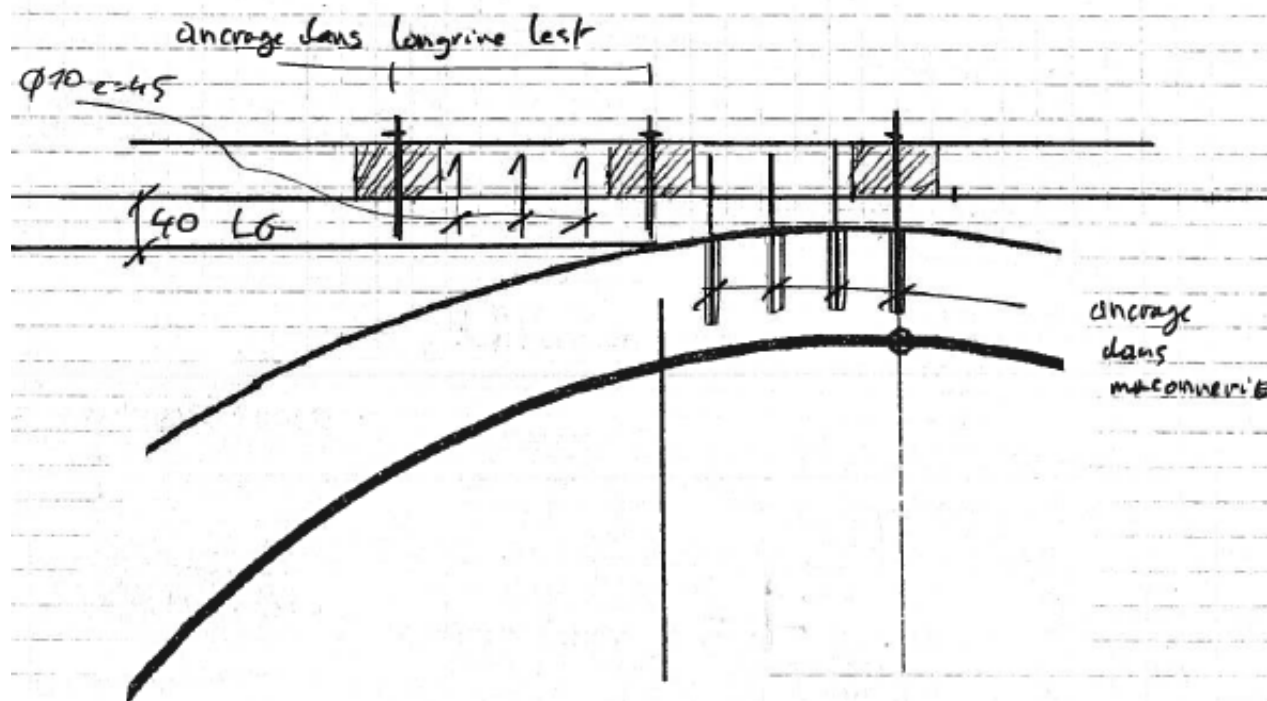
Contrainte de hauteur en clef de voûte

- Hauteur de béton de pose trop faible pour assurer un ancrage suffisant.

=> ancrage dans la maçonnerie en clef de voûte de 60 cm (h totale = 80 cm)

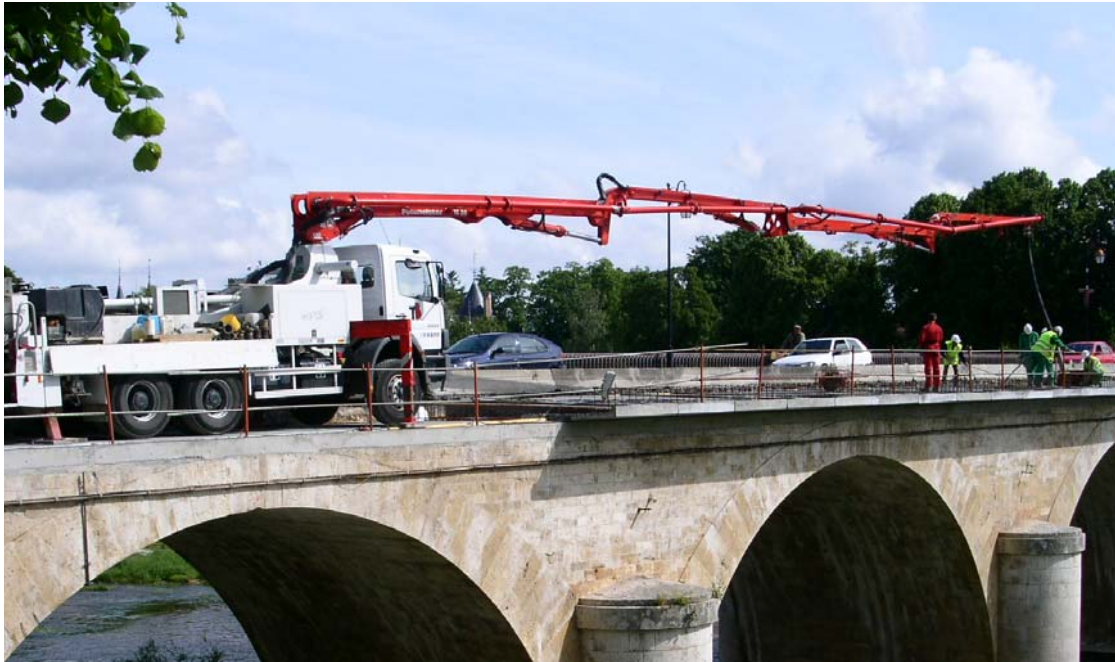
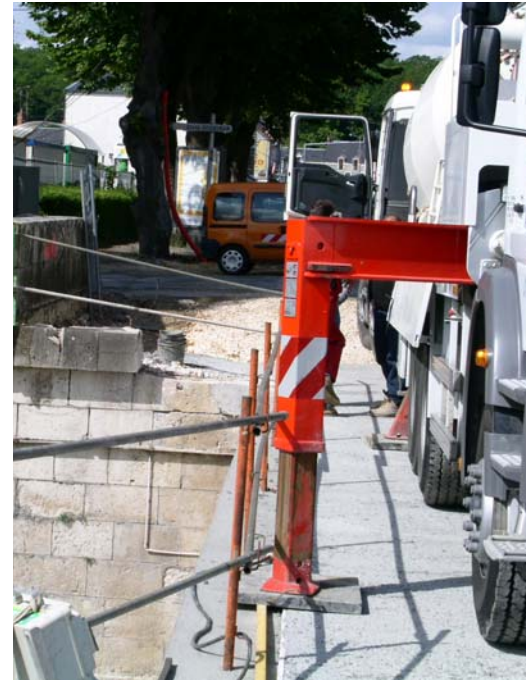
Contrainte liée à l'accès (bétonnage sous circulation)

(patin sur longrine de tympan et béton de pose ...)

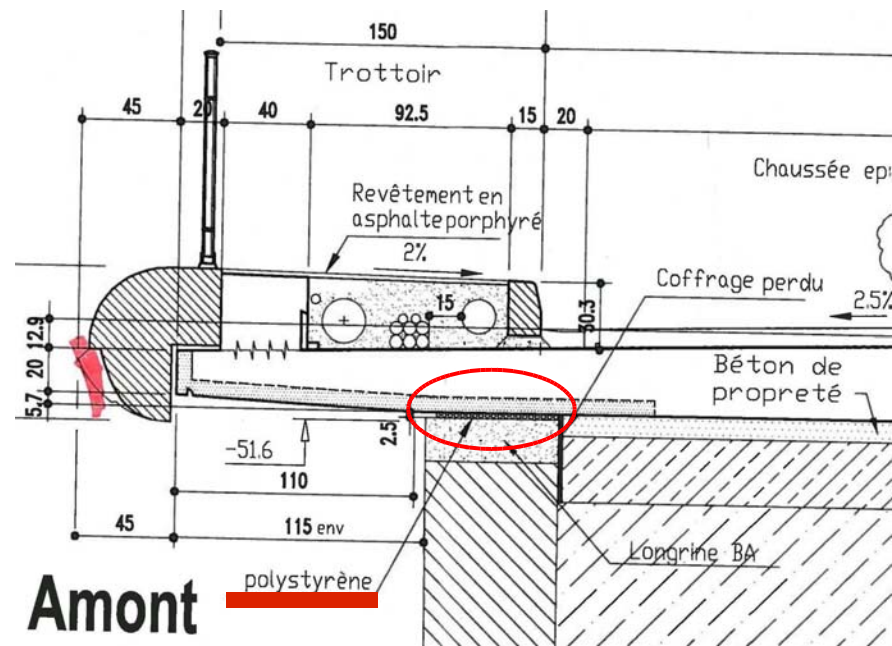
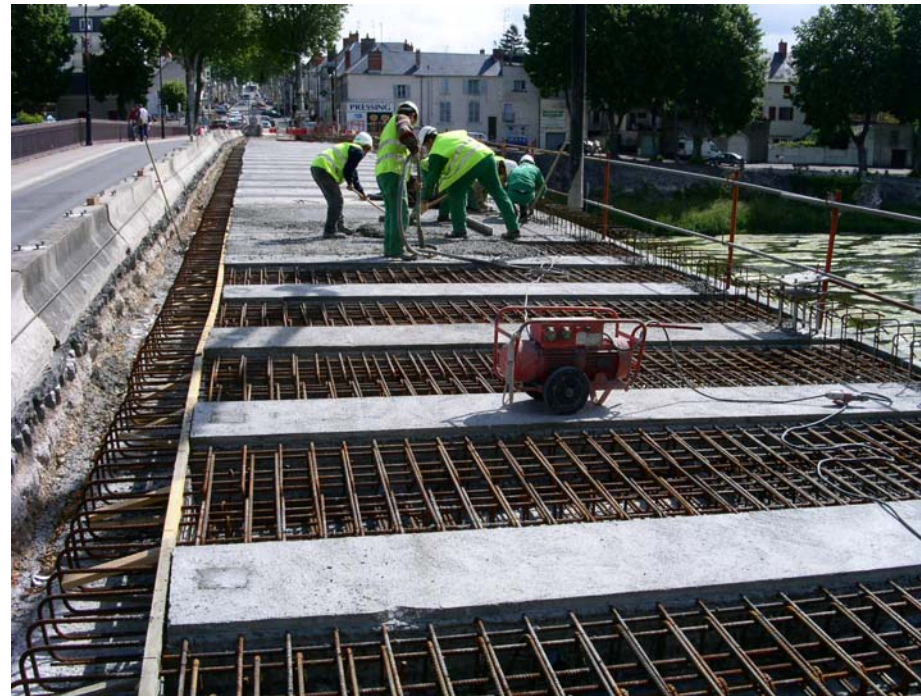
Clavage des dalles préfabriquées

celles-ci ne reposent pas sur les tympans :

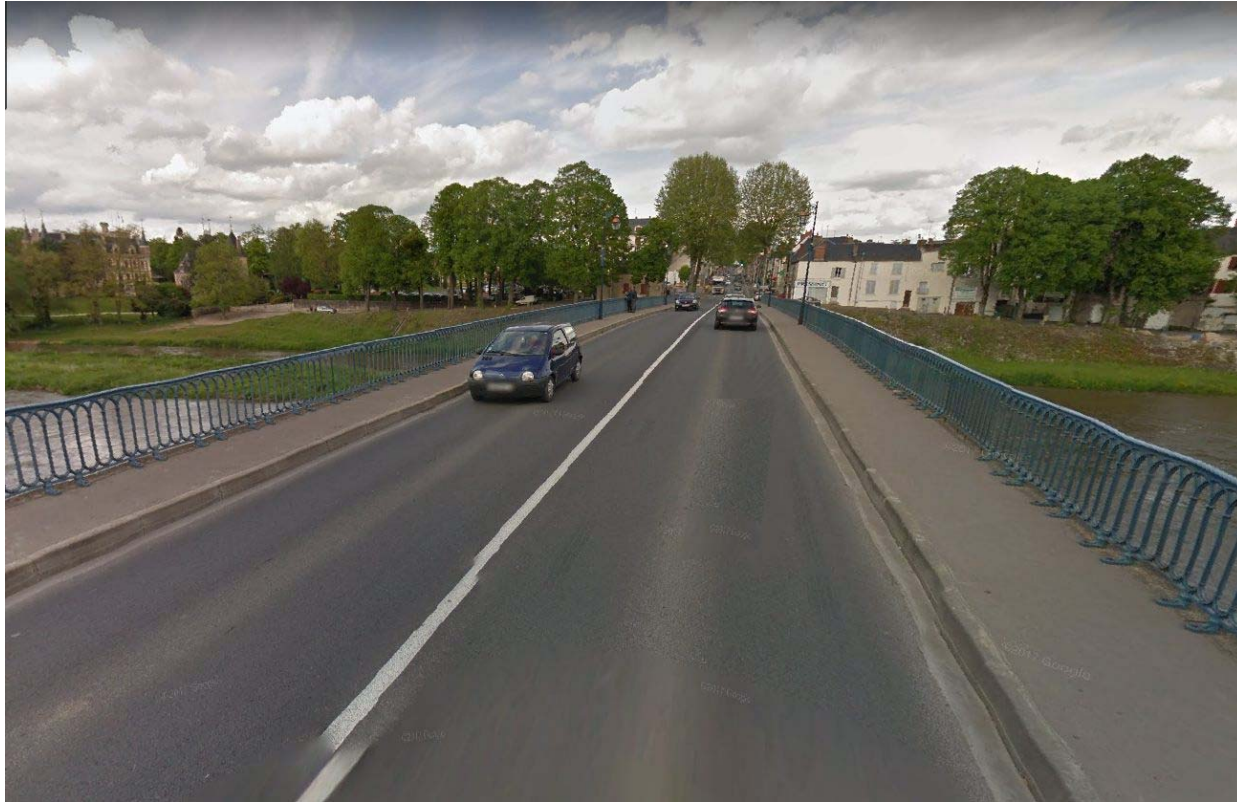
Achèvement des travaux

Ouvrage sous circulation
