Assistance à la gestion du patrimoine

Exemple de l'ouvrage
de Chamblay
Département du Jura

Thomas FANGET

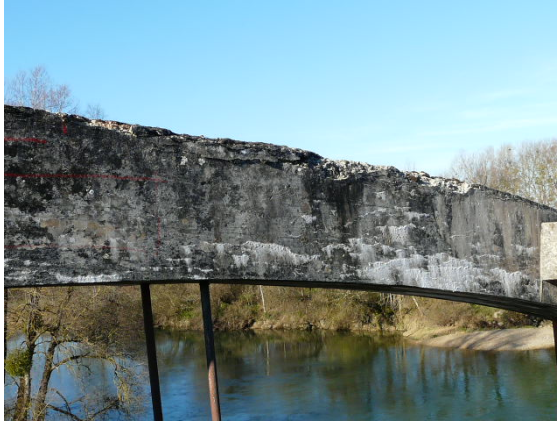
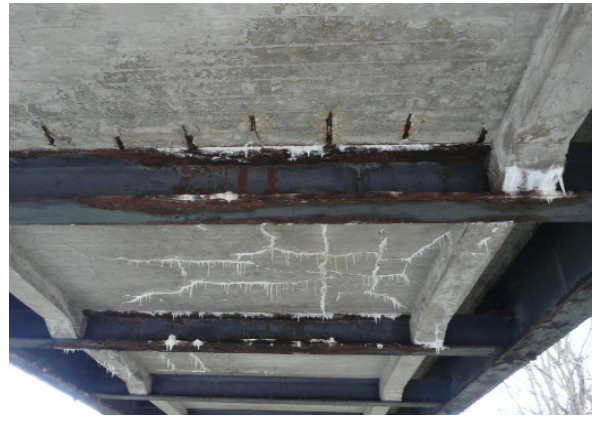
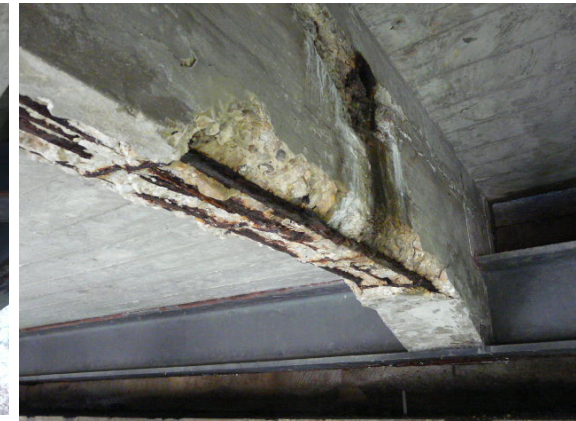
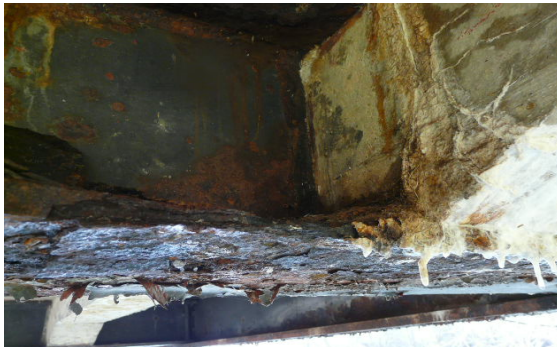
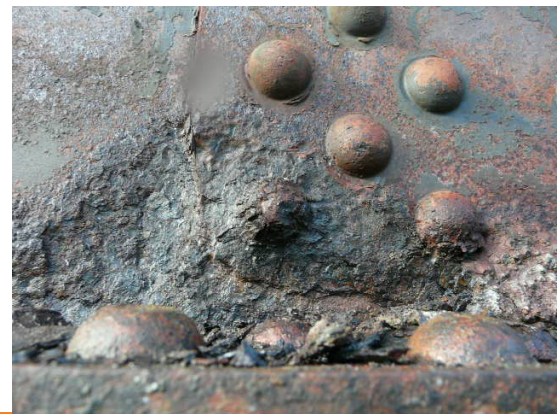
- Béton des arcs localement dégradé
- Défaut d'étanchéité
- Béton du hourdis fortement dégradé + corrosion des armatures de BA
- Charpente métallique corrodée
- Éclats importants sur les culées
- Chaussée dégradée
- Garde-corps dégradé

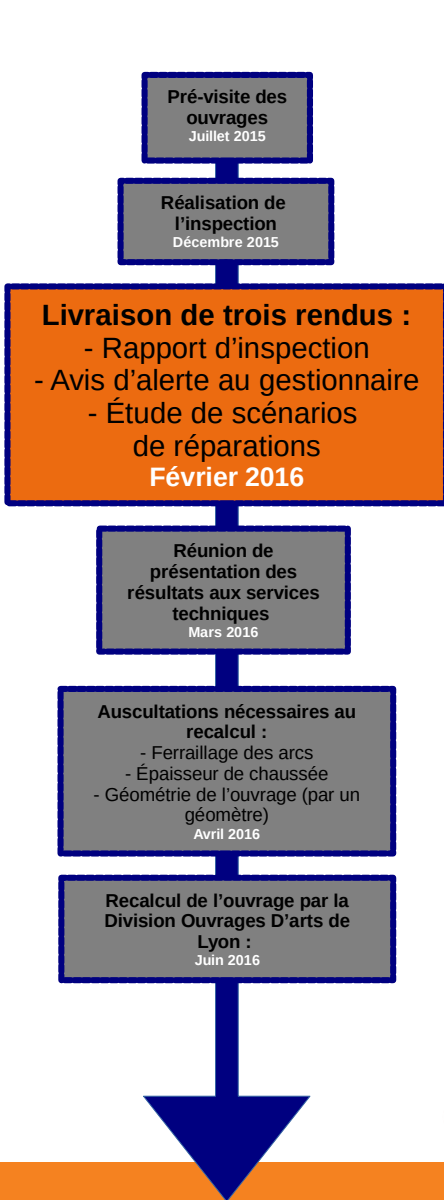
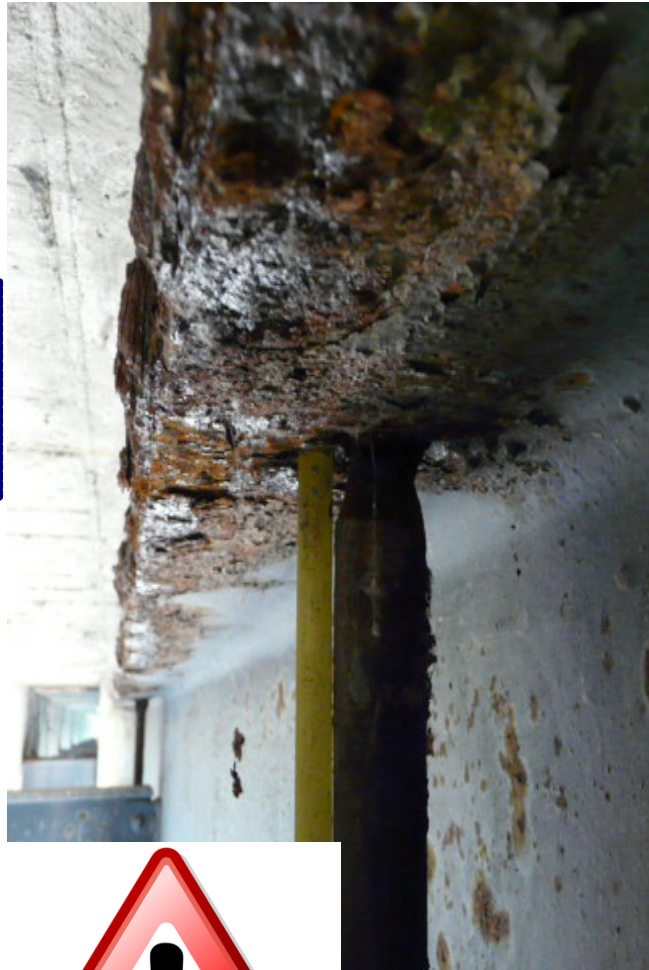
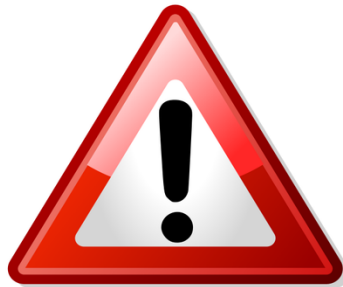
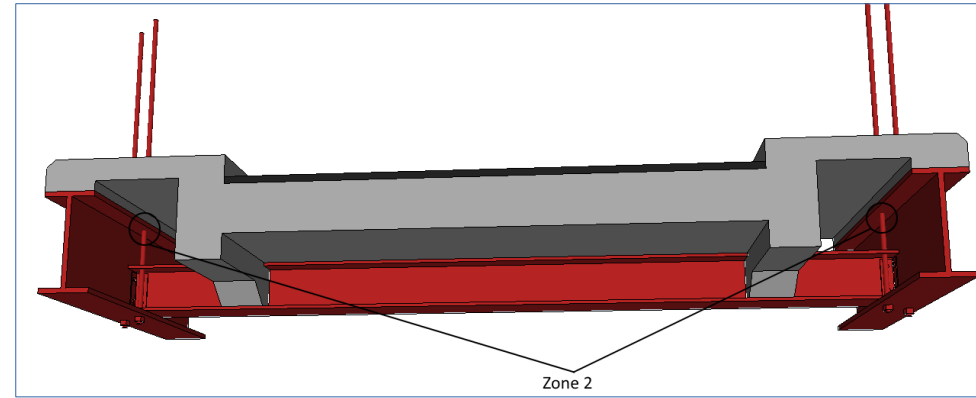
- Environ 50 % des suspentes présentent une perte de section par corrosion de l'ordre de 50 % !
- Risque de rupture en chaîne
- => Alerte immédiate du gestionnaire + limitation tonnage à 3,5 T
