Renforcement et changement d'usage d'un ouvrage

Pont sur le Canal du Centre
(RN80 – Ecuisses, Saône-et-Loire)

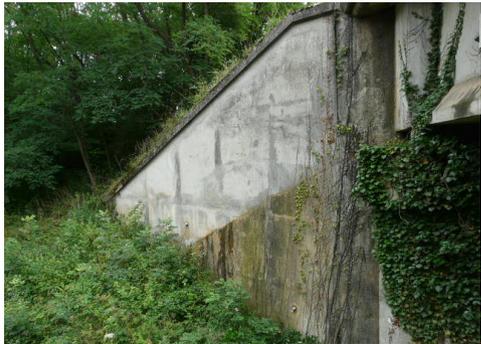
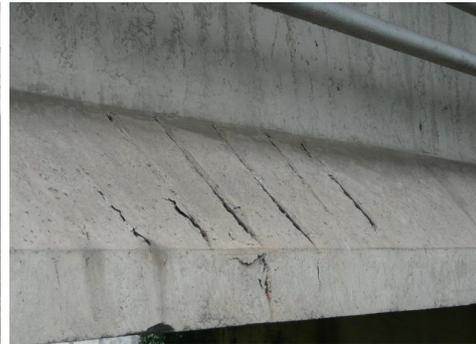
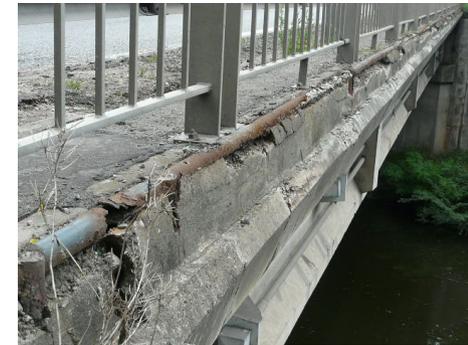
- Analyse des risques (2009) → classe 5 (très vulnérable)
- Dernière IDP avant travaux (2011) → note IQOA 3

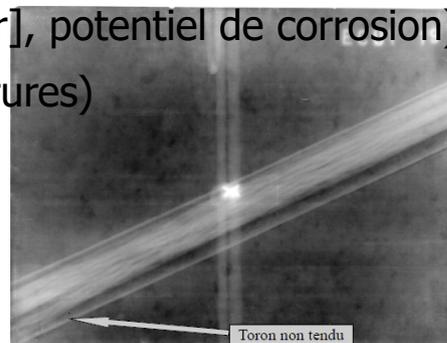
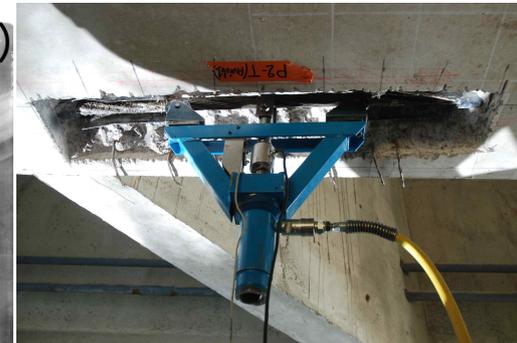
- Armatures de précontrainte (gammagraphie et mesure de tension des câbles [arbalète])
- Armatures passives (enrobages [radar], potentiel de corrosion)
- Béton (carbonatation, teneur en chlorures)
- Enrobés (épaisseur [radar])

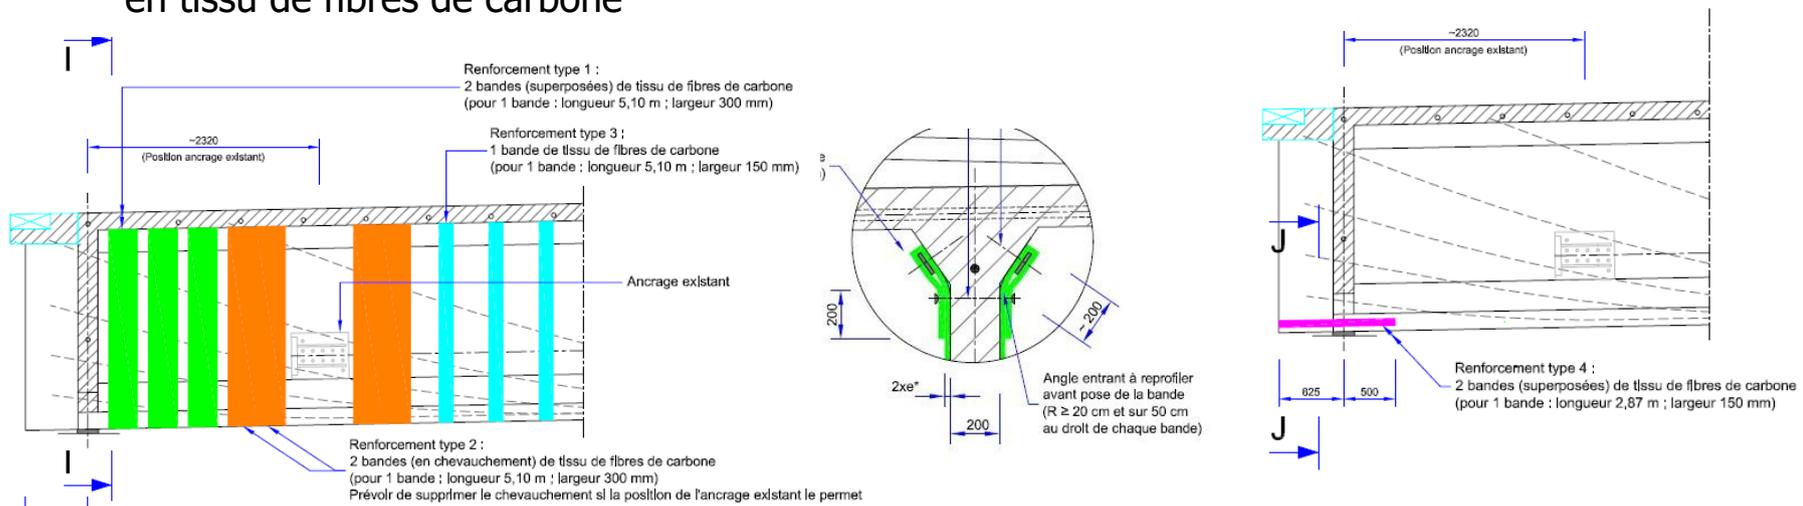
- Des renforcements nécessaires
 - Déficit d'aciers d'effort tranchant sur 5,15 m depuis les abouts des poutres
 - Déficit d'aciers passifs de coutures des coins

- Renforcement des poutres vis-à-vis de l'effort tranchant et de la coutures des coins par des composites en tissu de fibres de carbone
