SRCE Rhône-Alpes – mise en œuvre

Restauration des continuités écologiques au droit des infrastructures de transport

Secteur de la Plaine du Roannais

Fiche ouvrage

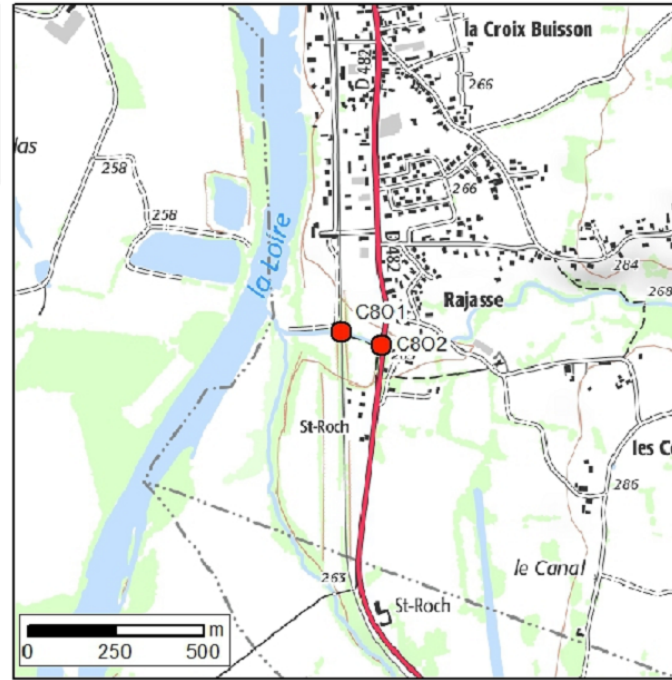
côté ouest, partie chemin

Ouvrage de grande taille permettant le passage de la rivière et d'un chemin, ne pose aucun problème de franchissement par la faune sauvage.

Sous l'ouvrage passe un chemin de randonnée, les murs à l'intérieur de l'ouvrage sont tagés, ce qui suppose une fréquentation humaine du secteur.

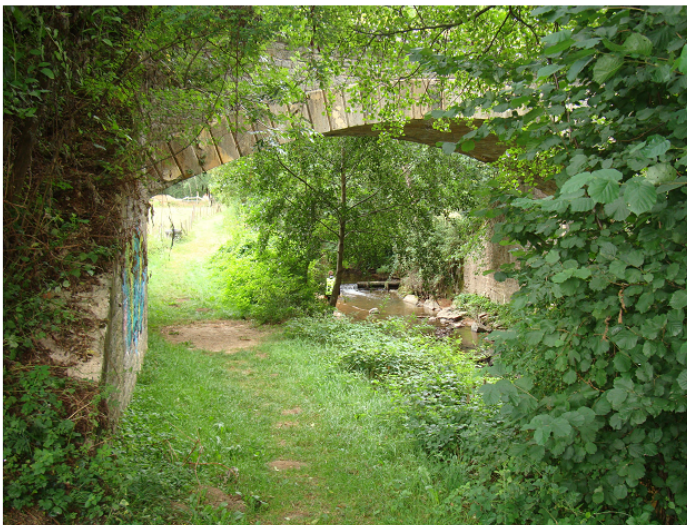
côté est, partie rivière

Entre l'ouvrage C801 et C802, un petit seuil fait avec des rondins de bois est présent mais de faible hauteur (à priori pas de gêne pour la faune piscicole).
