SRCE Rhône-Alpes – mise en œuvre

Restauration des continuités écologiques au droit des infrastructures de transport

Secteur de la Plaine du Roannais

Fiche ouvrage

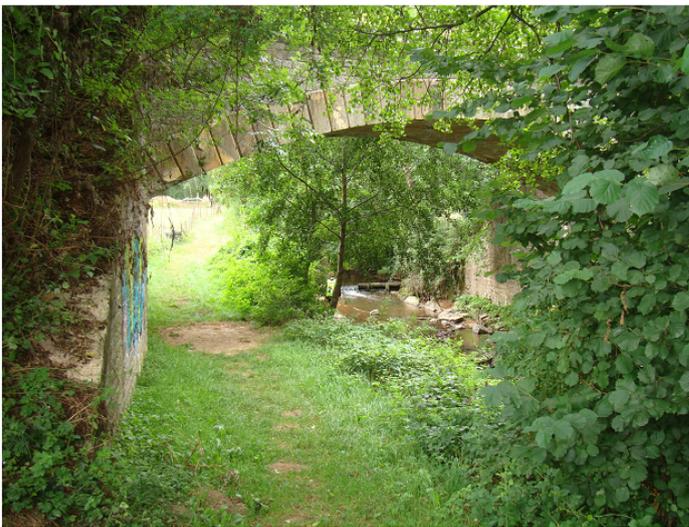
côté ouest, partie chemin

Ouvrage de grande taille permettant le passage de la rivière et d'un chemin, ne pose aucun problème de franchissement par la faune sauvage.

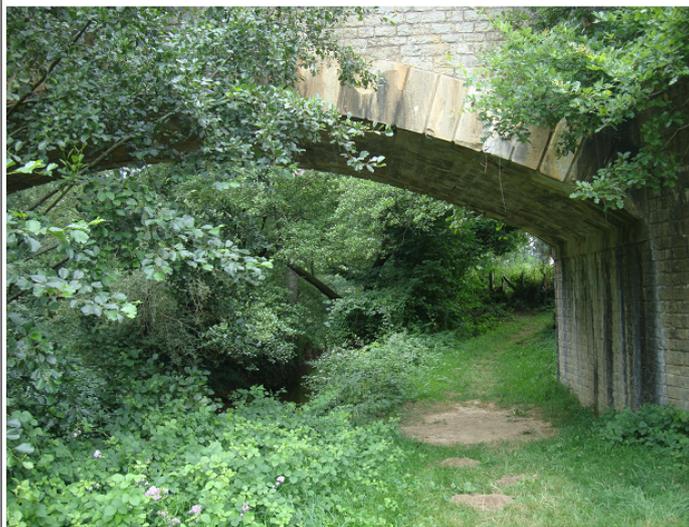
côté est, partie chemin

Sous l'ouvrage passe un chemin de randonnée, les murs à l'intérieur de l'ouvrage sont tagés, ce qui suppose une fréquentation humaine du secteur.

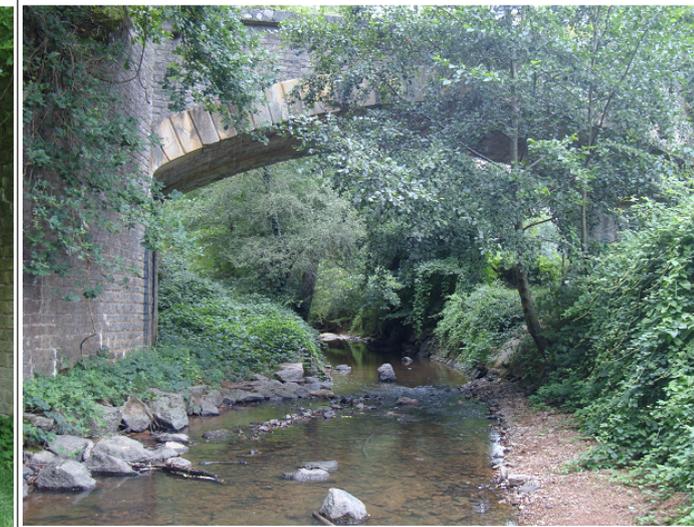
côté est, partie rivière

Entre l'ouvrage C801 et C802, un petit seuil fait avec des rondins de bois est présent mais de faible hauteur (à priori pas de gêne pour la faune piscicole).
