## Exemples de réparation ou de remplacement de buses métalliques

Patrice BARBET et Brice MACOUIN

# 1 | Exemple de réparation : buse de la Logne

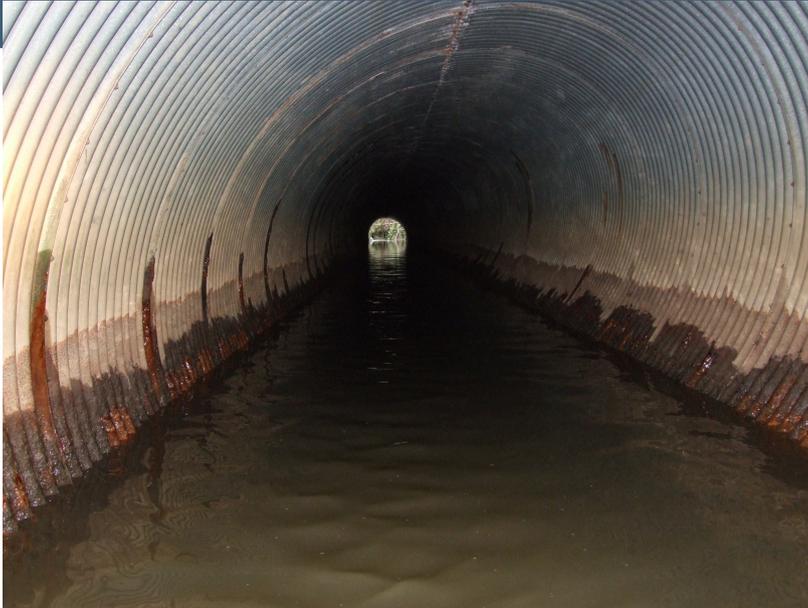
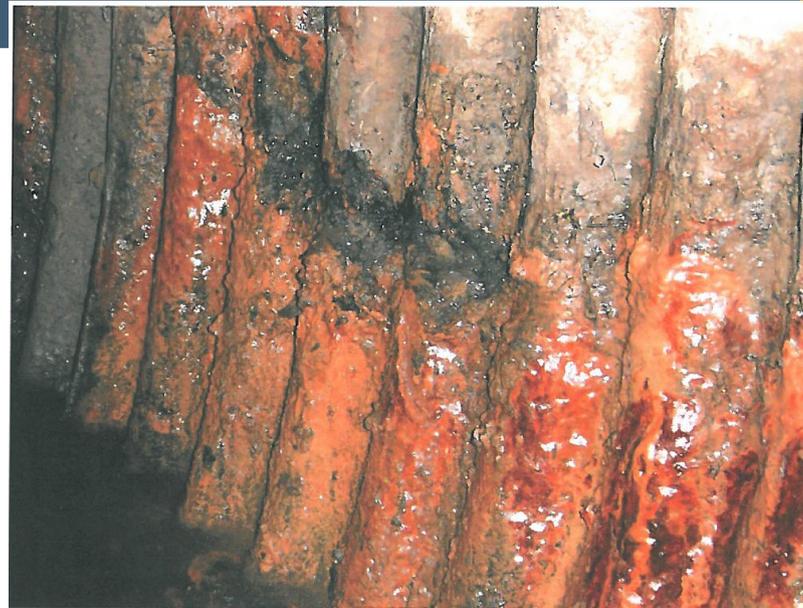
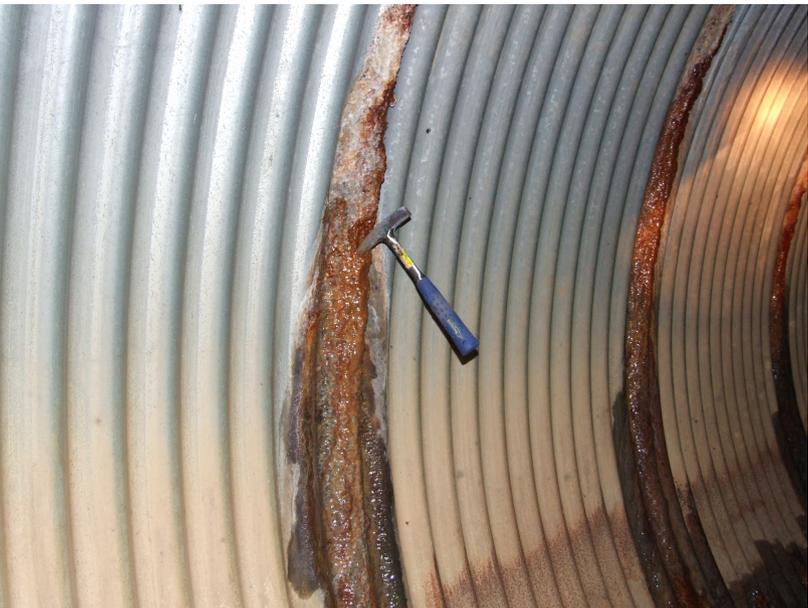
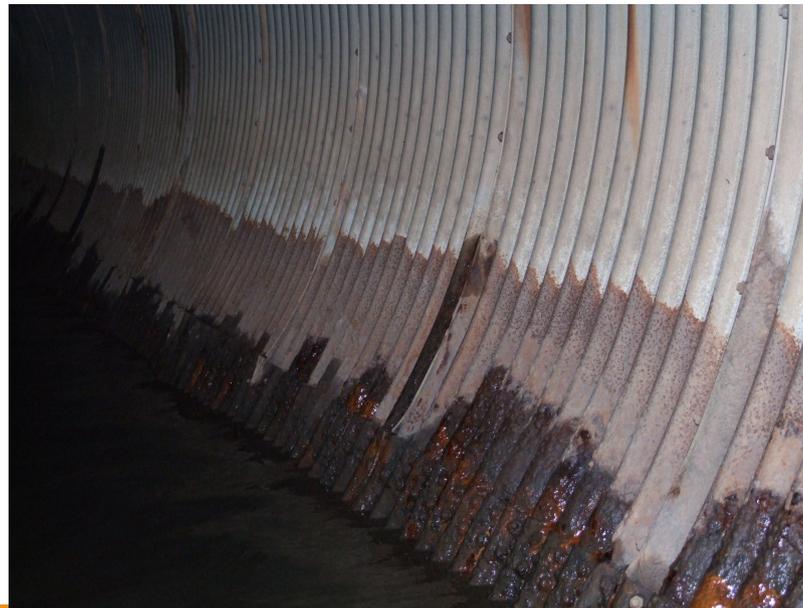
- Buse classée 3U
- Inspection détaillée réalisée en 2011 par le CEREMA :
  - une corrosion perforante des deux côtés, le long d'une génératrice située dans la zone de "marnage" (cf Illustration 4) qui ne peut être qu'évolutive et à terme causera la ruine de la structure ;
  - côté aval, au niveau de l'extrémité, il a été constaté la rupture et la déformation localisée d'une tôle au niveau du fil d'eau côté Nantes
  - une déformation transversale d'environ 10% sur le tiers de la longueur, côté aval ;
  - des déchirures de la tôle le long des génératrices affectent largement la résistance mécanique de l'ouvrage ;
  - une légère déformation longitudinale avec une amplitude maximale de 40 cm à 14 m environ depuis l'aval.

- Création d'un ouvrage principal par fonçage de diamètre 1600
- Chemisage de la buse métallique par des éléments en PRV de diamètre 1500
- Mise en place d'un passage faune dans la buse PRV
- Traitement des extrémités (têtes, escaliers pour les accès et pour entretien)

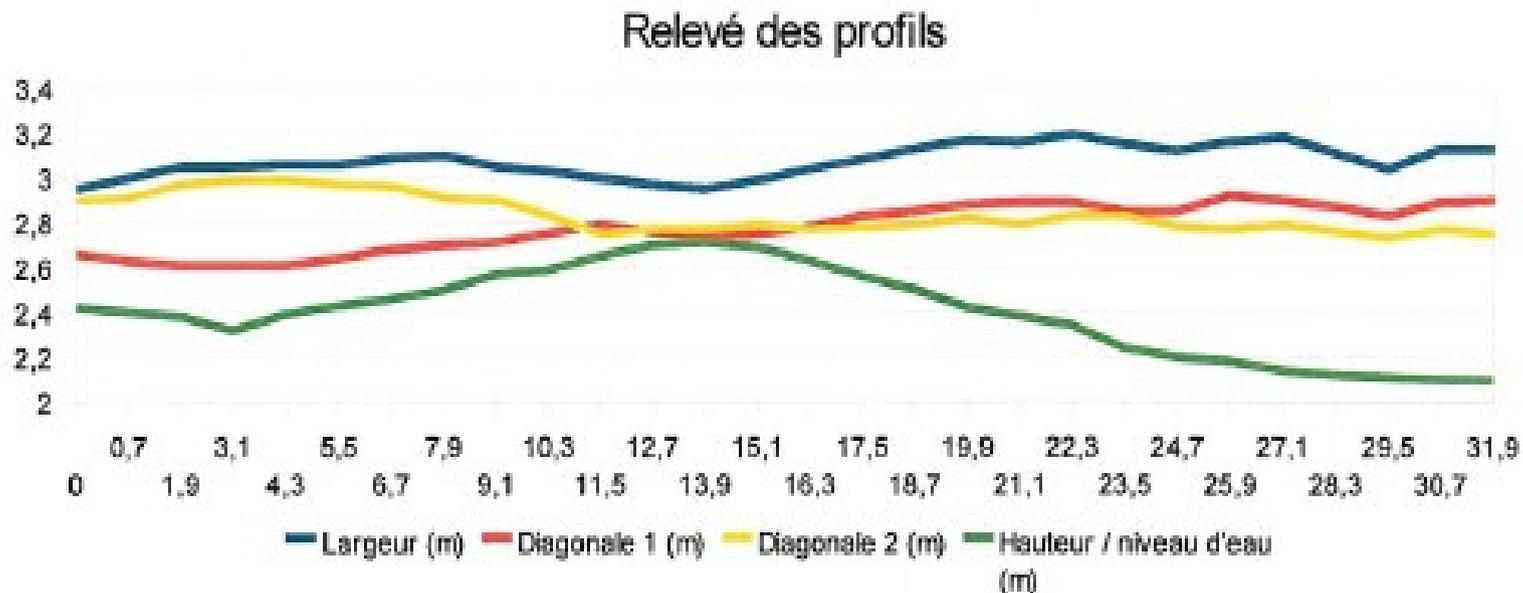
*Les profils ont été réalisés de l'aval vers l'amont.*
