Journée technique

LES BUSES MÉTALLIQUES

Pathologies

CLEMENT Jean-François, CEREMA / DTerOuest / DLAn

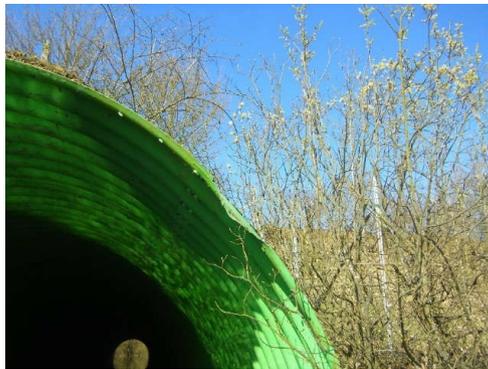
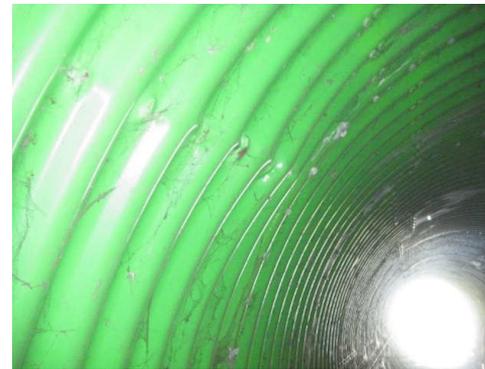
- Déformations localisées liées à des chocs d'engins de chantier

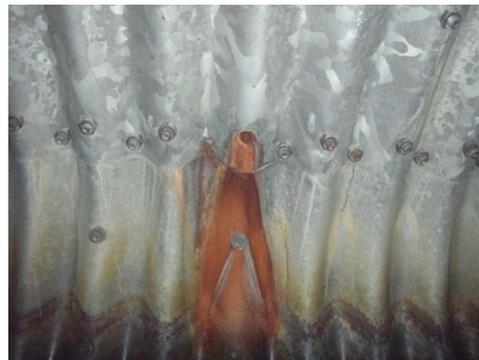
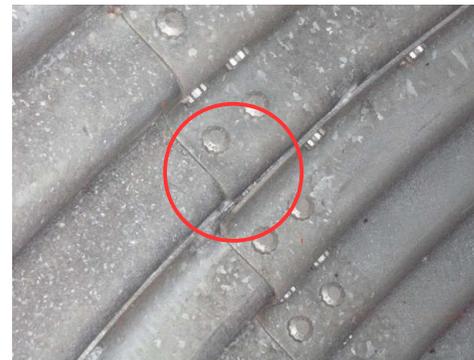
- Boulonnerie manquante

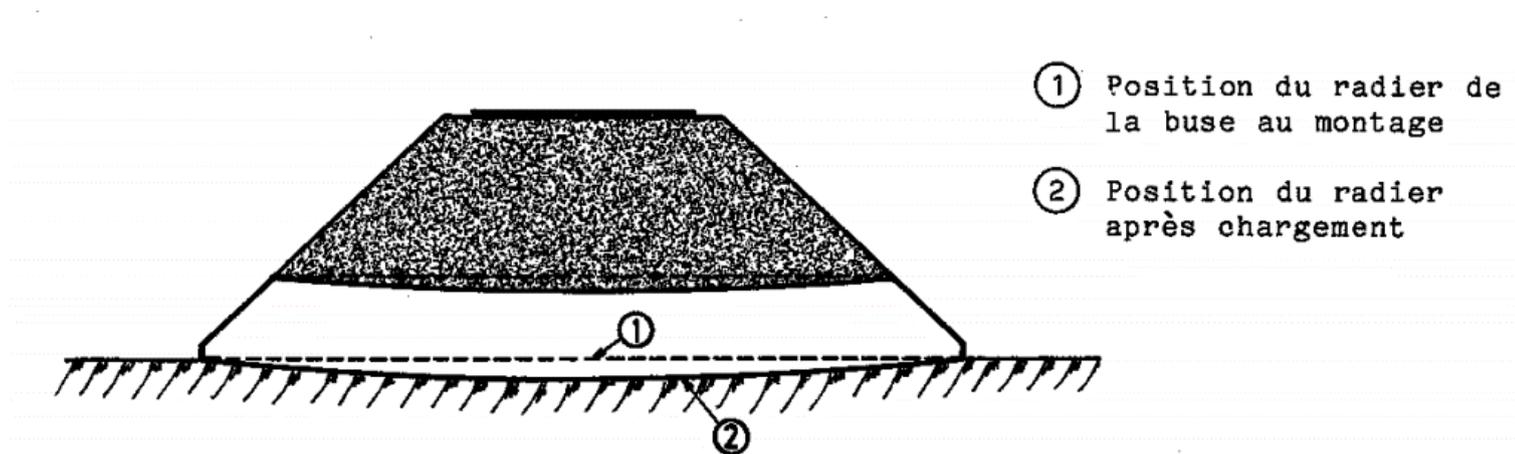
- Déformations d'ensemble du profil en long

Causes : tassement dû à la compressibilité du sol de fondation

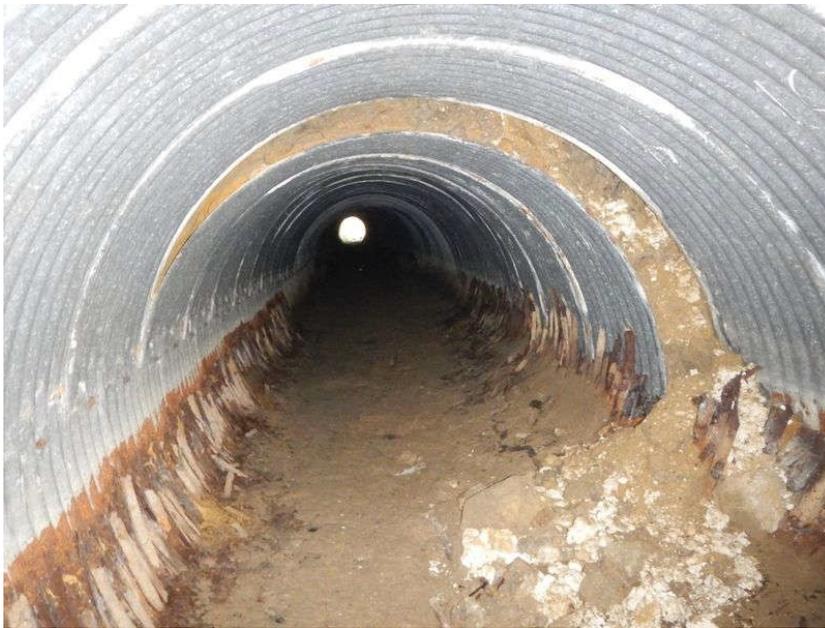
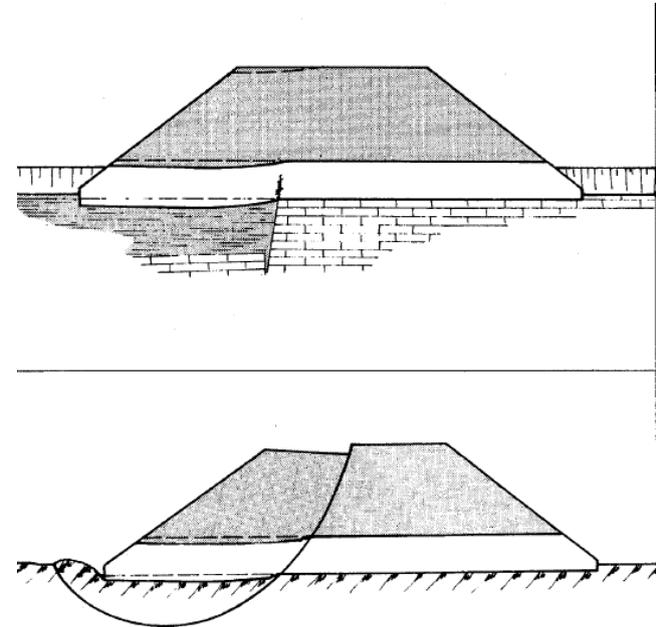
- Affaissements localisés

Causes : Instabilité du remblai et/ou du sol de fondation

Facteurs aggravants : cisaillement des tôles, rupture de joints transversaux

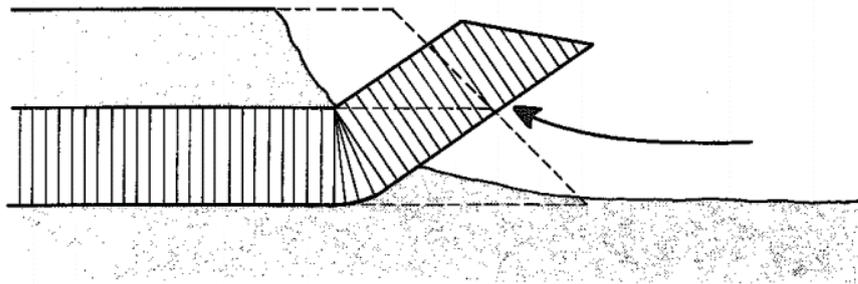
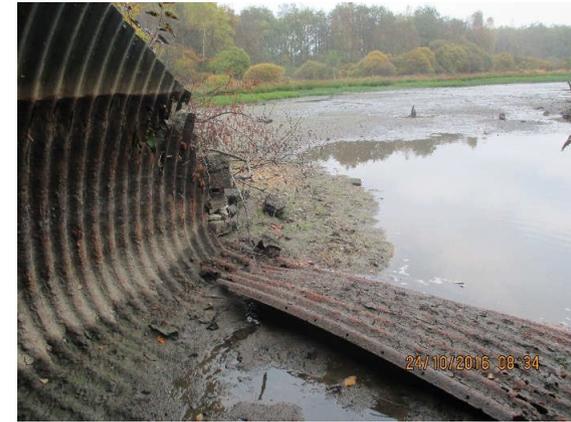
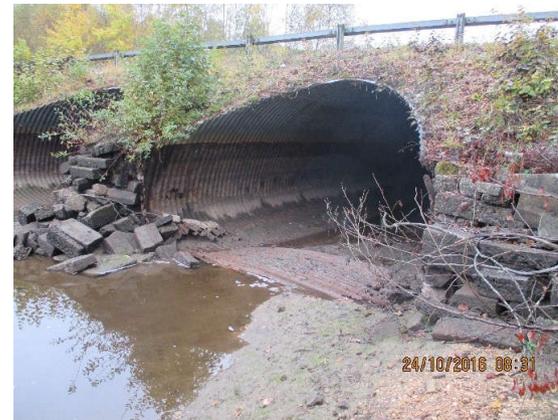
- Soulèvements

Causes : Affouillement à l'extrémité amont / « Lestage » ou ancrage insuffisant dans le radier parafouille / absence de parafouille

Facteurs atténuants : présence de perré de tête, poutre de couronnement

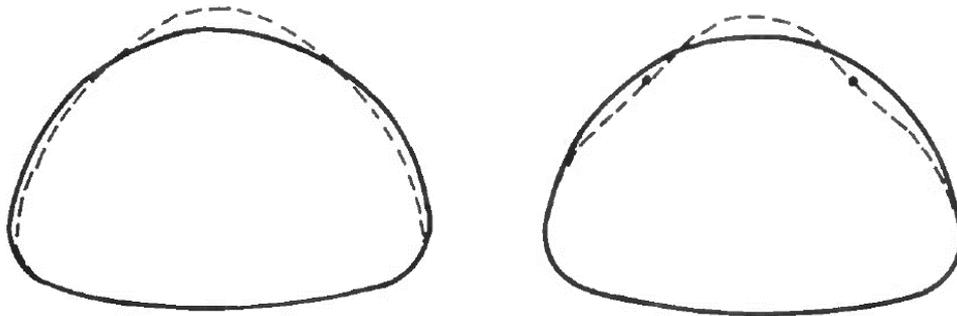
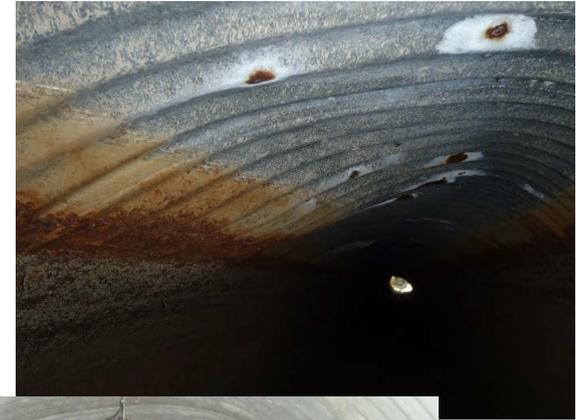
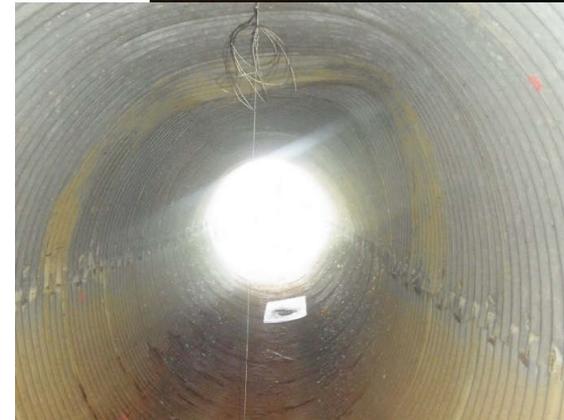
- déformation en forme d'ogive ou de poire

Causes : Insuffisance de résistance de la paroi lors de la mise en œuvre lié à la construction des remblais / Insuffisance de rigidité des plaques

Facteurs aggravants : fissuration au niveau des assemblages, rupture des joints, pliage des plaques, glissement...

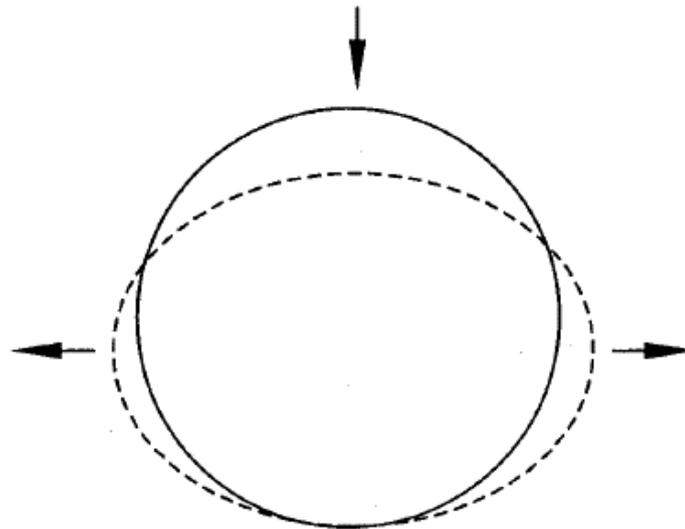
- Aplatissement

Causes : Insuffisance de raideur des remblais latéraux de butée liée à un défaut de compactage, la présence d'argile ou d'une circulation d'eau entraînant des fines

Facteur aggravant : faible épaisseur de remblai

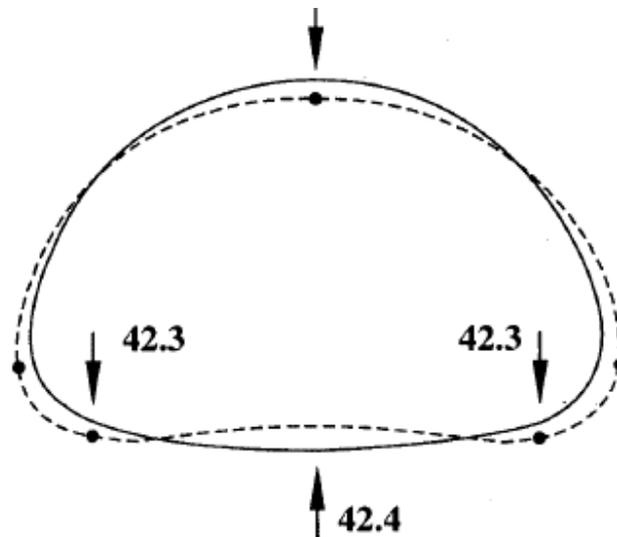
- Aplatissement avec enfoncement des plaques de coin (buses arche)

Causes : Insuffisance de raideur des remblais latéraux de butée et/ou défaut de portance du sol de fondation

Facteur aggravant : inversion du rayon de la courbure du radier

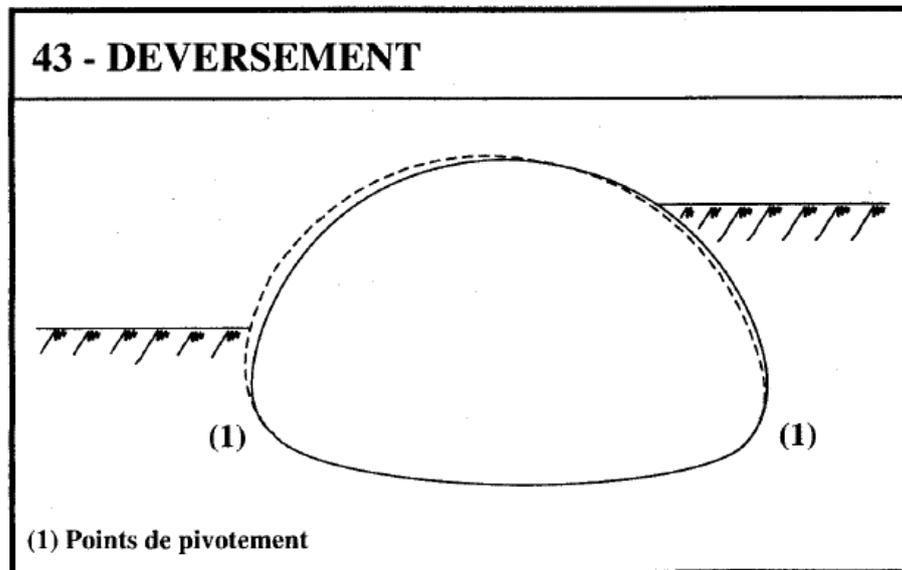
- Déversement

Causes : Efforts de poussées dissymétriques liés à la mise en œuvre, la réalisation d'une tranchée à proximité de l'ouvrage, une pente transversale importante

Facteurs aggravants : glissement des joints, fissuration des plaques

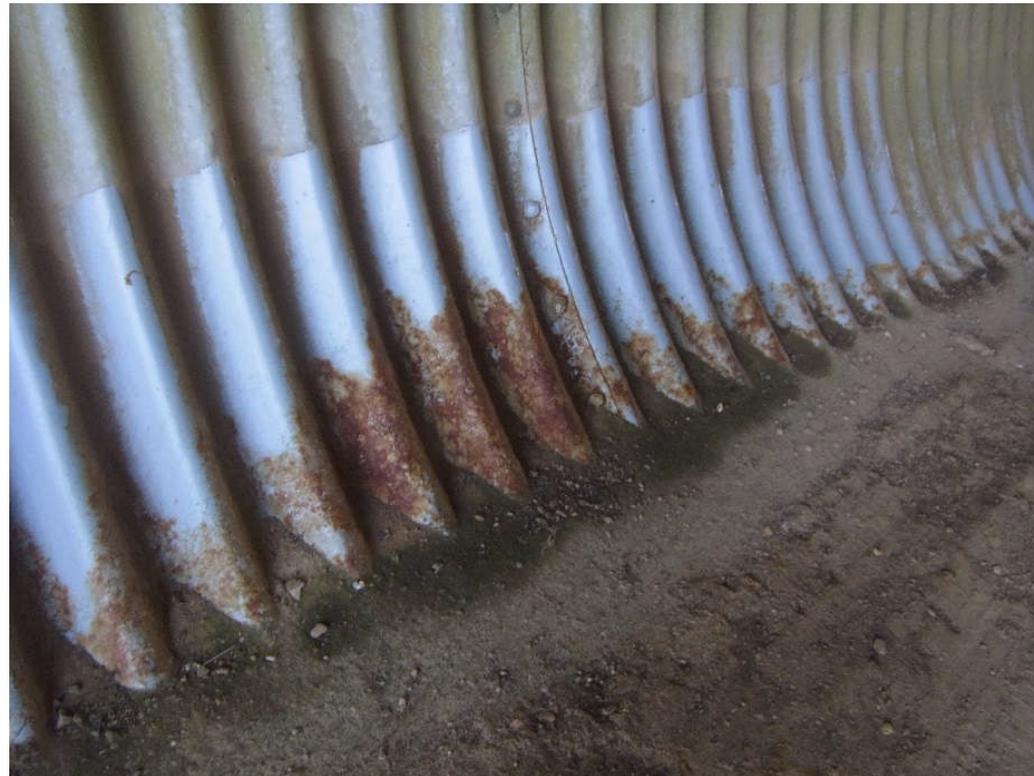
- Corrosion

Ouvrages non hydrauliques : corrosion par le milieu environnant (défaut ou absence de drainage, eaux chargées en sels de déverglaçage...)

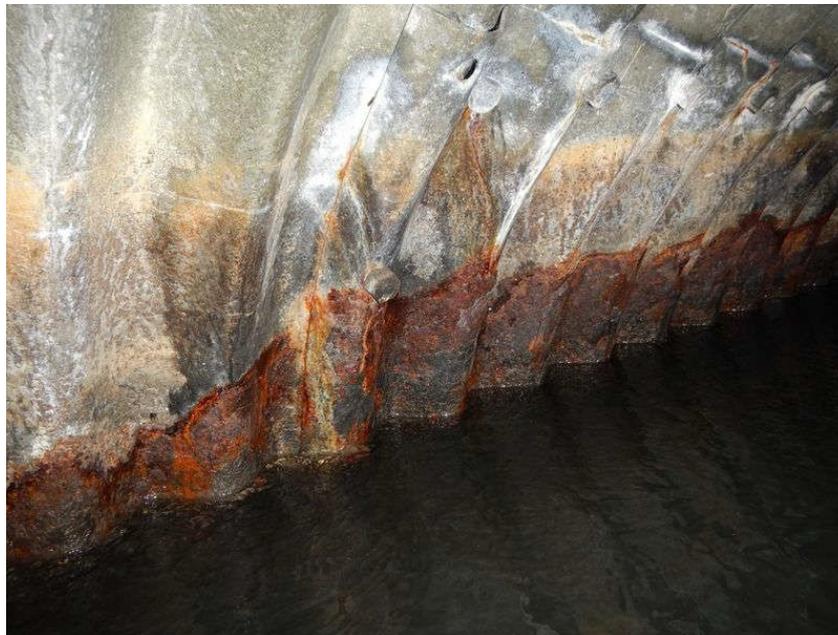
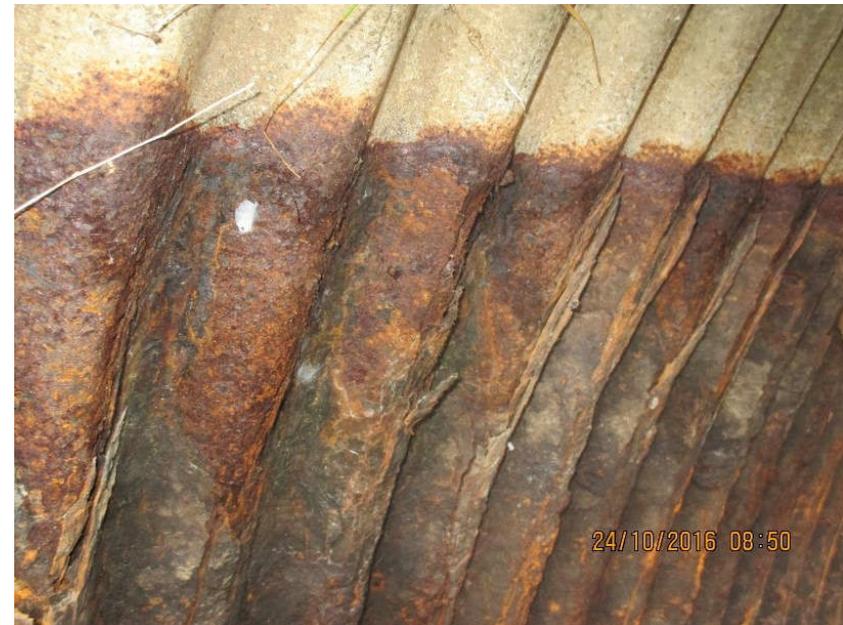
- Corrosion

Ouvrages hydrauliques : corrosion par le cours hydraulique principalement dans la **zone de marnage / de batillage**

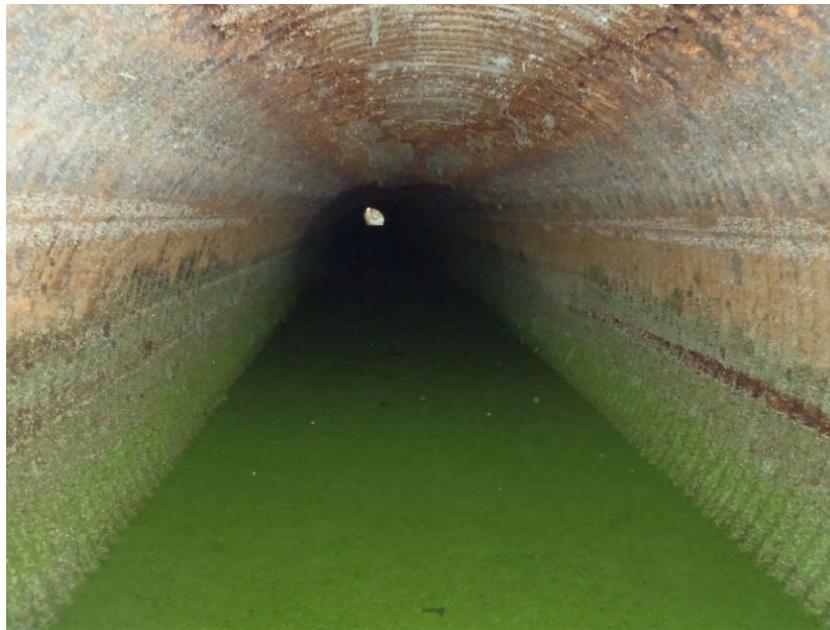
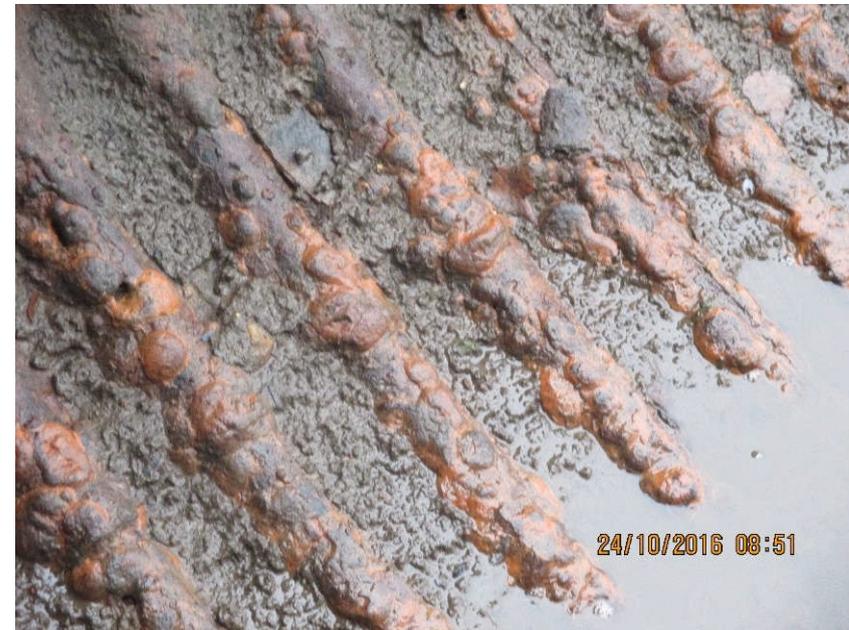
- Corrosion

Ouvrages hydrauliques : corrosion par le cours hydraulique liée à la teneur en **agents agressifs** de l'eau

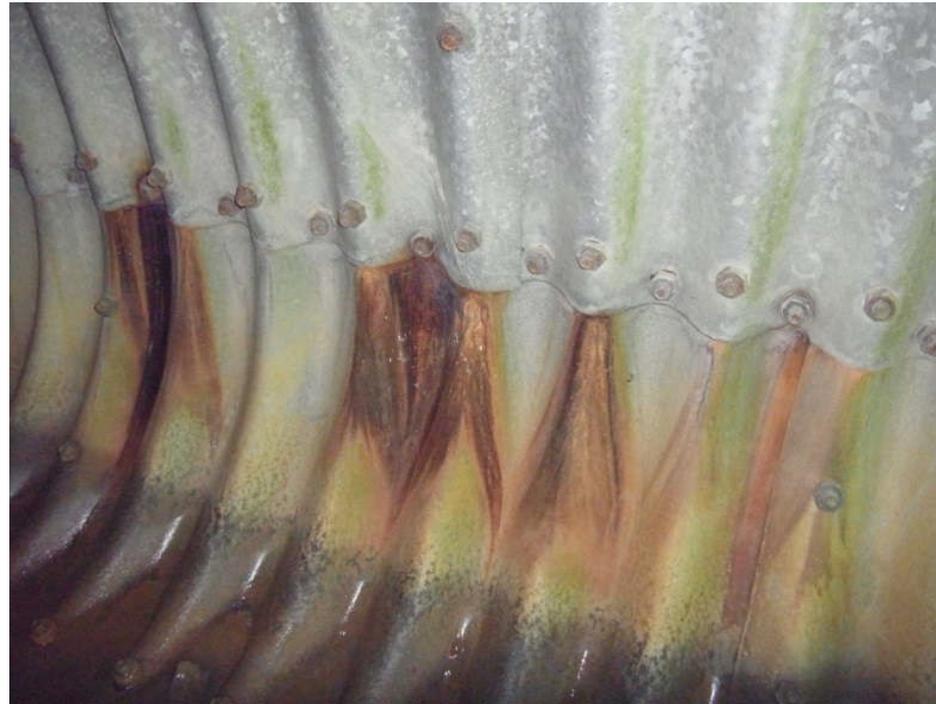
- Corrosion

Corrosion par le remblais (norme A 05-252 « Aciers galvanisés ou non mis au contact de matériaux naturels de remblai (sols) »)

Corrosion non visible > investigations complémentaires

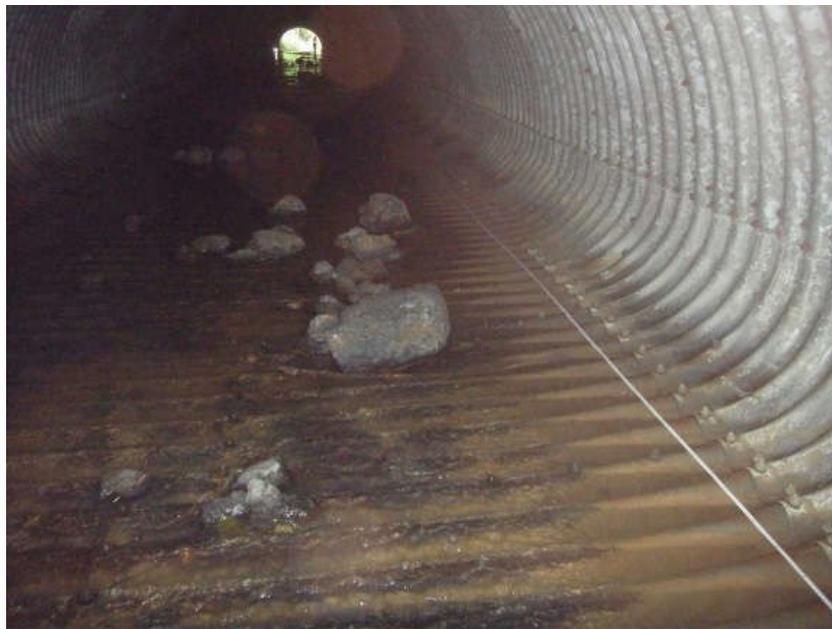
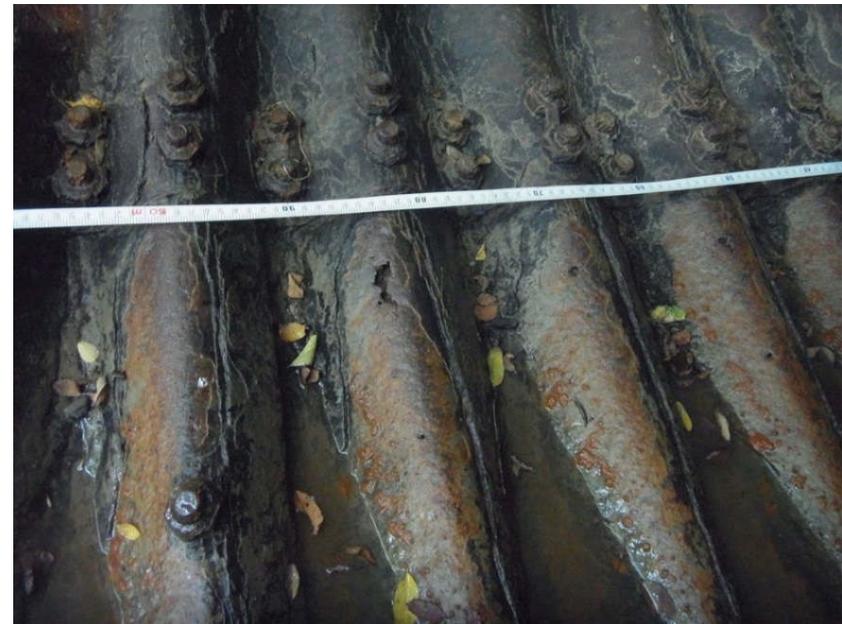
- Abrasion

Ouvrages hydrauliques : abrasion par les particules charriées par le cours hydraulique (régime torrentiel)

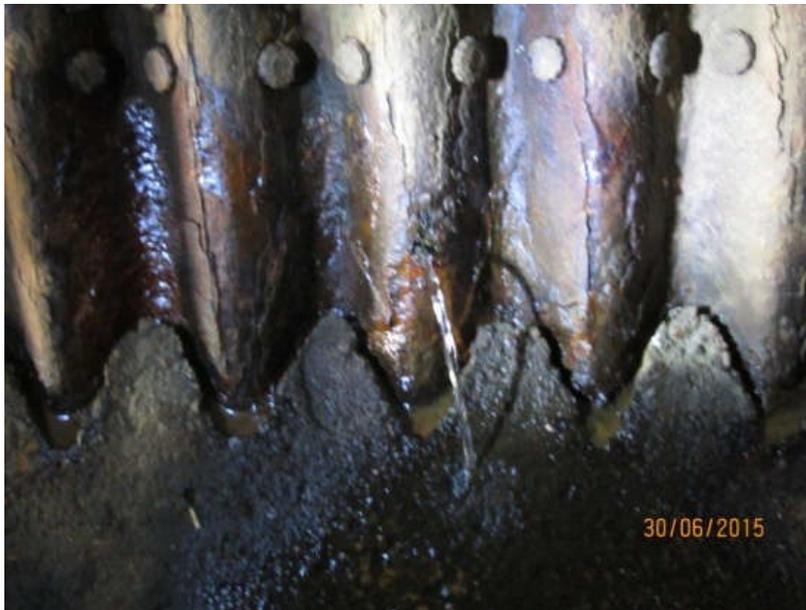
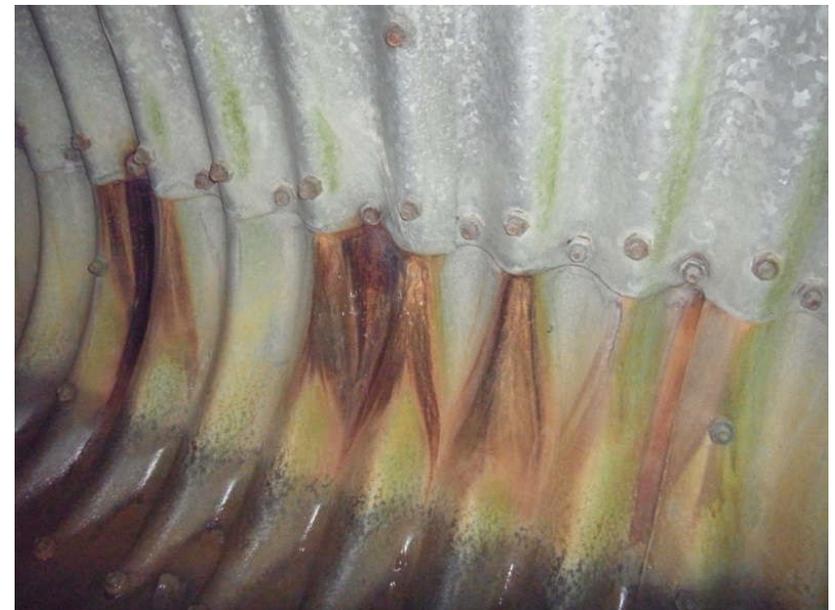
- Radier
- Défauts d'étanchéité et de drainage

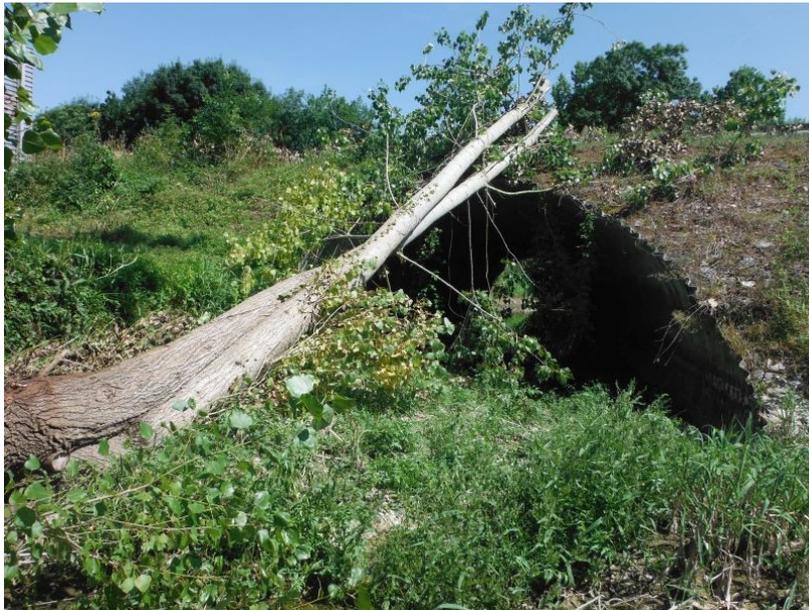
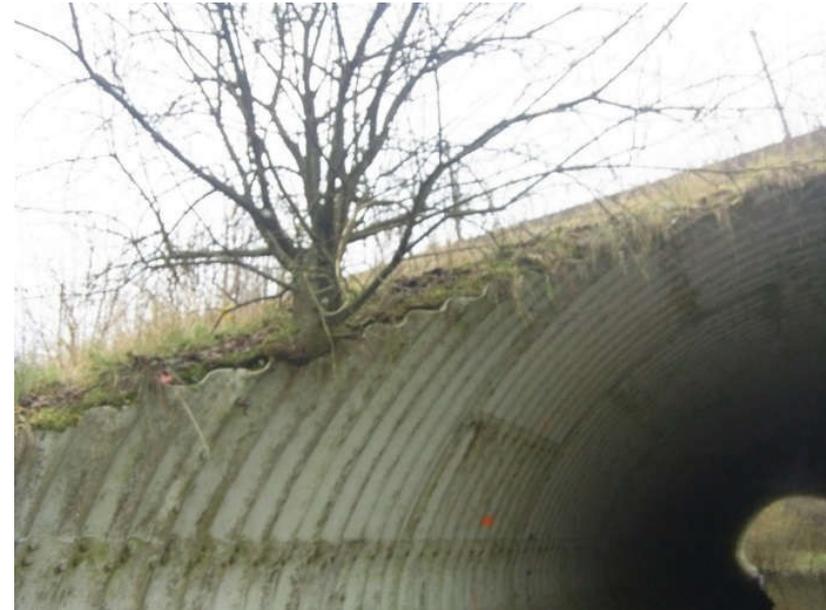
- Végétation

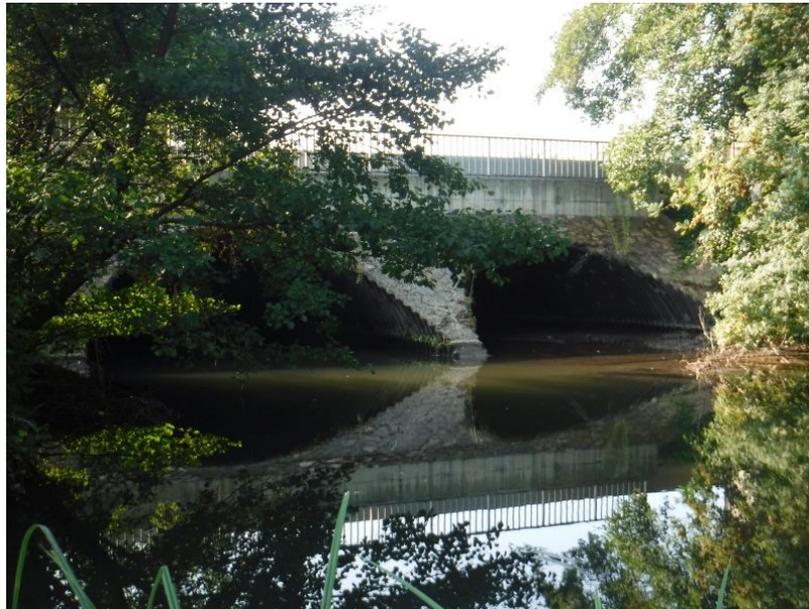
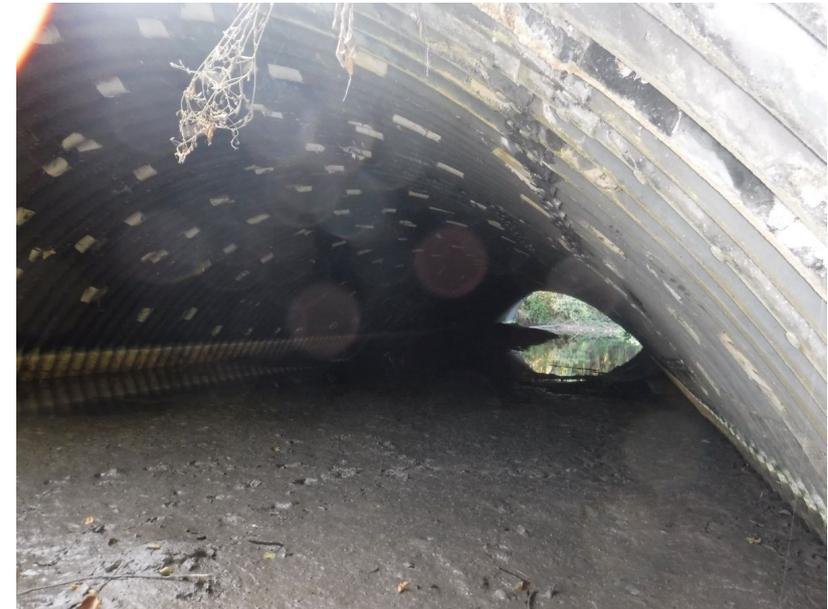
- Accumulation de vase
