# Département de Loire-Atlantique

## Restauration des buses métalliques hydrauliques

### 2- conséquences d'un suivi incomplet

Présenté par Denis LEPETIT

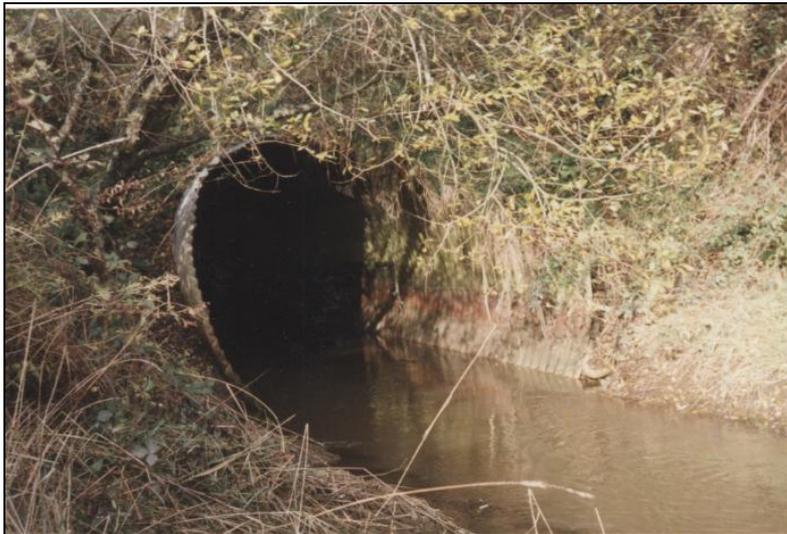
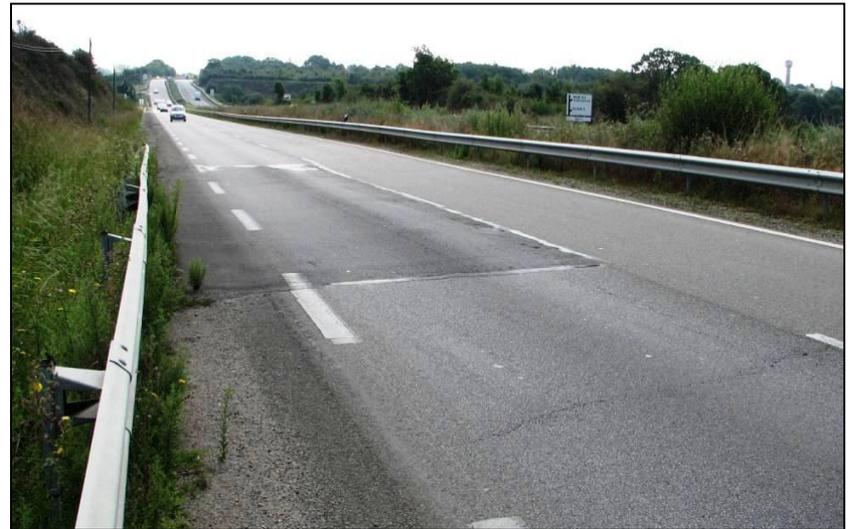
- Évènement : affaissement de la partie supérieure de la buse

Diamètre moyen de 2,70 m

Longueur d'environ 60 m

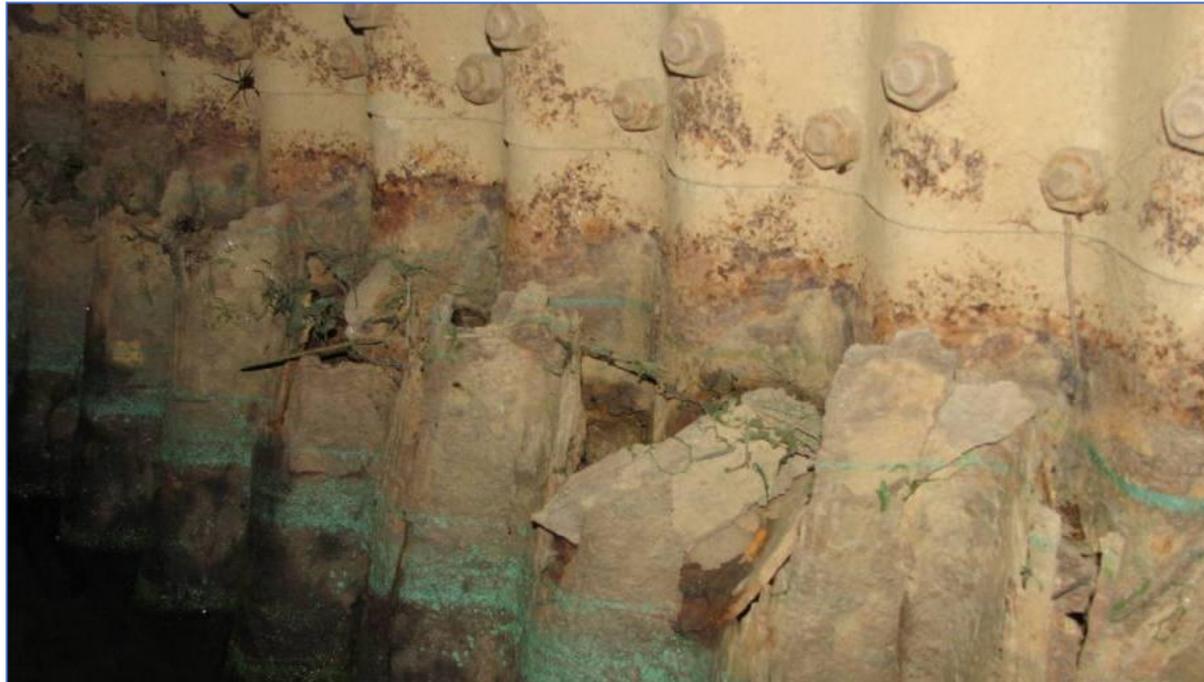
- Causes : découpe horizontale de la buse sur toute la longueur provoquée par une ligne d'eau toujours au même niveau

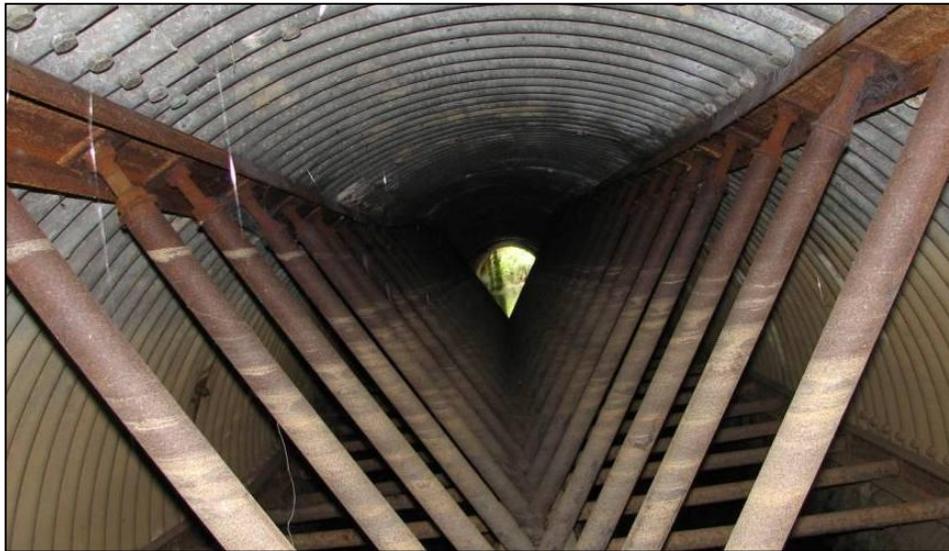
- Conséquences :
  - Étaieiment provisoire (80 000 euros)

- Opération de confortement impossible, nécessitant un remplacement => surcôt lié à l'ouverture en tranchée d'une 2 x 2 voies avec basculement de trafic => coût de l'opération 450 k€ pour une buse de 2 m de diamètre

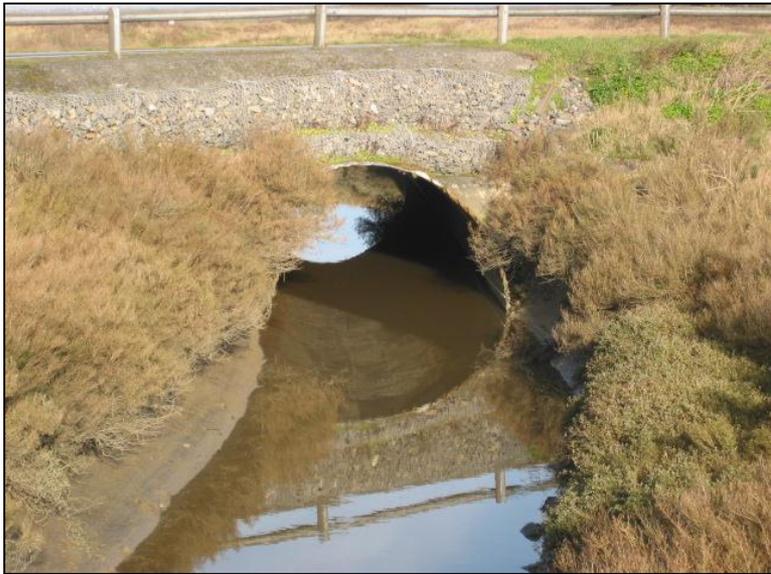
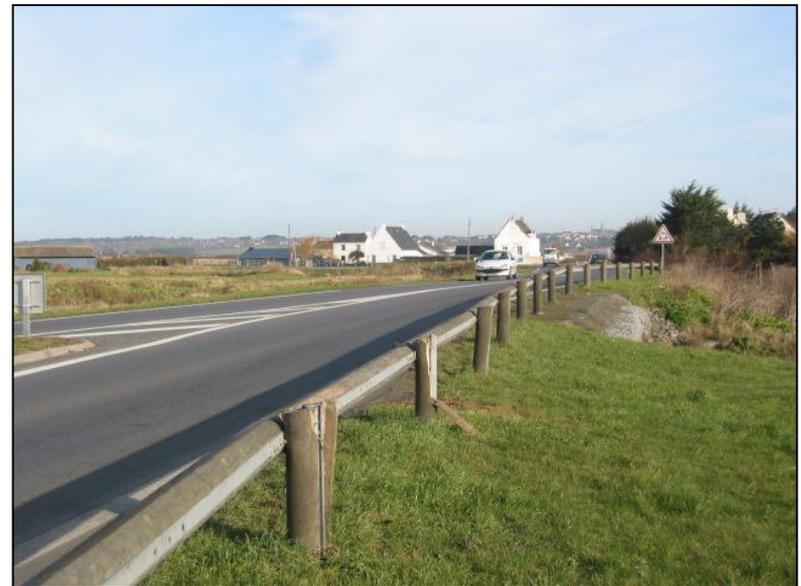
- Évènement : inspection détaillée => Mise en sécurité en urgence (déviation ou travaux d'urgence)
  - 14 000 véh/jours dont 10 % de PL
  - accès du port du Croisic
  - déviations très difficiles à mettre en place : par le hameau de Saillé nécessitant des aménagements ou par la Baule-Le Poulignen

largeur 4,00 m hauteur 2,30 m,  
longueur 30,00 m  
construction en 1973

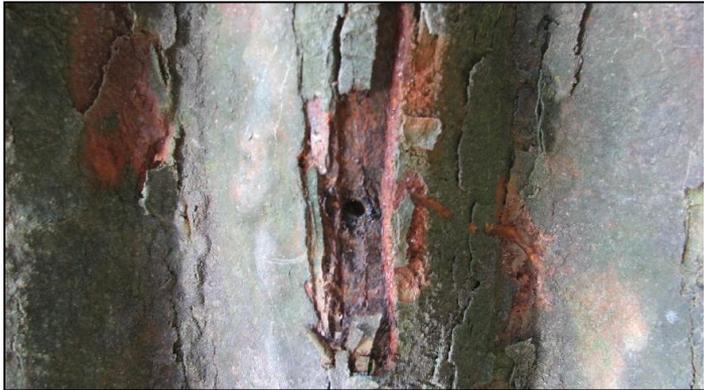
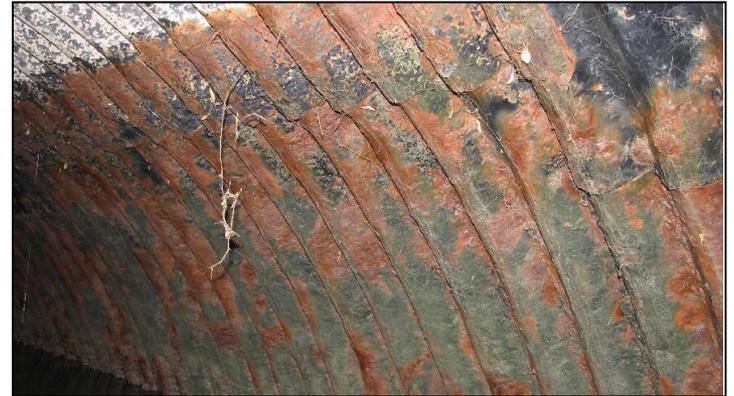
- Causes : corrosion foisonnante importante avec perforation

Épaisseur  
résiduelle 1 mm

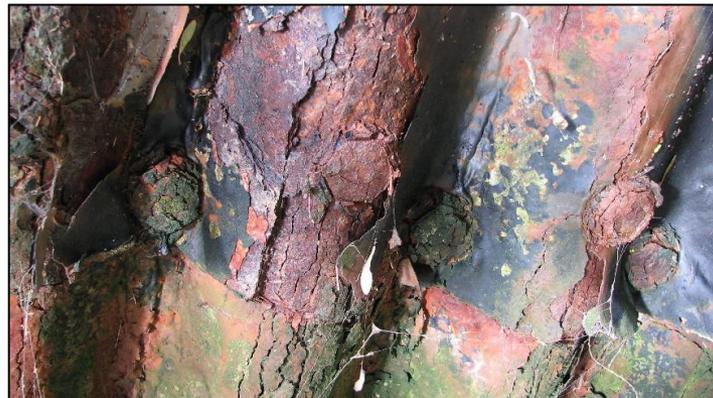
Boulonnerie disparue

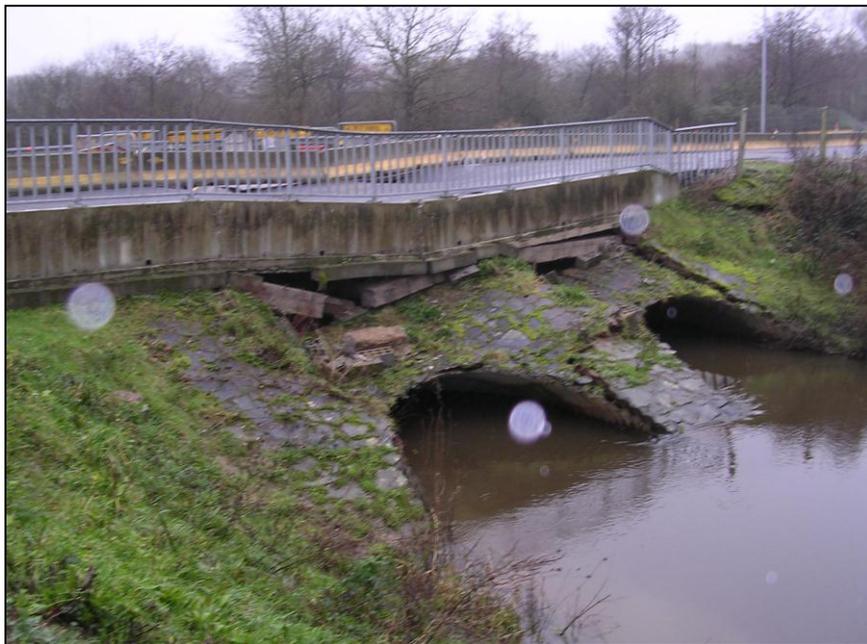
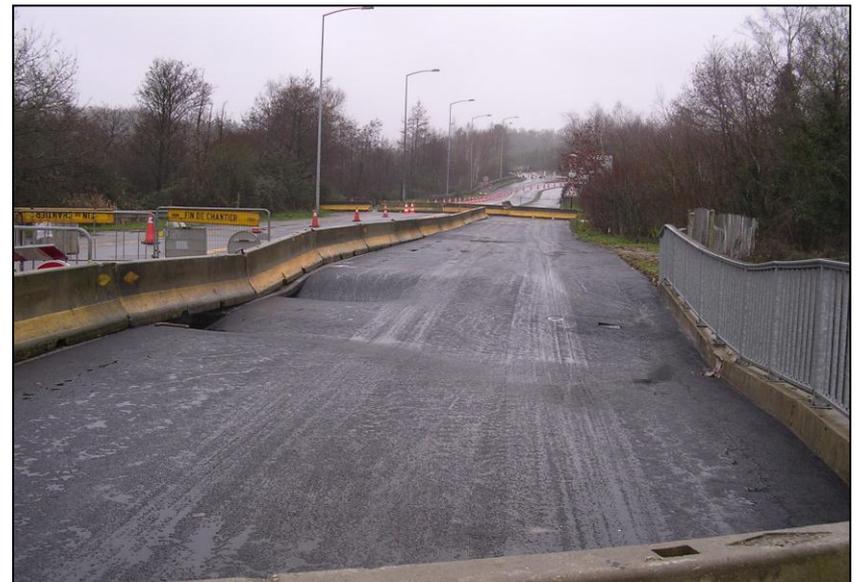
- Évènement : affaissement des buses pendant les travaux de remplacement

**2 buses de 4 m de diamètre**  
**Longueur d'environ 35 m**

**Remplacement envisagé : pont à poutres sur pieux avec maintien de la circulation routière sur 2 voies**

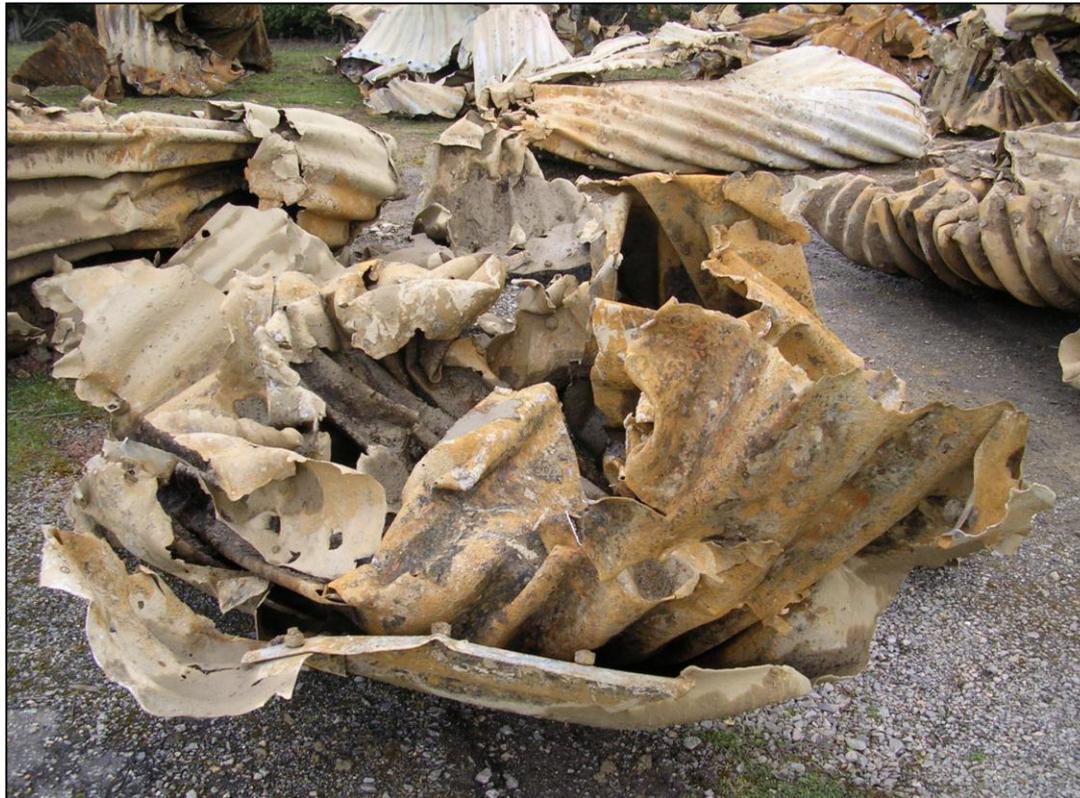
- Causes : buses perforées non constatées à la surveillance technique, entraînant un remblai désorganisé avec fuite de matériaux

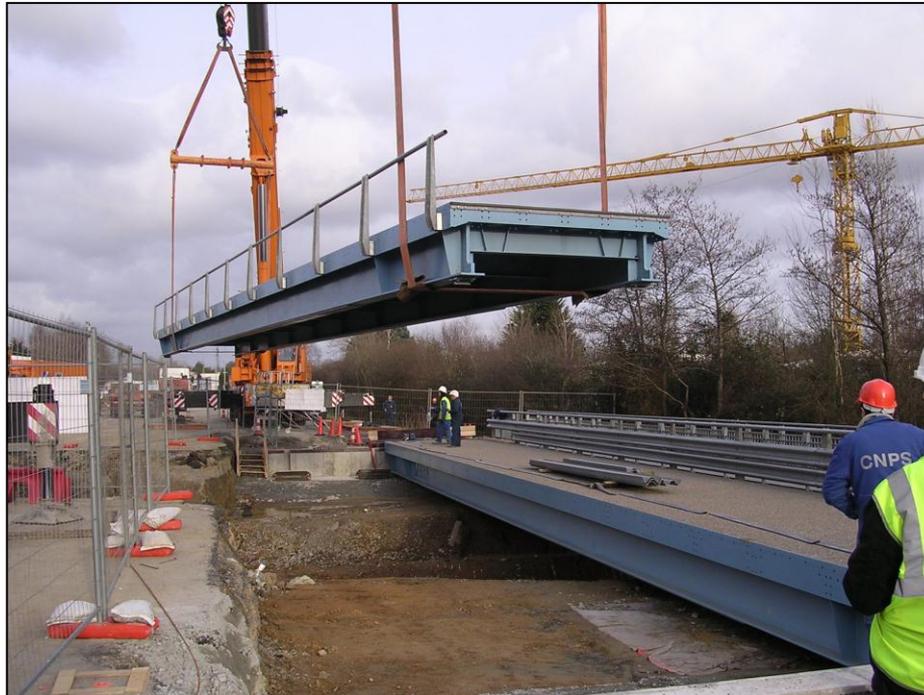
- Conséquences :
  - route coupée (14 000 v/j) pendant 3 semaines
  - Surcout de l'opération par la construction d'un pont provisoire (180 000 €)

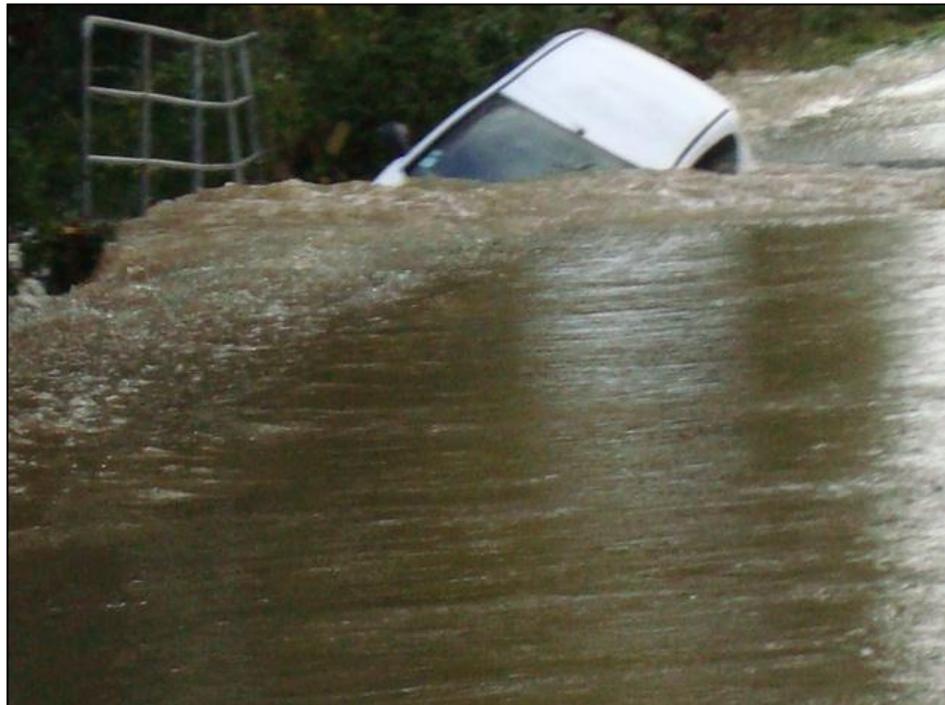
- Évènement : affaissement d'une buse lors d'une inondation

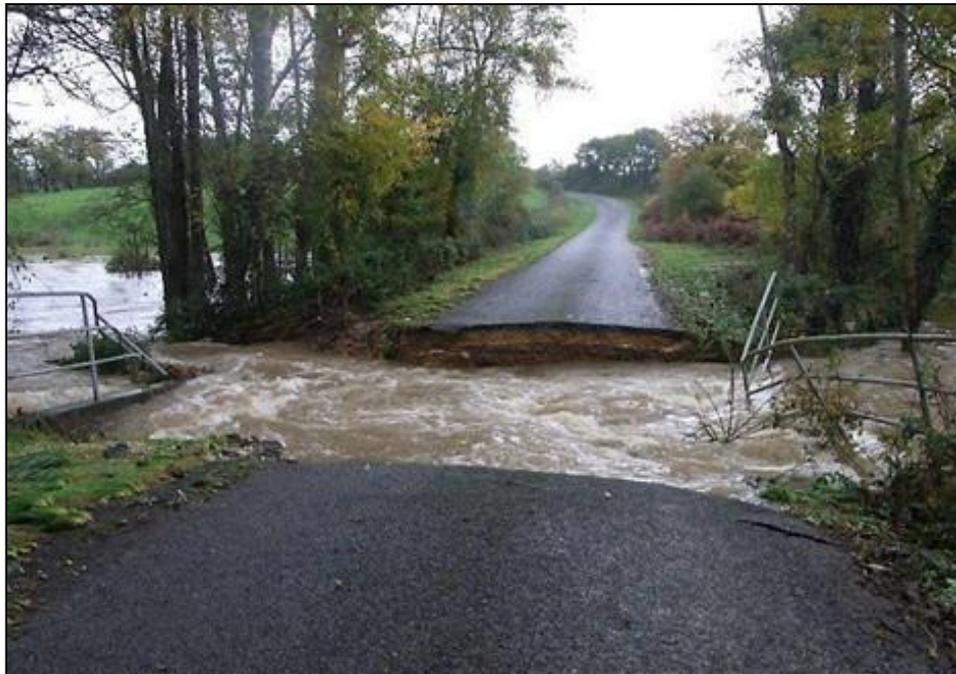
- Évènement : affaissement d'une buse lors d'une inondation

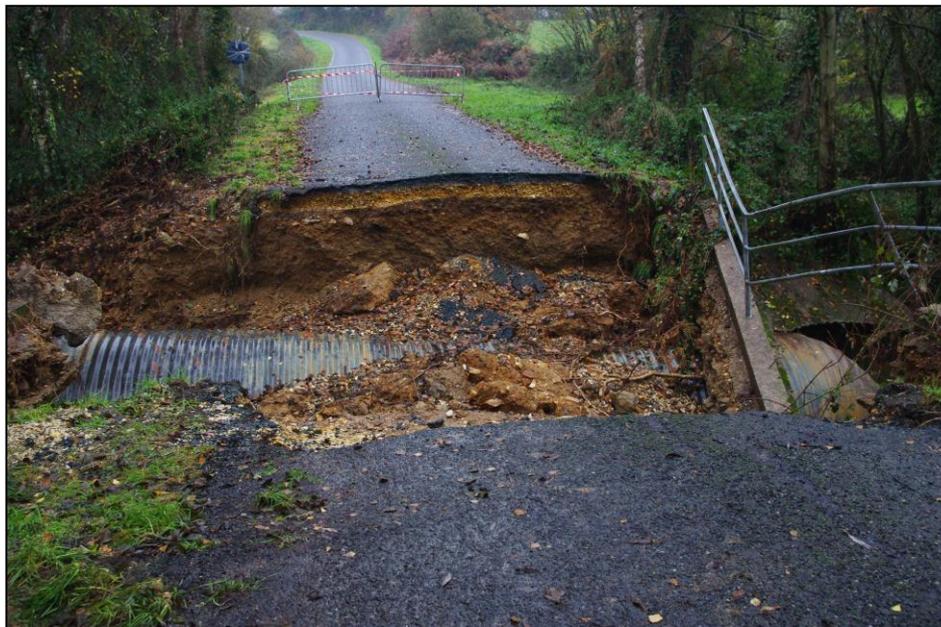
- Évènement : affaissement d'une buse lors d'une inondation
