LES BUSES METALLIQUES

RN 157 Torcé effondrement de la buse des vaux

Malassingne Olivier Cerema Ouest

Les buses métalliques
Nantes – 4 octobre 2018

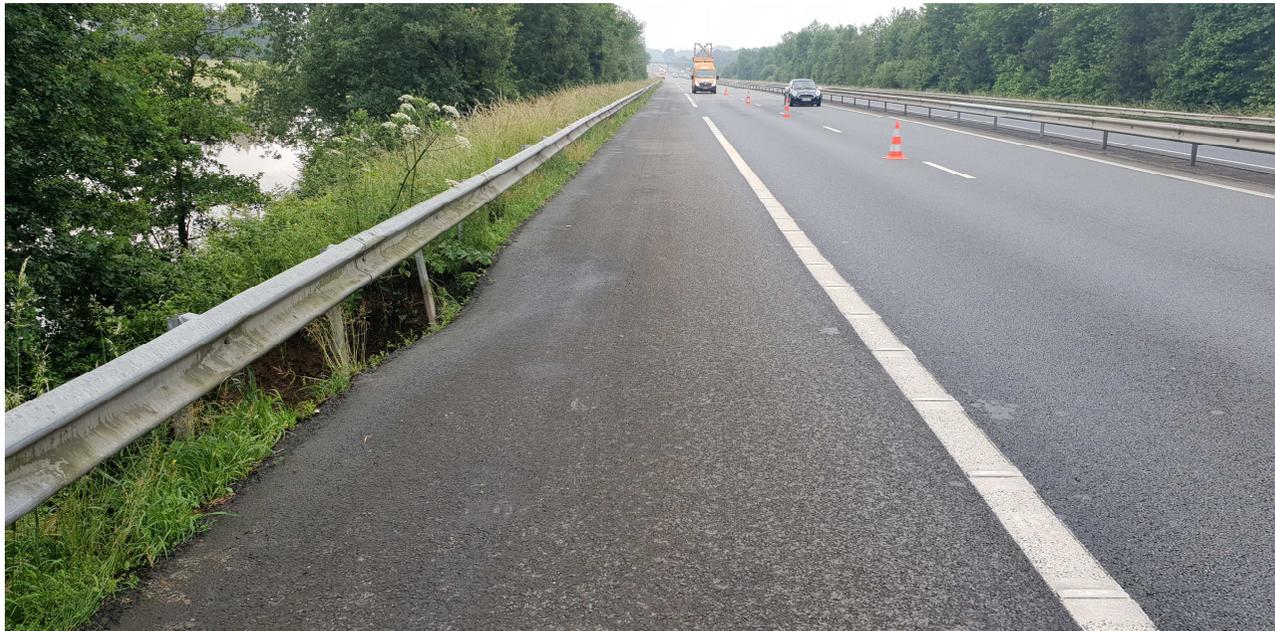
Le samedi 9 juin un orage s'abat sur la région de Vitré avec de précipitations estimées entre 50 à 100 mm en 2h. Les sols sont saturés, car 100 mm de pluie ont été relevés dans les 15 jours précédents

Le dimanche 10 juin, un affaissement de la BAU est constaté en direction de Paris. Basculement de chaussée mis en place en début après midi

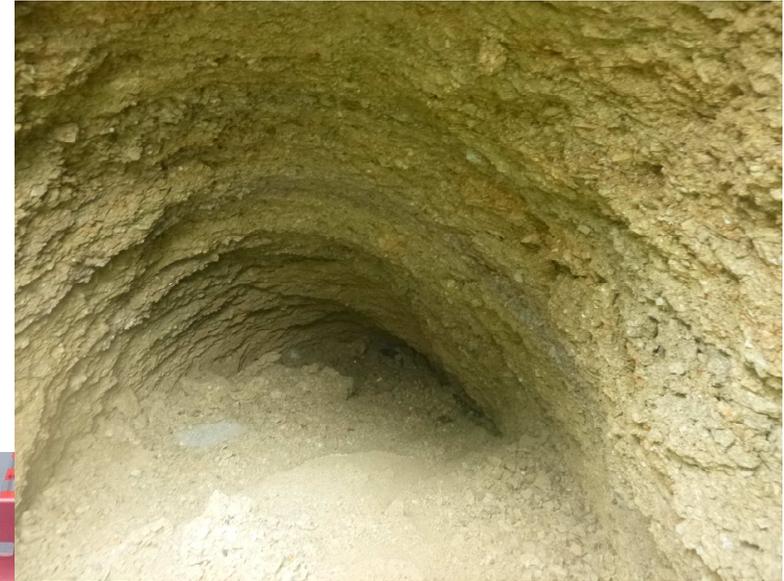
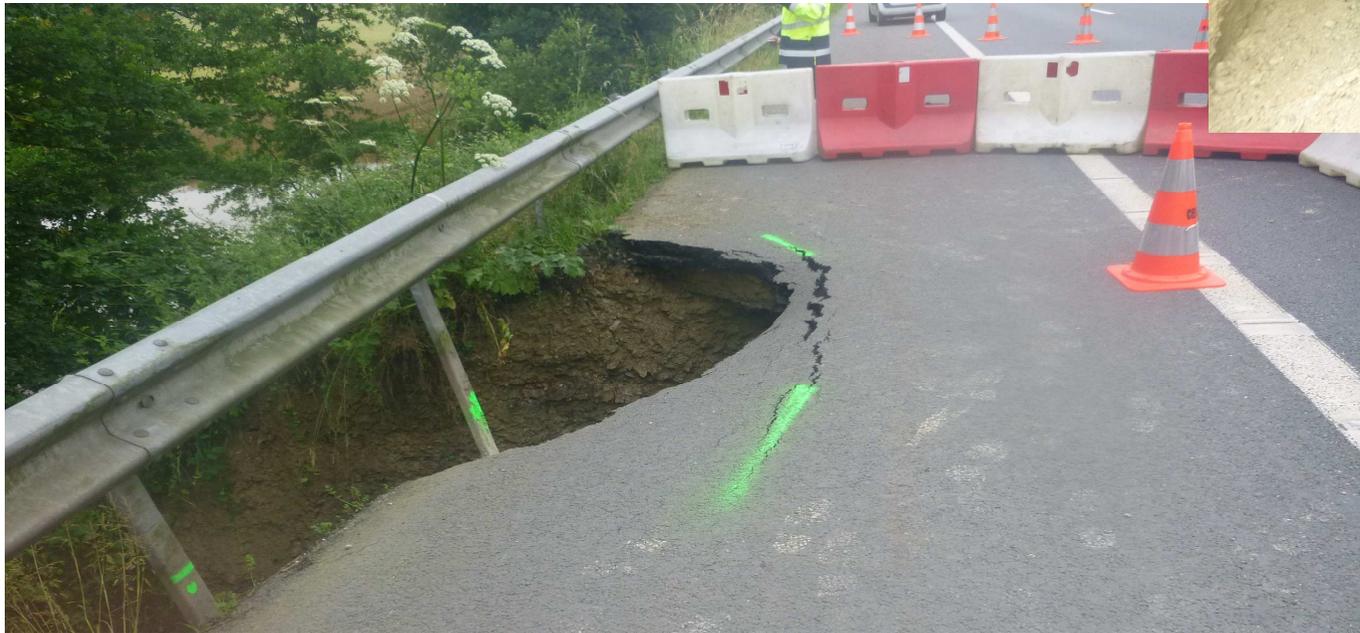
Le 11 juin le fontis est estimé entre 40 et 50 m³ visible, et présente un « tunnel » de 6 m de profondeur orienté de 45° vers le centre du remblai.

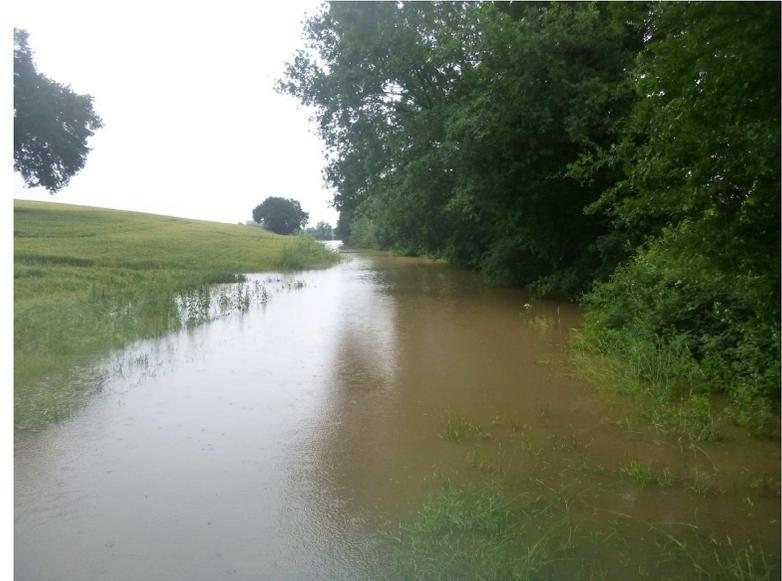
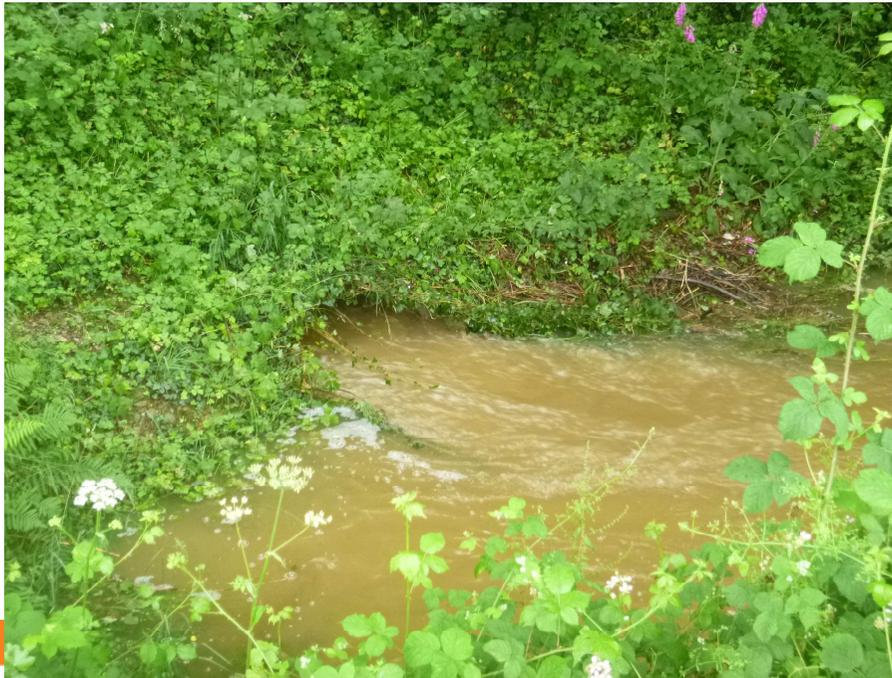
Le 11 juin, environ 70 mm de précipitations sont relevés. Cumul entre 130 à 180 mm en 3 jours. Le débit de la buse est estimé entre 20 000 à 30 000 m³ par heure. Hauteur d'eau + 5 m à l'amont, le remblai de la RN157 formant un barrage

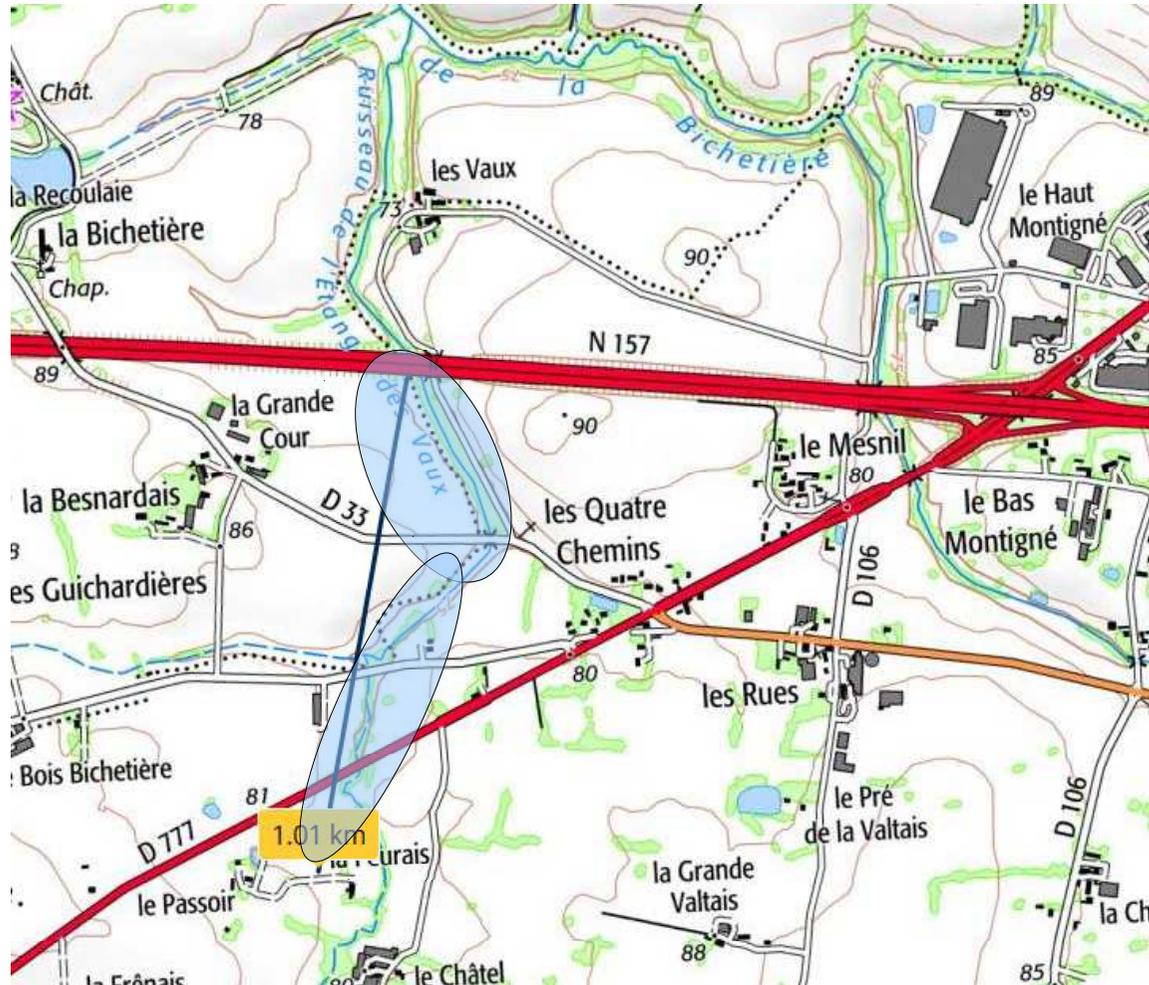
La retenue d'eau s'étant sur 1 km, entraînant la coupure de 3 RD dont la RD777, structurante Vitré Janzé. Pas de déviation possible moyenne maille

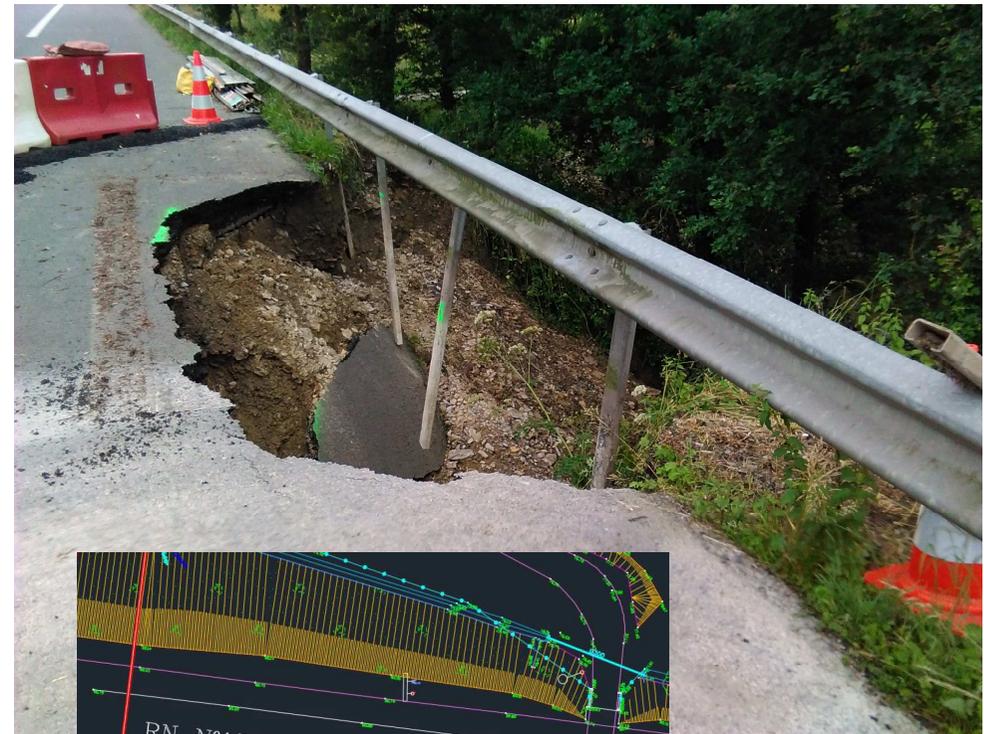
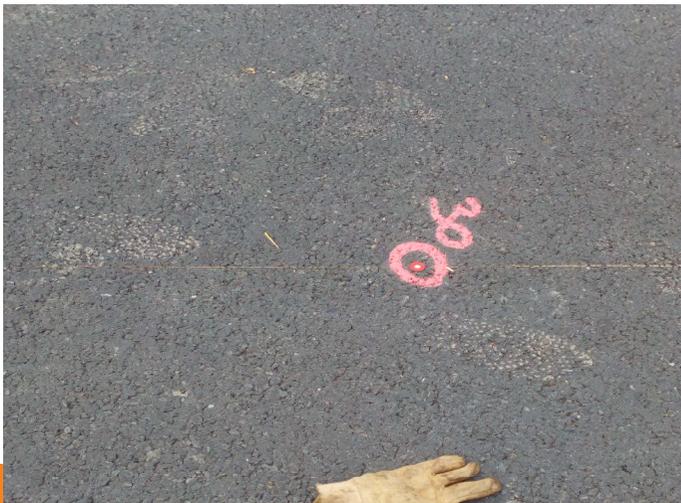
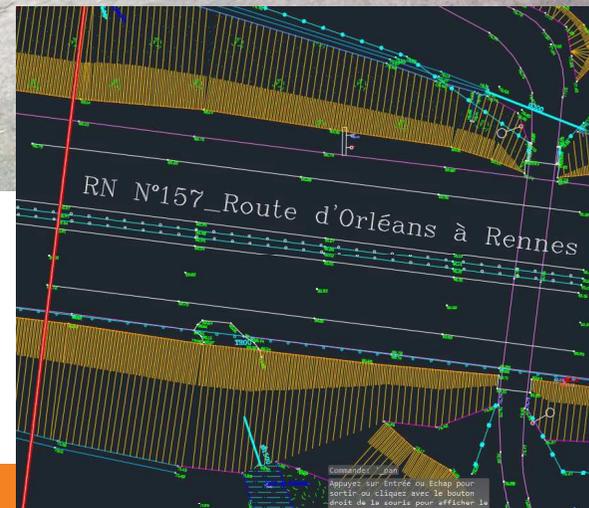
Dès le 13 juin, les panneaux mis en protection ont dus être enlevés car le diamètre du fontis > 5m

Mise en place d'un suivi topographique quotidien avec fourniture résultats environ 2 h après les mesures sur 210 points.

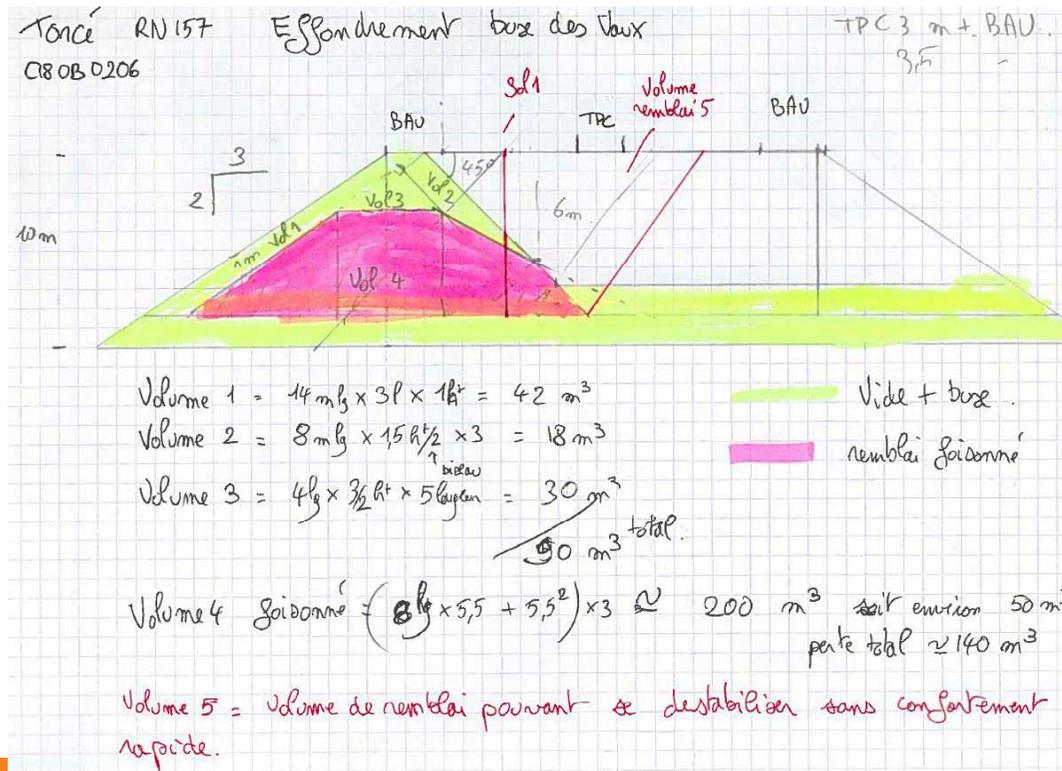
En l'absence d'inspection de la buse, une estimation graphique conduit à 90 m³ de vide et 50 m³ de remblais foisonnés. Soit environ 140 m³ de remblais emportés.

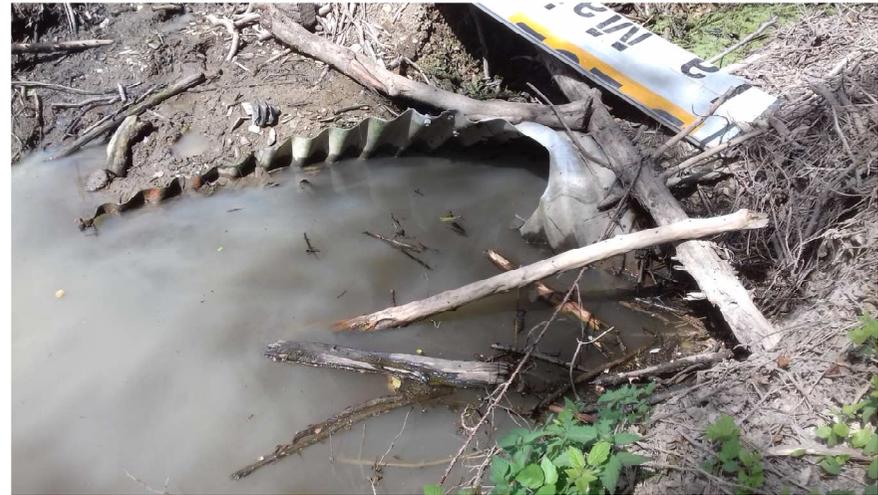
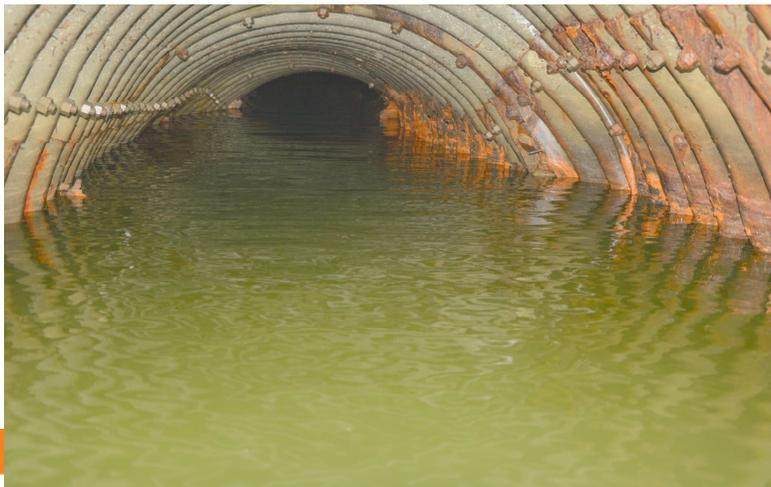
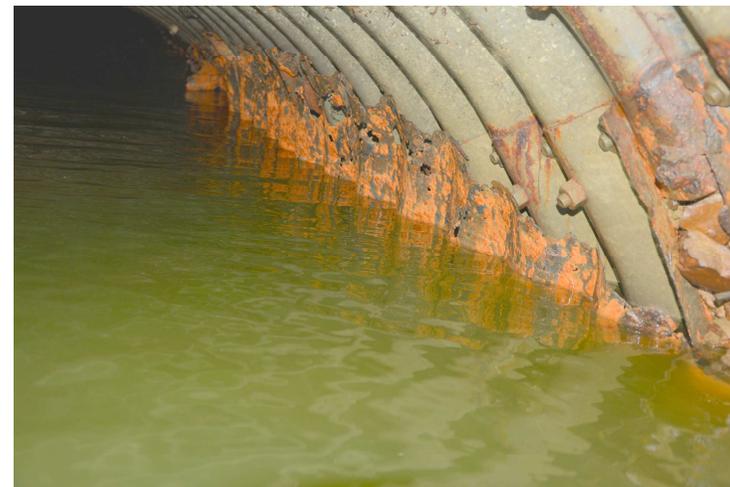
Grâce au travaux de fonçage, l'inspection de la buse est enfin possible le 18 juillet. Défauts relevés : effondrement voûte et remonté radier vers 22m comptés depuis l'aval. Obturation partielle de la tête de buse par repli de la lèvre droite.

Abandon et comblement décidés de la buse métallique

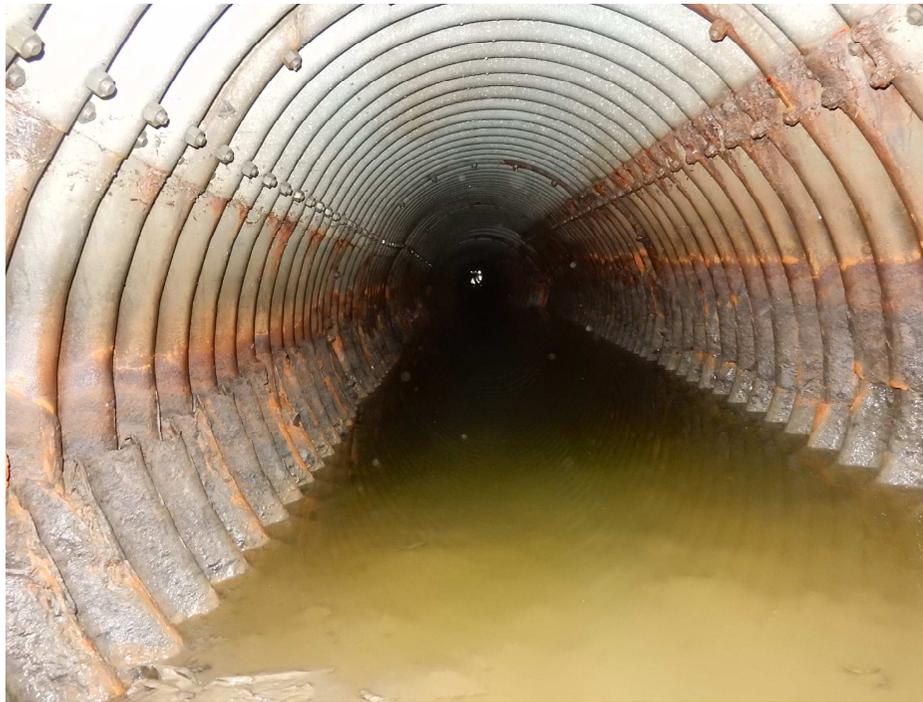
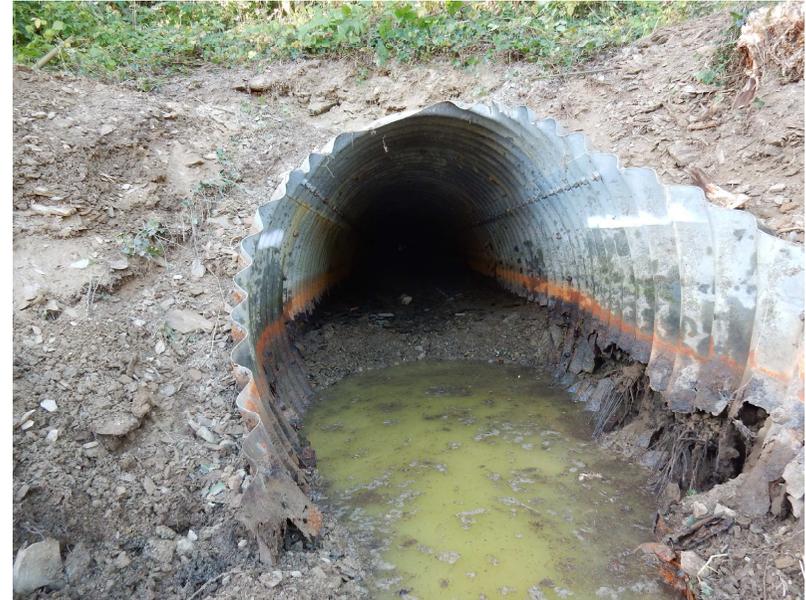
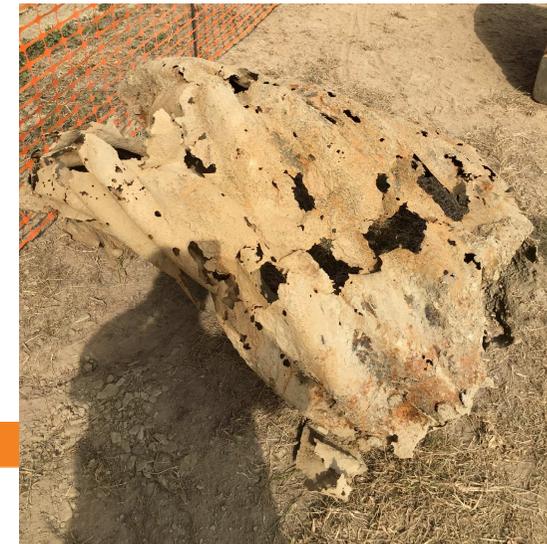
La mise en service de la dérivation et les travaux préparatoire du comblement révèle une corrosion avancée des parties immergées de la buse
