Route Autrement pour une Conduite Adaptée

Exemple de Sécurisation d'une 3 voies

RD901 – QUERQUEVILLE - BEAUMONT HAGUE
Département de la Manche (50)

15 novembre 2018

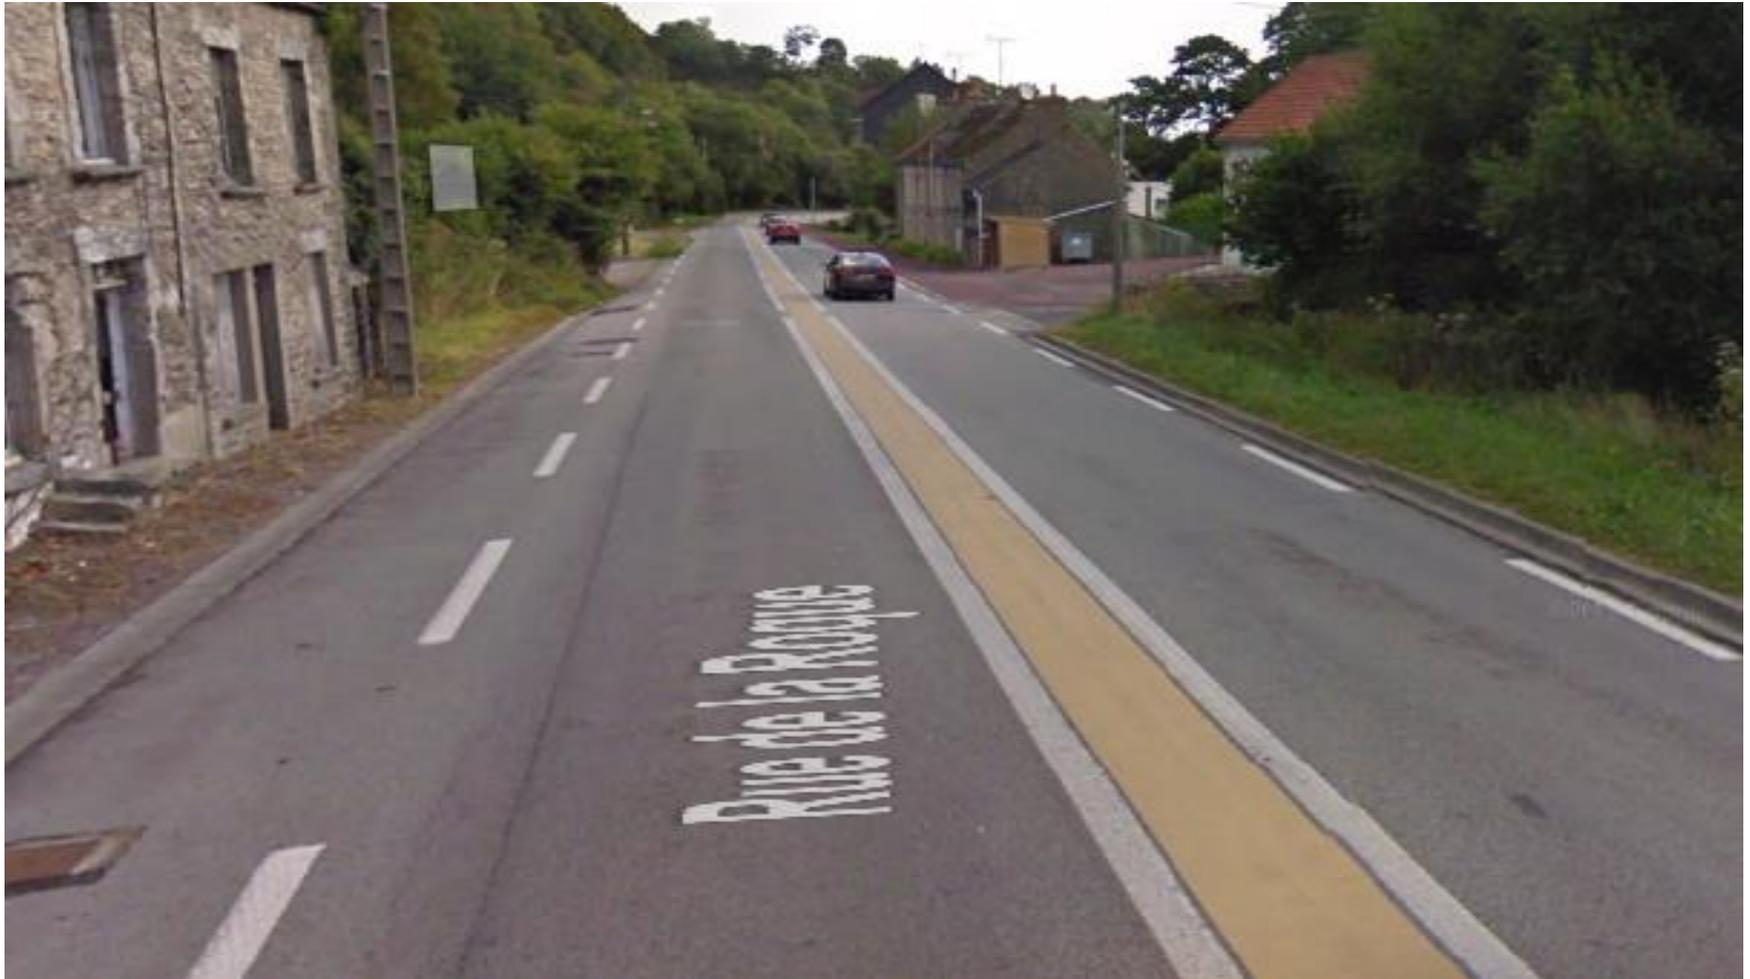
SECTION 1 – PARTIE PERI-URBAINE
(limitation à 70 km/h)

ACCIDENTS SECTION 1

3 accidents corporels
(1998 et 2005)
1 grave

1 en intersection

2 en courbe

Le bilan accident ne présente pas un enjeu fort

Solution :

- Pose de bordures et revêtement des accotements
- Réduction des voies de 3,50 m à 3,00m
- Bande de peinture à l'axe de 1,00m
- Création de 2 chicanes devant accès d'immeuble et de déchetterie.

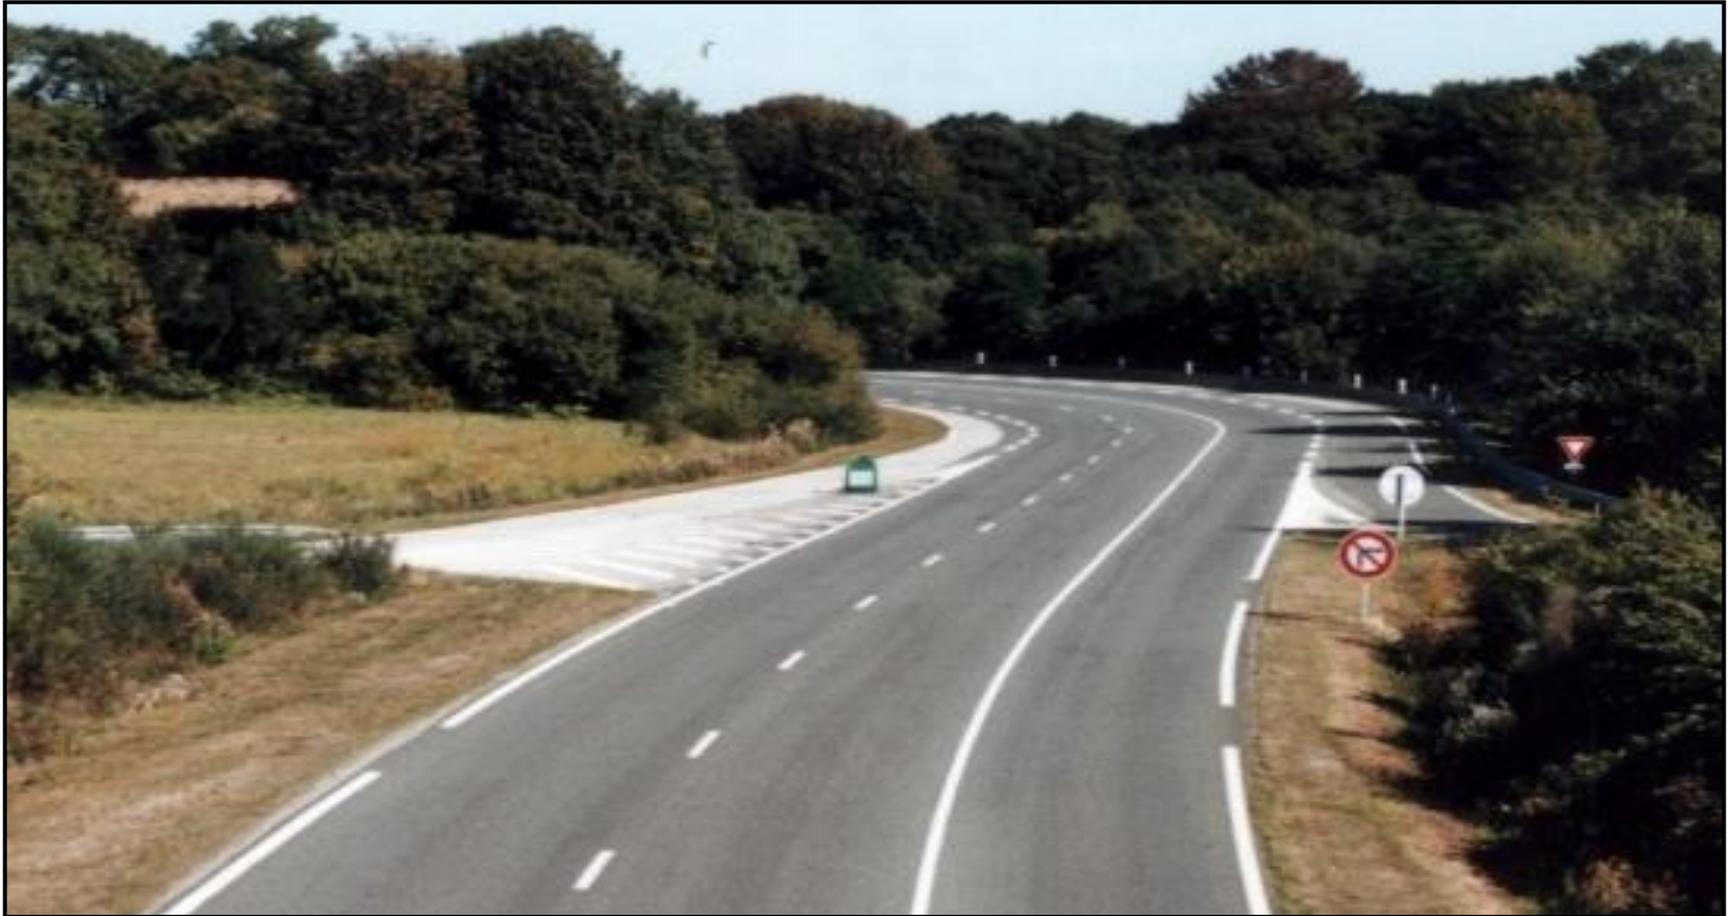
SECTION 2 – PARTIE SINUEUSE

ACCIDENTS SECTIONS 2 et 4

**26 accidents corporels
(1998 et 2005)
8 graves dont 5 mortels**

11 en courbe (2)

- Nombreuses pertes de contrôle
- Accotement Herbeux ne permettant pas les manœuvres d'évitement et de récupération
- Rayons hétérogènes, courbes peu lisibles (section 2)
- Pas d'affectation de la 3^{ème} voie (section 4)

- Eviter les chocs frontaux, les sorties de route
- Permettre les manœuvres d'évitement et de rattrapage
- Permettre la circulation des usagers les plus vulnérables hors chaussée
- S'intégrer dans l'emprise existante

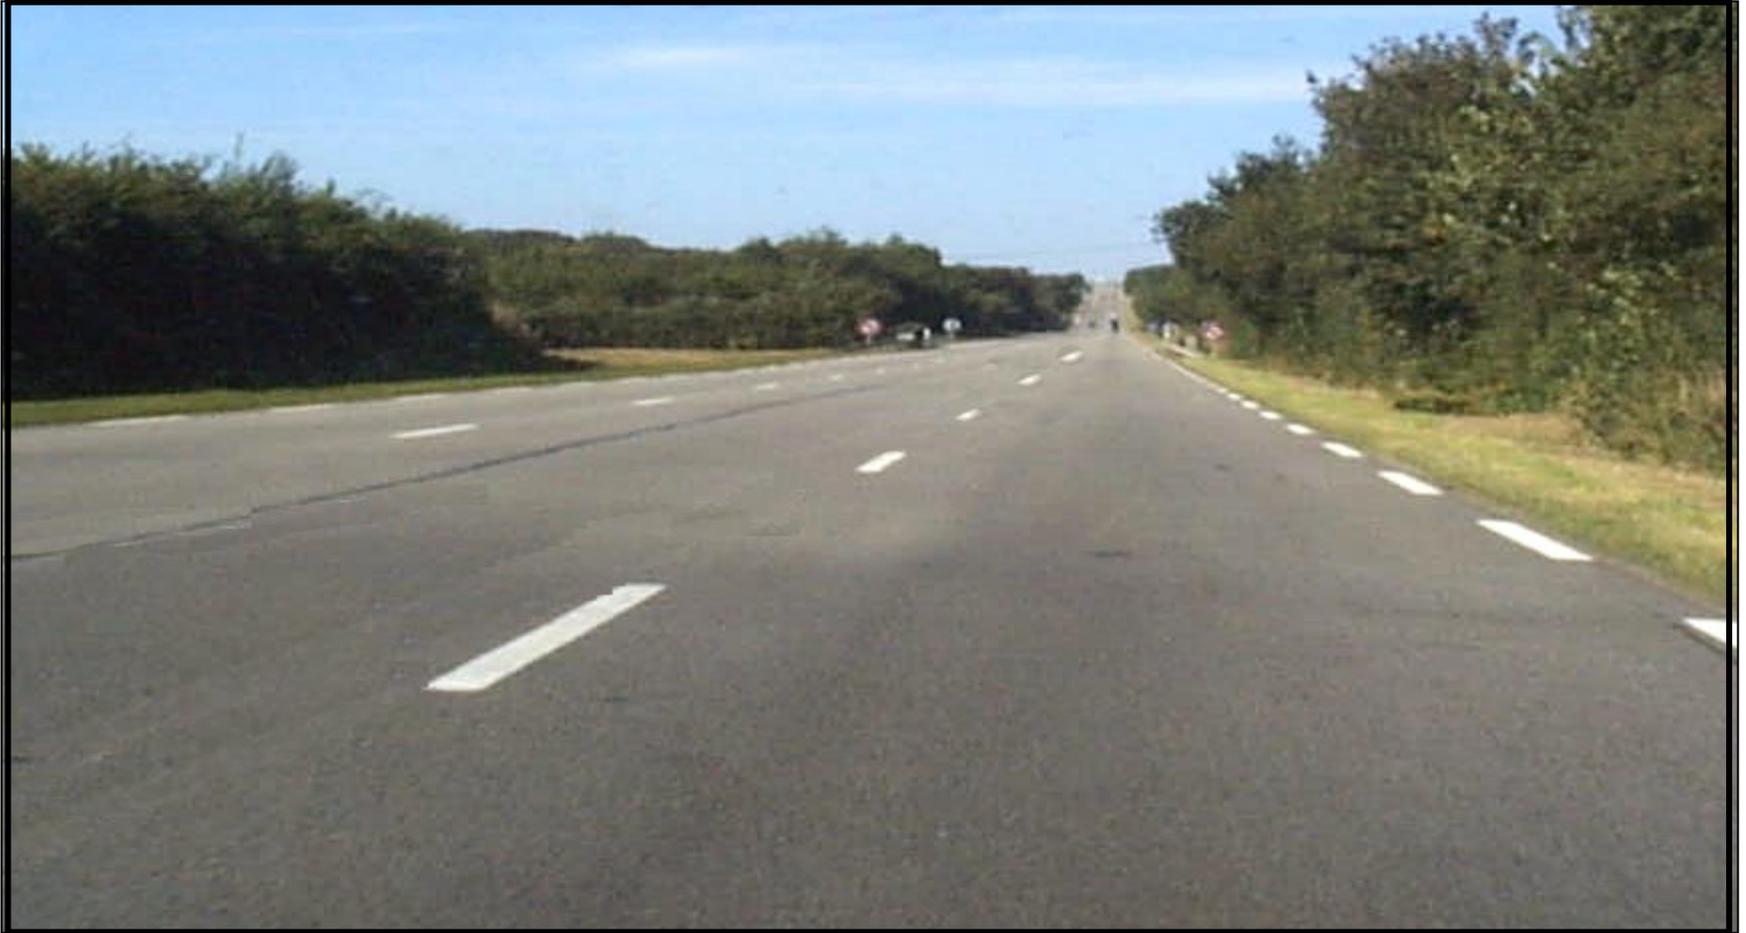
SECTION 4 – PARTIE RECTILIGNE

15 en ligne droite (4)

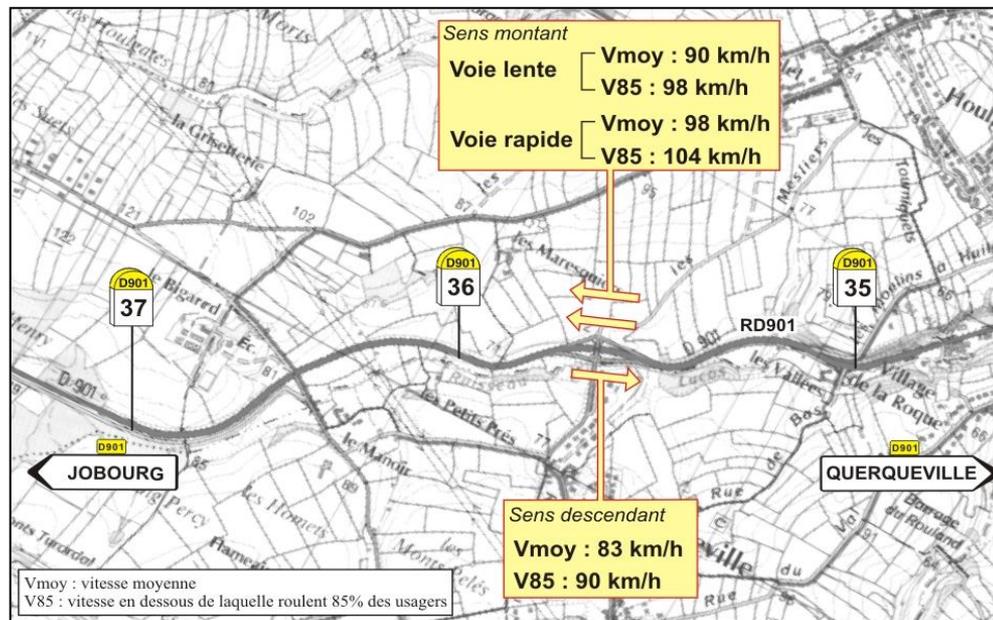
Vitesses (mars 2017)

- Les vitesses sont plus élevées (environ 8 km/h) dans le sens montant (2 voies) que dans le sens descendant (1 voie).
- Dans le sens montant, les vitesses restent élevées au regard de la configuration du site (virages et pente).

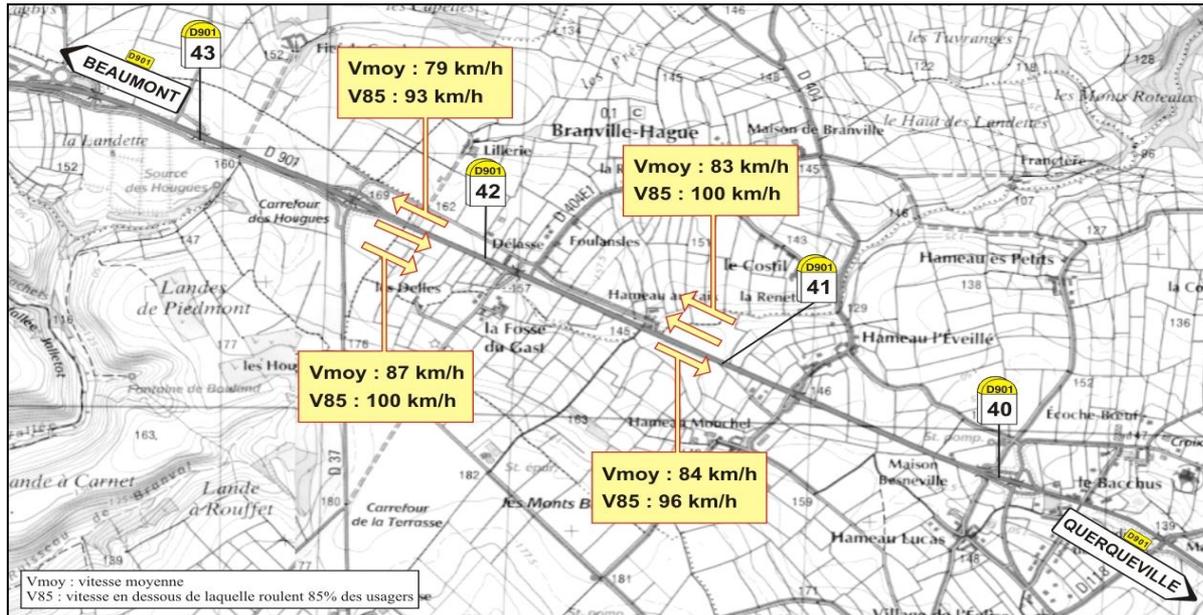
Vitesses (mars 2017)

- Les vitesses sont plus élevées sur les sections à 2 voies (V85 = 100km/h) que sur les sections à 1 voie (V85 = 95km/h).
- Sur le seul point de comptage de référence (PR41), la vitesse a baissé sensiblement (- 8 km/h)

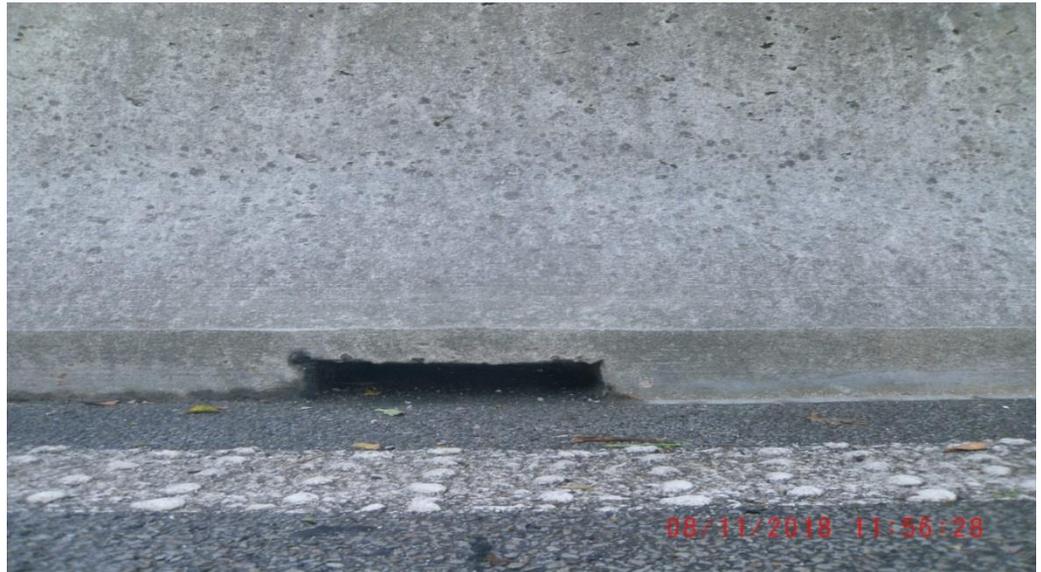
Nombreuses ouvertures dans la DBA pour éviter les concentrations d'eau (courbes déversées)

→ Nécessite un entretien fréquent.

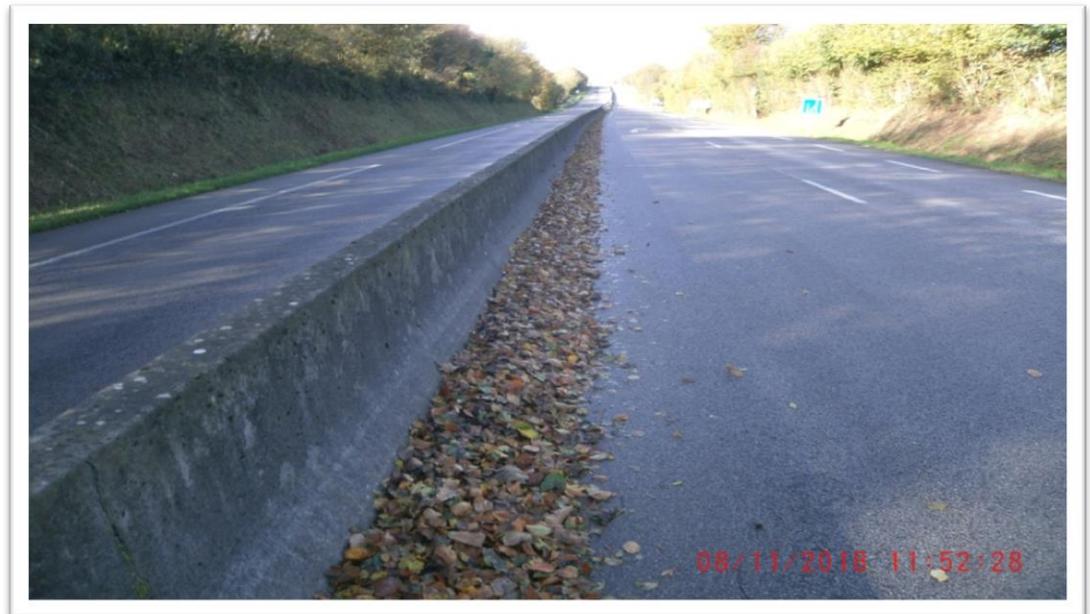
Largeur de BDG réduite

- Blocage des déchets, feuilles, boues et obligation de prévoir une balayeuse au minimum deux fois par an, voir un curage.
- Marquage de rive très sollicité.
