Rex – Remblais renforcés de la RN150

Pascal Duchateau - DIR Atlantique

Ouvrage de franchissement de la RN150 par la RD131 au PR 55+480 sur la commune de Varzay (17)

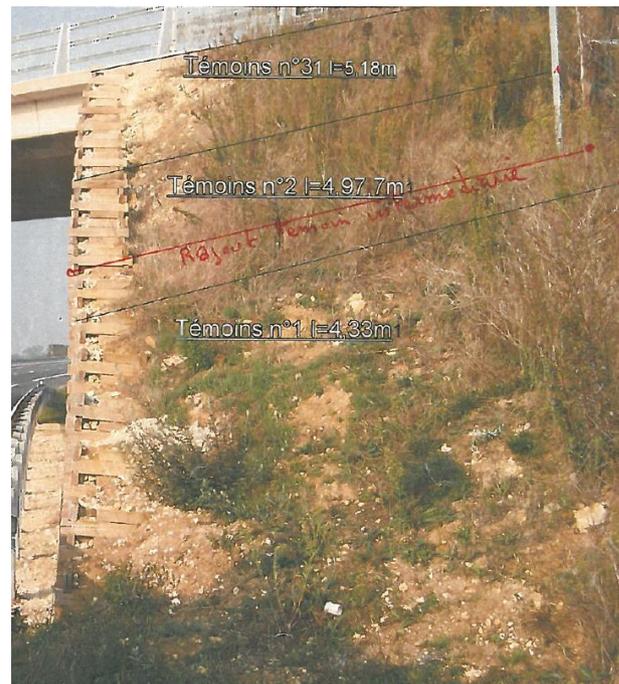
Le CEI de Saintes a observé rapidement après la mise en service un déversement du mur M4.

Variation entre témoins de la déformation du mur en aile droite de la culée

date	témoin haut	témoin inter 1	témoin inter 2	témoin bas
15/10/10	5180	4797		4330
15/06/11	5210	4840		4330
03/01/12	5210	4845	4380	4340
28/06/12	5210	4865	4405	4345
variation	+30mm	+68mm	+25mm	+15mm

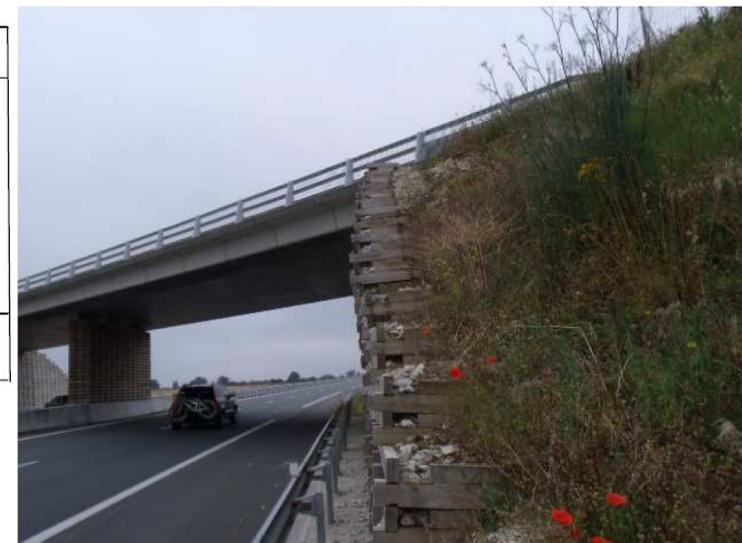
défaut 149 déversement du mur en aile droite de cn de 26cm

En février 2015, les personnes en charge de la surveillance des ouvrages sur le secteur alertent sur les enjeux de sécurité, le déplacement se poursuit au rythme de de 2,5 cm par an.

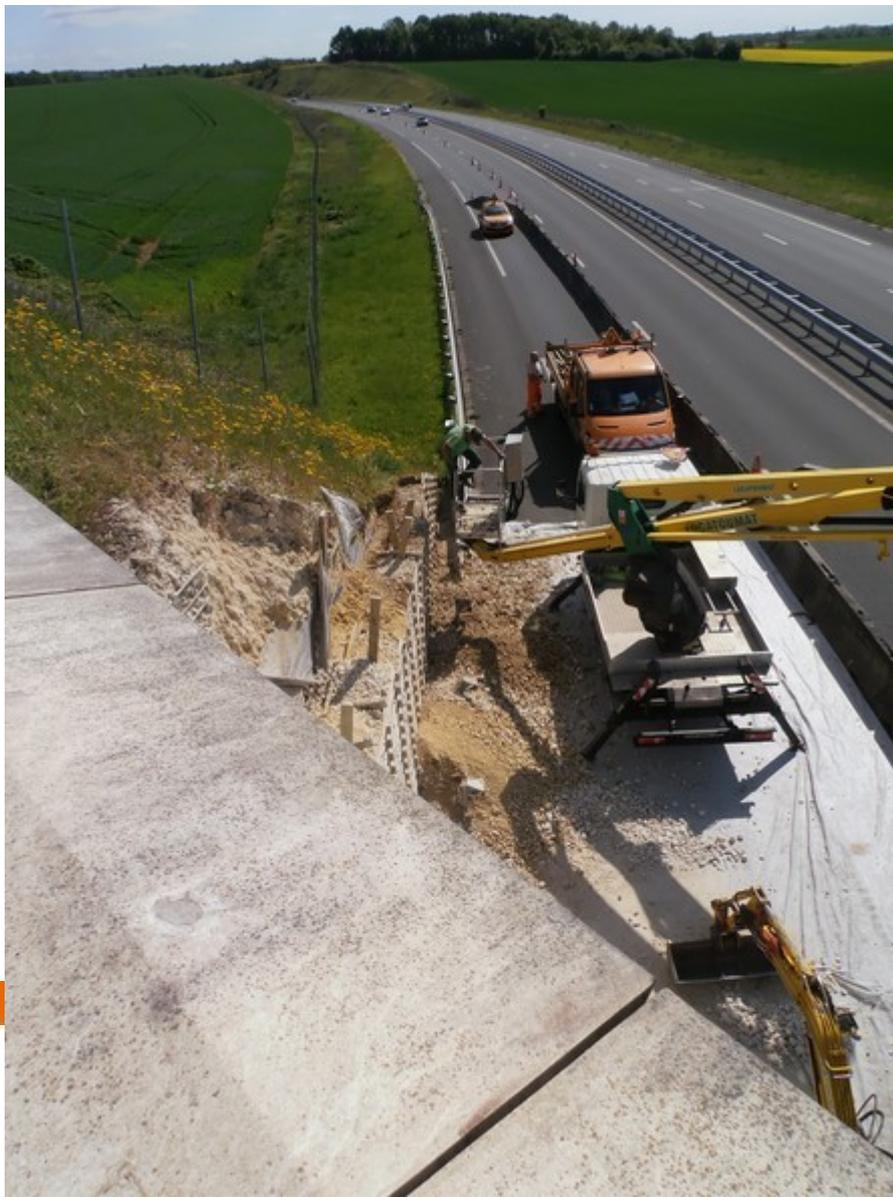
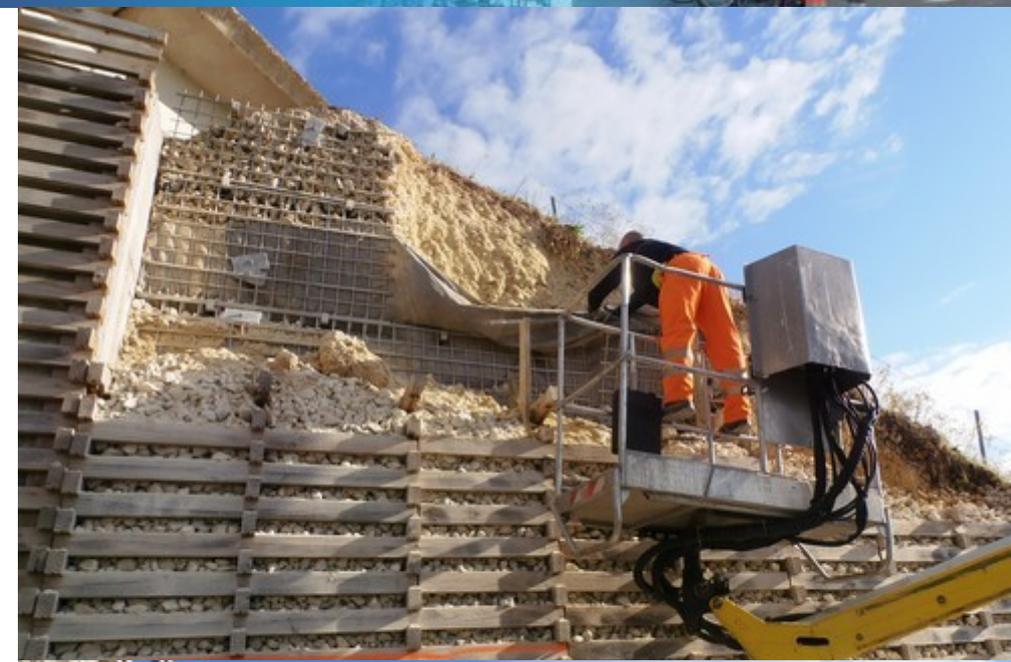
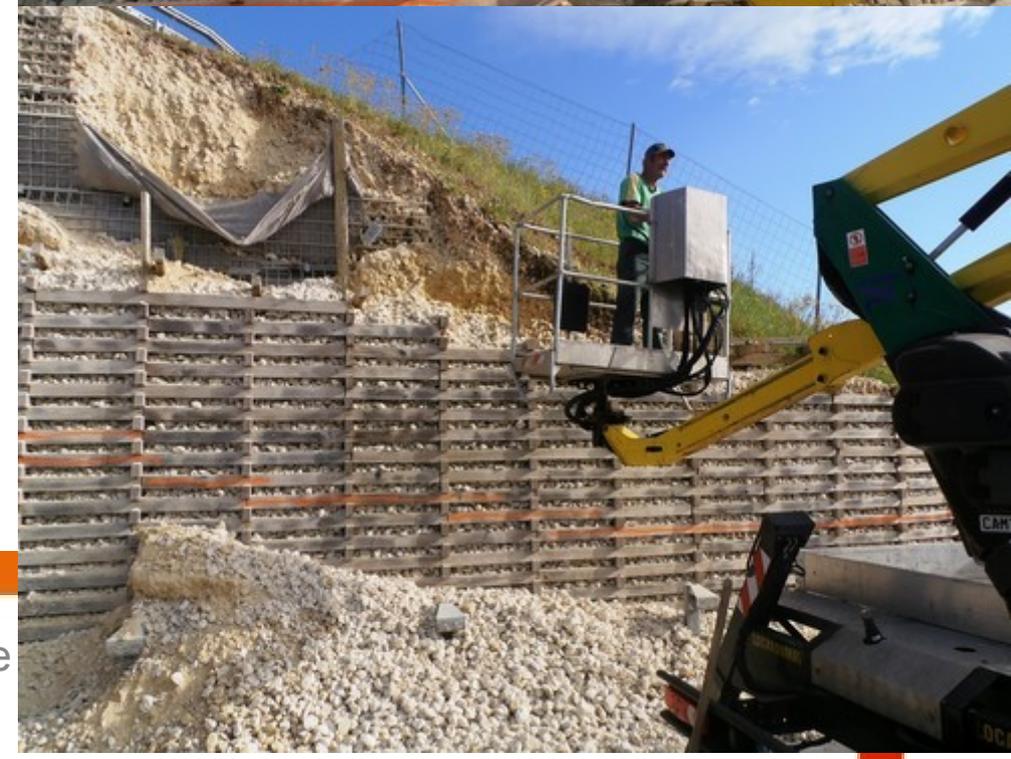
Le démontage du parement

Le démontage a apporté sont lot de surprise...
