# REPARATION D'OUVRAGE

PONT PIQUET A ETRELLES  
RN 157 / RD 178

# ACCIDENT

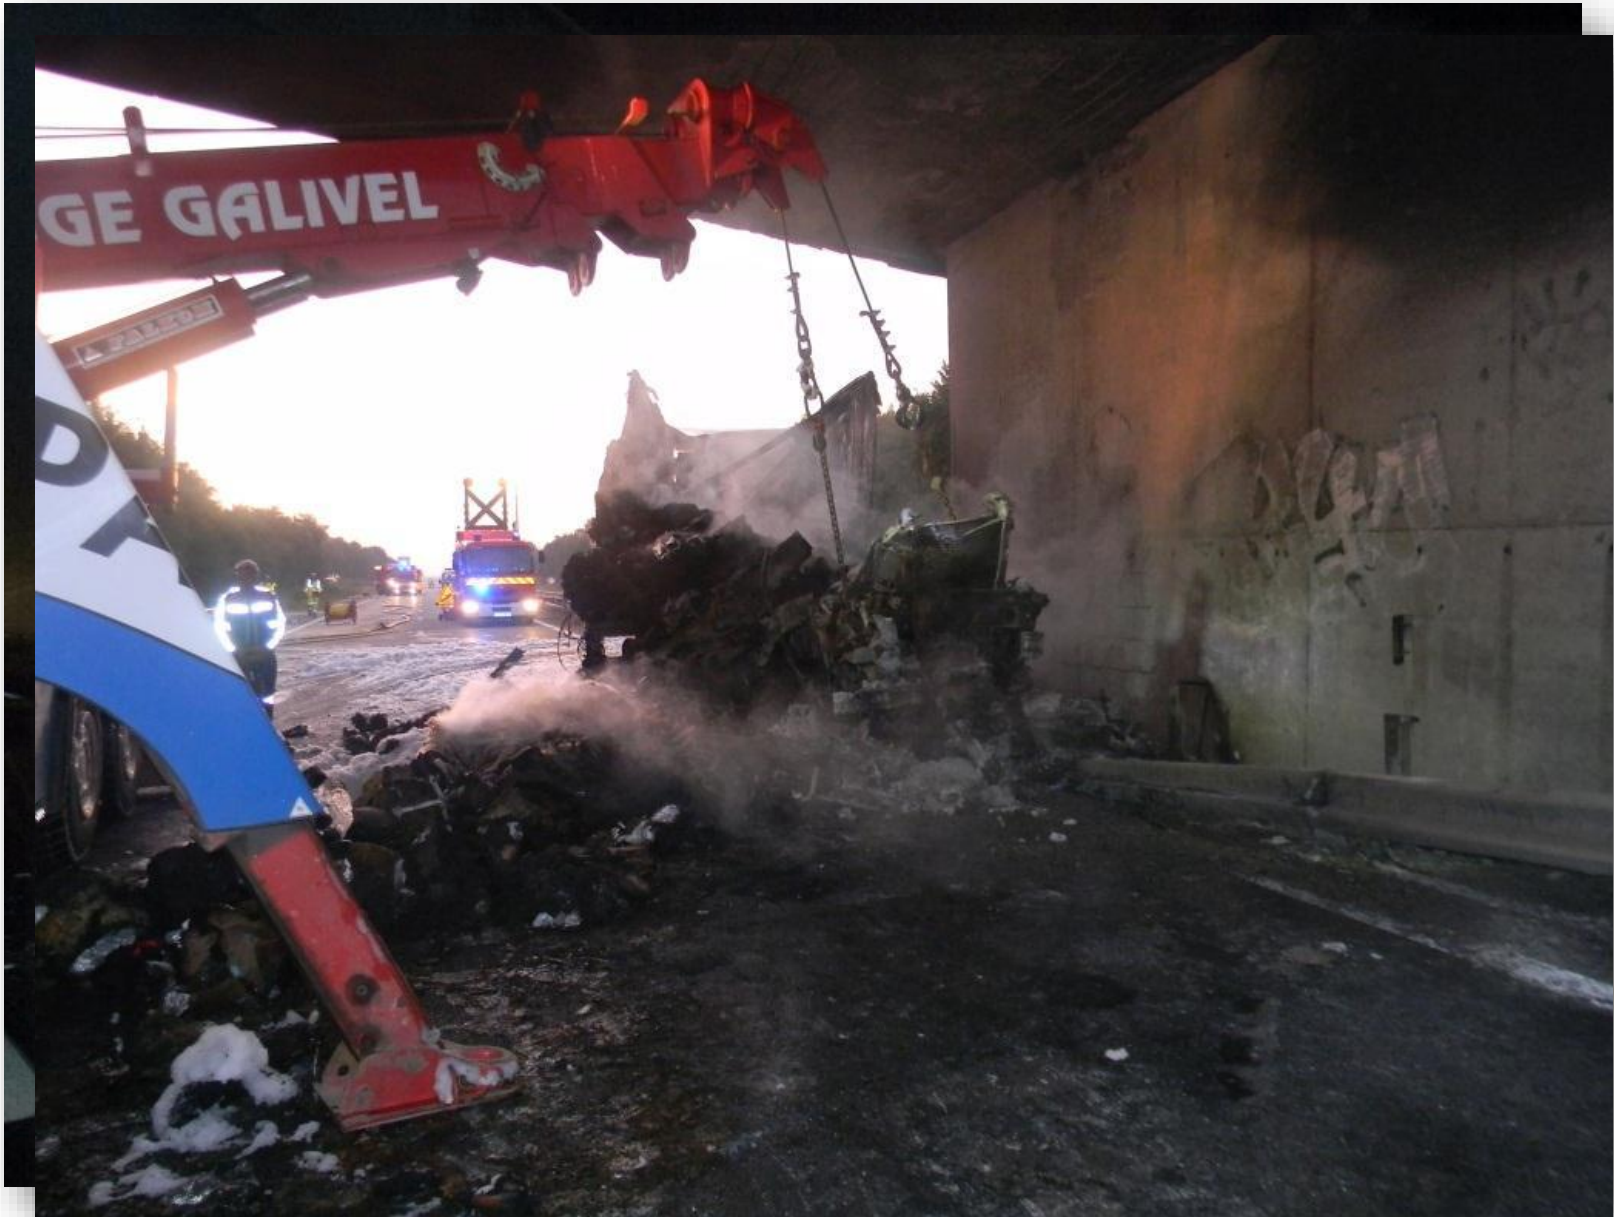
- Accident dans la nuit du 12 au 13 septembre 2014 sur la Route Nationale 157 RENNES-PARIS a hauteur de l'échangeur d'Etrelles
- Un camion a percuté la pile centrale du pont Piquet et a pris feu (450°)
- L'ouvrage permet à la RD 178 de franchir la RN 157, axe à 4 voies Paris-Rennes

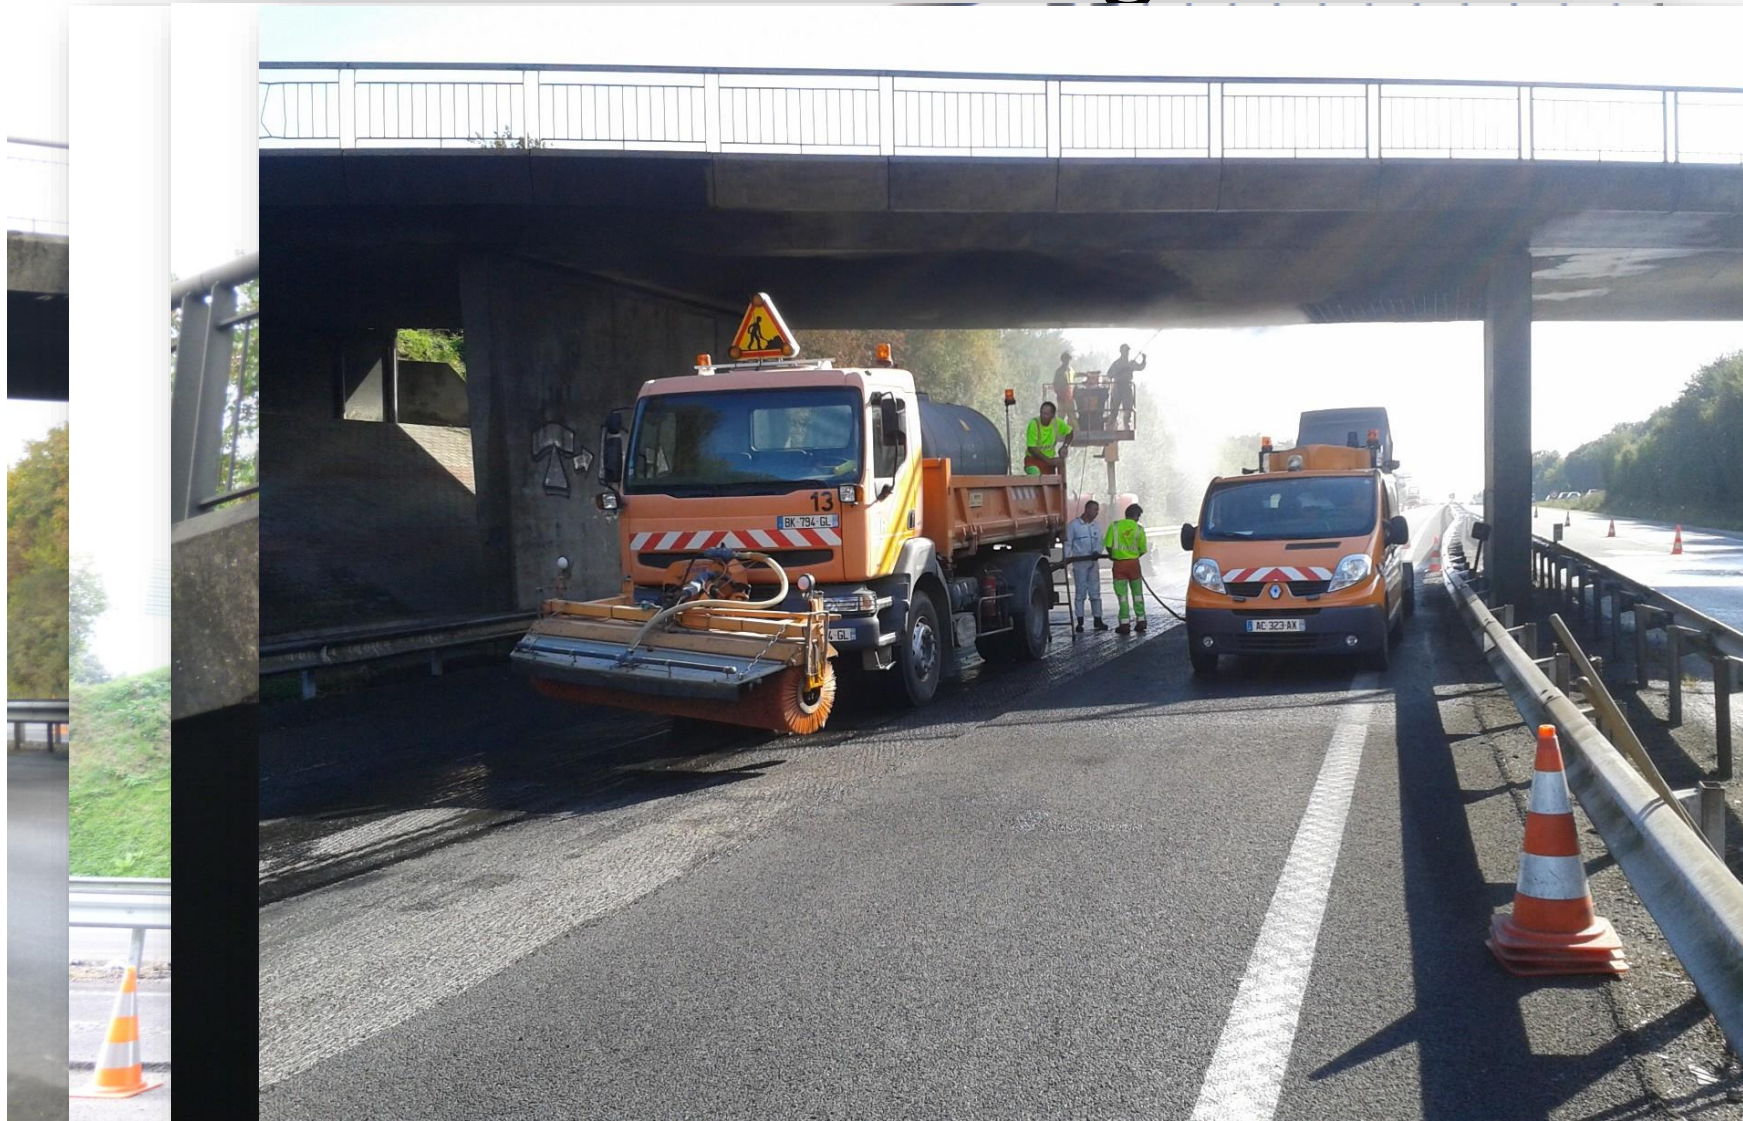
# Etat de l'ouvrage

- Face avant et un côté de la pile, perte de 4 à 6cm de béton, aciers apparents
- Face avant de la corniche sur 3m
- Dessous du tablier, perte de 8cm de béton sur 16m<sup>2</sup>
- Bossages et appareils d'appui de la pile
- Par ailleurs une grande partie de l'ouvrage était couvert de suie, mais sans conséquence

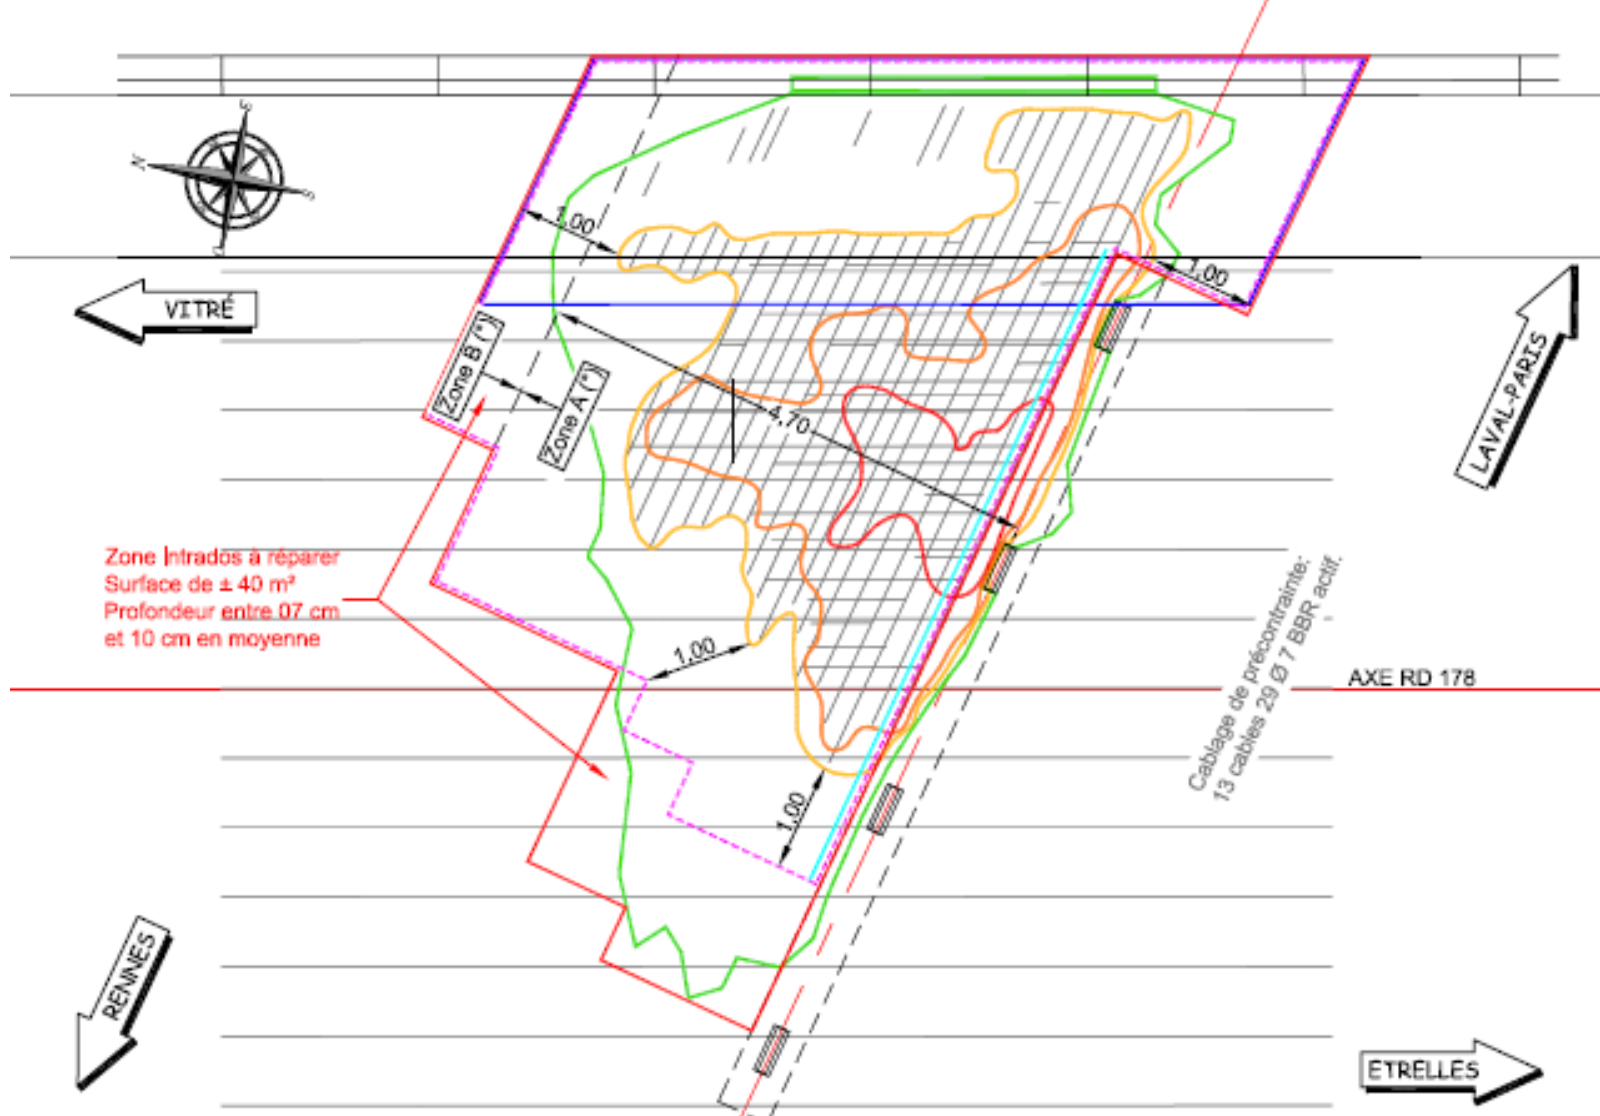
Zone Intrados à réparer  
 Surface de ± 40 m<sup>2</sup>  
 Profondeur entre 07 cm  
 et 10 cm en moyenne

Cablage de précontrainte:  
 13 câbles 29 Ø 7 BBR actif.

- Trait de scie de 1 à 2 cm de profondeur maxi
- Zone à scellement chimique pour les aciers transversaux
- Zone à scellement chimique pour les aciers longitudinaux
- - - Zone à rabouillage bout à bout pour soudure des cadres

- ← Zone A (\*) Zone d'hydrodémolition sur une profondeur de 10 cm maxi
- ← Zone B (\*) Zone d'hydrodémolition sur une profondeur de 07 cm maxi

(\*) Les épaisseurs d'hydrodémolition sont exprimées par rapport aux parements initiaux du tablier
