Journée technique Auscultation et  
diagnostic des Ouvrages d'Art

## Pont de Noirmoutier – Présentation du diagnostic

***Aurélien TELLIER – Cerema Ouest –  
DLAn - GOA***

Rennes – 12 septembre 2019

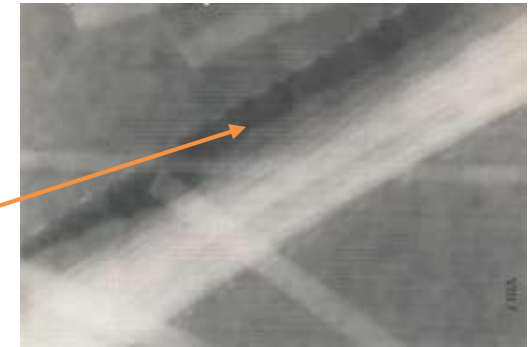
Radiogramme

Conduit partiellement rempli

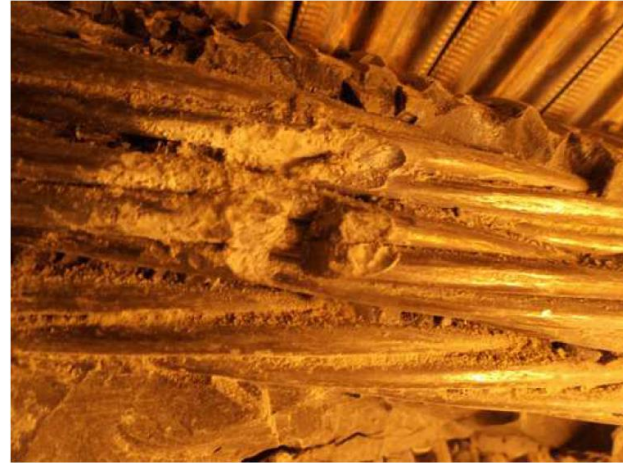
- Ouverture des 15 fenêtres à l'intérieur des caissons
  - Demande à l'entreprise sous traitante d'ouvrir les gaines afin de vérifier l'état des câbles de précontrainte → section de 5 torons de câble lors de l'opération
  - Armatures présentent globalement un état satisfaisant
  - Coulis réparti de façon homogène et en quantité importante
  - Traces de corrosion superficielle
  - Passivant déposé dans l'attente des essais à l'arbalète
- Ouverture des 5 fenêtres situées sur les piles du pont
  - Sans encombre
  - Absence de gaine de protection → méthode du coffrage grim pant (fourreau placé lors de la construction puis enlevé)
  - Corrosion uniforme avec légère perte de matière
- Constat à l'ouverture des fenêtres que la position des câbles ne correspond pas précisément aux plans d'exécution

*2 fils sectionnés en âme de voussoir*

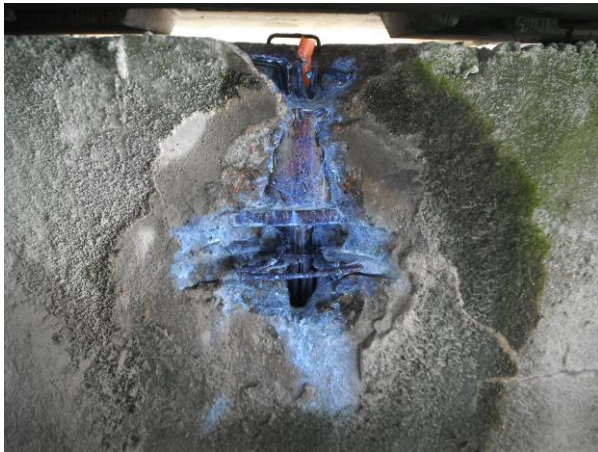
*Passivant pour protéger contre la corrosion*
