Journée technique Buses métalliques

Exemple d'étude de transparence hydraulique sur l'A75

Frédéric MARTY – DIR Méditerranée

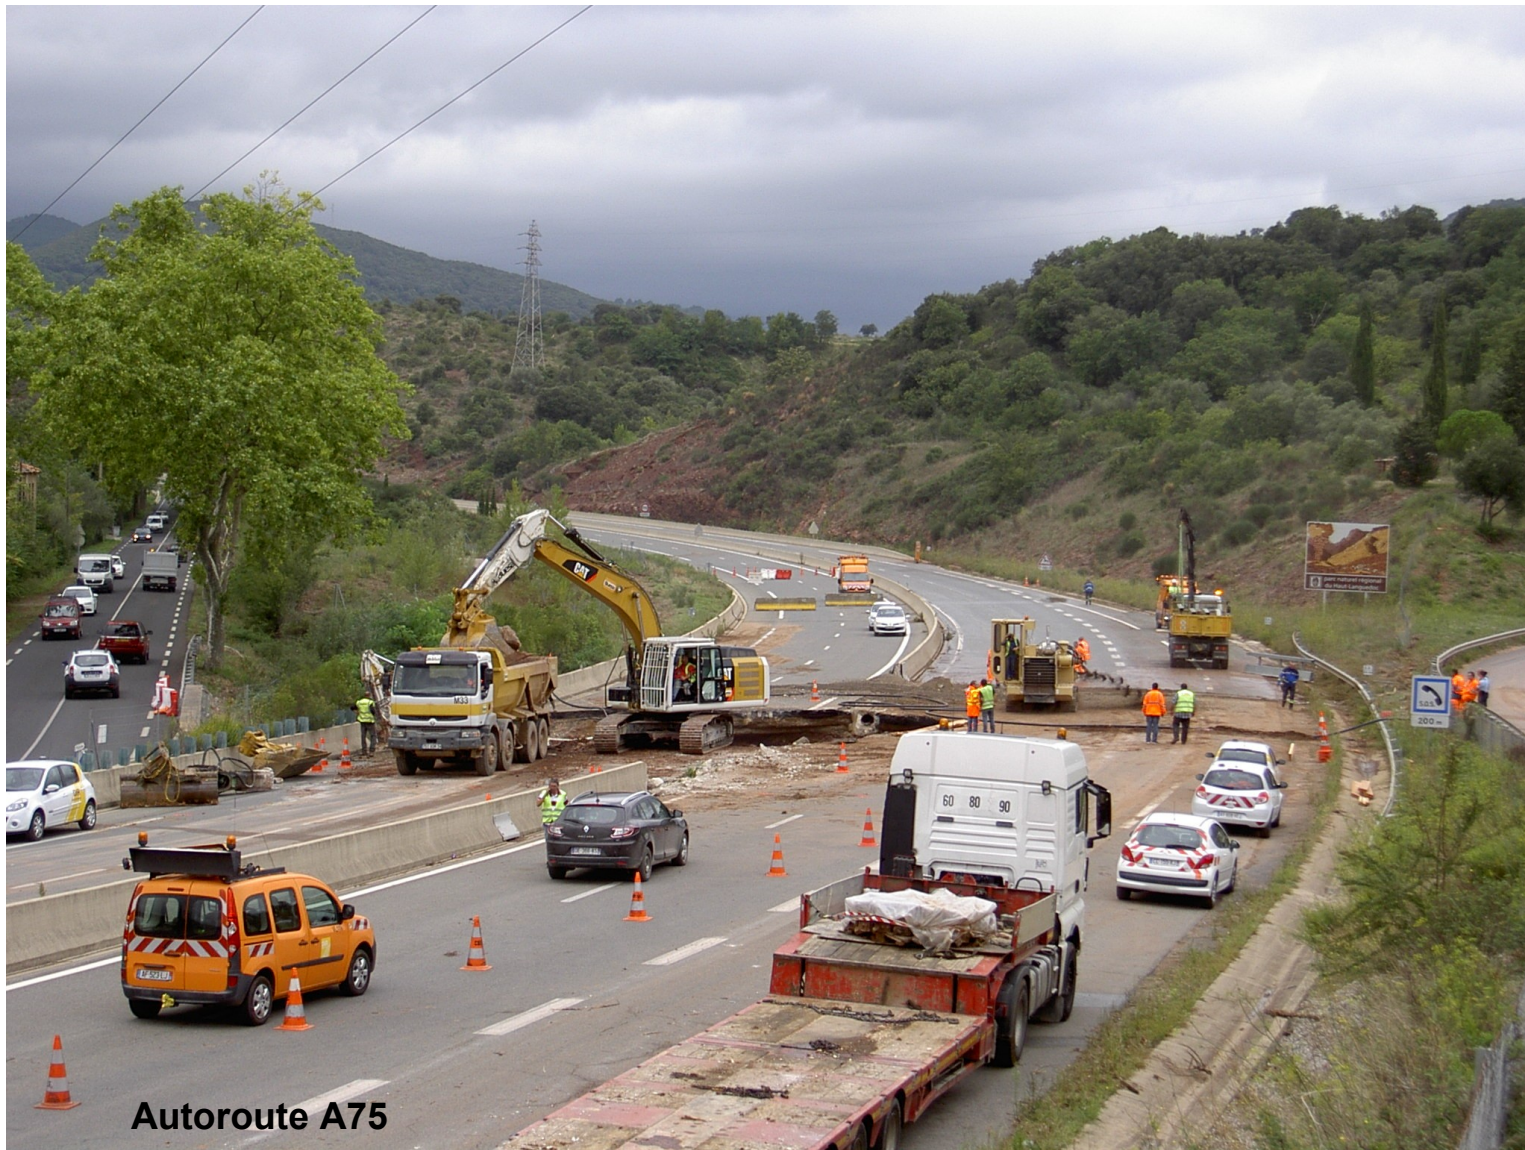
Rappel du contexte : La rupture d'une buse métallique au PR273+400

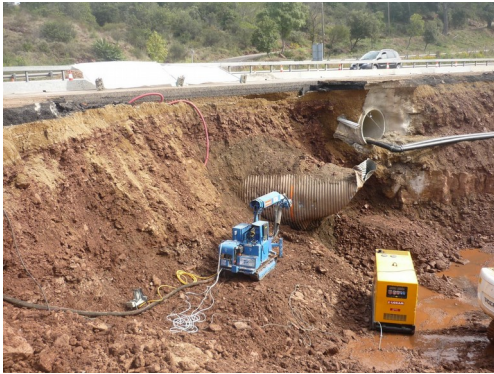
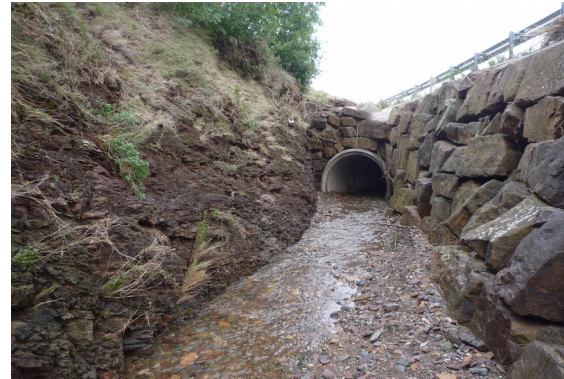
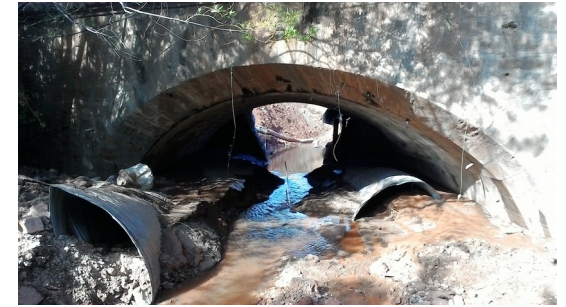
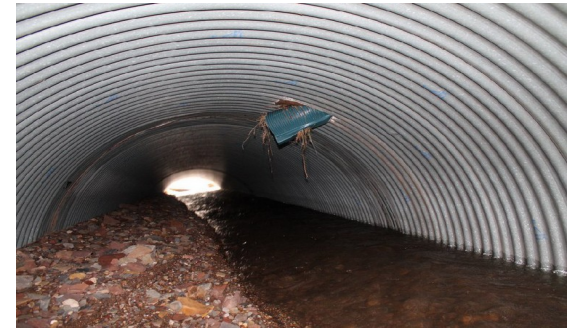
Analyse de l'évènement.

Conditions d'origine :

- L'état de santé de l'ouvrage (IQA) ;
- Des matériaux de remblais fins autour de la buse métallique ? ;
- Des enrochements amont non étanches ;
- Un sous-dimensionnement hydraulique ? ;
- Une forte hauteur de remblais ;
- Un colmatage de l'ouvrage.

Des facteurs aggravants :

- La nature géologique des sols (imperméables) ;
- Des ouvrages de capacité et de rugosité différentes ;
- Une pente excessive (vitesse de concentration) ;
- Un phénomène météorologique particulièrement intense ;
- Un évènement météorologique préalable 3 semaines auparavant ;

Le contrôle aval en crue de la rivière La Lergue.
