Quand le diagnostic de vulnérabilité aux inondations d'une caserne pointe du doigt les infrastructures de transport

Journée technique «De la vulnérabilité du bâti à celles des territoires, quelles réponses opérationnelles ? » - 06 février 2020, Nancy

Exemple détaillé d'un diagnostic de vulnérabilité aux inondations d'un centre de secours

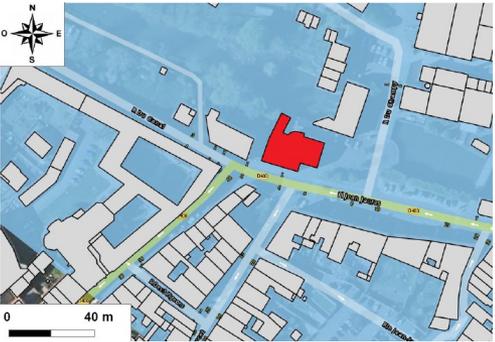
Décembre 1947	Mai 1983	Octobre 2006
<ul style="list-style-type: none"> • Dépasse, en niveau de pointe, toutes les crues des XIX^e et XX^e siècles • Centre de secours et voies d'accès inondés

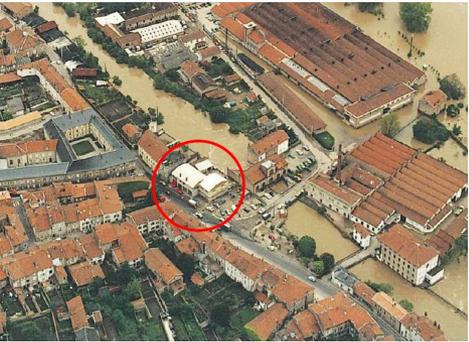
<p>Source : http://www.georisques.gouv.fr</p>	<ul style="list-style-type: none"> • 10 cm d'eau dans la caserne (témoignage) • Rue de la zone industrielle inondée, place publique partiellement inondée

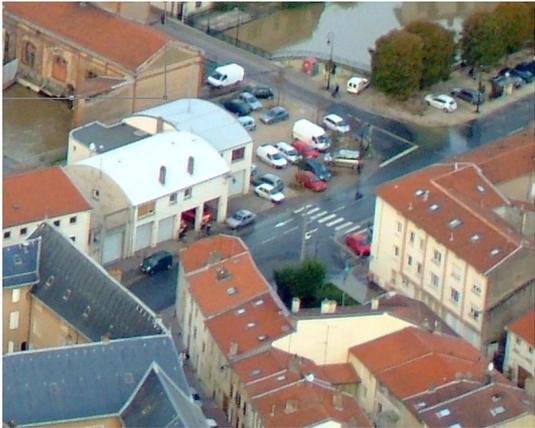
<p>Source : http://carmen.developpement-durable.gouv.fr</p>	<ul style="list-style-type: none"> • Arrivée de l'eau au seuil de la caserne (témoignage) • Reflux d'eau par les égouts

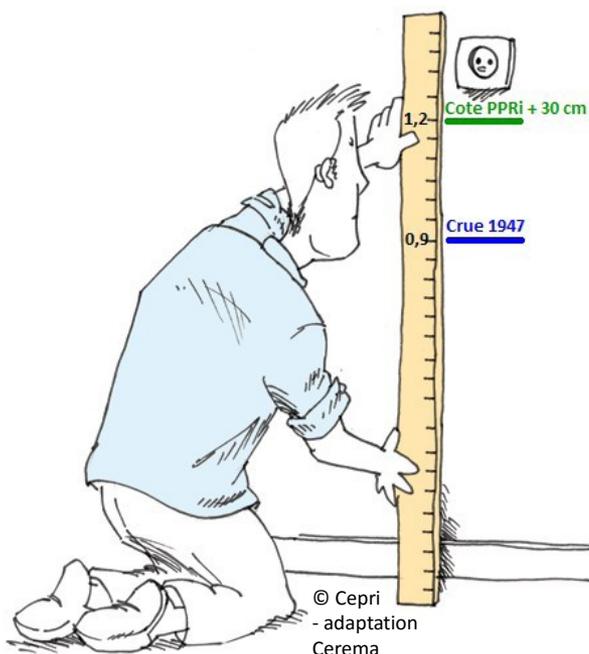
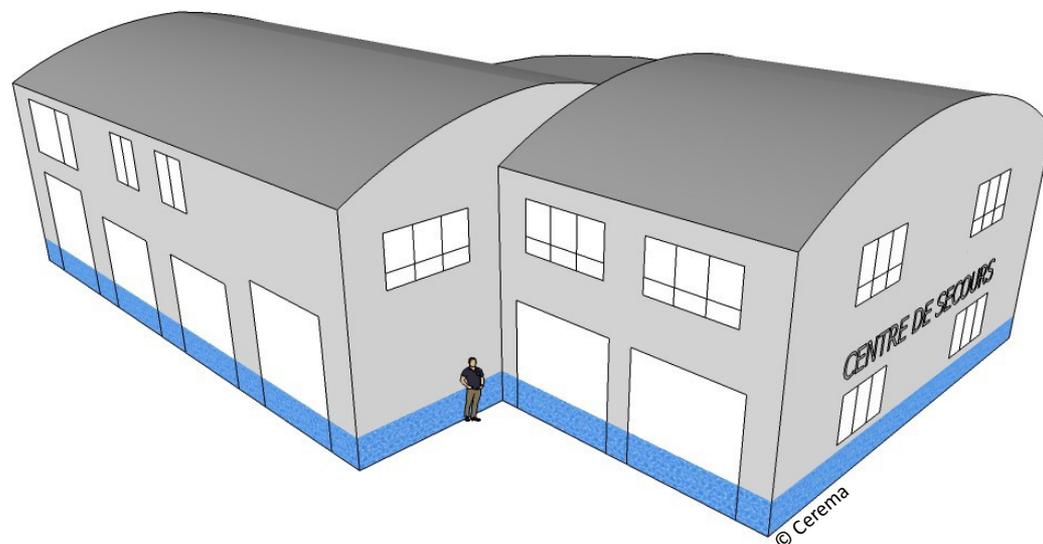
Vulnérabilité de l'équipement existant (1/3)

- Hauteur d'eau potentielle au sein du bâtiment ≈ 90 cm
→ rez-de-chaussée inondable / 1^{er} étage hors d'eau
- Proposition de prise en compte d'une marge de sécurité de +30 cm pour les travaux et aménagements futurs

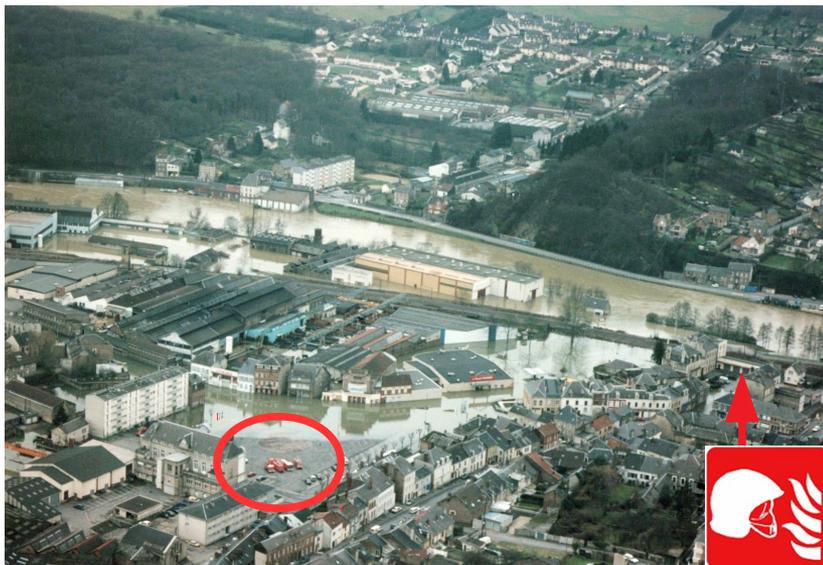
Crue de janvier 1995 (© DREAL Grand Est)

Vulnérabilité des voiries avec arrêt de service

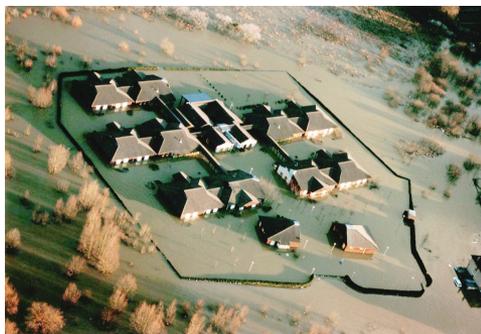
Crue de janvier 1995 (© DREAL Grand Est)

Axes de travail :

- Connaître la vulnérabilité / avoir conscience de la vulnérabilité des accès
- Anticiper l'évacuation en cas de crue
- **À terme : délocaliser l'équipement**
