Diagnostic de fonctionnalité écologique

Passages agricoles RN42

n° 62-1827 et n° 62-1813

Type de document : Rapport d'étude	Référence SIGMA : C18NE0011
Date : 14/02/2020	Numéro de version : 4 Nature : <input type="checkbox"/> Intermédiaire / <input checked="" type="checkbox"/> Final
Titre : Diagnostic de fonctionnalité écologique	
Sous-titre : Passage agricole RN42 n° 62-1813	
Rapport réalisé à la demande de : DIR Nord / SPT / GOA Michaël GUENOT / Chargé d'études ouvrages d'art 44ter rue Jean Bart / 07 60 83 26 21 / michael.guenot@developpement-durable.gouv.fr	
Auteur :	Anne-Claire De Rouck / AMNB / Chargée d'études Biodiversité et Aménagement / anne-claire.de-rouck@cerema.fr / 03 20 49 63 19 Olivier Pichard / AMNB / Directeur d'études Biodiversité et Aménagement
Contributeurs :	Florian Fournier / AMNB / Chargé d'études Biodiversité et Aménagement Ahmed Menouche / AMNB / Chargé d'études Biodiversité et Aménagement Mathieu Gilleron / Stagiaire AMNB Héloïse Lemoine / Stagiaire AMNB Manon Teillagorry / Stagiaire AMNB

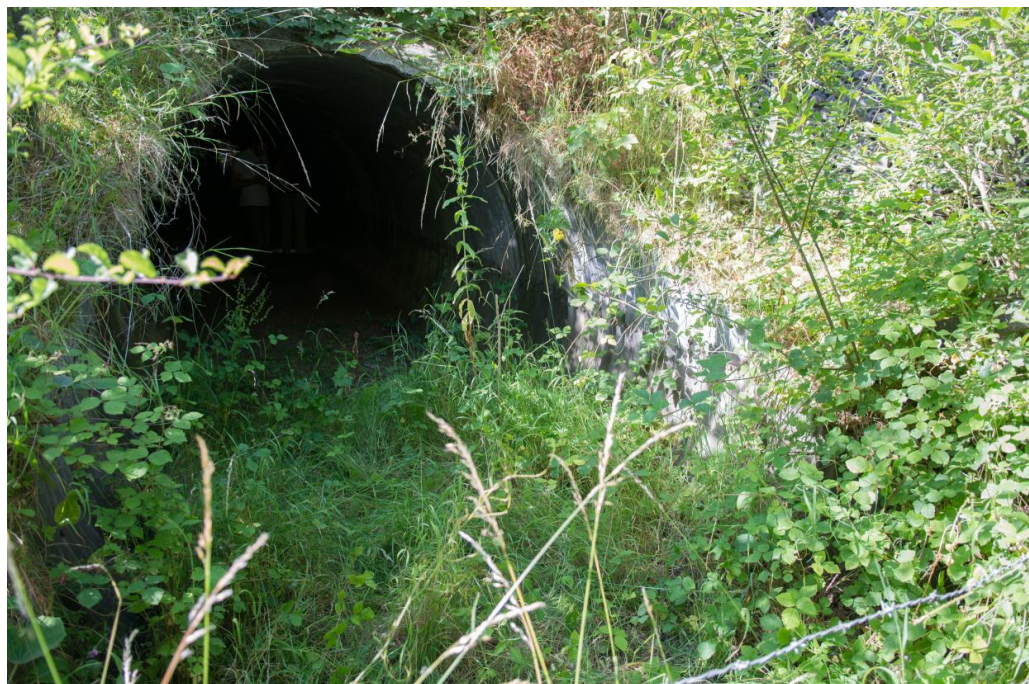
Nous voyons sur le terrain (Illustration 7) qu'il s'agit d'un ouvrage de près de 2 mètres de hauteur permettant le rétablissement du passage d'animaux domestiques qui n'est plus utilisé par l'agriculteur utilisant les parcelles à proximité. La végétation sur place n'est donc pas entretenue.

Illustration 7 : Entrée de l'ouvrage 62-1813 côté nord de la RN42. (Source : cc-by-sa-3 O. Pichard).

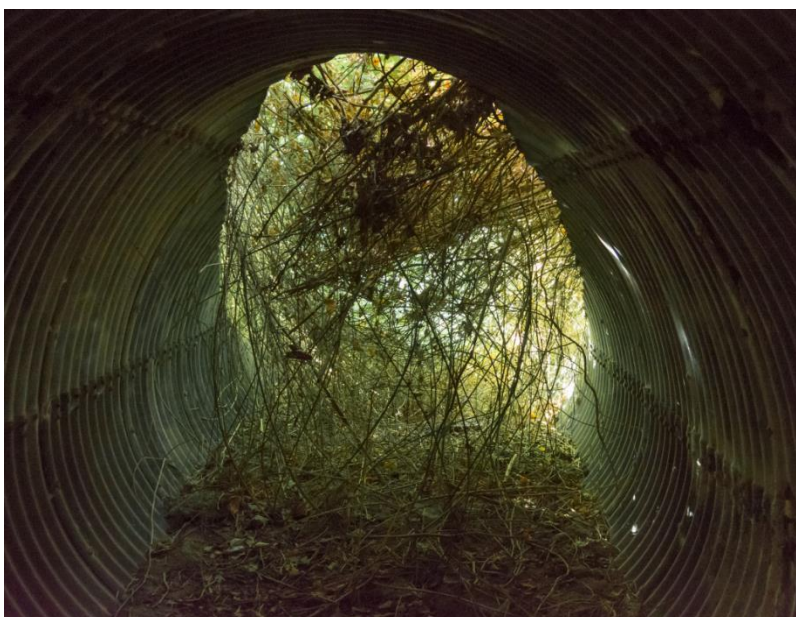
L'ouverture au nord de la RN42 est libre mais celle au sud est obstruée par une végétation importante (ronces et renouées asiatiques). Dans le cadre du suivi par piégeage photographique, la végétation obstruant l'ouverture a été taillée afin de pouvoir accéder à l'extrémité sud de l'ouvrage 62-1813.

Illustration 8 : Ouverture de l'ouvrage 62-1813 côté sud de la RN42. (Source : cc-by-sa-3 O. Pichard).

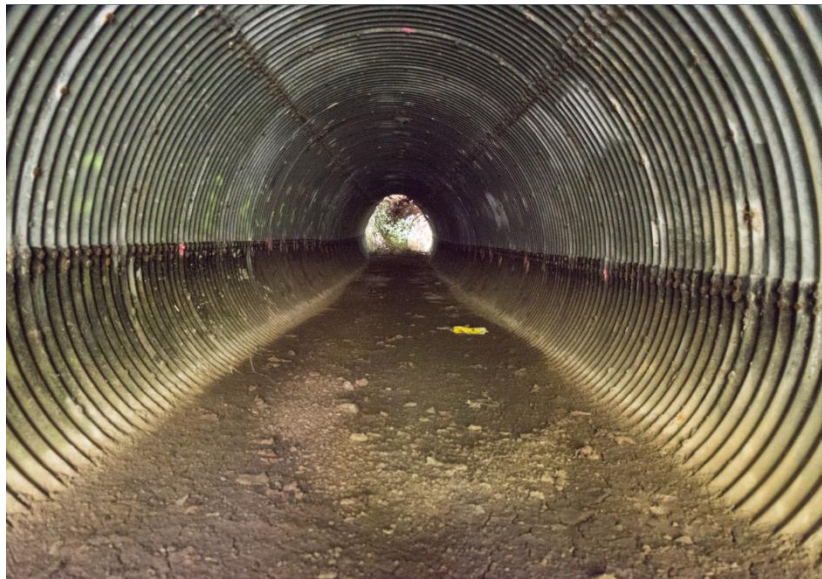
La buse est en métal sur tout son pourtour. Néanmoins, le fond est recouvert de terre végétale sur environ la moitié de sa largeur (Illustration 9) ce qui est un élément favorable à la continuité écologique.

Illustration 9 : Intérieur de la buse métallique 62-1813 avec un sol en terre végétale. (Source : cc-by-sa-3 O. Pichard).

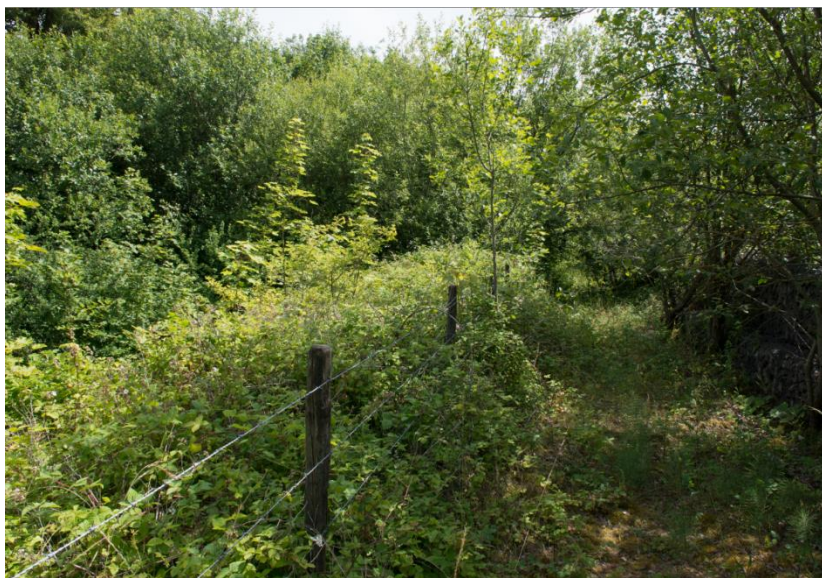
Une clôture agricole de type « 3 fils » est présente à environ 4 mètres devant l'ouverture nord du passage inférieur. Comme expliqué dans le guide, celle-ci ne constitue pas un obstacle de franchissement pour la faune sauvage, comme cela sera prouvé par les campagnes de piégeage photographique.

Illustration 10 : Clôture « 3 fils » à environ 4m devant l'ouverture nord de l'ouvrage 62-1813 et continuum arbustif conduisant vers celui-ci. (Source : cc-by-sa-3 O. Pichard).

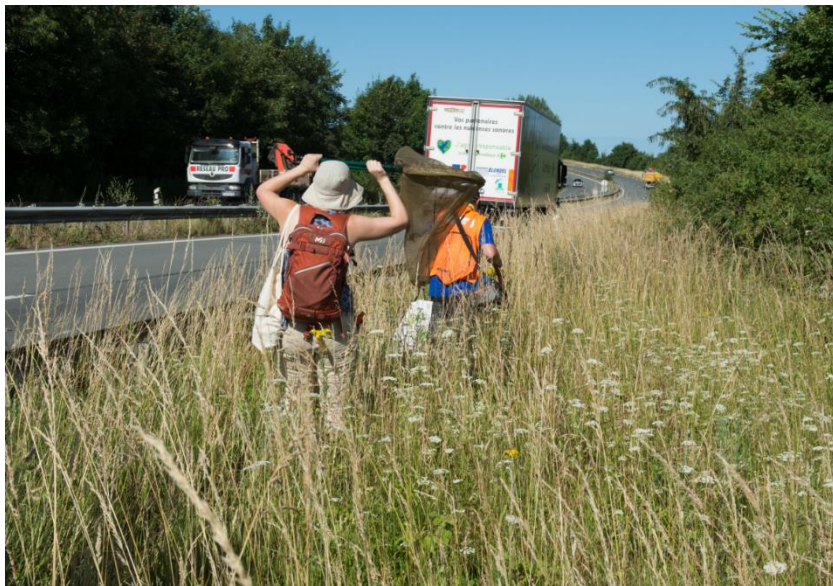
S'agissant d'un passage inférieur d'une grande longueur, il n'y a pas suffisamment de lumière et d'eau pour permettre à la végétation de s'installer. Il est tout de même envisageable de créer une structure de guidage en déposant un linéaire d'andain de bois. De part et d'autre des ouvertures nord et sud de l'ouvrage 62-1813, on peut observer des linéaires arbustifs qui constituent une structure de guidage des animaux vers l'ouvrage, et ce aussi bien en contrebas de la route (Illustration 10) qu'en bordure de la RN42 (Illustration 11).

Illustration 11 : Glissières métalliques sur la RN42 et continuum végétal le long de celles-ci. (Source : cc-by-sa-3 O. Pichard).

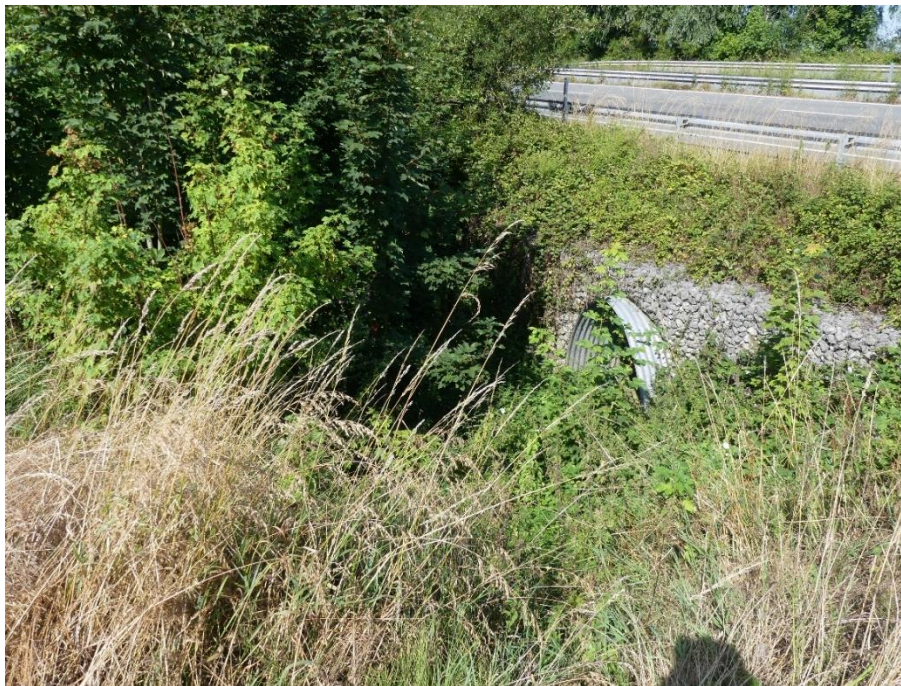
Illustration 13 : Entrée de l'ouvrage 62-1827 côté sud de la RN42. (Source : ©A-C De Rouck / Cerema HdF).

Nous voyons sur le terrain qu'il s'agit d'un ouvrage de près de 2 mètres de hauteur permettant le rétablissement du passage d'animaux domestiques qui n'est plus utilisé par l'agriculteur utilisant les parcelles à proximité. L'entrée sud (Illustration 13) est située dans une dépression d'environ 15m de long et de 5m de large. L'entrée nord est bordée de barbelé et jouxte un pâturage (Illustration 14). La végétation n'y est pas entretenue mais constitue une barrière moins importante que pour l'ouvrage 62-1813 (pas de présence de ligneux).

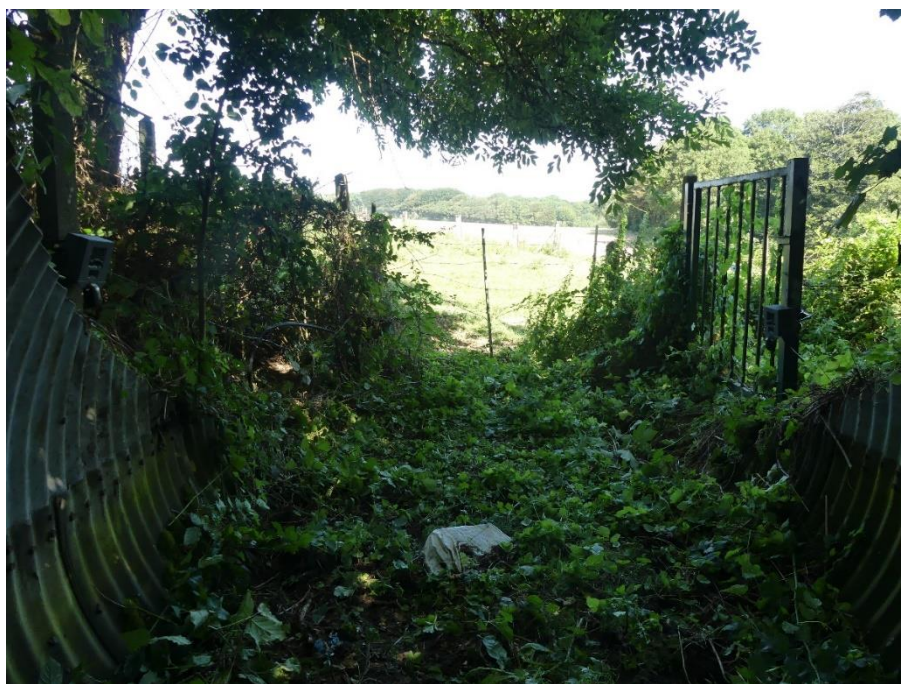
Illustration 14 : Sortie de l'ouvrage 62-1827 côté nord de la RN42. (Source : ©A-C De Rouck / Cerema HdF)

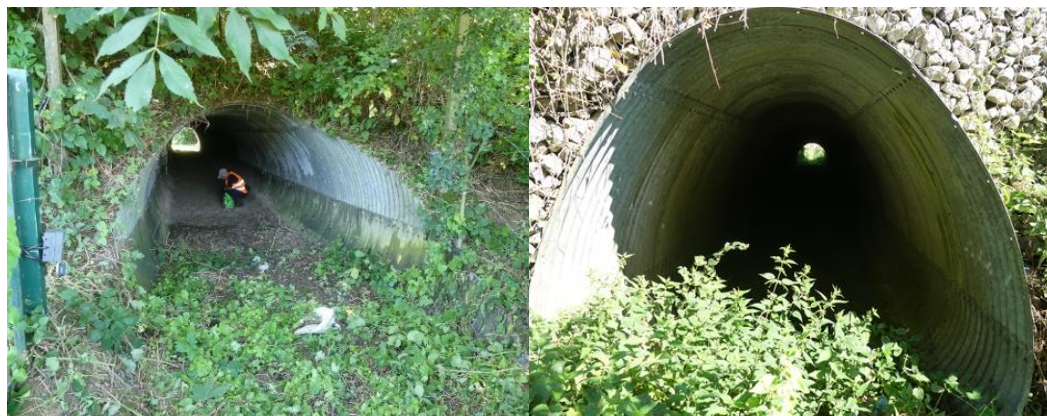
L'ouverture au nord de la RN42 est libre. Celle au sud est recouverte par une végétation basse mais dense (ronces et orties). Dans le cadre du suivi par piégeage photographique, les orties ont été couchées afin de pouvoir obtenir des images exploitables. La végétation ne gêne néanmoins pas la visibilité globale, ni le passage des animaux (Illustration 15). Pour preuve, les nombreuses traces présentes dans l'ouvrage.

Illustration 15: Co-visibilité de part et d'autre de l'ouvrage 62-1827 (nord et sud. (Source : ©A-C De Rouck / Cerema HdF).

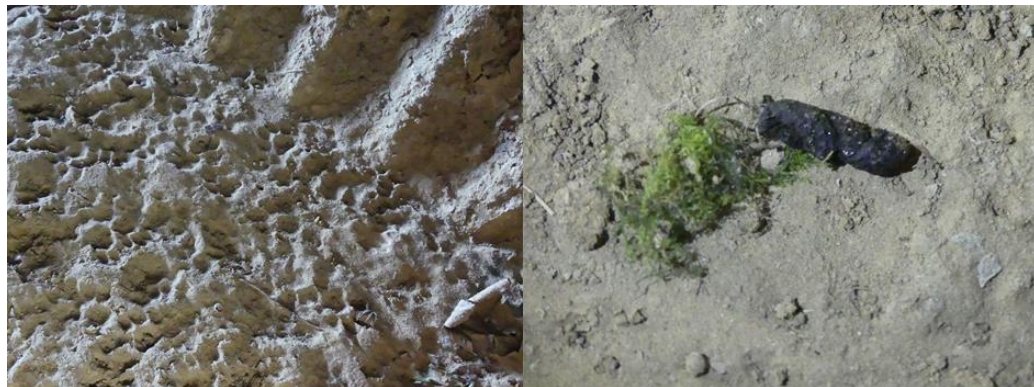
Comme pour l'ouvrage 62-1813, la buse est en métal sur tout son pourtour et son fond est recouvert de terre végétale sur environ la moitié de sa largeur (Illustration 16) ce qui est un élément favorable à la continuité écologique. On note d'ailleurs de nombreuses traces au sol (fèces, empreintes de mammifères...).

Illustration 16 : Traces et fèces sur le sol en terre végétale de l'ouvrage 92-1827. (Source : ©A-C De Rouck / Cerema HdF).

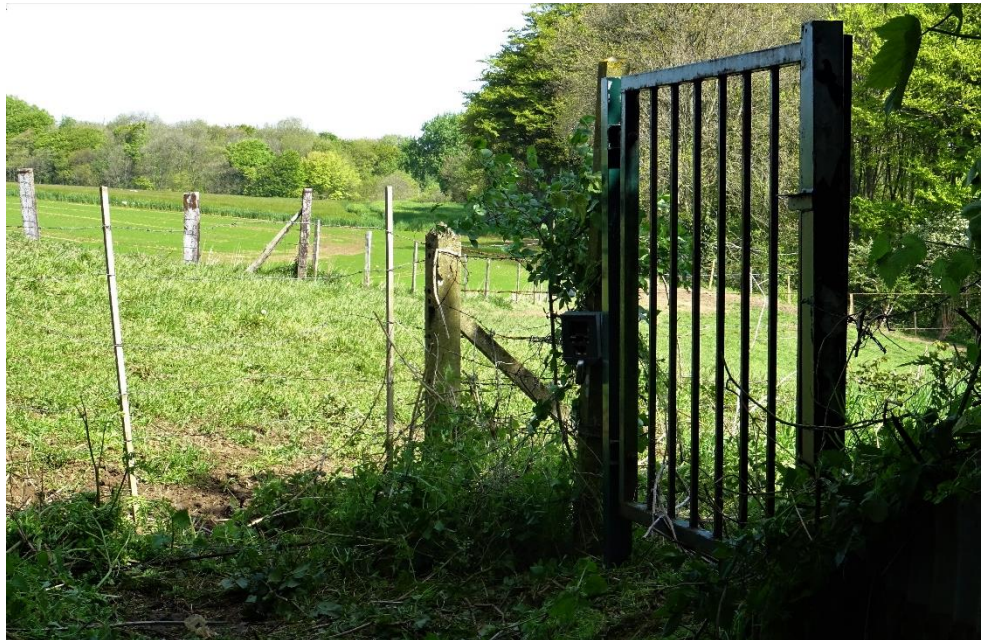
Une clôture agricole est présente à environ 4 mètres devant l'ouverture nord du passage inférieur et sur les bords du talus (Illustration 17). Comme expliqué dans le guide, celle-ci ne constitue pas un obstacle de franchissement pour la faune sauvage, comme cela sera prouvé par les campagnes de piégeage photographique.

Illustration 17 : Clôture à environ 4m devant l'ouverture nord de l'ouvrage 62-1827 et sur les bords du talus. (Source : ©A.-C. De Rouck / Cerema HdF).

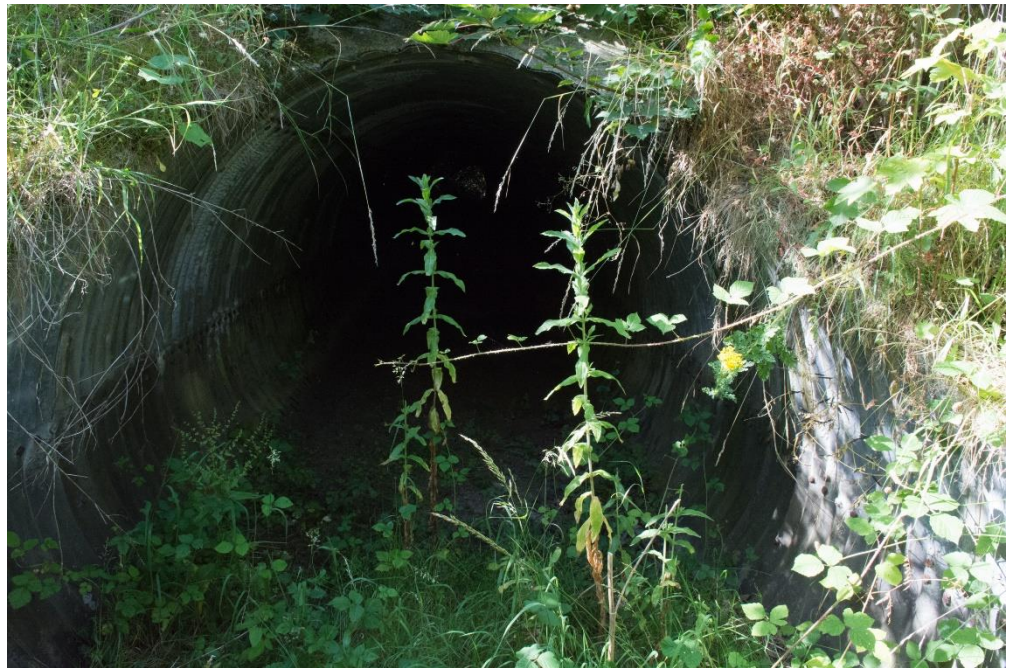
Illustration 19 : Vue depuis l'entrée nord de l'ouvrage 62-1813. La sortie au sud n'est pas visible. (Source : cc-by-sa-3 O. Pichard).

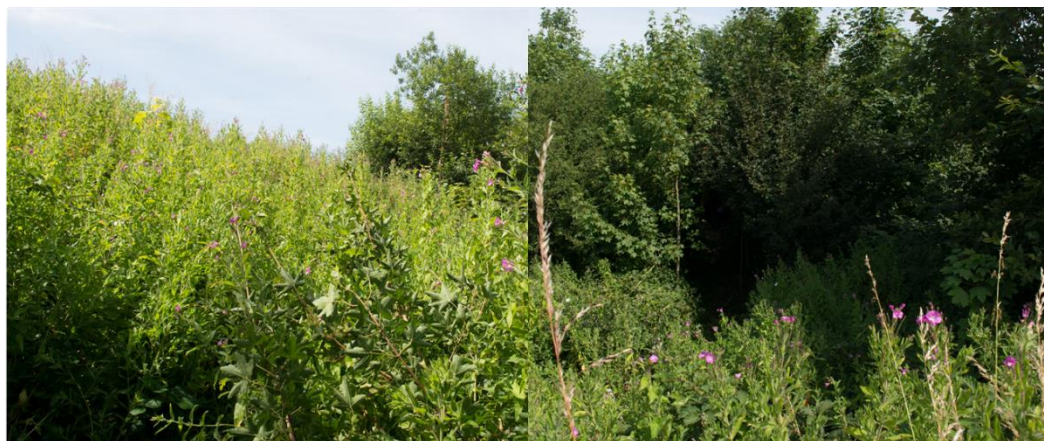
Illustration 20 : Talus recouvert de végétation (à gauche) et entrée du "sentier" vers l'ouverture sud de l'ouvrage 62-1813 vue depuis le talus (à droite). (Source : cc-by-sa-3 O. Pichard).

Nous avons donc, pour les besoins du repérage et de l'installation des pièges photographiques (un à chaque entrée), taillé l'intégralité de la végétation située dans l'ouverture à l'entrée sud, ainsi qu'un chemin sur le talus pour permettre l'accès au champ en surplomb (Illustration 21).

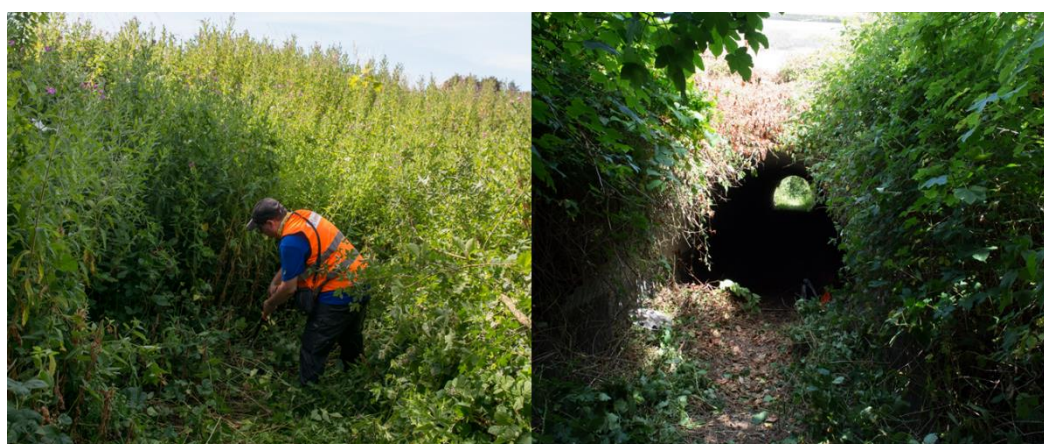
Illustration 21 : Taille d'un passage sur le talus (à gauche) et entrée sud de l'ouvrage 62-1813 après la coupe des renouées (à droite). (Source : cc-by-sa-3 O. Pichard).

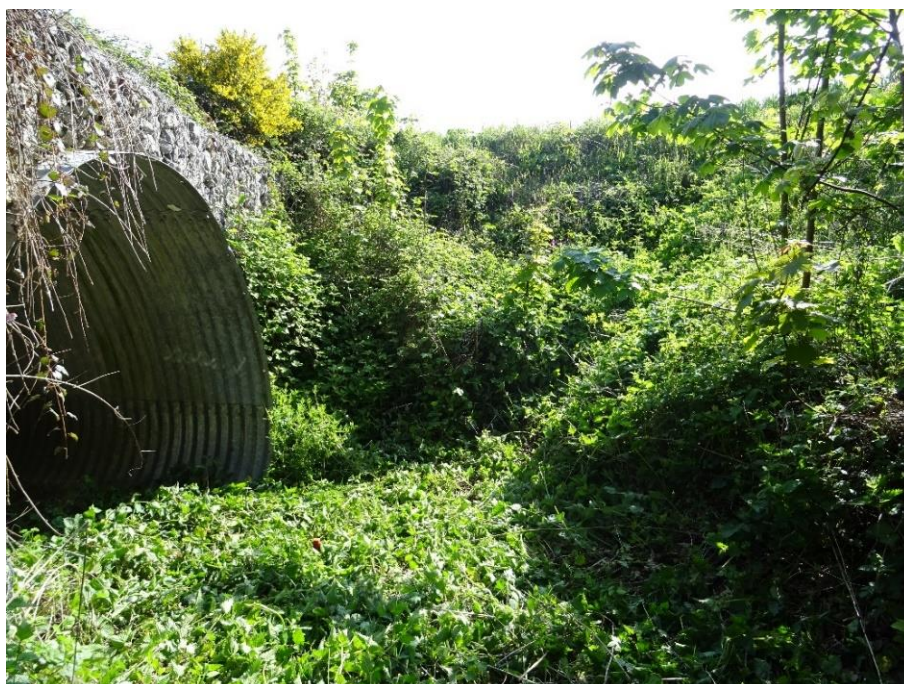
Illustration 22 : Orties devant l'entrée sud de l'ouvrage 62-1827 et ronces sur le talus d'accès

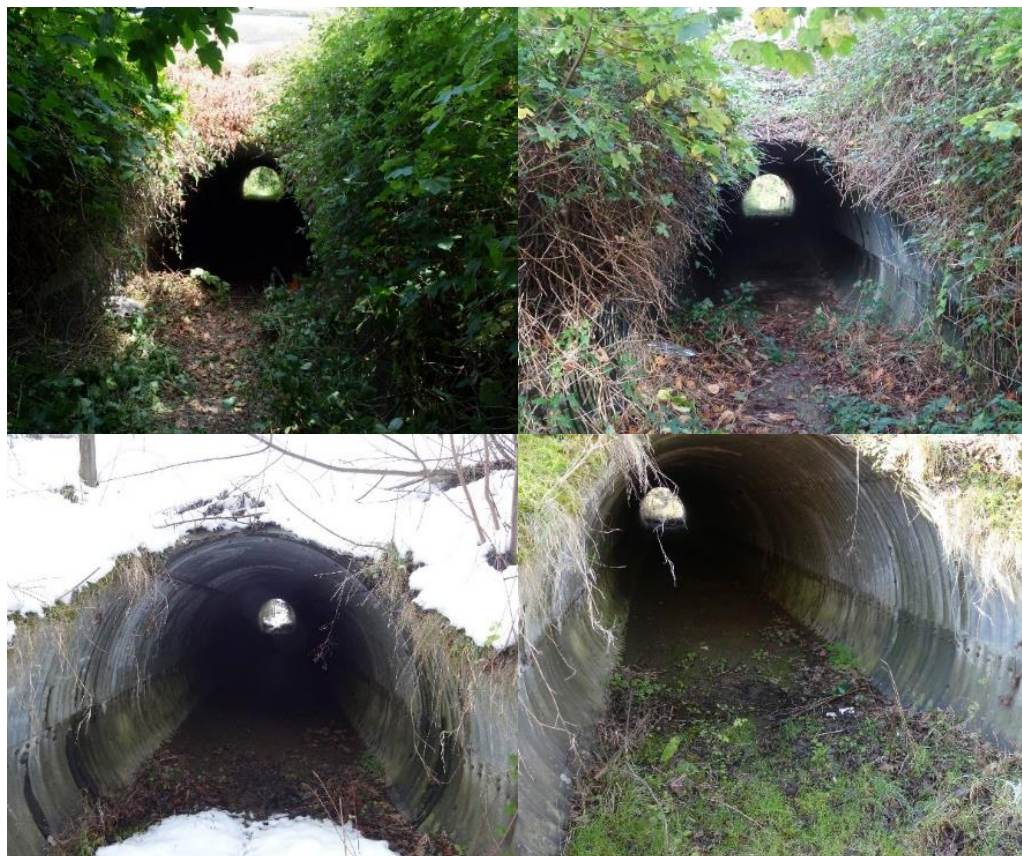
- La co-visibilité d'une extrémité à l'autre de l'ouvrage 62-1813 s'est maintenue jusqu'au printemps suite à la taille des végétaux à l'entrée sud (Illustration 23), et on peut même noter une amélioration de la luminosité dans le passage en hiver et au printemps, en raison de la diminution de la végétation alentour.
- De même, le passage taillé sur le talus et l'état général du « sentier » se sont maintenus.
- Au début de l'hiver (mois de janvier), le drain agricole situé à la base du talus a été mis à jour (Illustration 24), certainement par érosion suite aux chutes de neige, de pluie et à nos passages répétés,

Illustration 23 : Evolution de la co-visibilité d'une extrémité à l'autre de l'ouvrage 62-1813 au cours des saisons. (Sources : cc-by-sa-3 O. Pichard, ©A-C De Rouck / Cerema HdF & ©F Fournier / Cerema HdF).

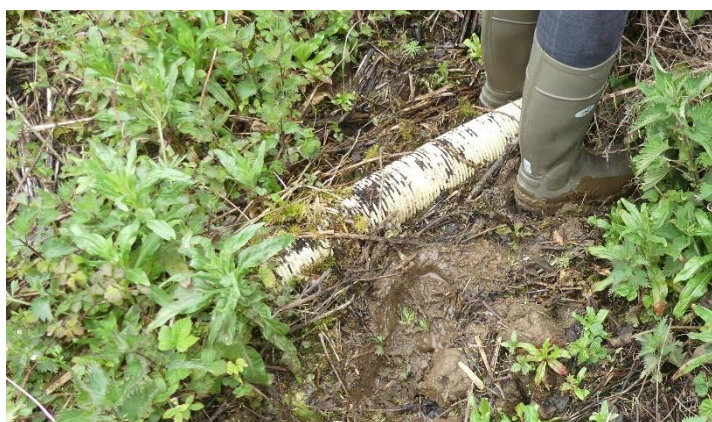
Illustration 24 : Drain agricole mis à jour au sud de l'ouvrage 62-1813. (Source : ©A-C De Rouck / Cerema HdF).
