## Expertise des infrastructures sur St Martin après l'ouragan Irma

# Contexte de la mission

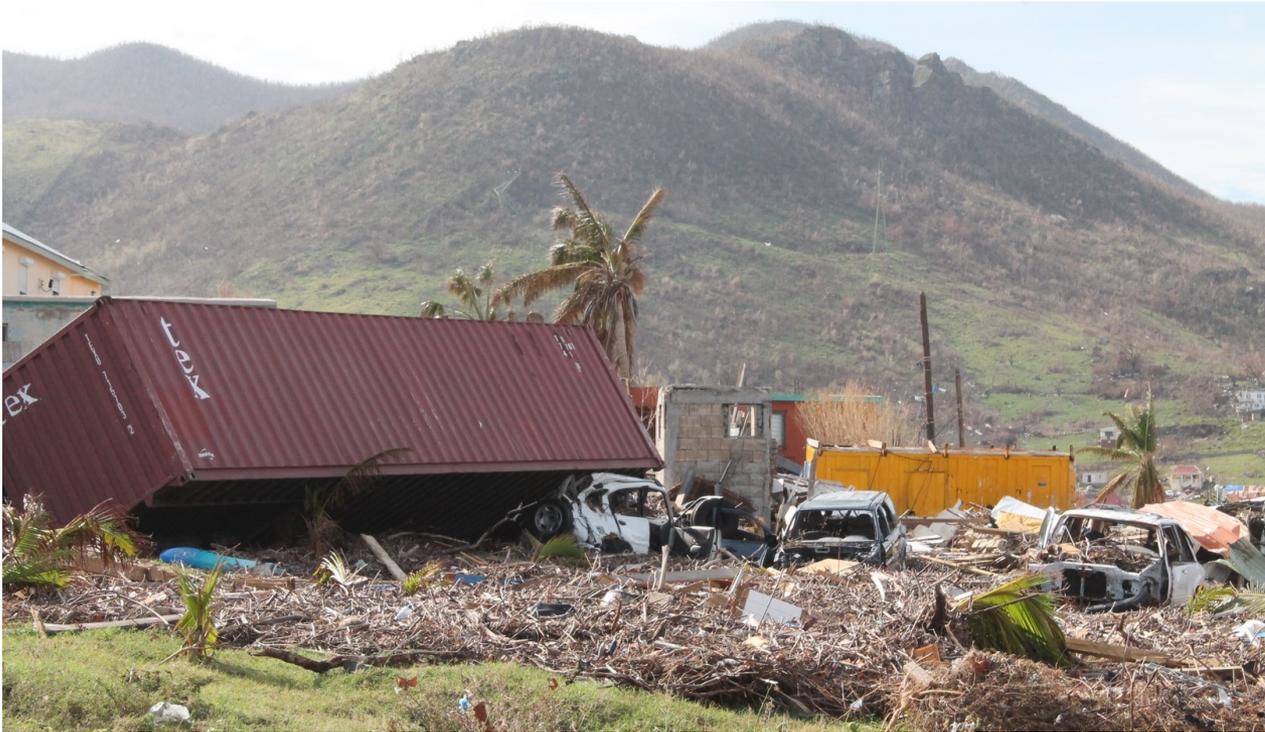
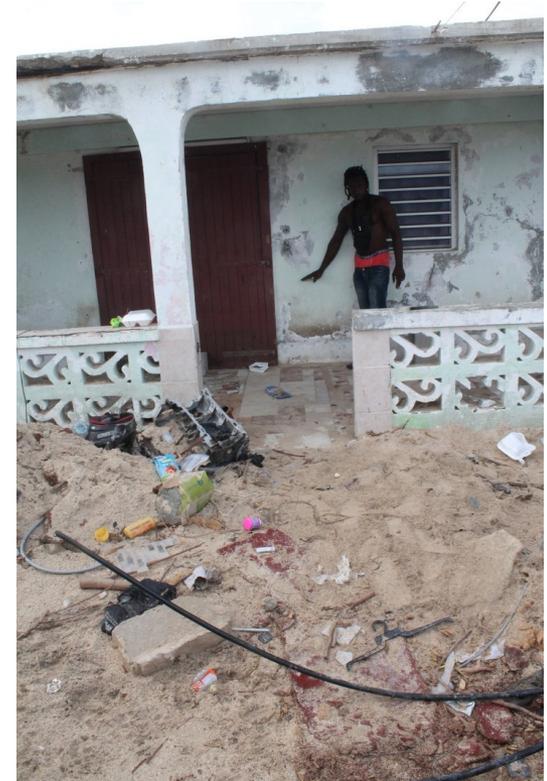
# Surcote cyclonique de 3-4m

- *houle et surcote cyclonique provoquant de nombreux désordres*
- *3 à 4m de surcote contre 2m de prévus dans les PPR*

*=> proposition d'une mission de REX sur le phénomène de submersion marine*

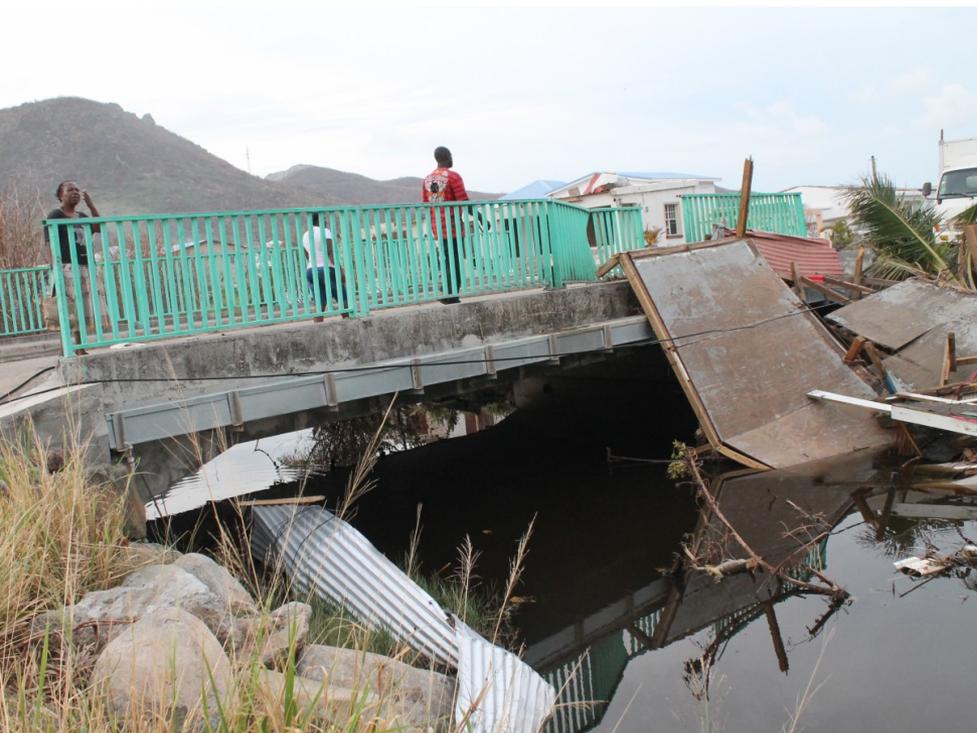
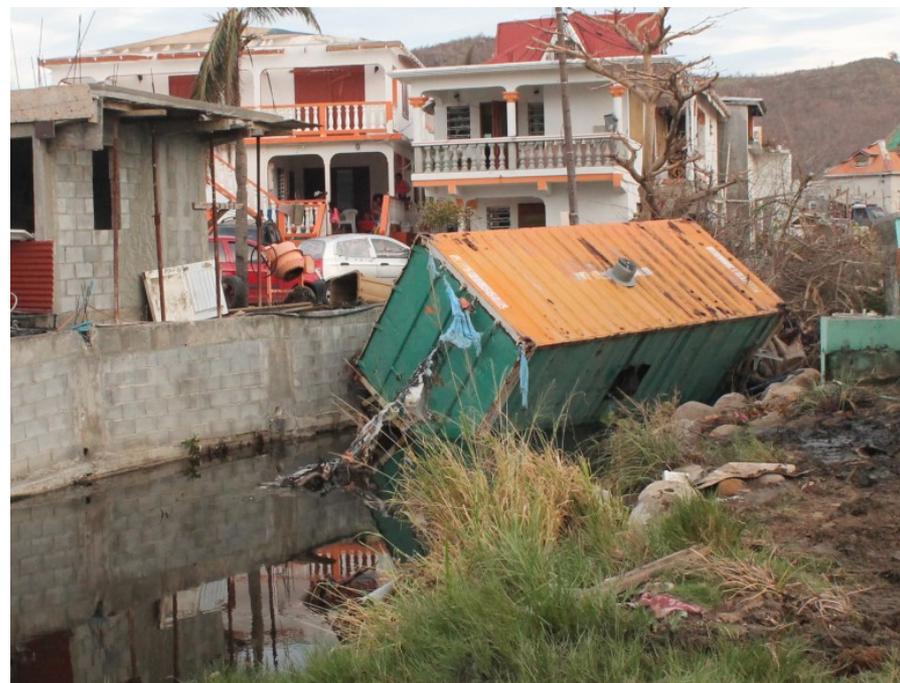
## De nombreux encombrants dans les ravines...

- *Encombrants pouvant créer des embâcles en cas de fortes crues*
- *Risque d'inondation*
- *Risques d'affouillements*

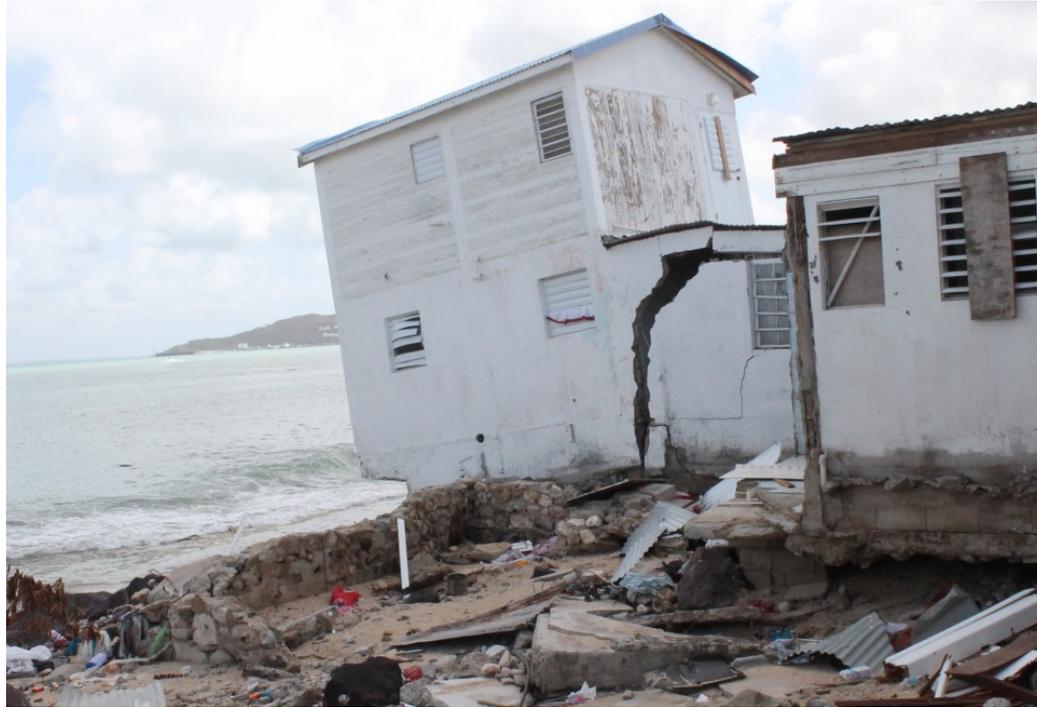
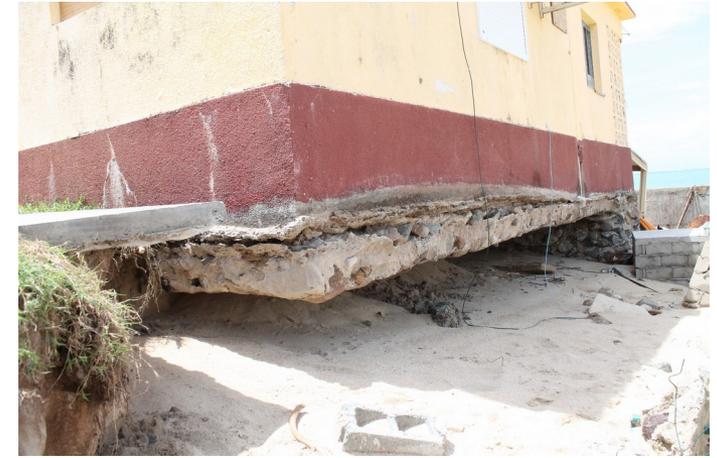
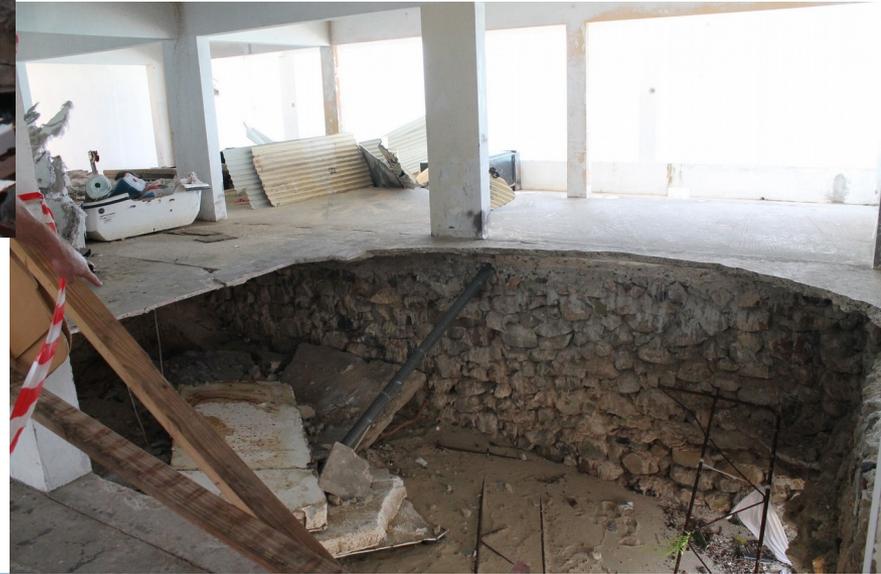
# Phénomène d'érosion littorale et impact sur le bâti

- *érosion de la côte*
- *affouillements sur le bâti*
- *ruines d'habitations (Anse grand Case, Sandy Ground)*

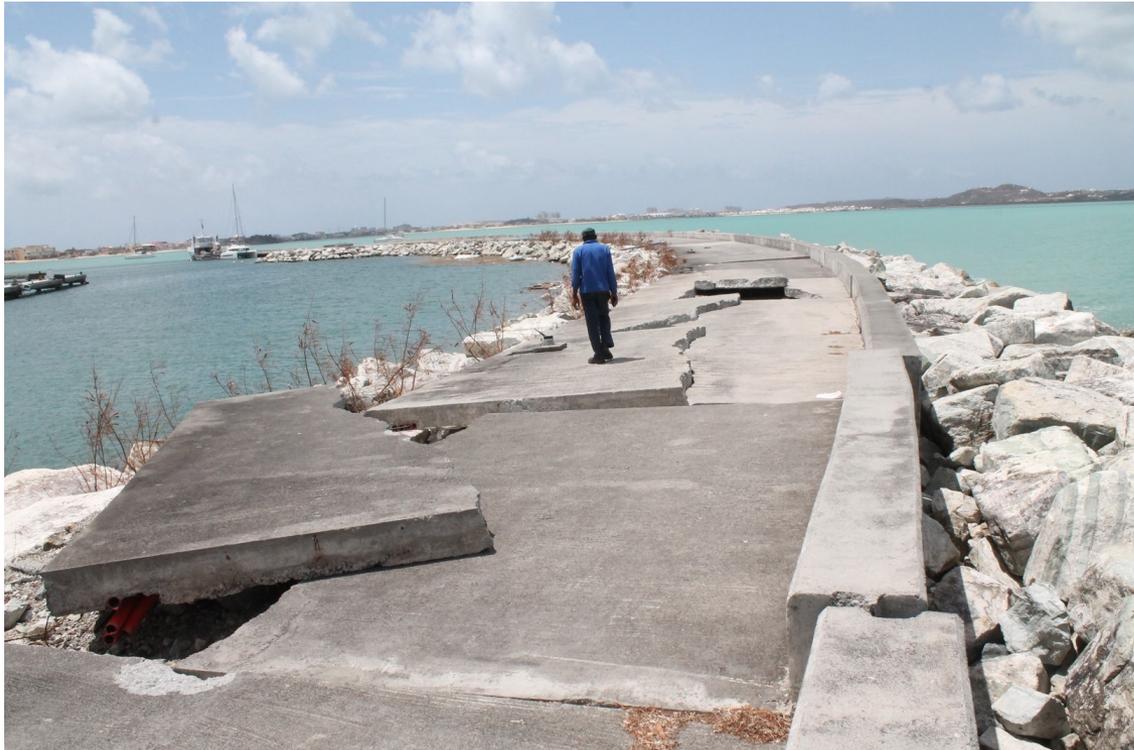
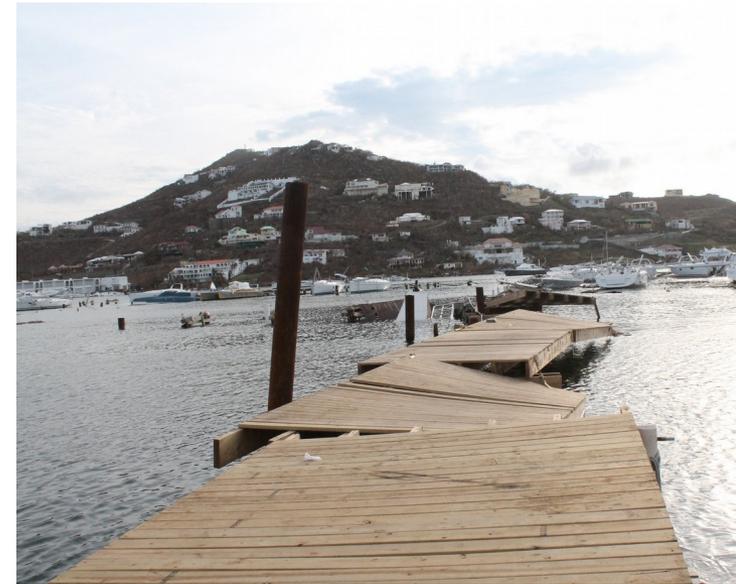
# Des ouvrages maritimes malmenés par la houle

- *Endommagement de carapaces en enrochements et rupture de dalles de la digue de Port Fort Louis*
- *Rupture d'appontements par soulèvement et désolidarisation avec les pieux*

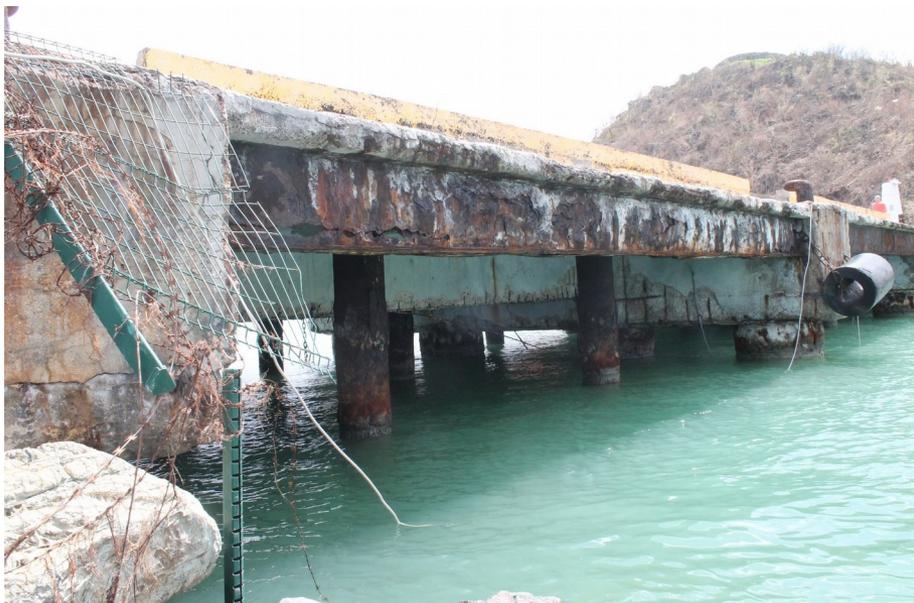
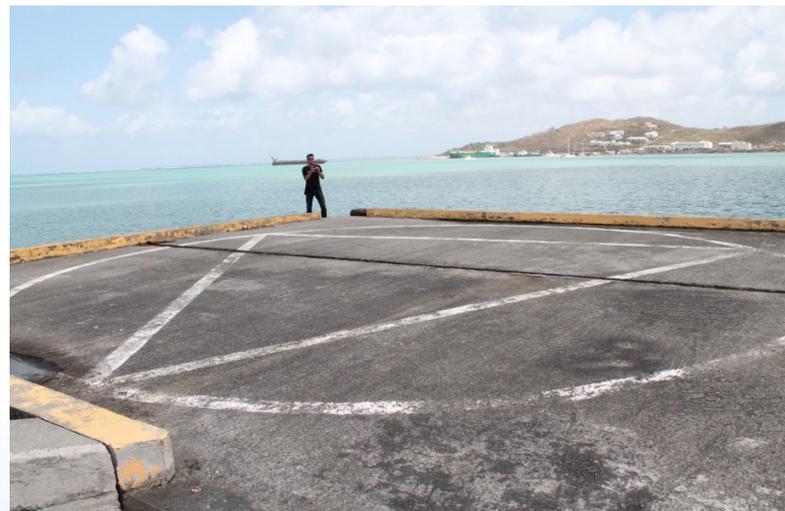
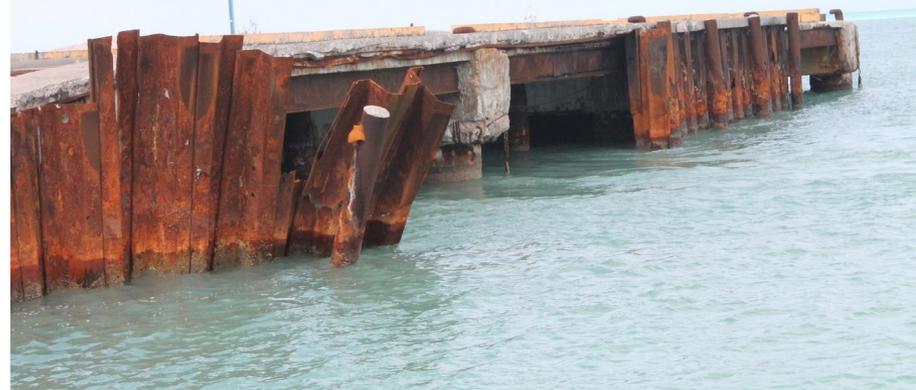
# Mais aussi vétusté et défaut d'entretien de certains ouvrages

- *Corrosion généralisée du quai sur pieu de Port Fort Louis supportant un hélicoptère ....*

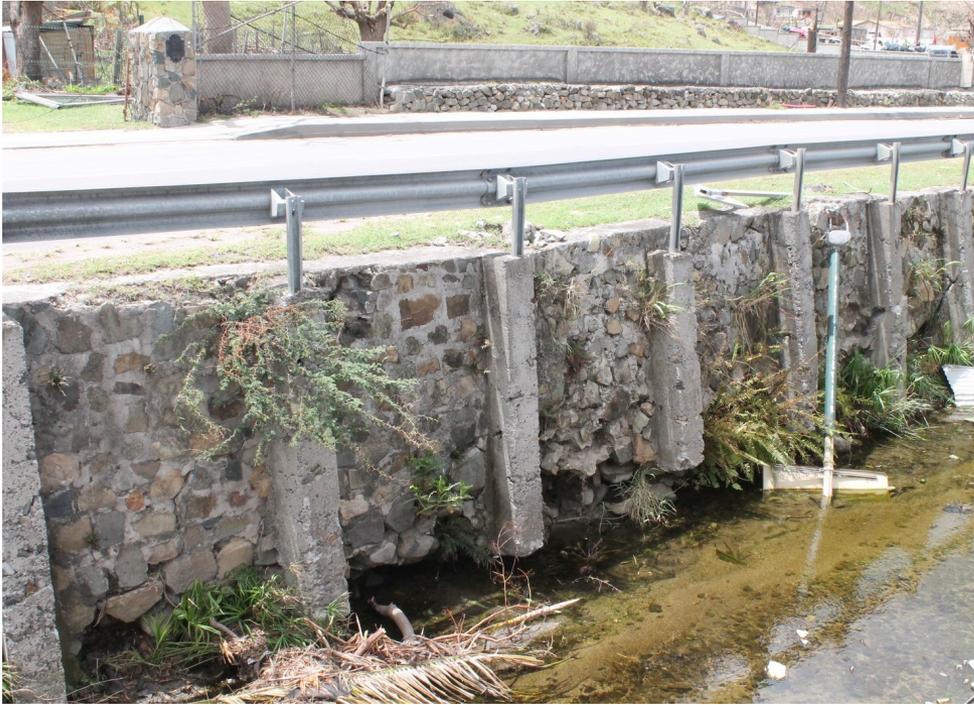
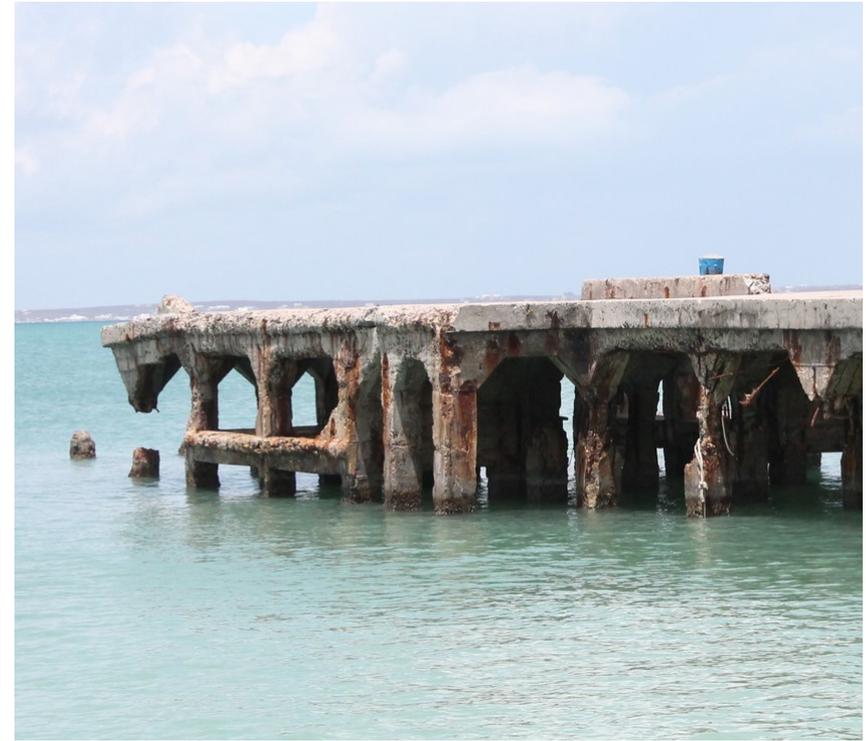
# Mais aussi vétusté et défaut d'entretien des ouvrages

- *Affouillement généralisée du mur à l'aval du pont de Cripple Gate (RN7)*
- *Ponton béton ruiné par la corrosion (Grand Case)*

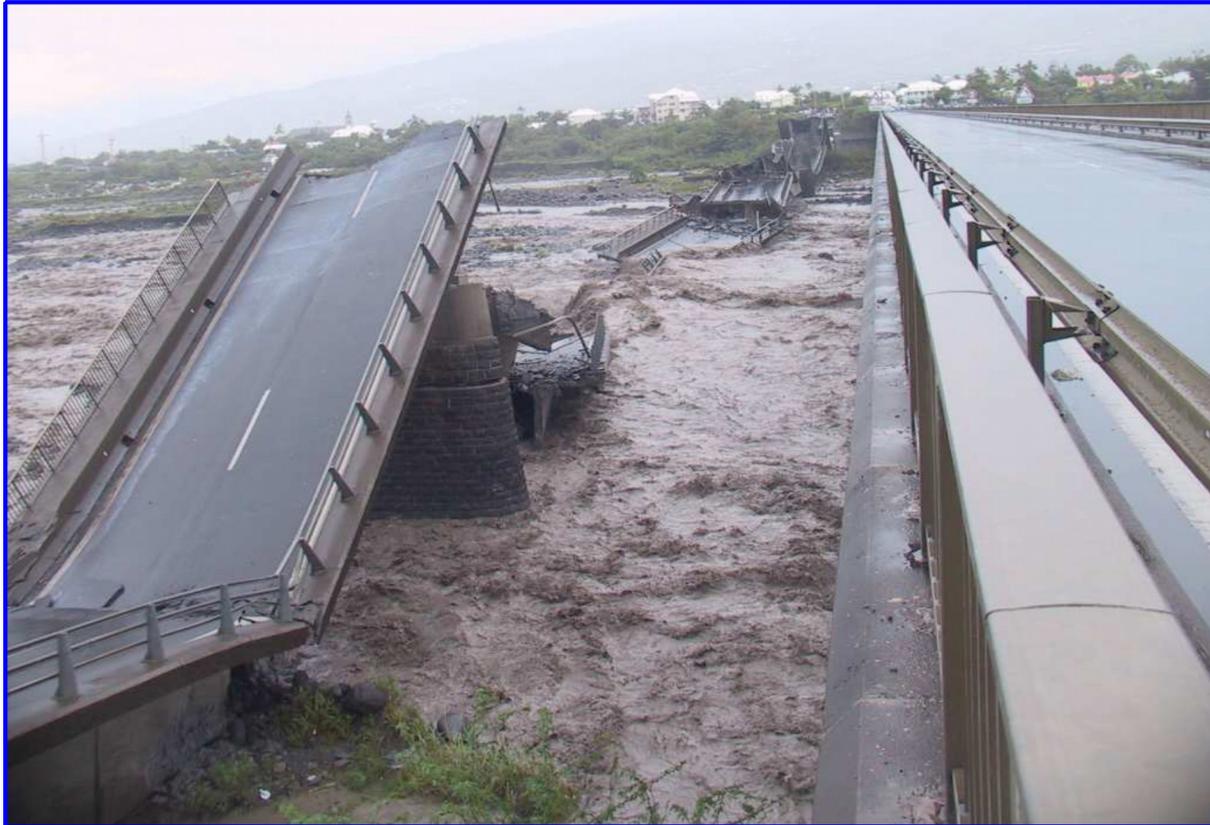
*Effondrement du pont de Rivière Saint-Etienne*

*(cyclone Gamède, île de la Réunion)*

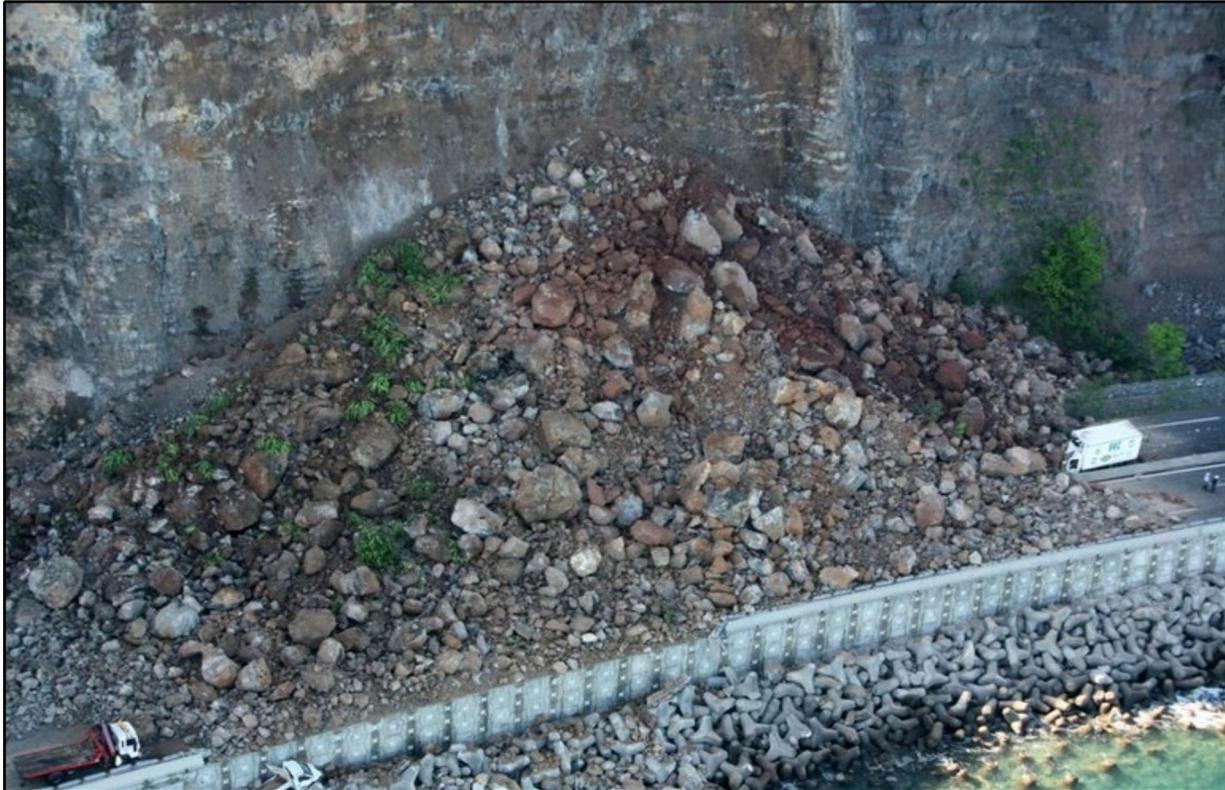
- *Effondrement de la falaise sur la RN1  
(île de la Réunion)*
