Mission post-incendie de Vitrolles

L'expertise des aléas chute de blocs et érosion / ravinement

Cerema Méditerranée

Vitrolles / Point 4 / Pas de Bœuf

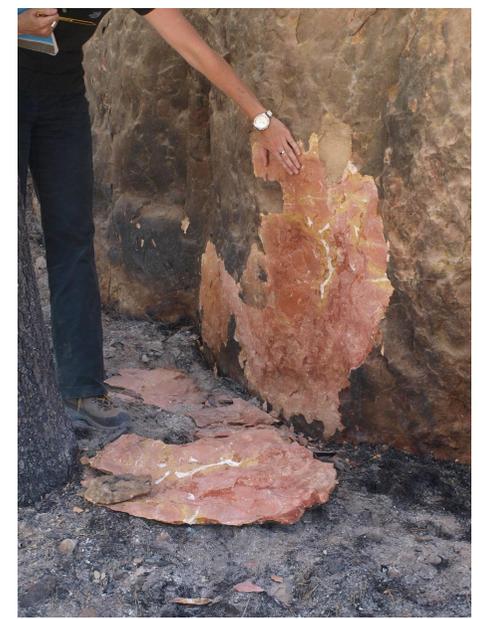
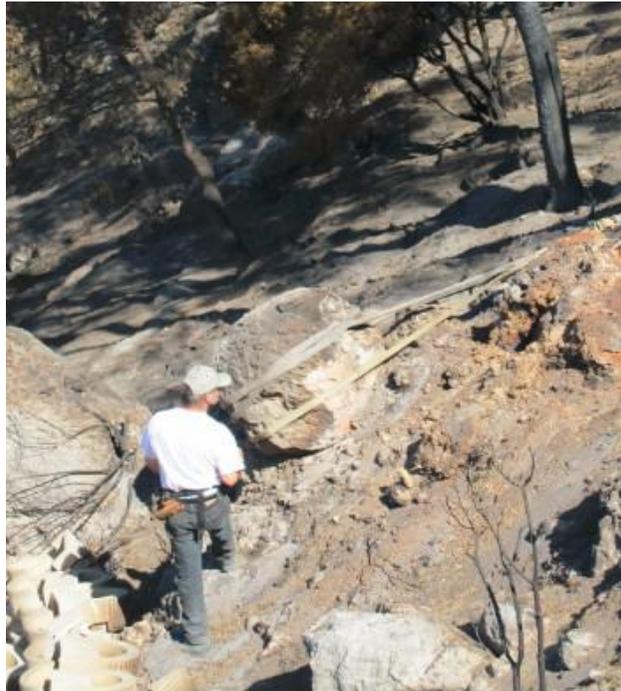
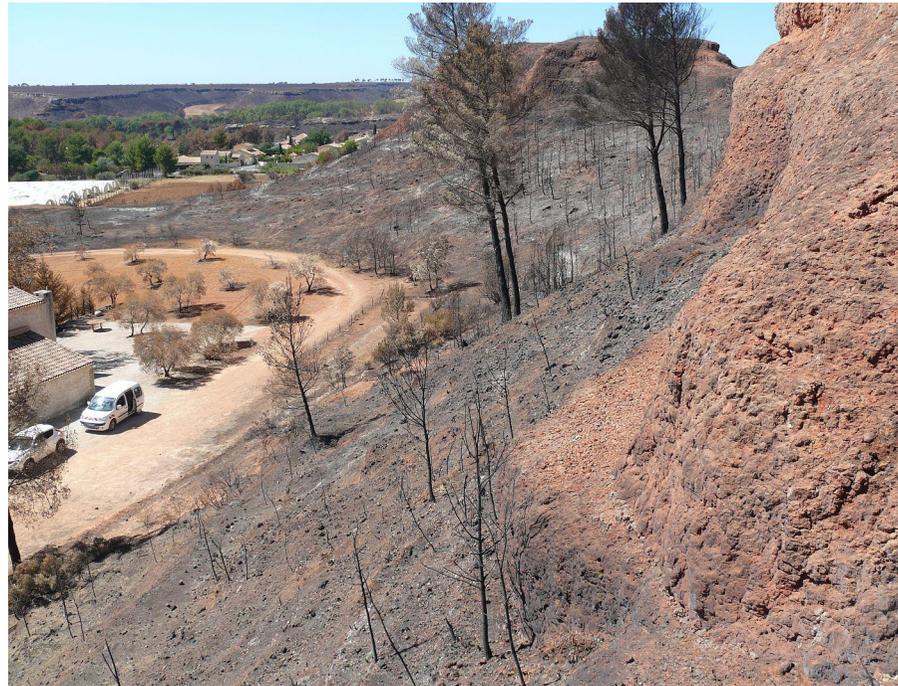
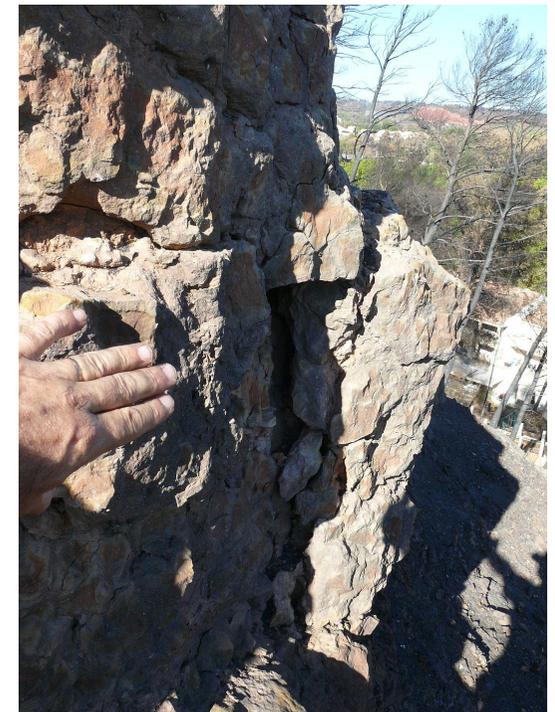
Aléa chute de blocs préexistant à l'incendie

- Pas (ou peu) d'aggravation de l'aléa de départ au niveau des barres rocheuses
- Forte aggravation de l'aléa de départ des éléments déjà tombés (remobilisation)
- Aléa de propagation fortement augmenté

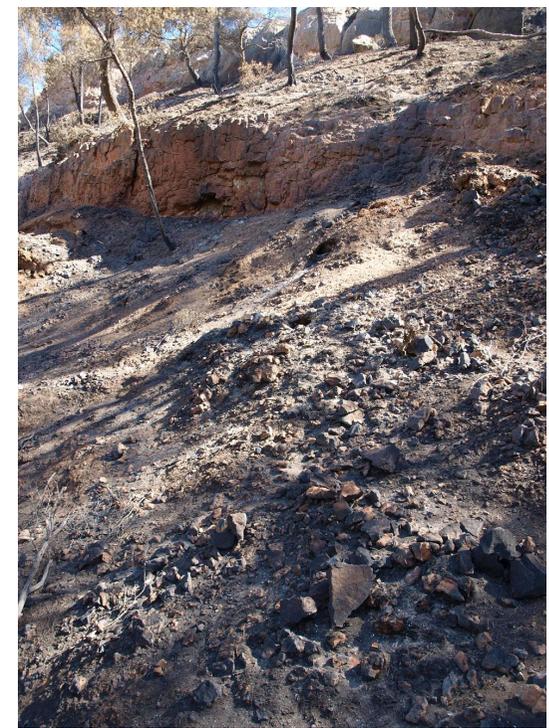
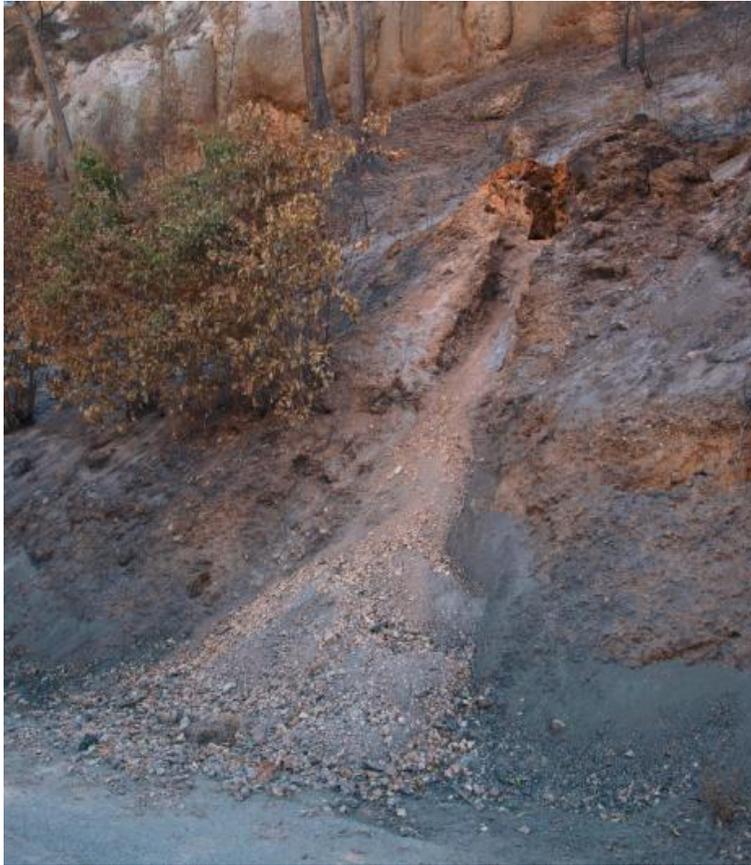
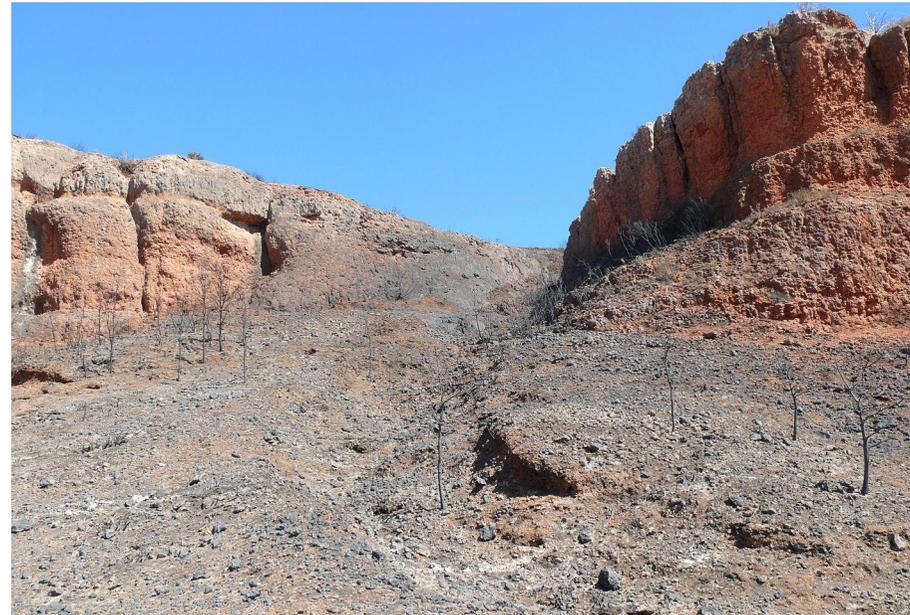
Aléa ruissellement / ravinement aggravé

- Disparition de la végétation protectrice
- Cendres et blocailles sur forte pente
 - remobilisation attendue des éléments
 - aléa diffus très fort sur l'ensemble du versant

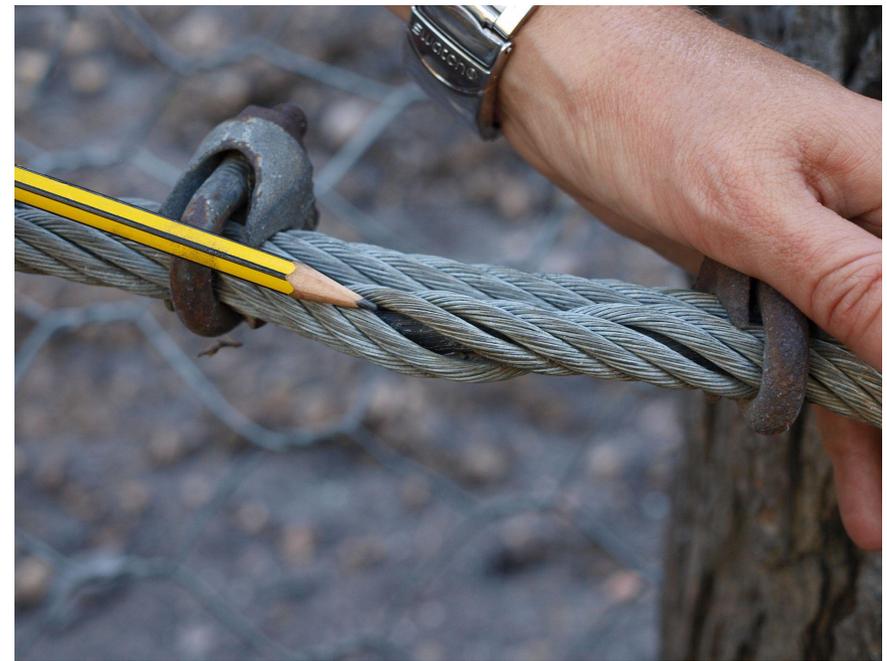
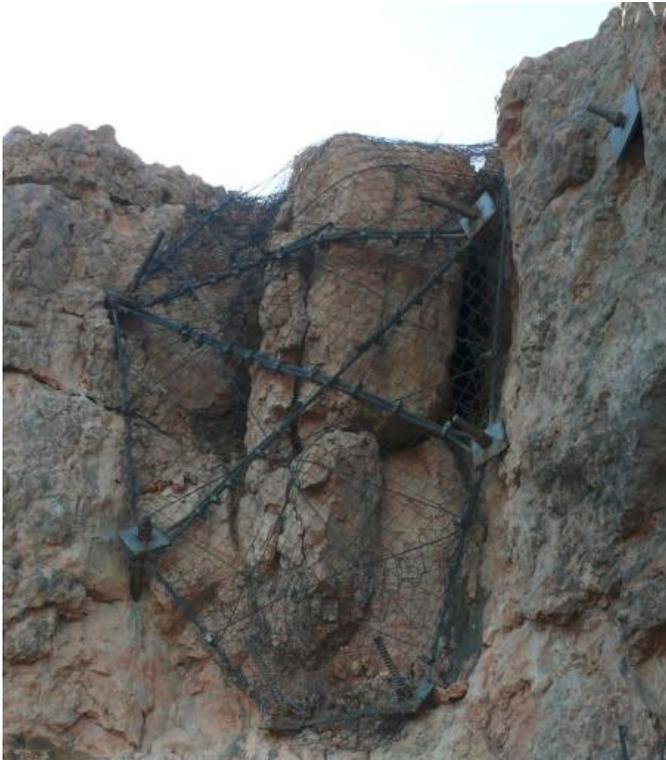
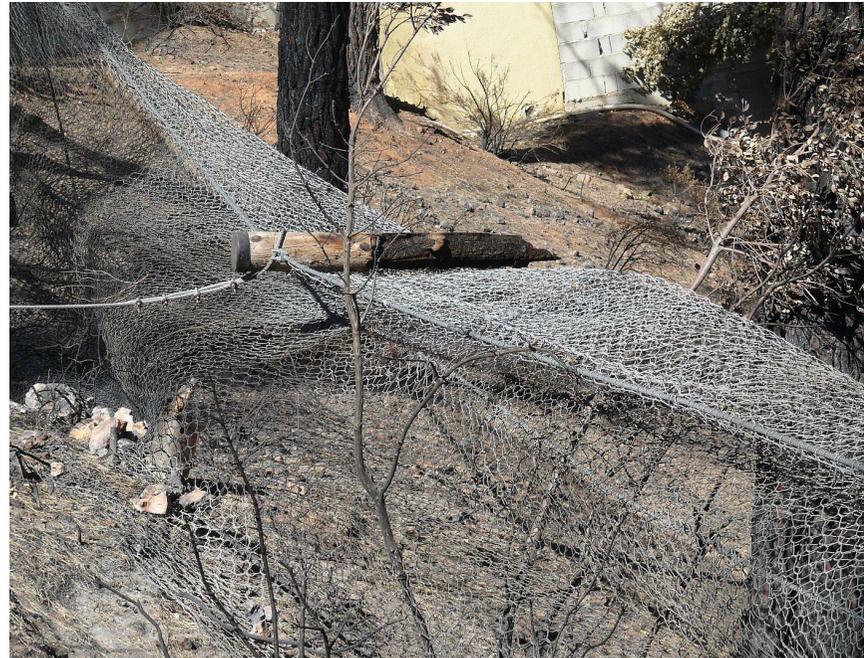
Comportement des ouvrages de protection

- Dégâts importants
- Sources ponctuelles d'aggravation de l'aléa
 - des ouvrages à surveiller, à remplacer ou à réparer
 - ponctuellement des aléas à ré-étudier

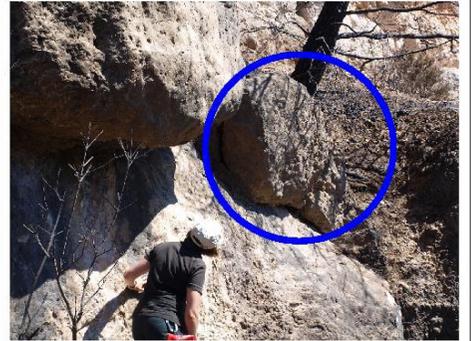
| Zone particulièrement touchée par l'incendie. Bloc (entouré en bleu) avec fractures arrière et basale ouvertes. La fracture arrière était remplie par une racine qui a complètement disparu sous l'effet de l'incendie. | |

| Purges des blocs (celui entouré en bleu et celui sous le "grillage plaqué") | |
| Étude spécifique de l'aléa chutes de blocs | |

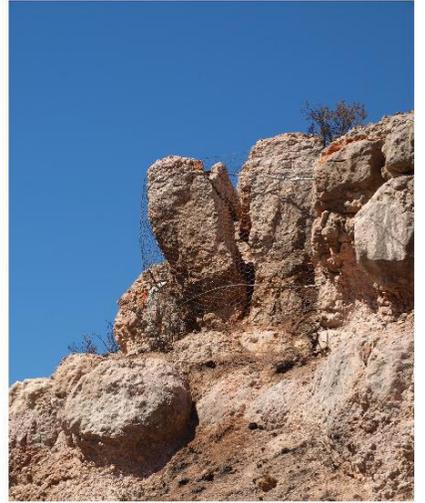
| Ouvrage "plaqué" mal réalisé, bloc présentant un aléa de départ à très court terme. Le grillage n'est pas liaisonné aux câbles. Seul le câble de tête est tendu. Le nombre de serres câbles est insuffisant (2 au lieu de 4). | |
