Enseignements post-catastrophe

Mission post-sismique : séismes d'Amatrice et d'Aquila

RAPPORT
de la mission post-sismique
sur le séisme des Apennins du 24 août 2016 (Italie centrale)
Octobre 2016

Séismes d'Accumoli, Visso et Norcia

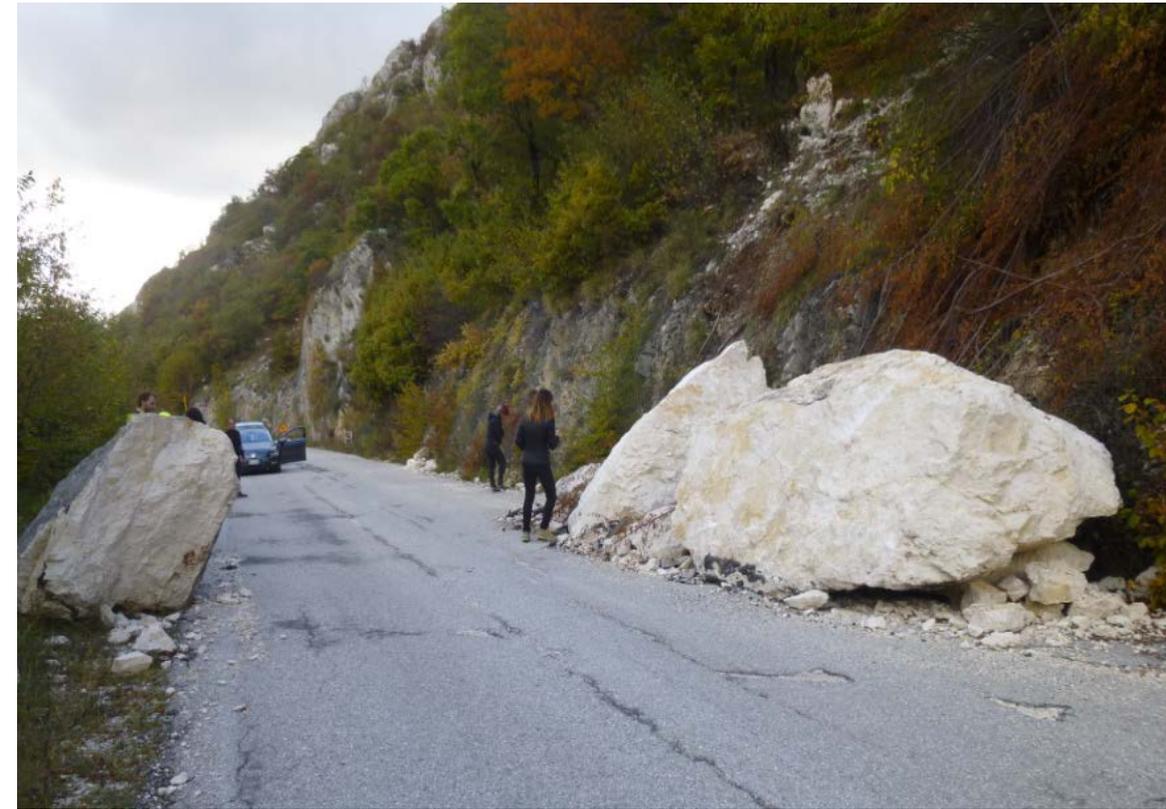
De nombreuses instabilités rocheuses affectent le réseau routier

Amplification d'instabilités déjà connues
Fragilisation du matériel et augmentation de la
sensibilité pour des dynamiques ultérieures

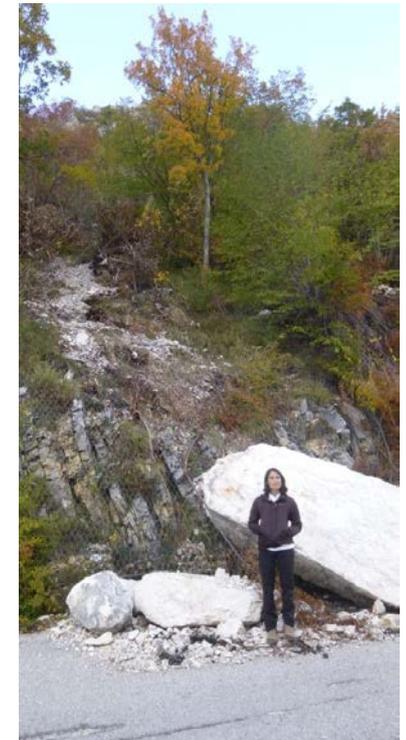
Chutes de blocs de l'ordre de 5 m^3
ayant entraîné la fermeture de la route

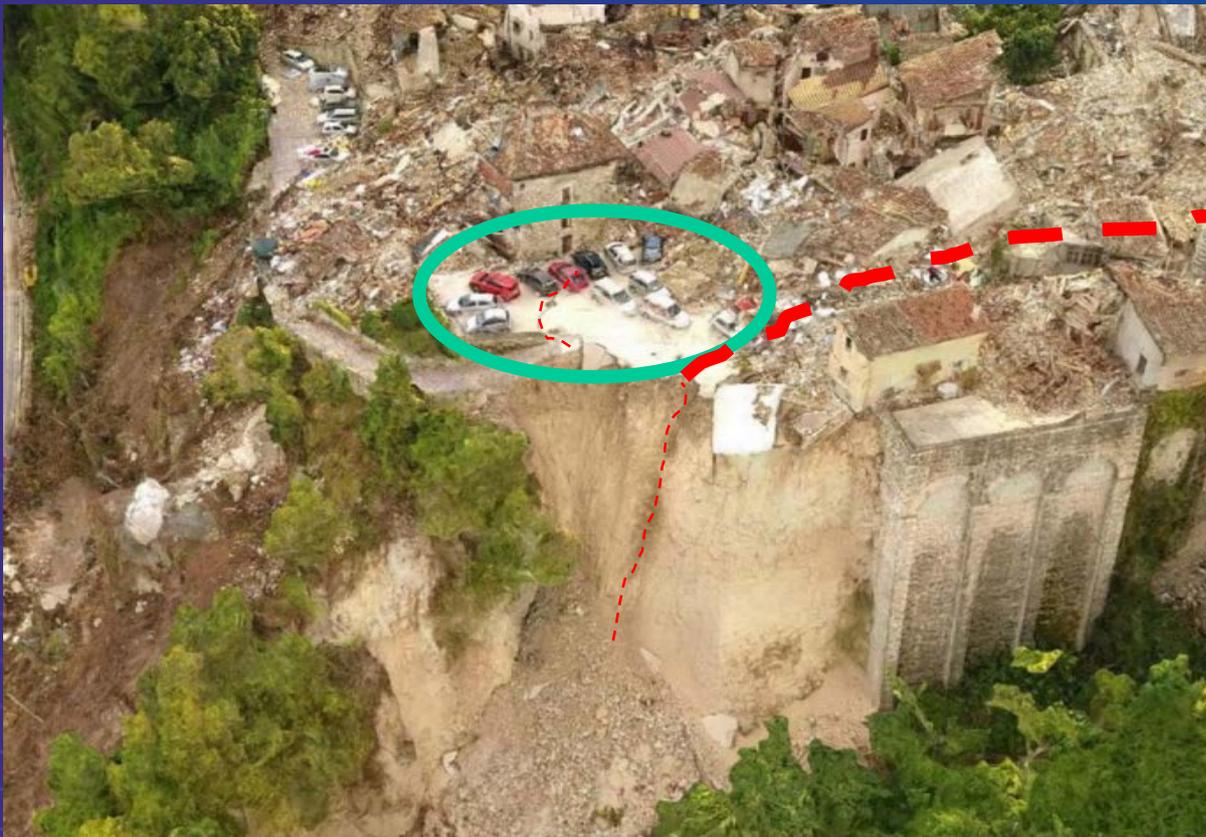
glissements affectant le village de Pescara del Tronto

Village construit en bord d'une falaise de plus de 20m de hauteur

- Sol présentant une cohésion précaire (imbrication)

Amorce d'un mécanisme de rupture de la falaise identifiée après le séisme du 24 août :

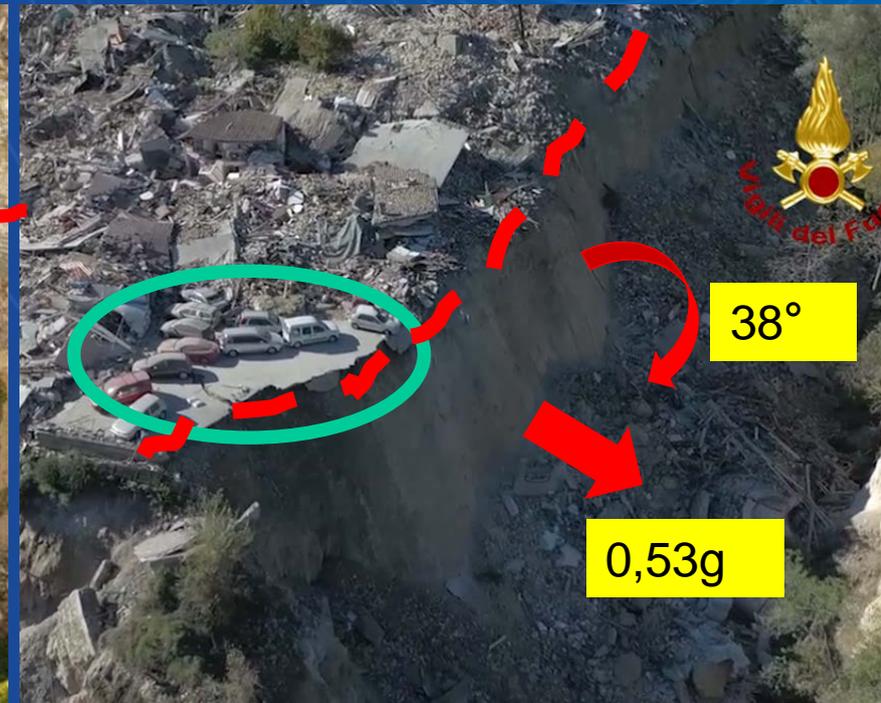
Puis rupture fragile de la falaise par déversement (séisme du 30 octobre)

- disparition de la cohésion
- retour à une pente résiduelle de sol

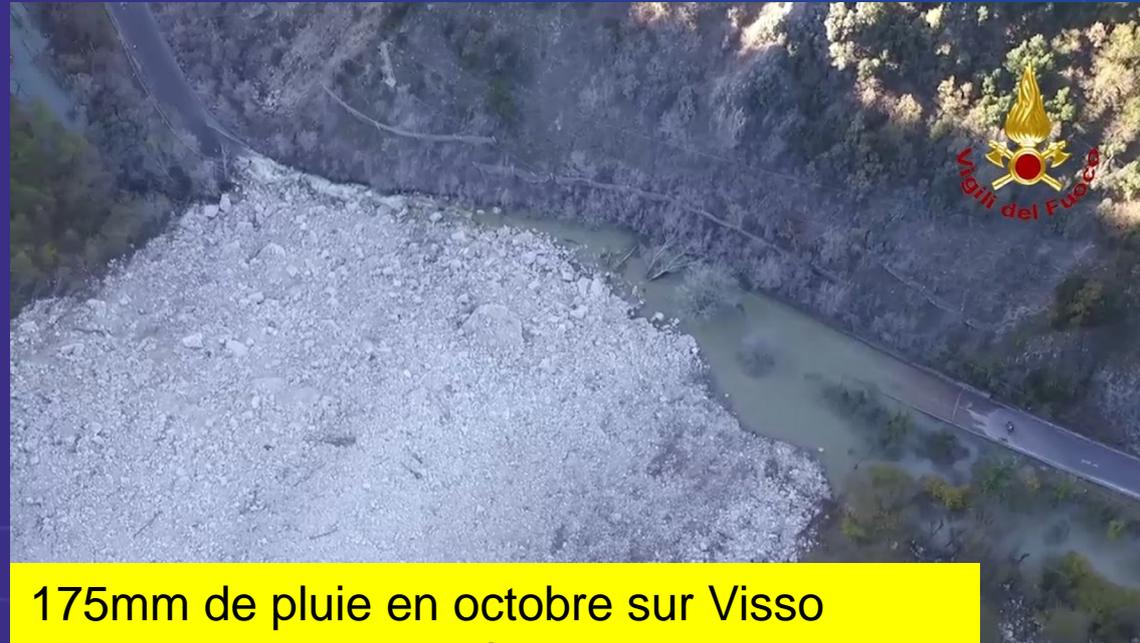
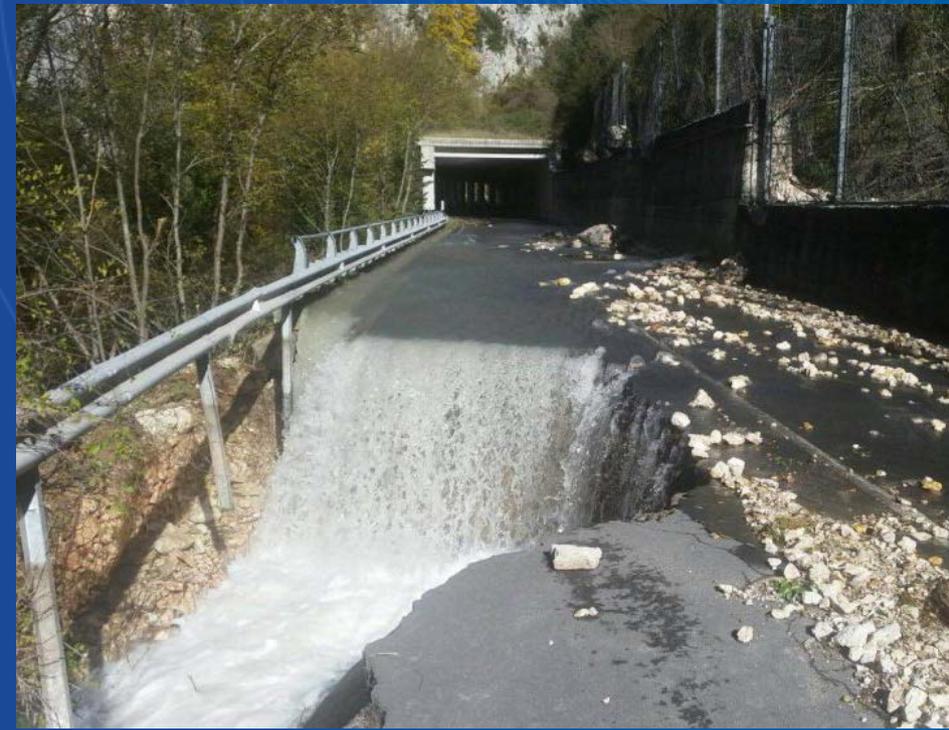
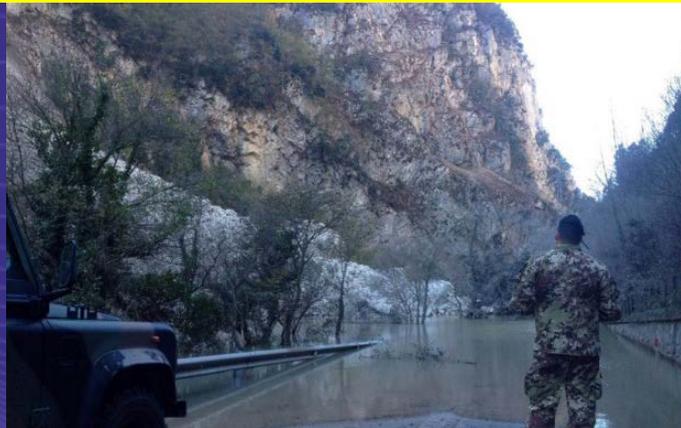
glissements affectant la SP209 entre Visso et Norcia (séisme de fin octobre)

175mm de pluie en octobre sur Visso
27mm en aout : pas de rupture ...

Glissement de terrain de grande ampleur

- favorisé par un contexte pluvieux (≠ 24 aout)
- a modifié le cours du Fiume Nera
- chaussée envahie par le cours d'eau et ensevelie par le pied du glissement
- empêchant toute circulation et compliquant toute intervention

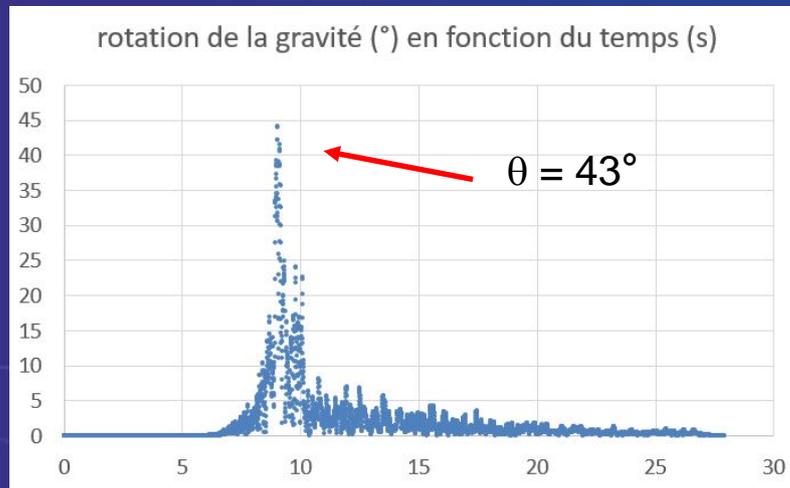
Séisme du 24 août sur Amatrice :
rotation de la gravité de 43° !

=> Phénomène d'expulsion des blocs

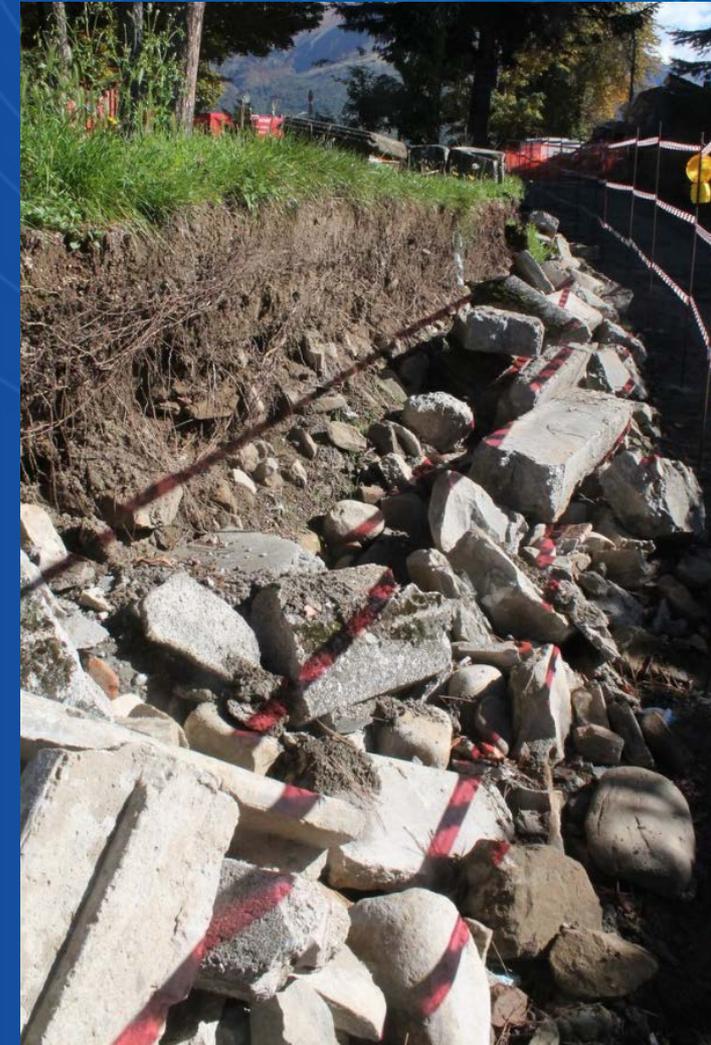
Rupture d'un mur par déversement

- rupture du mur sans rupture du sol soutenu !
 - Cohésion des sols non saturés
 - Rupture par action inertielle seule

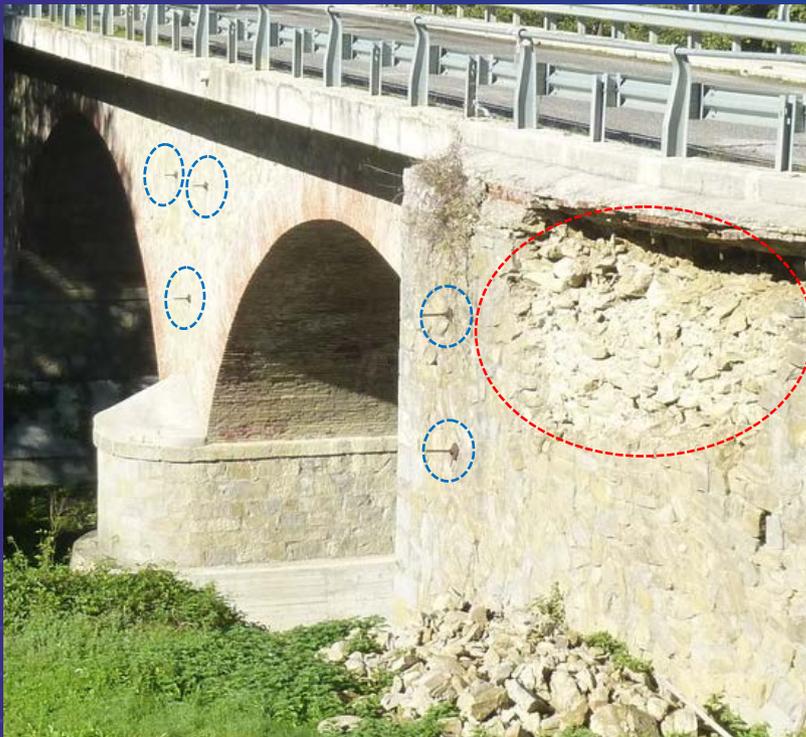
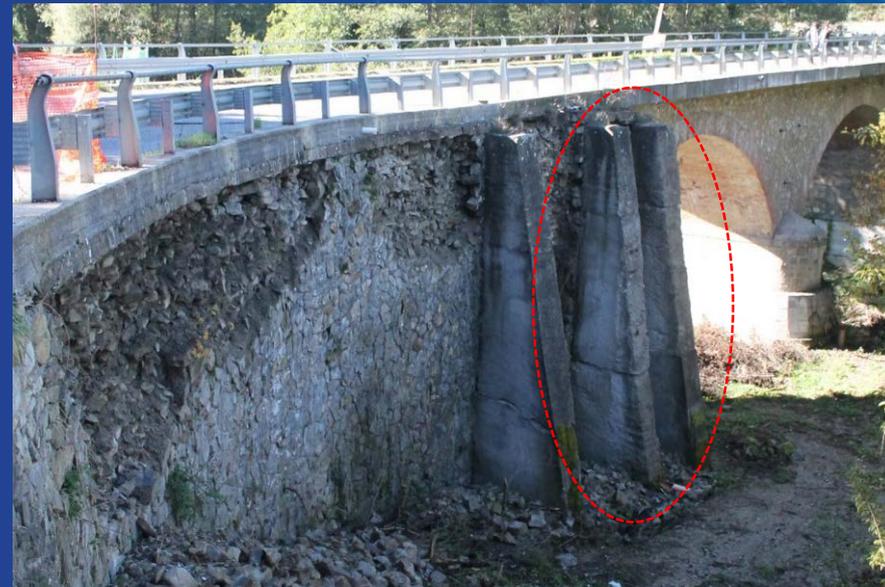
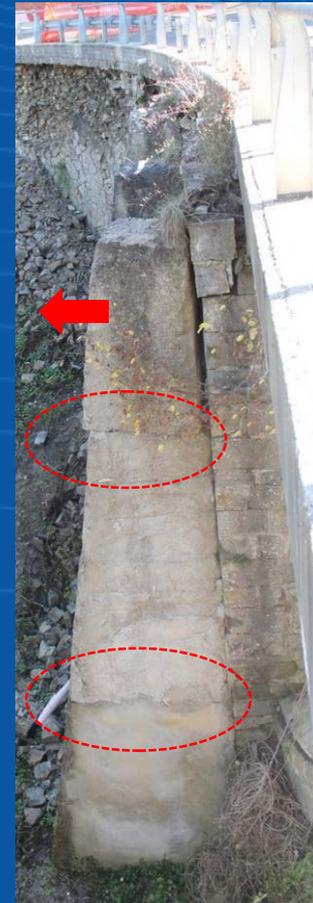
Désordres sur les murs en retour du pont A Tre Occhi sur la SR260 à Amatrice

déversement du mur en retour de 9m

- rupture par cisaillement des contreforts
- structure de mur peu compatible avec une telle hauteur sauf renforcement par clouage ...

- déversement de la partie haute du mur
- décollement des blocs disposés au parement
- affaissement de 20cm de la chaussée
- zone clouée montrant un bon fonctionnement (murs et tympans)

➔ ouvrage fermé à la circulation

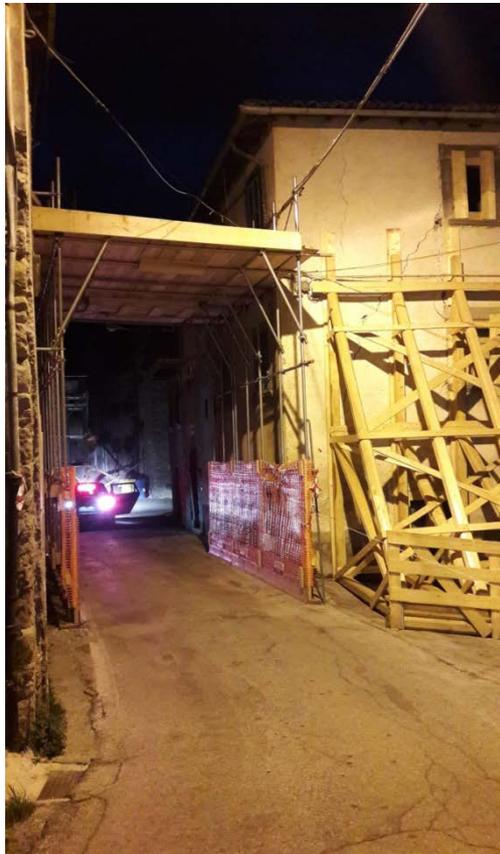
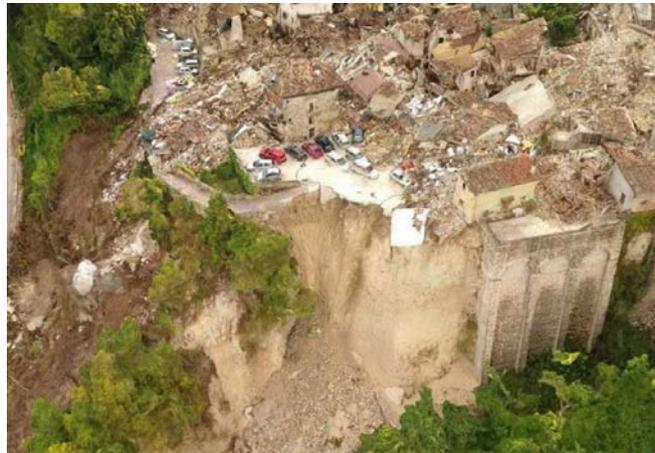
Accès à Pescara del Tronto
endommagé suite au séisme
d'août 2016

Confortement d'urgence
pour garantir l'itinéraire

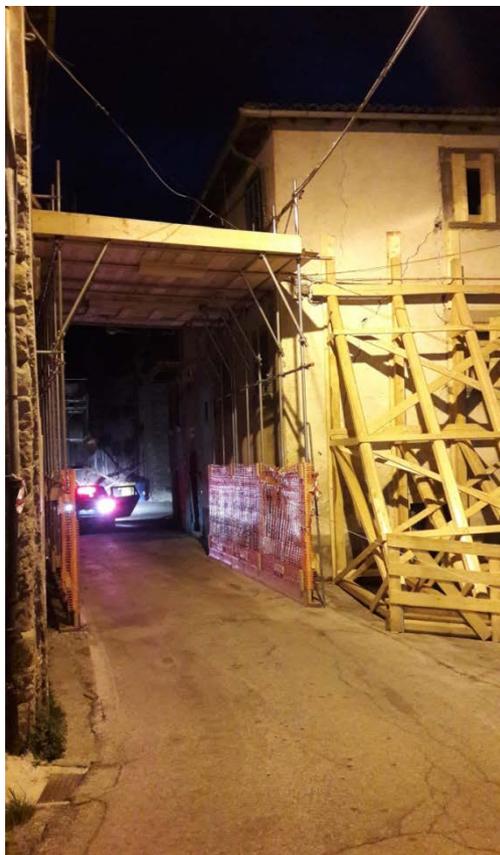
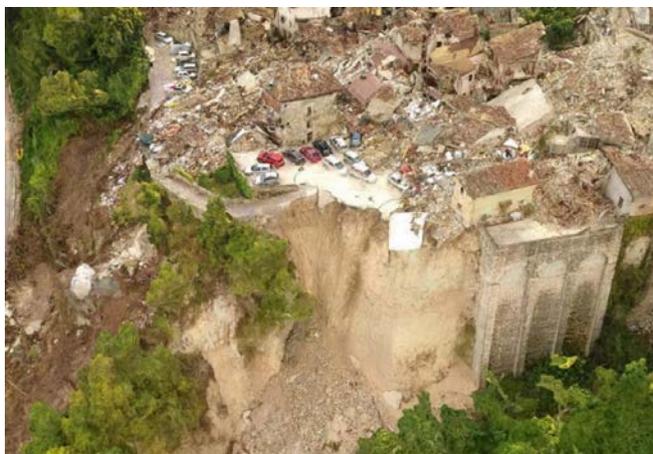
Accès à Pescara del Tronto
endommagé suite au séisme
d'août 2016

Confortement d'urgence
pour garantir l'itinéraire

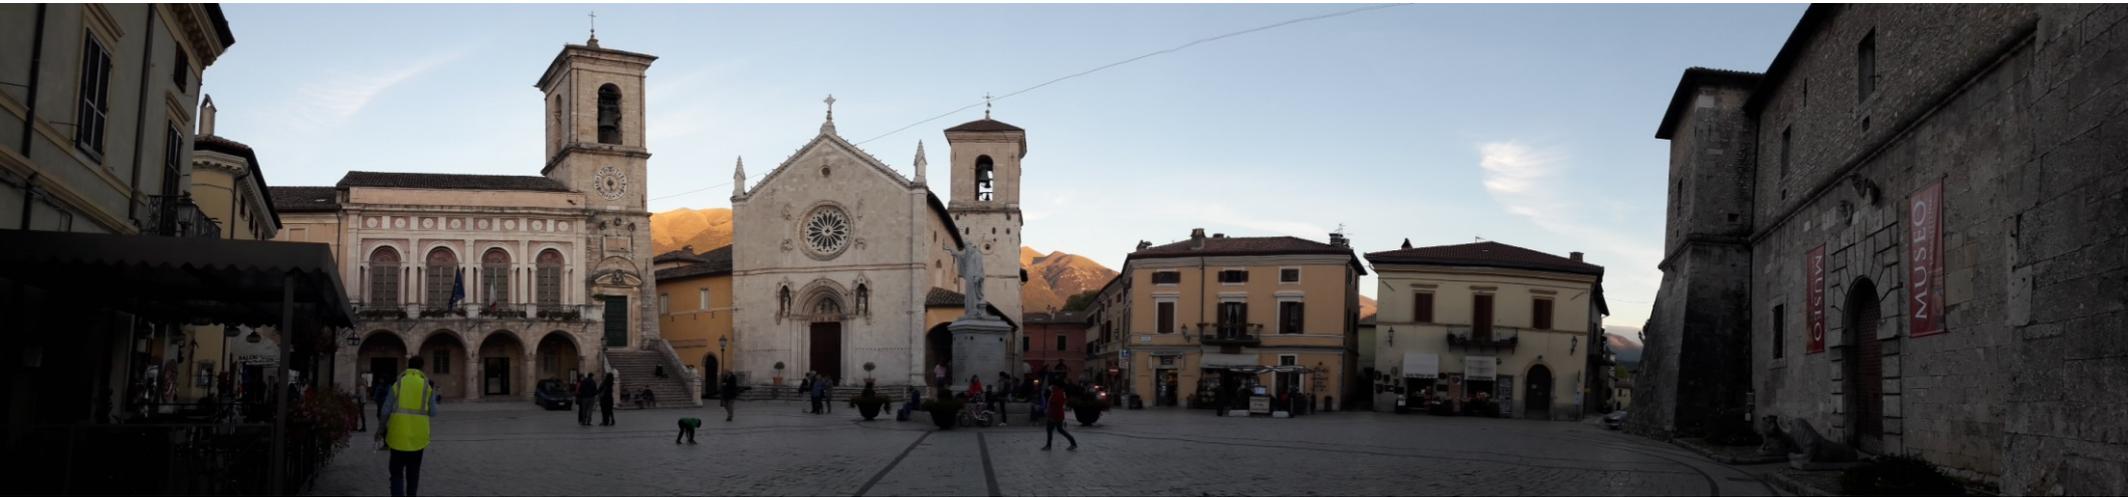
Norcia 16 octobre 2016 avant l'effondrement de la basilique San Benedetto (séisme du 30 octobre 2016)
