Le RETEX en Restauration des Terrains Incendiés – Risques post-incendie

Webinaire du 29 juin 2021
« le retour d'expérience au service de l'amélioration en
continu de la prévention des risques »

Marion Toutchkov – Benoît Reymond

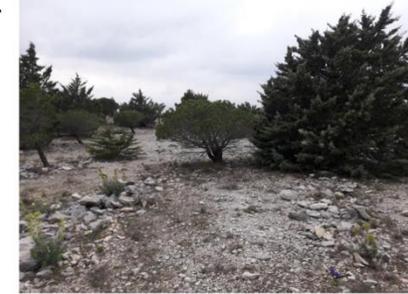
- 1 Suite à l'incendie de 1979, des plantations par îlots d'essences variées (pin d'Alep, pin parasol, cèdre de l'Atlas, cyprès d'Arizona...) ont été réalisées. Sur ces stations particulièrement arides, il n'en reste que des bonsaïs et la mortalité se poursuit, sans régénération naturelle autour. Si l'effet paysager n'est pas désagréable, la question de l'introduction d'essences sur des habitats naturels patrimoniaux se pose.

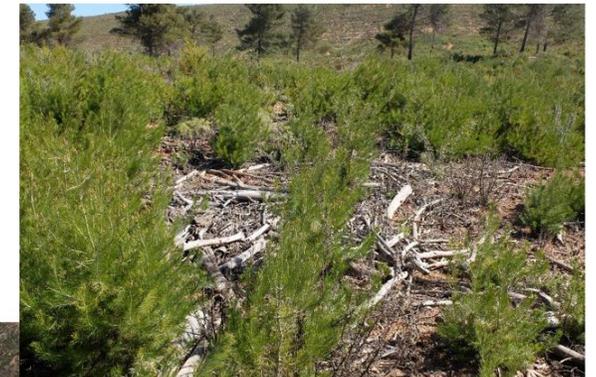
- 6 Ici l'exploitation des bois brûlés a eu lieu fin 2018, soit 2 ans après le feu. > Les semis ont été abîmés sur les cloisonnements, mais la régé reste très abondante entre.

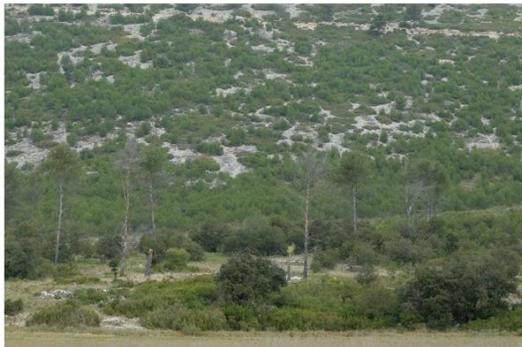
10

Les rémanents n'ont pas été broyés
> Pas d'endommagement des semis de ce fait

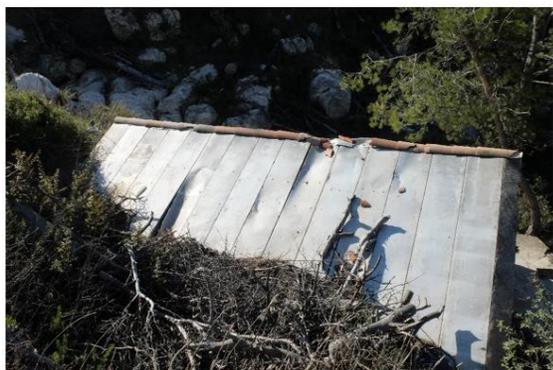
- 3 Source de Marthe : les pins brûlés ont été laissés en place ; ils chutent les uns après les autres
 - > Danger ; difficultés d'accès
 - > Dégâts sur la toiture de la source

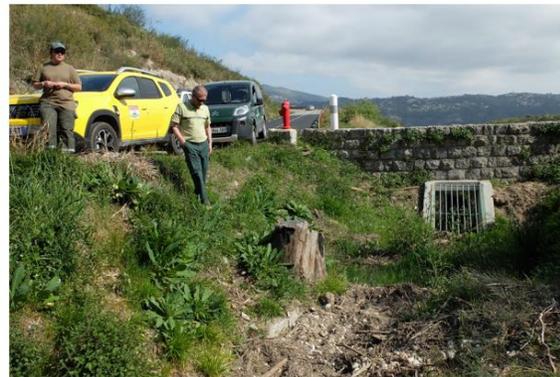
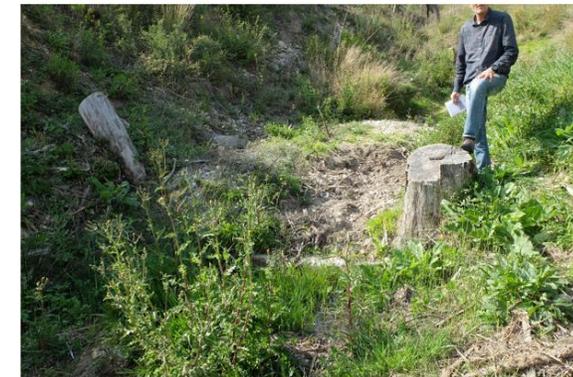
- V1 : plage de dépôt créée, avec rampe d'accès et grille
 - > Atterrissements dans la plage (curage à faire)
 - > Grille déformée, vraisemblablement par embâcles éliminés depuis.

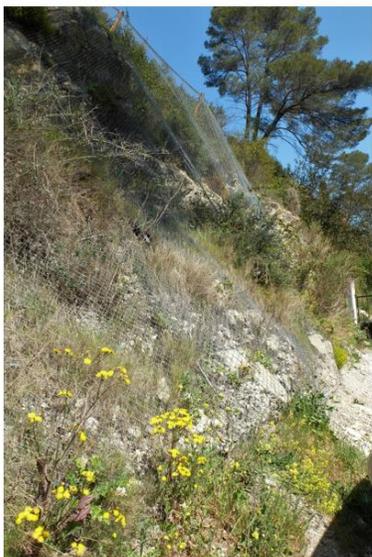
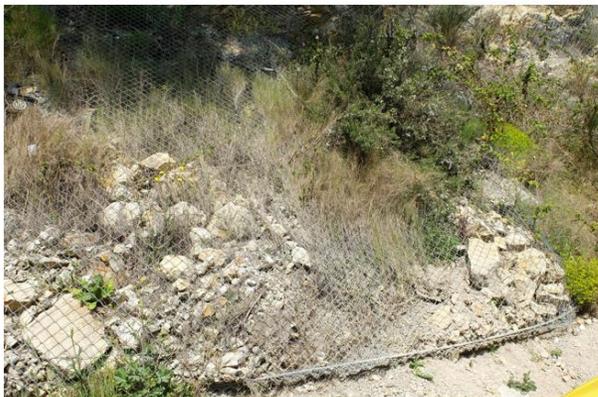
Zone E : Grillage plaqué mis en place et utile

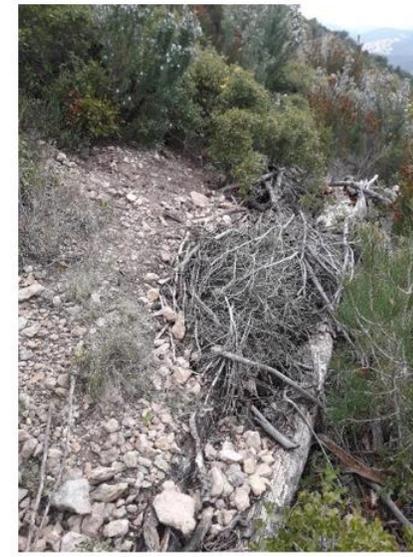
- 3 Terre et pierre à l'amont des fascines : elles ont joué leur rôle.
