Ouvrages d'art

Bulletin du Centre
des Techniques d'Ouvrages d'Art

Réparation des tirants de la trémie de la Haute-Chaine à Angers

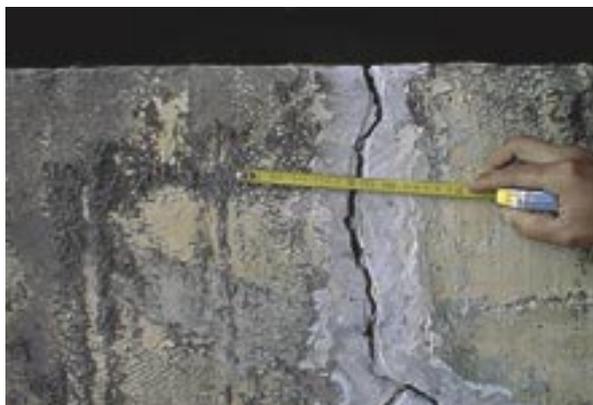
Les pylônes en béton armé sont très fortement atteints par l'alcali-réaction : le gel créé par la réaction ciment - granulats provoque une fissuration importante et inéluctable des pylônes (figure 3). Par ailleurs, l'état des parties en maçonnerie et de la structure métallique suscite quelques inquiétudes (figure 4).

Figure 3 : fissuration de 4 à 5 mm sur le sommier du pylône rive gauche, avant renforcement

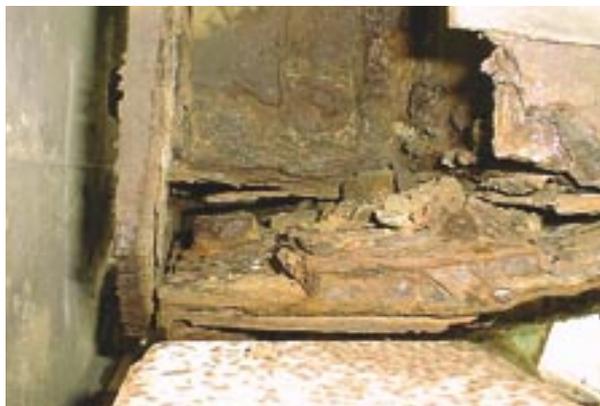
Figure 4 : état des poutres métalliques sur l'appareil d'appui RD amont

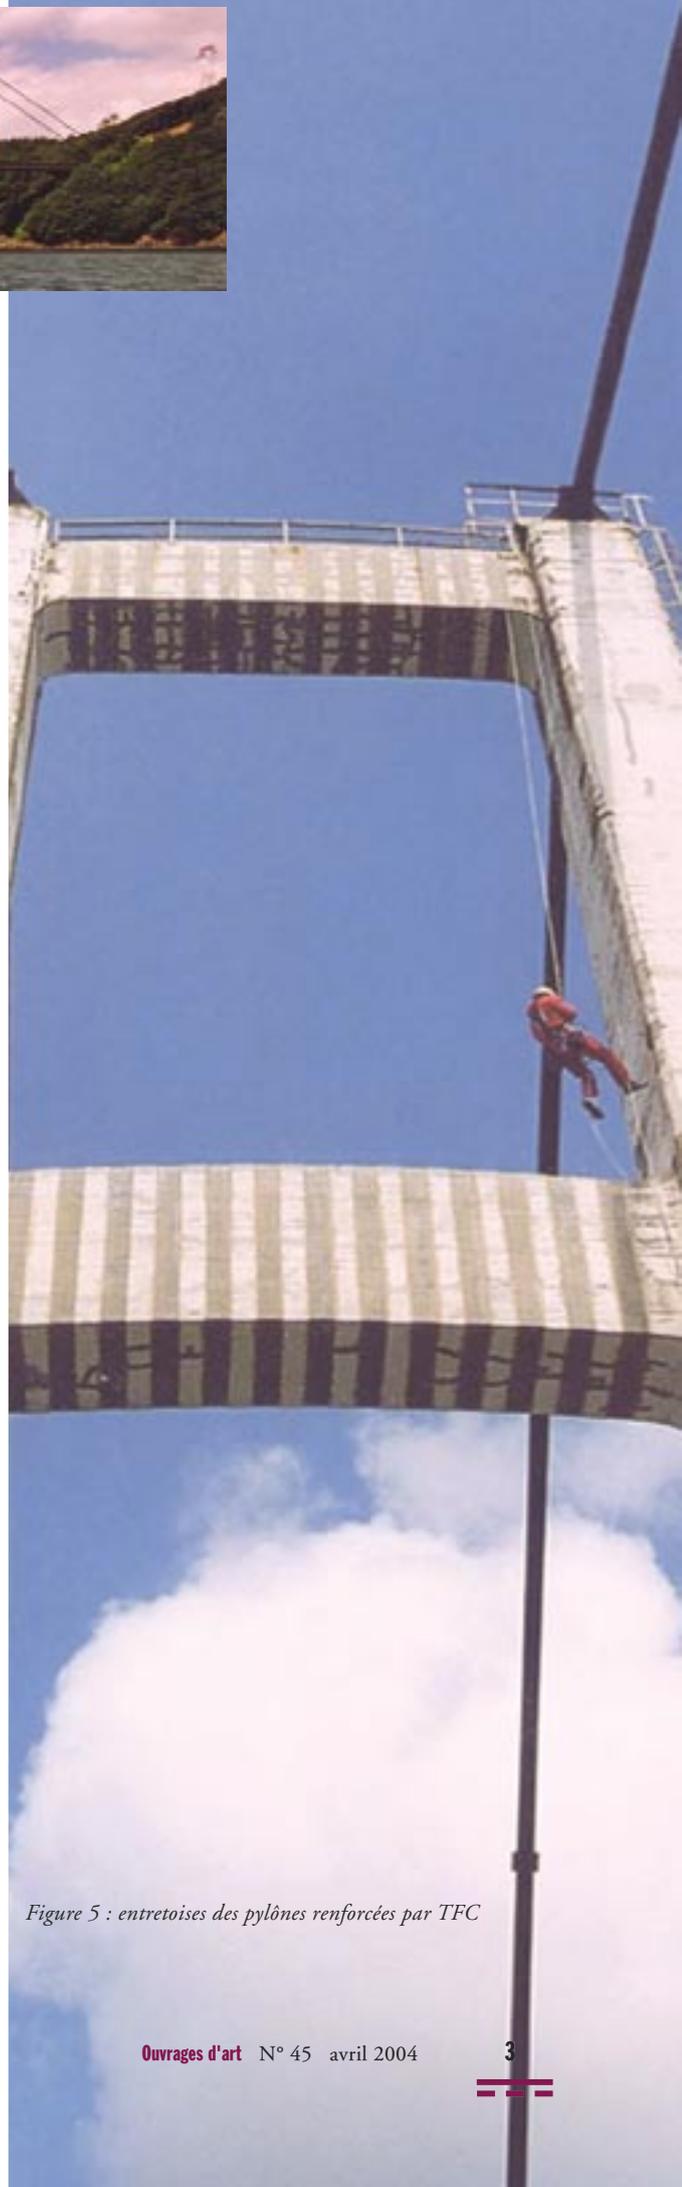
Figure 5 : entretoises des pylônes renforcées par TFC

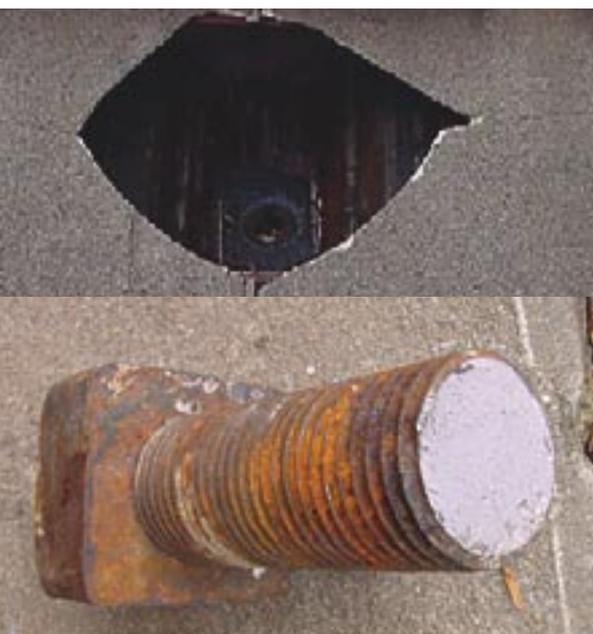
Le 26 mars 2003, côté Nord de la trémie, une rupture brutale d'un tirant s'est produite au niveau de sa tête d'ancrage. L'extrémité du tirant de diamètre 64 mm, rompue au droit de la palplanche, est tombée avec l'écrou et la cale biaise sur la chaussée au pied du rideau, après projection au travers du bardage. Fort heureusement, la projection de cette masse sur la voie circulée n'a pas provoqué d'accident de la circulation.

Figure 3, 4 : tête de tirant rompue et extrémité rompue

L'examen métallographique a permis de confirmer que la rupture n'est pas liée à l'oxydation mais provoquée par la flexion excessive. La rupture a été amorcée en fond de filet, et favorisée par la faible ductilité de l'acier utilisé à l'époque de la construction.

Cette rupture est due à des efforts de flexion excessifs qui ont pu se développer du fait d'un blocage en rotation de la tête du tirant alors que le corps du tirant s'est déplacé avec les remblais lors du tassement du sol support.

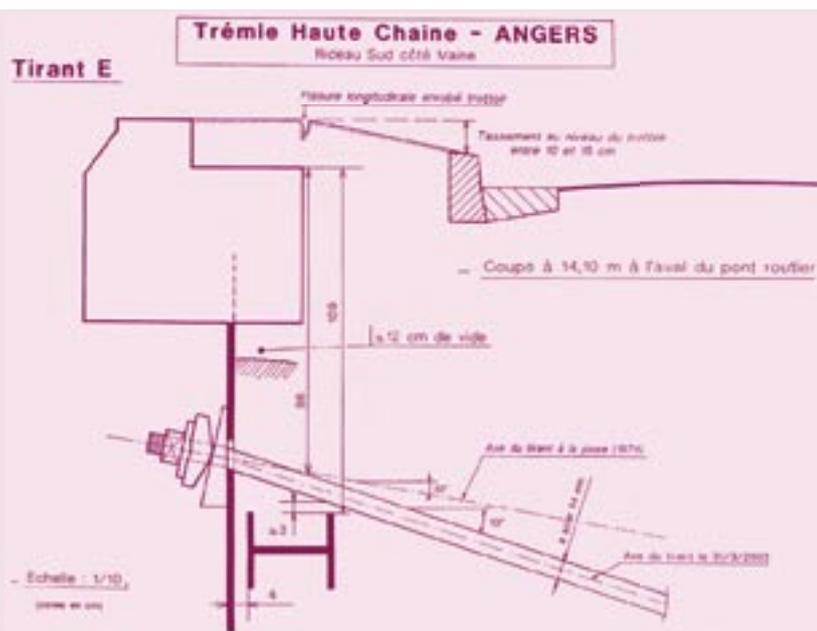
Figure 5 : observations relevées lors d'une fouille

Pour tous les tirants dégarnis, il a été constaté un vide de 10 à 12 cm de hauteur entre le remblai sableux et la sous face de la poutre de couronnement, consécutif au tassement de la bretelle. Le corps des tirants entraîné par ces tassements des remblais présente une inclinaison par rapport à l'horizontale de l'ordre de 16° à 19° alors que l'inclinaison d'origine est de 10° au niveau de la tête.

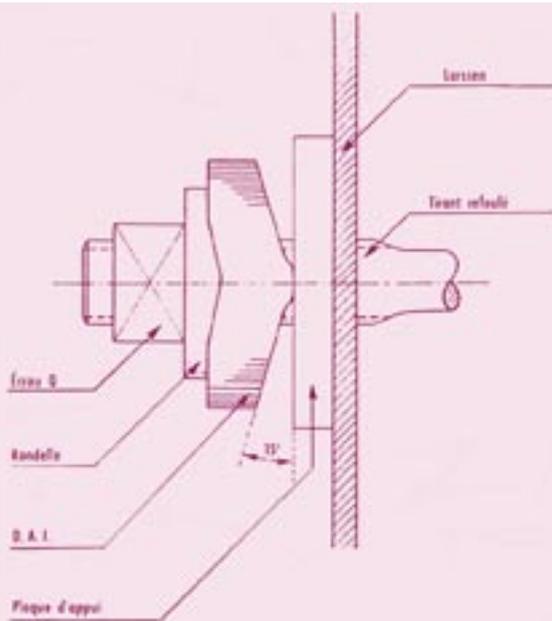
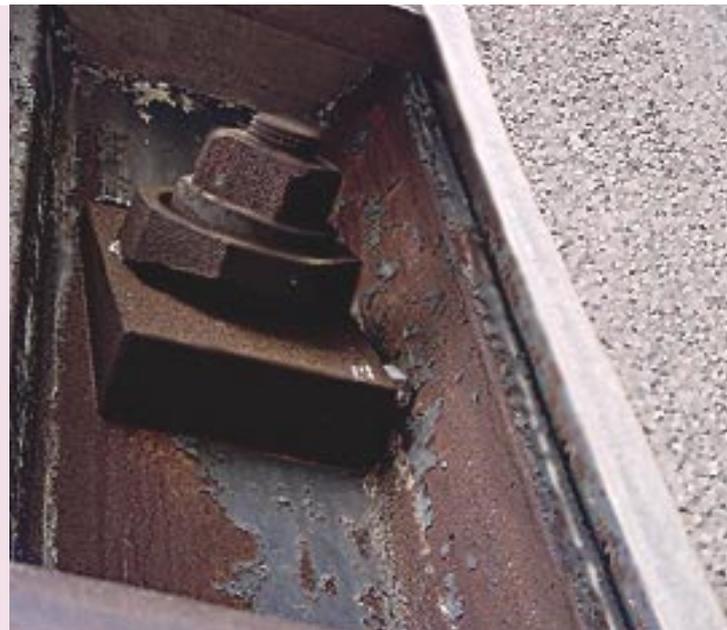
Il est probable que des efforts de cisaillement se sont développés également dans la tête de tirant du fait d'un contact entre celui-ci et la palplanche qu'il traverse. Ce contact a été observé sur plusieurs tirants dégagés lors des fouilles, il peut provenir à la fois du tassement des remblais, d'un diamètre de perçement de la palplanche insuffisant et d'une mauvaise disposition de mise en œuvre consistant à appuyer le tirant sur la palplanche avant de le bloquer.

Figure 6 : système de double articulation DAI : schéma extrait du catalogue avec plaque d'appui droite et photo d'un tirant de l'ouvrage avec plaque biaise

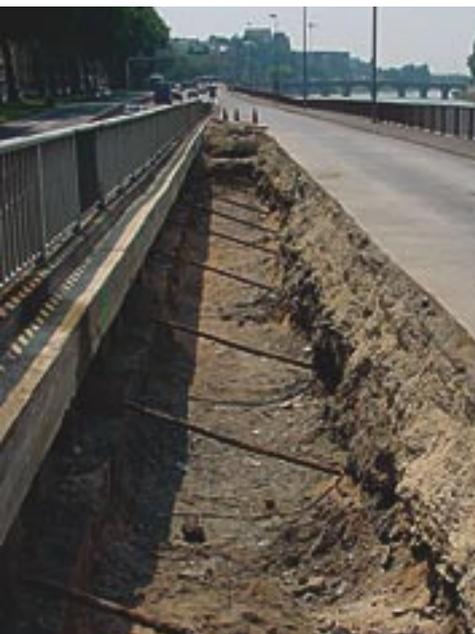
Figure 7 : vue des tirants dégagés

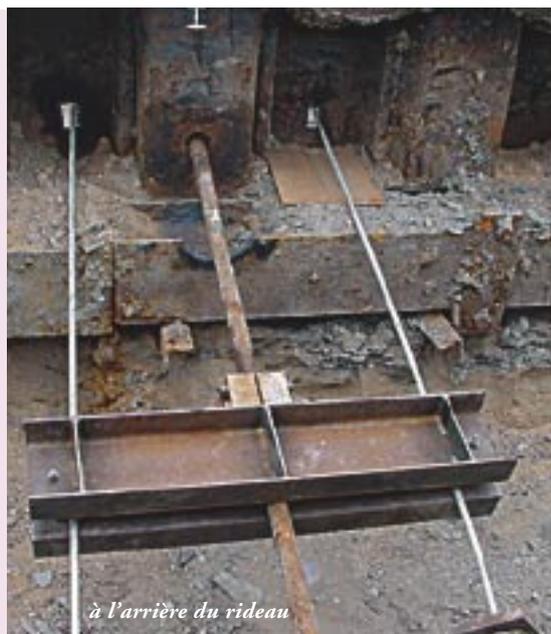
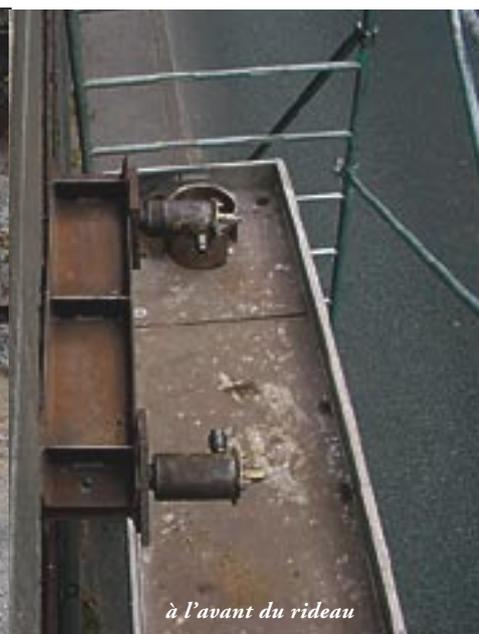
Figure 8 : dispositif de blocage des tirants

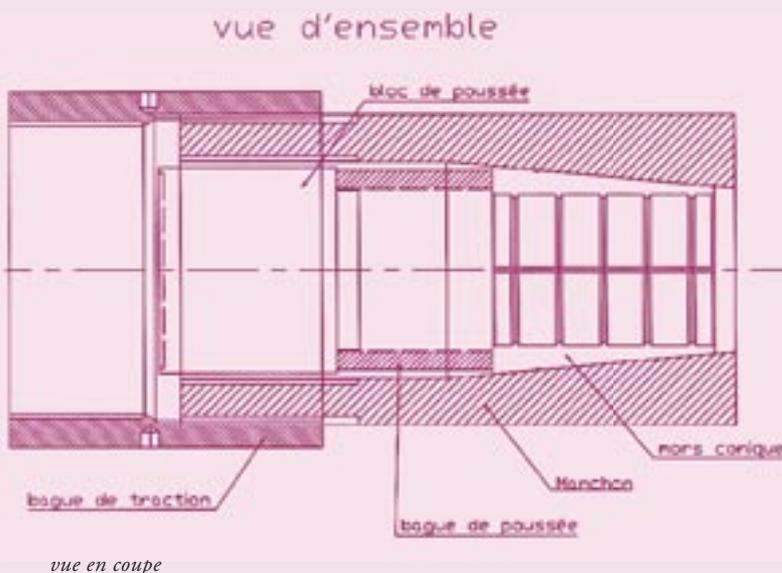
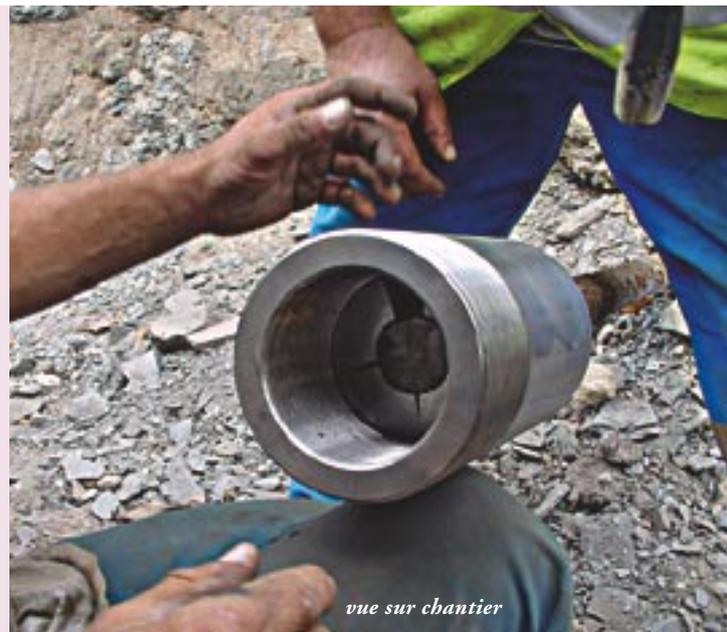
Figure 9 : coupleur utilisé

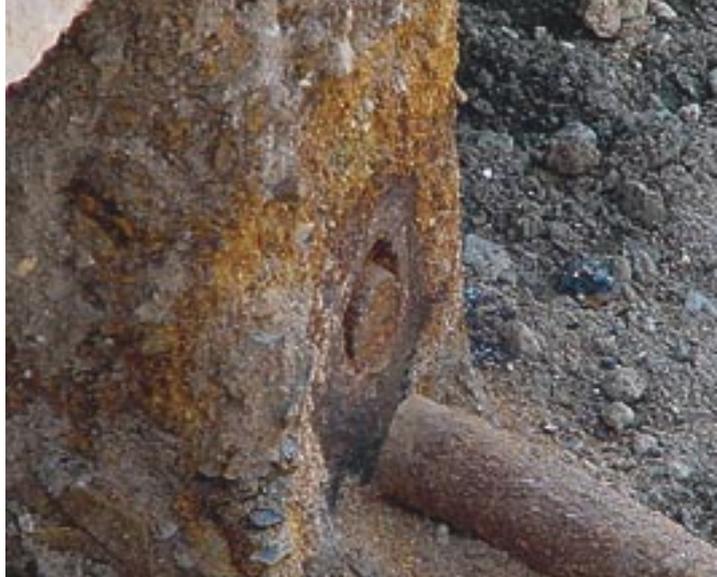
- Pendant les travaux, les déplacements en tête de rideau étaient mesurés en continu. Les valeurs obtenues allaient de quelques millimètres à environ 15 mm. Un deuxième tirant rompu a été découvert. Sa tête était bloquée dans du béton remplissant le haut d'un caisson de palplanches, ce qui explique qu'elle n'était pas tombée sur la chaussée (cf. figure 14).

Figure 14 : second tirant rompu découvert pendant les travaux

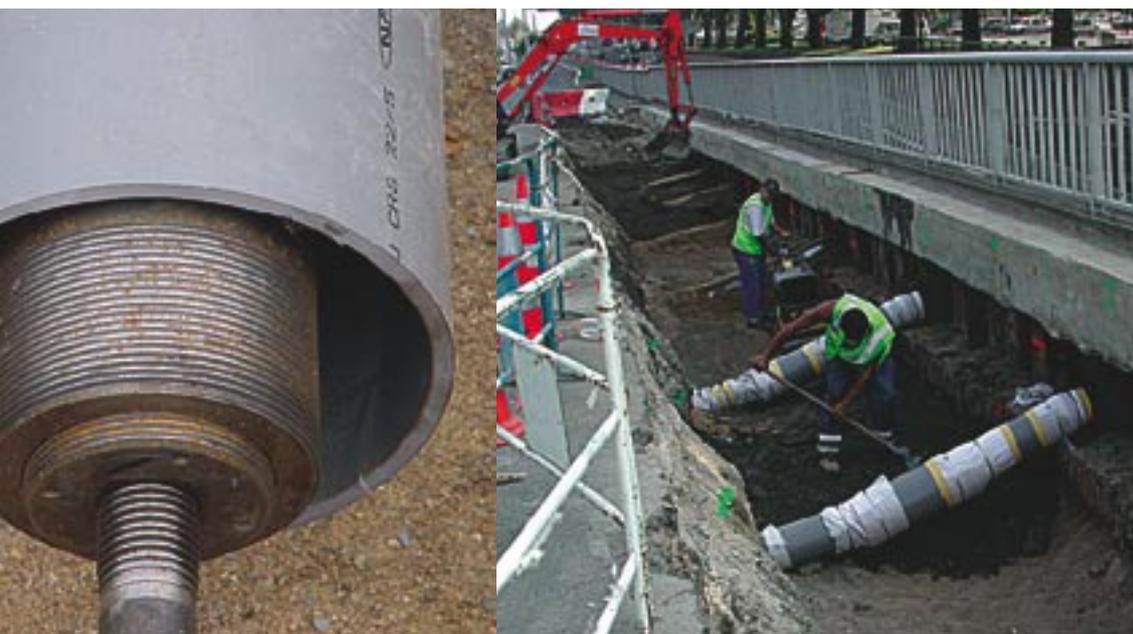
Figure 10 : raccordement à la nouvelle barre et tube PVC de protection

Figure 11 : tirants réparés équipés de leur protection

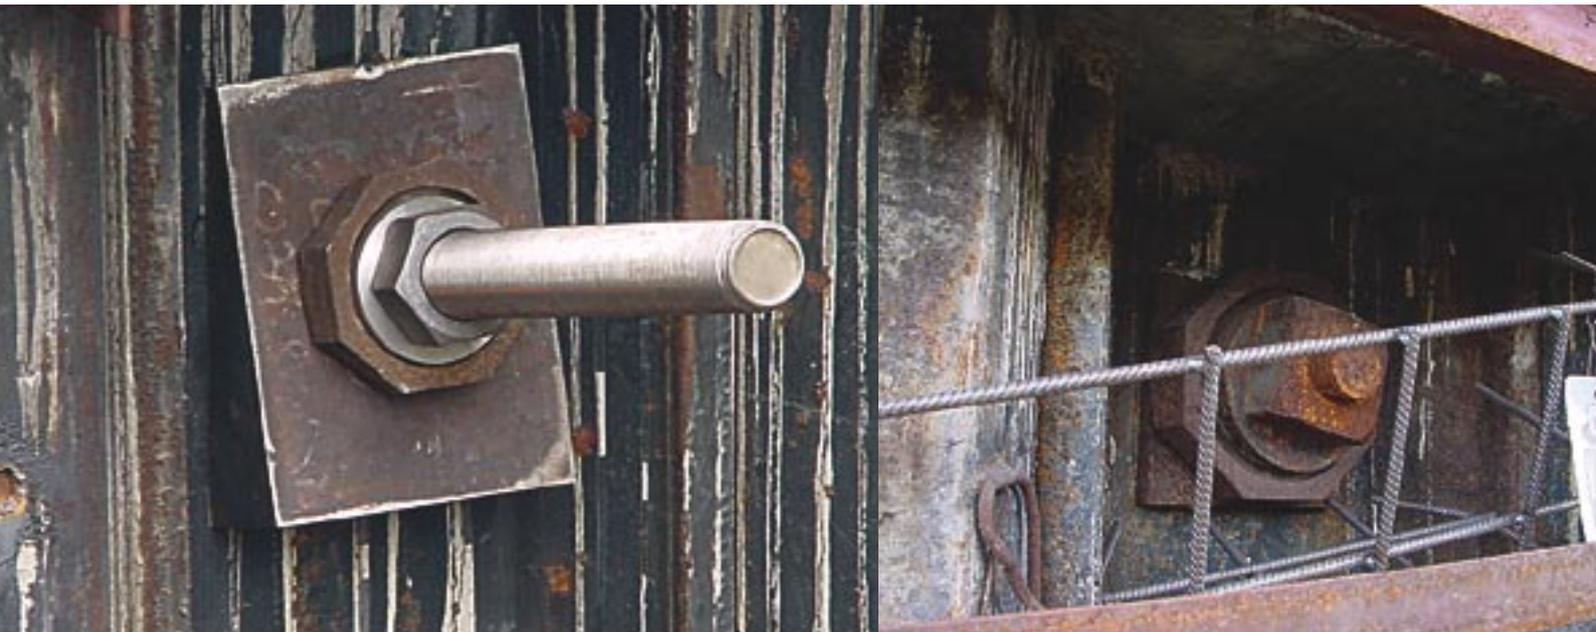
Figure 12 : Tête de tirant réparée

Figure 13 : Protection des tirants non réparés (en cours de mise en œuvre)

- de faire accrocher provisoirement un grillage devant toutes les têtes de tirants pour les retenir en cas de rupture,
- de faire réparer en urgence toutes les têtes de tirants sur le côté Ouest de la trémie,
- lors de ces travaux, de faire mettre en place devant les tirants du côté Est et ceux de la partie couverte un dispositif de retenue définitif (« panier » d'armatures soudé sur les palplanches, cf. figure 13).
