Ouvrages d'art

Bulletin du Centre
des Techniques d'Ouvrages d'Art

Technique innovante : traitement des câbles de précontrainte par injection d'un inhibiteur de corrosion

au moyen d'une pompe à ultrason de puissance - Application aux viaducs à travées indépendantes à poutres précontraintes (Vipp) et à d'autres structures précontraintes

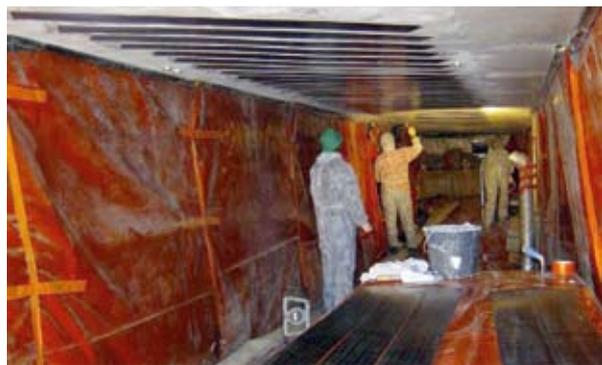
Photo 6 : pose des lamelles de fibre de carbone. Les conditions météo et hydriques n'étant pas bonnes (travaux effectués en hiver et ouvrage situé au-dessus d'une rivière) l'entreprise a travaillé dans « un tunnel » avec chauffage, tant pour le séchage de la résine que préalablement pour la mise en température du béton, plusieurs heures avant toute pose) – Source : Hervé Marneffe (CETE de l'Est)

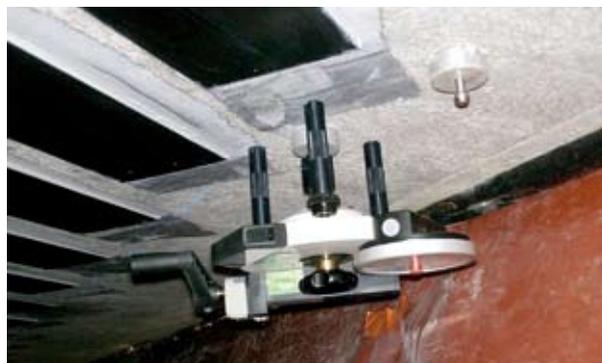
Photo 7 : essai d'arrachage de pastilles pour valider l'adhérence des lamelles. Avec des résultats difficiles pour les zones ragrées – Source : Hervé Marneffe (CETE de l'Est)

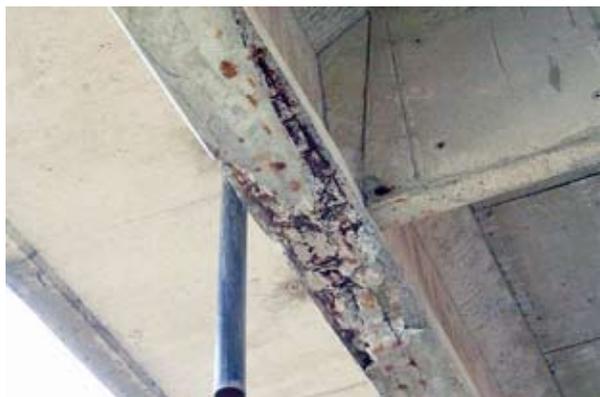
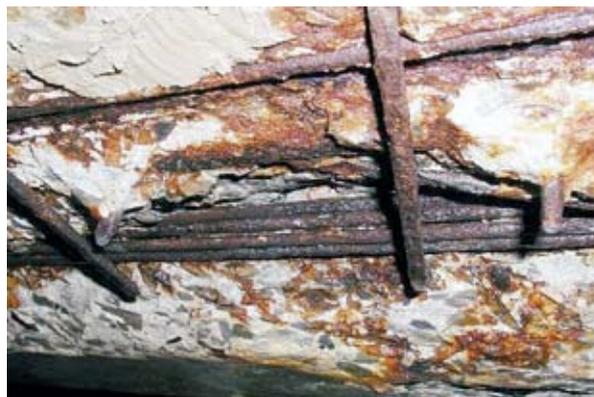
Les phénomènes de corrosion induits par la présence de chlorures correspondent à l'un des principaux mécanismes de dégradation des structures précontraintes (photos 1a et 1b). Ces chlorures peuvent avoir différentes origines telles que l'eau de

Photos 1a et 1b : exemples de dégradations induites par des phénomènes de corrosion des armatures liés à la présence de chlorures. Les chlorures proviennent de ruptures des tuyaux d'évacuations des avaloirs qui traversaient les poutres de rive, avant leur remplacement par des tuyaux avec évacuation directe – Source : Pierre-Marie Dubois, Daniel Michaux (PMD - ATEAV Systems)

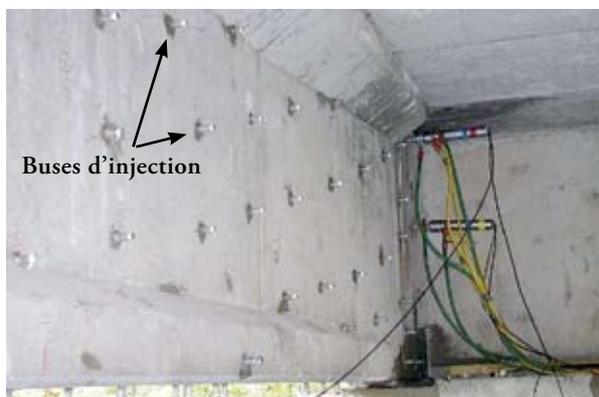
Photo 3 : béton précontraint en cours de traitement après perçage et mise en place des buses d'injection – Source : Pierre-Marie Dubois, Daniel Michaux (PMD - ATEAV Systems)

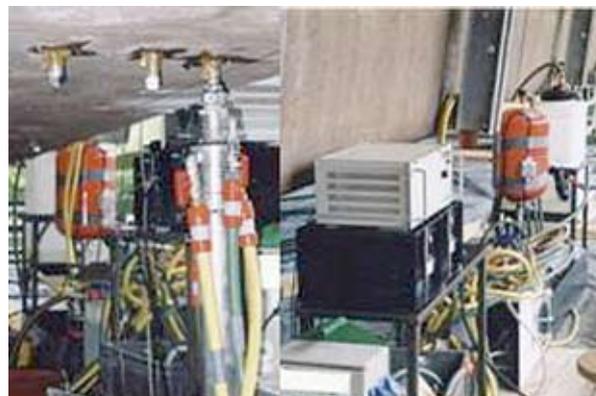
Photo 4 : injection de la solution inhibitrice au moyen du transducteur ultrasonore – Source : Pierre-Marie Dubois, Daniel Michaux (PMD - ATEAV Systems)

Dans un deuxième temps, l'inhibiteur de corrosion est injecté au niveau de chaque buse à l'aide d'une pompe spécifique utilisant les ultrasons (photo 4). La progression de la solution inhibitrice à l'intérieur de la gaine est vérifiée au niveau des perçages réalisés de part et d'autre des buses d'injection. Lorsque cette

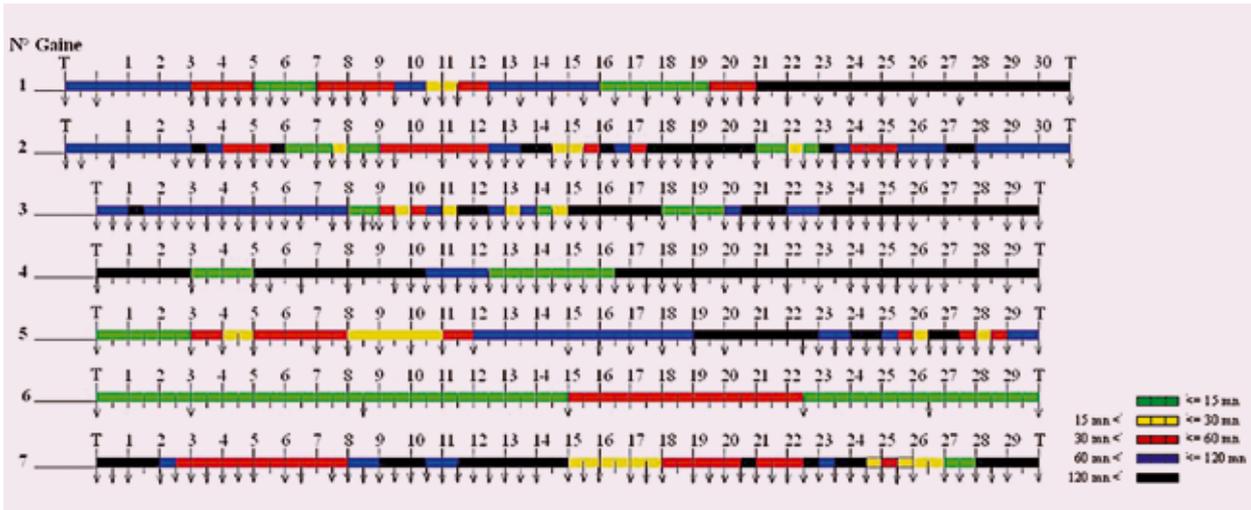
Figure 2 : exemple de cartographie des temps de migration de la solution inhibitrice. Les points d'injection sont indiqués par les flèches – Source : Pierre-Marie Dubois, Daniel Michaux (PMD - ATEAV Systems)

Au cours du traitement, le temps de progression de l'inhibiteur d'un perçage à l'autre est également mesuré. Une cartographie des temps de migration est alors obtenue, fournissant des informations sur la qualité de remplissage du coulis. En effet, un temps de migration important correspondra à un coulis compact avec peu de défauts. Au contraire, un temps de migration très court permettra de détecter une zone peu compacte pouvant présenter de nombreux défauts (figure 2).

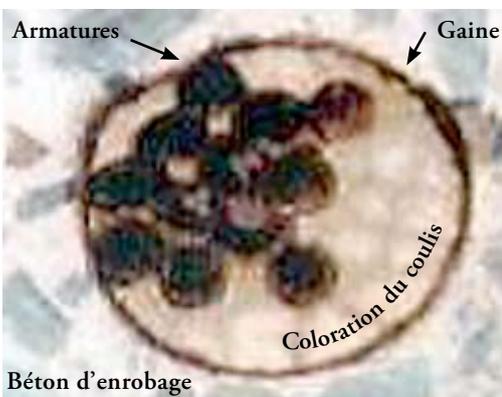
Photo 5 : apparition progressive de l'inhibiteur de corrosion dans tout le coulis – Source : Pierre-Marie Dubois, Daniel Michaux (PMD - ATEAV Systems)

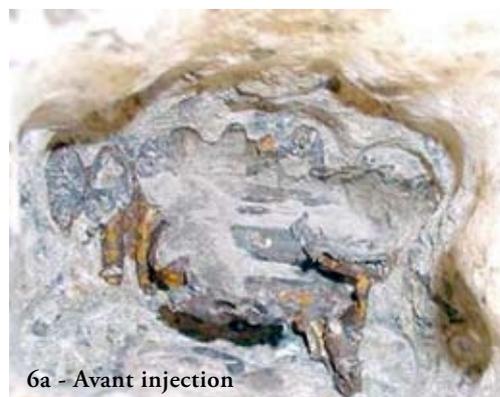
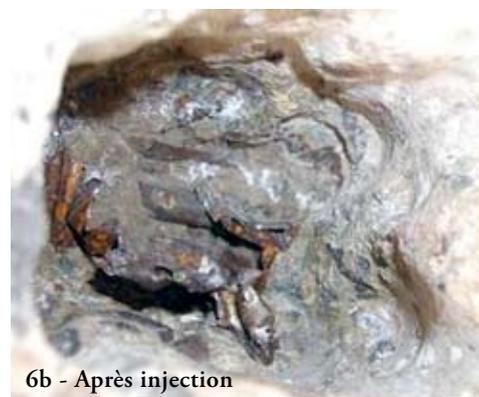
Photos 6a et 6b : observation, sur le terrain, de l'évolution d'aspect du coulis liée à l'imprégnation par la solution inhibitrice – Source : Pierre-Marie Dubois, Daniel Michaux (PMD - ATEAV Systems)

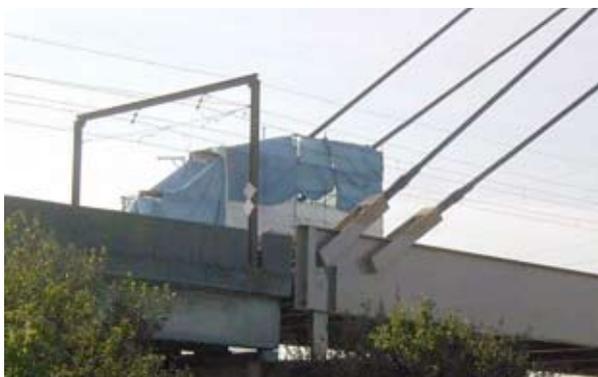
En 2007, les culots inférieurs d'ancrage du pont haubané de Marchienne au Pont (Charleroi) ont fait l'objet d'une réparation au moyen du nouveau procédé d'injection (photos 8 et 9). Ce pont a été construit il y a environ 20 ans. Le diagnostic préalable a révélé des passages d'eau au travers des culots d'ancrage ainsi que des phénomènes de corrosion restant toutefois, encore peu avancés.

Photo 9 : zone de traitement au niveau des culots d'ancrage – Source : Pierre-Marie Dubois, Daniel Michaux (PMD - ATEAV Systems)

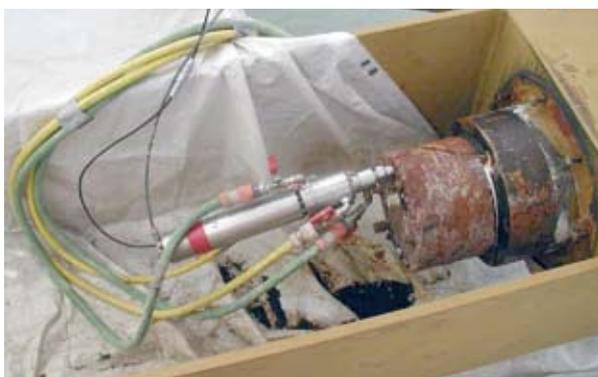
Photo 10 : buses d'injection de solution inhibitrice à la base des culots – Source : Pierre-Marie Dubois, Daniel Michaux (PMD - ATEAV Systems)

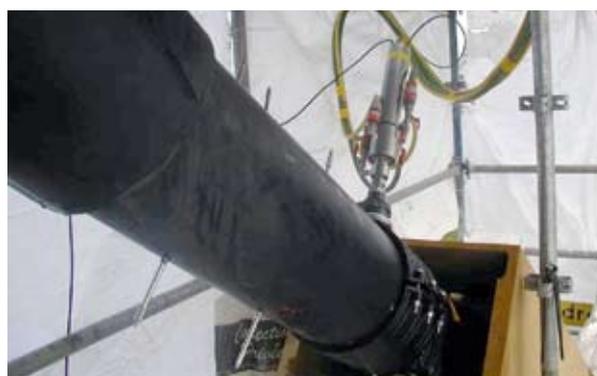
Photo 11 : buses d'injection de solution le long des gaines de protection – Source : Pierre-Marie Dubois, Daniel Michaux (PMD - ATEAV Systems)

La réhabilitation des haubans comporte ensuite la mise en place de gaines complémentaires en demi coquilles clipsées, disposées sur toute la longueur des haubans y compris les gaines de prolongations des culots d'ancrage. Ces travaux sont toujours en cours.

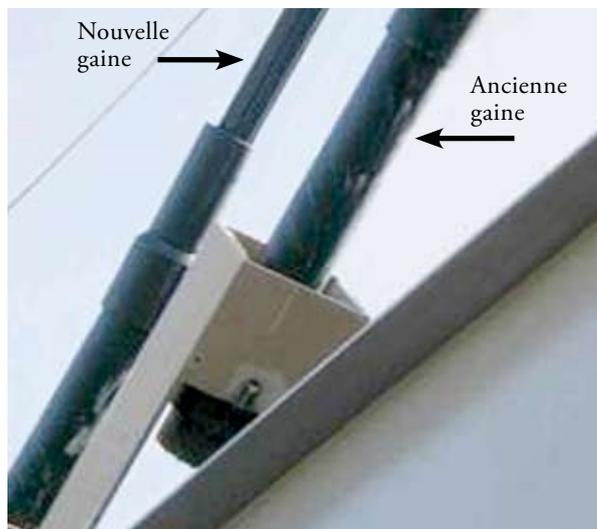
Photo 12 : culots d'ancrage après traitement – Source : Pierre-Marie Dubois, Daniel Michaux (PMD - ATEAV Systems)

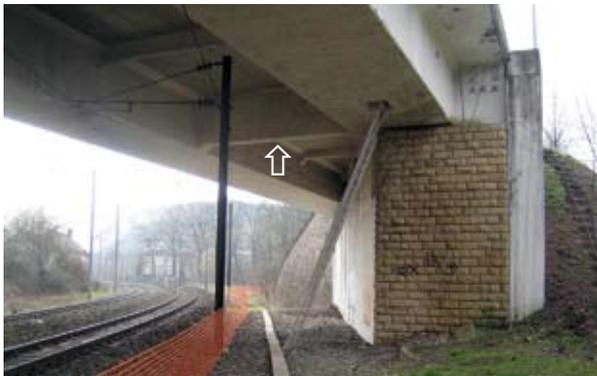
Des inspections avaient montré que les câbles de précontrainte situés de part et d'autre de la poutre d'acier, présentaient de nombreux défauts d'injection avec un état de corrosion généralisé qui semblait n'avoir pas encore conduit à des ruptures de fils.

Photo 13 : vue générale et localisation d'une entretoise traitée – Source : Pierre-Marie Dubois, Daniel Michaux (PMD - ATEAV Systems)

Début 2008, le procédé a été appliqué pour le traitement de la corrosion des câbles de précontrainte (12 fils de 7 mm) de deux entretoises mixtes en béton précontraint/poutre acier du pont routier de Colmar Berg construit vers 1960 au Grand Duché de Luxembourg.

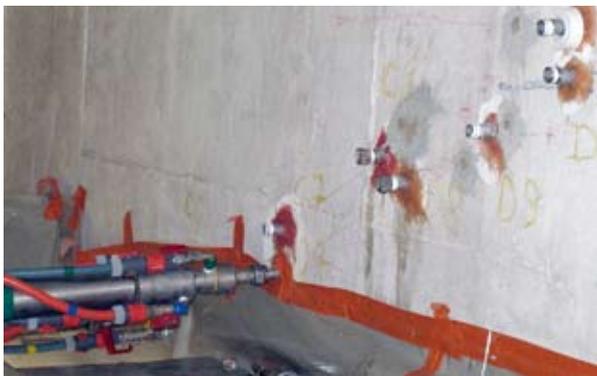
Photo 14 : injection d'un tronçon situé entre les caissons – Source : Pierre-Marie Dubois, Daniel Michaux (PMD - ATEAV Systems)

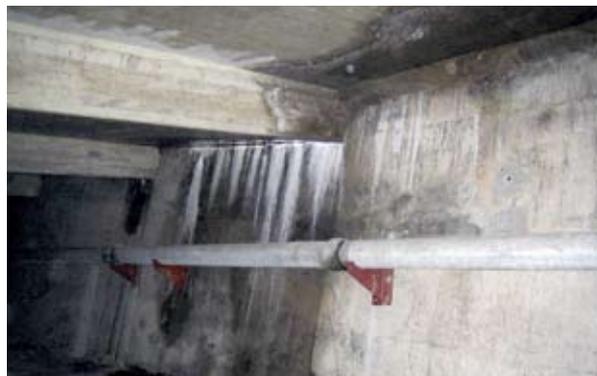
Un diagnostic préalable a montré la présence de corrosions des câbles sur des zones limitées localisées sous les filets d'eau situés en chaussées sans aucune étanchéité. Ces filets d'eau, situés à l'aplomb d'une paroi de caisson, ont permis l'infiltration progressive d'eaux fortement chargées en chlorures. Ces eaux ont fini par imprégner la partie supérieure de plusieurs câbles de précontrainte et en particulier les têtes d'ancrages noyées dans la dalle du tablier sous les filets d'eau (photo 16).

Photo 16 : exemple de zone d'infiltration avec corrosion – Source : Pierre-Marie Dubois, Daniel Michaux (PMD - ATEAV Systems)

Ce constat a justifié la décision d'appliquer le nouveau procédé de stabilisation de la corrosion des câbles de précontrainte aux seules zones de câbles contaminées par les chlorures.

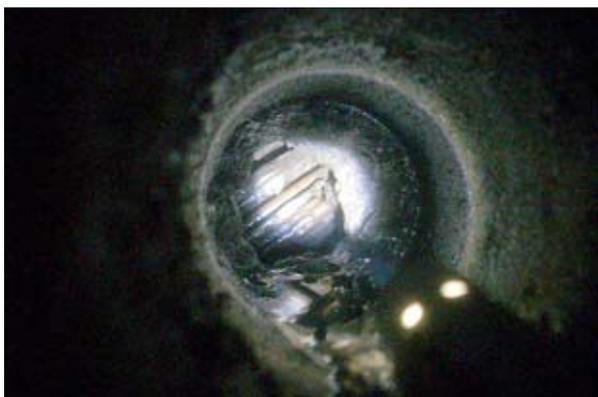
Photo 17 : corrosions avec 2 fils rompus – Source : Pierre-Marie Dubois, Daniel Michaux (PMD - ATEAV Systems)

Ces investigations ont mis en évidence quelques ruptures de fils (photo 17).

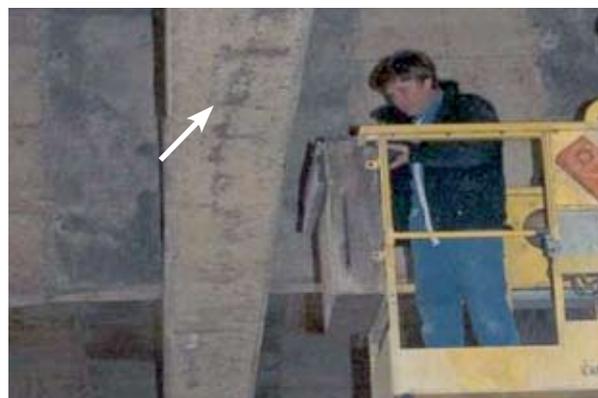
L'examen initial du pont a montré la présence de fissures longitudinales des parties inférieures des poutres, au niveau des gaines de précontraintes (photo 19). Ces fissures sont probablement issues de processus de corrosion de ces câbles et/ou du gel d'eaux accumulées. La présence de chlorures n'a pas été détectée dans le béton d'enrobage ni dans le coulis des gaines de précontrainte. Des infiltrations d'eau ont été notées dans le tablier du pont. Celles-ci peuvent être à l'origine d'infiltrations dans les poutres qui ont pu accentuer les mécanismes de corrosion. Comme les injections présentent de nombreux défauts allant jusqu'à l'absence d'injection de coulis de ciment, il est possible qu'une des causes de corrosion soit aussi la carbonatation.

Photo 19 : travée à réparer. Vue d'une fissure avant traitement 11/1991 – Source : Pierre-Marie Dubois, Daniel Michaux (PMD - ATEAV Systems)

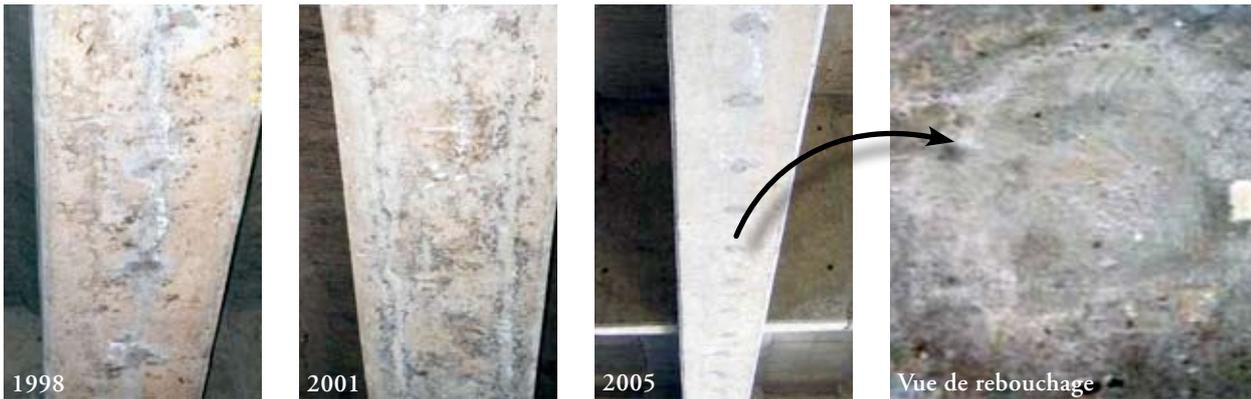
Photos 20 : évolution des poutres traitées au cours du temps, le micro coulis de ciment a fermé les fissures longitudinales causées par les défauts d'injection et aucune évolution d'aspect n'a été constatée – Source : Pierre-Marie Dubois, Daniel Michaux (PMD - ATEAV Systems)

Des examens réguliers ont été réalisés sur cette travée afin de suivre la durabilité du traitement. Les photos 20 montrent l'évolution de la surface des poutres réparées 4 ans, 7 ans et 11 ans après traitement. Aucune évolution pouvant suggérer une reprise des activités de corrosion n'a été notée. Par ailleurs en 2005, des examens intrusifs ont été pratiqués en plusieurs endroits. Ils ont révélé une bonne stabilité du coulis de réinjection ainsi que l'absence de corrosion sur les câbles de précontrainte (photos 21 et 22).

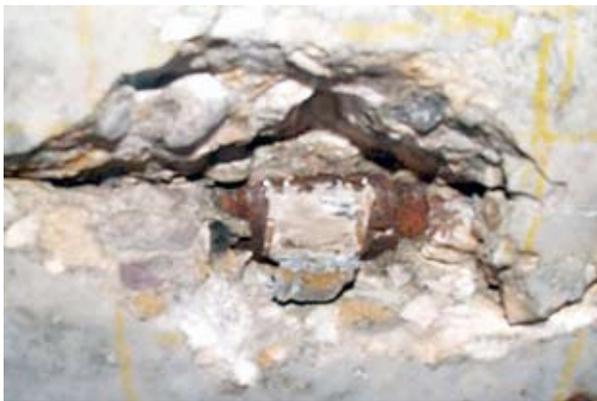
Photo 21 : perçage de l'enrobage de béton et ouverture de la gaine : aucune évolution du coulis réinjecté en 1994 – Source : Pierre-Marie Dubois, Daniel Michaux (PMD - ATEAV Systems)

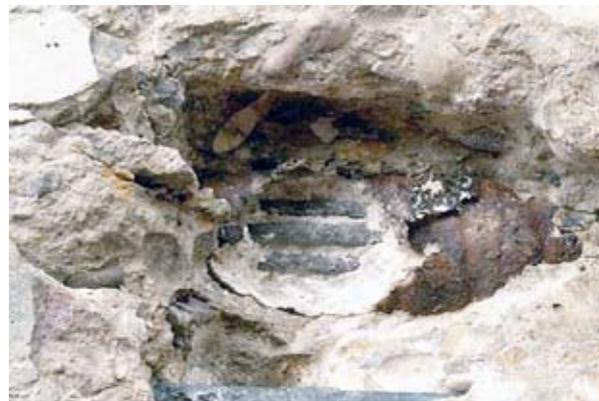
Photo 22 : dégagement du coulis et observation des fils de précontrainte : absence de corrosion sur les câbles de précontrainte – Source : Pierre-Marie Dubois, Daniel Michaux (PMD - ATEAV Systems)

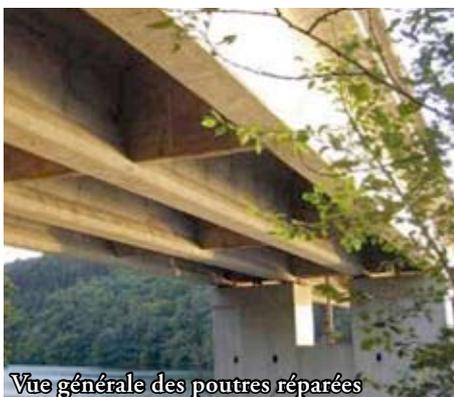
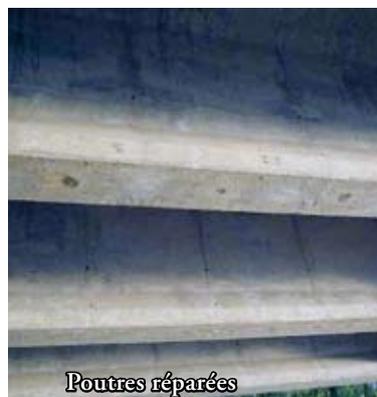
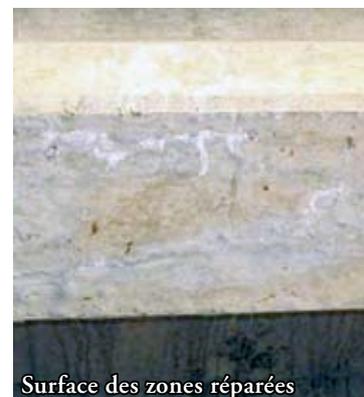
Aujourd'hui, soit 13 ans après les travaux de réparation, l'observation des poutres réparées ne montre toujours pas d'évolution pouvant suggérer une possible reprise des processus de corrosion : absence de fissure de surface et d'épaufrure, stabilité des réparations... (photos 23).

Photos 23 : observation des poutres réparées en septembre 2007 : aucune évolution d'aspect indiquant une possible reprise des activités de corrosion n'a été constatée – Source : Pierre-Marie Dubois, Daniel Michaux (PMD - ATEAV Systems)
